# 군산동고등학교 건축물 석면지도

(주) 아셈 석면환경연구원

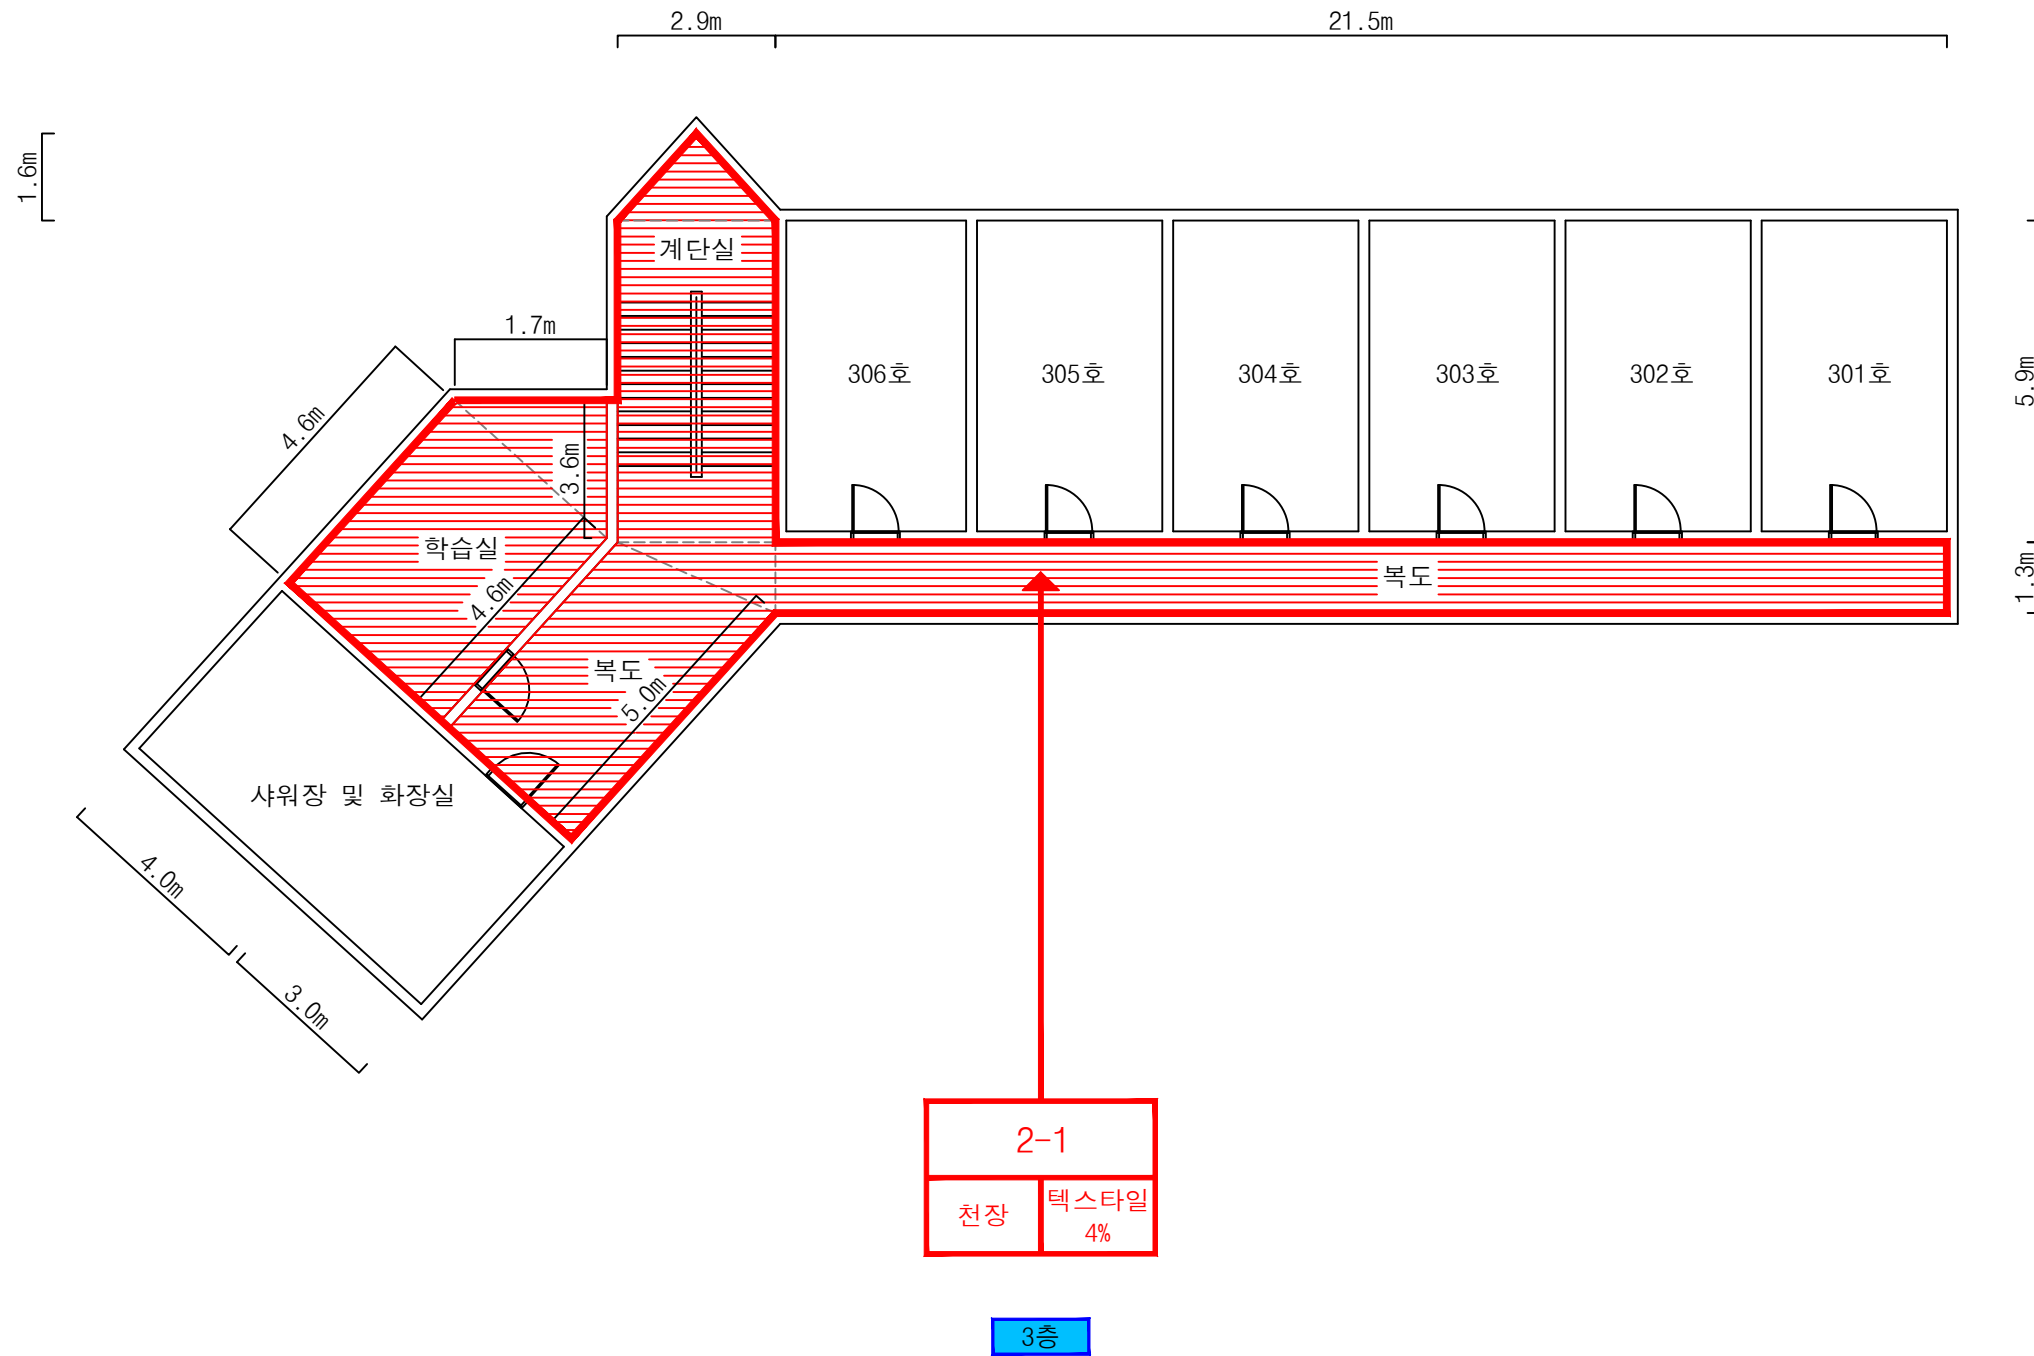
시료 번호	시료채취위치	건축자재	동일물질 구역	면적 부피 길이	석면 종류	석면함유량 (%)	위해성 평가점수	위해성 등급	관리방안
2-1	3층 복도 천장	텍스타일	3층 학습실, 계단실 천장	85.13	백석면	4	10	낮음	<ul style="list-style-type: none"> <li>- 전기공사, 배선공사 등 건축물 유지보수 공사시 석면함유설비 또는 자재가 훼손되어 석면이 비산되지 않도록 작업수행</li> <li>- 석면함유 건축자재 또는 설비에 대한 지속적인 유지관리</li> <li>- 석면함유 건축자재 또는 설비가 손상되었을 경우 즉시 보수</li> <li>- 석면함유 건축자재를 인위적으로 손상시키지 않도록 함</li> <li>- 석면함유 건축자재 또는 설비의 취급 및 사용으로 인해 분진이 발생될 경우 호흡보호구 착용</li> </ul>

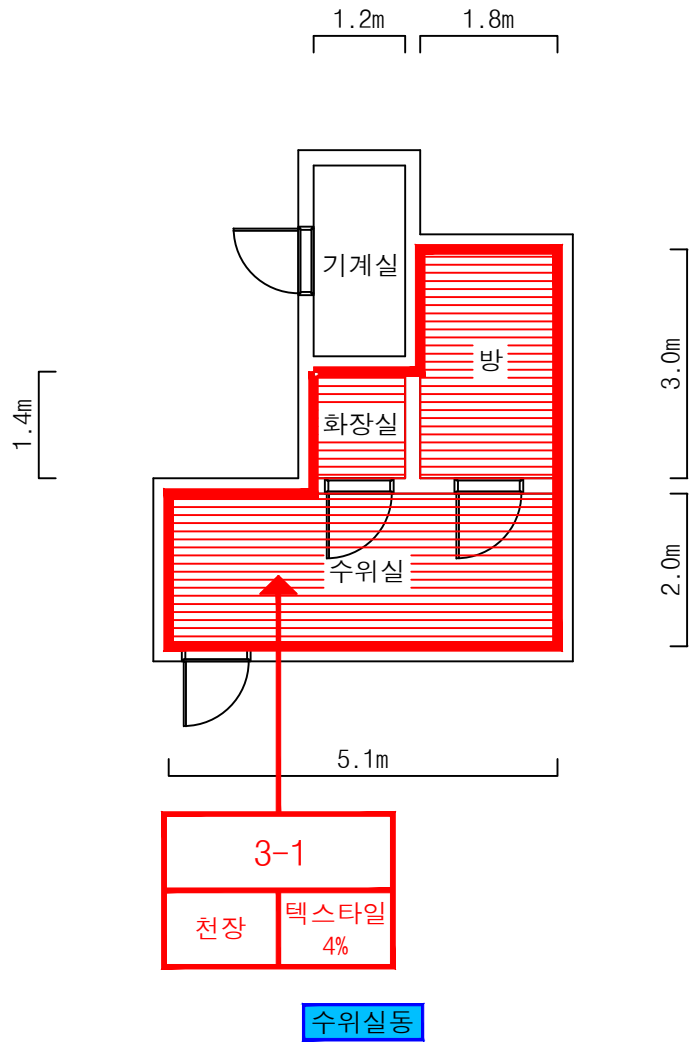
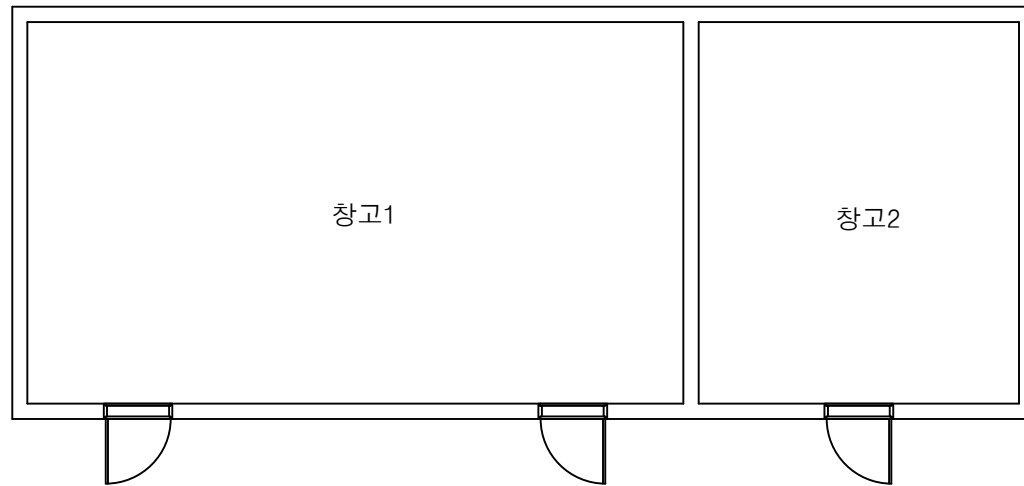
- 건축물명 : 군산동고등학교 수위실동, 창고동
- 건축물 소재지 : 전북 군산시 달여길 50
- 도면번호 : ASEM 군산동고-012
- 층 구분 : -층
- 석면 조사, 분석 기관 : (주)아셈석면환경연구원
- 조사 일자 : 2014. 07.18 ~ 30

※ 창고동 : 육안검사시 석면함유가 의심되는 물질 없음

시료 번호	시료채취위치	건축자재	동일물질 구역	면적 부피 길이	석면 종류	석면함유량 (%)	위해성 평가점수	위해성 등급	관리방안
3-1	수위실동 수위실 천장	텍스타일	수위실동 화장실, 방 천장	17.28	백석면	4	7	낮음	<ul style="list-style-type: none"> <li>- 전기공사, 배선공사 등 건축물 유지보수 공사시 석면함유설비 또는 자재가 훼손되어 석면이 비산되지 않도록 작업수행</li> <li>- 석면함유 건축자재 또는 설비에 대한 지속적인 유지관리</li> <li>- 석면함유 건축자재 또는 설비가 손상되었을 경우 즉시 보수</li> <li>- 석면함유 건축자재를 인위적으로 손상시키지 않도록 함</li> <li>- 석면함유 건축자재 또는 설비의 취급 및 사용으로 인해 분진이 발생될 경우 호흡보호구 착용</li> </ul>

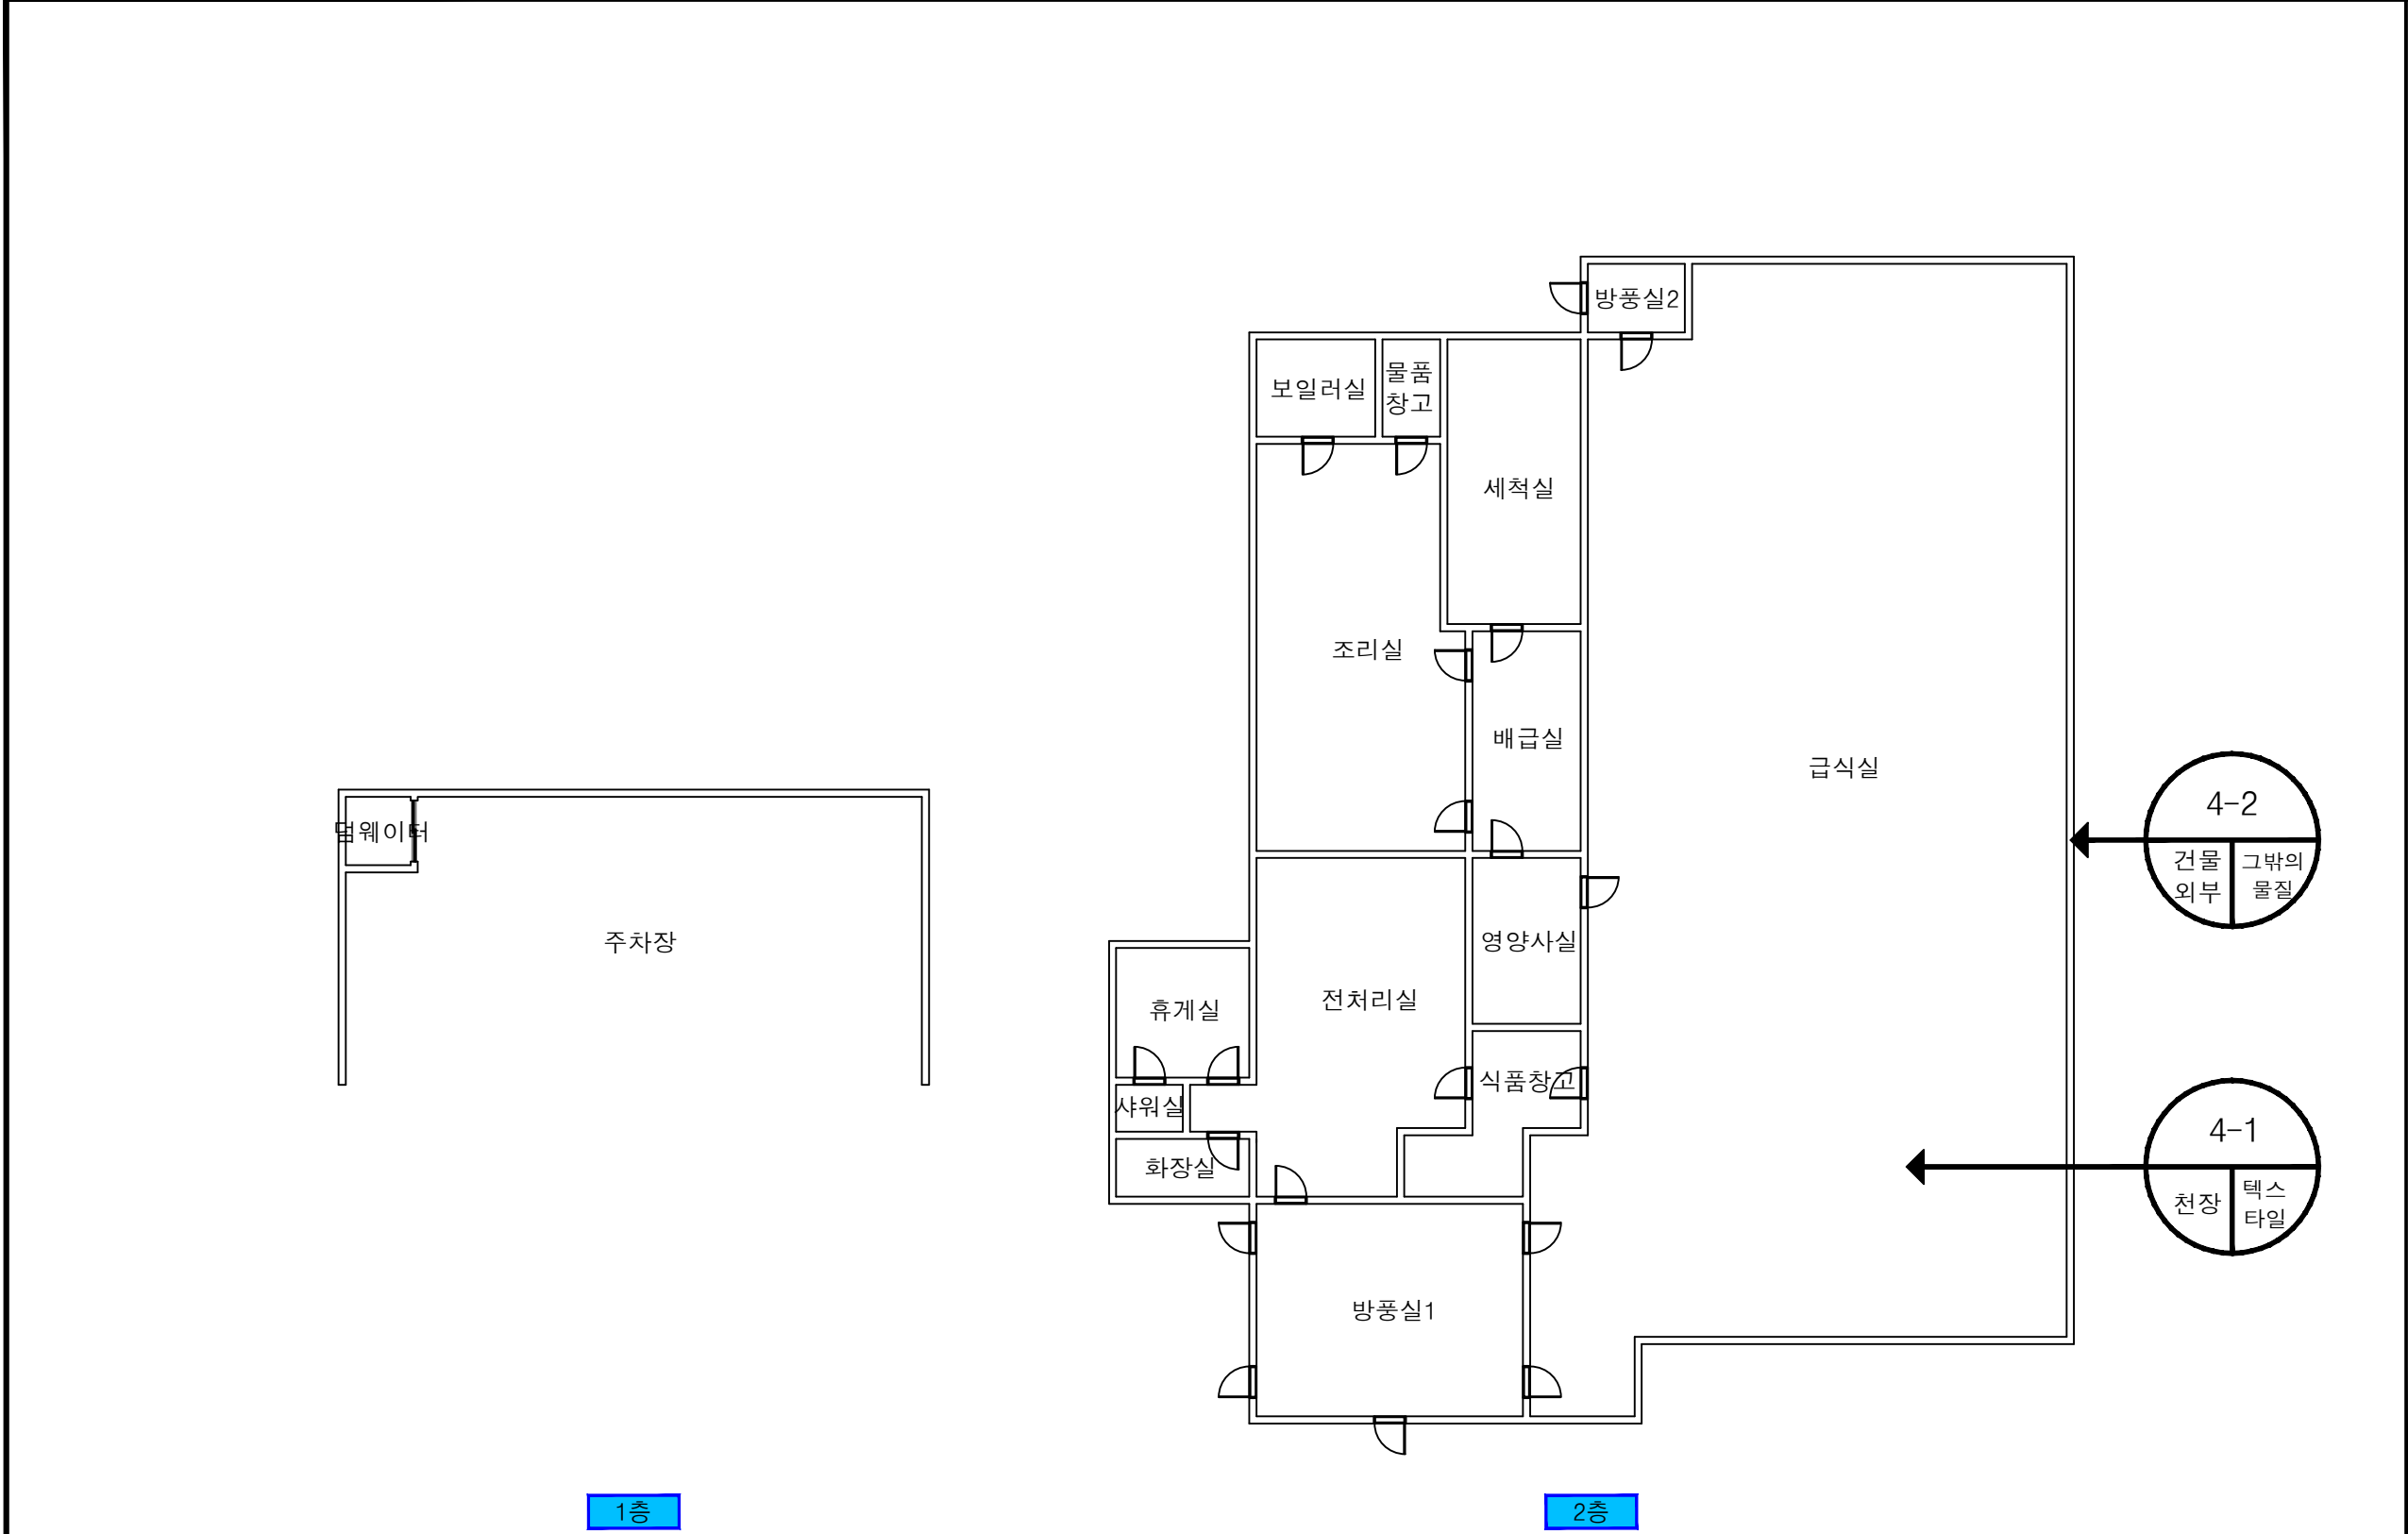
- 건축물명 : 군산동고등학교 식생활관
- 건축물 소재지 : 전북 군산시 달여길 50
- 도면번호 : ASEM 군산동고-013
- 층 구분 : 1층, 2층
- 석면 조사, 분석 기관 : (주)아셈석면환경연구원
- 조사 일자 : 2014. 07.18 ~ 30

시료 번호	시료채취위치	건축자재	동일물질 구역	면적 부피 길이	석면 종류	석면함유량 (%)	위해성 평가점수	위해성 등급	관리방안
4-1	2층 급식실 천장	텍스타일	-	-	석면불검출	-	-	-	- 전기공사, 배선공사 등 건축물 유지보수 공사시 석면함유설비 또는 자재가 훼손되어 석면이 비산되지 않도록 작업수행 - 석면함유 건축자재 또는 설비에 대한 지속적인 유지관리 - 석면함유 건축자재 또는 설비가 손상되었을 경우 즉시 보수 - 석면함유 건축자재를 인위적으로 손상시키지 않도록 함 - 석면함유 건축자재 또는 설비의 취급 및 사용으로 인해 분진이 발생될 경우 호흡보호구 착용
4-2	식생활관 건물외부	그밖의물질	-	-	석면불검출	-	-	-

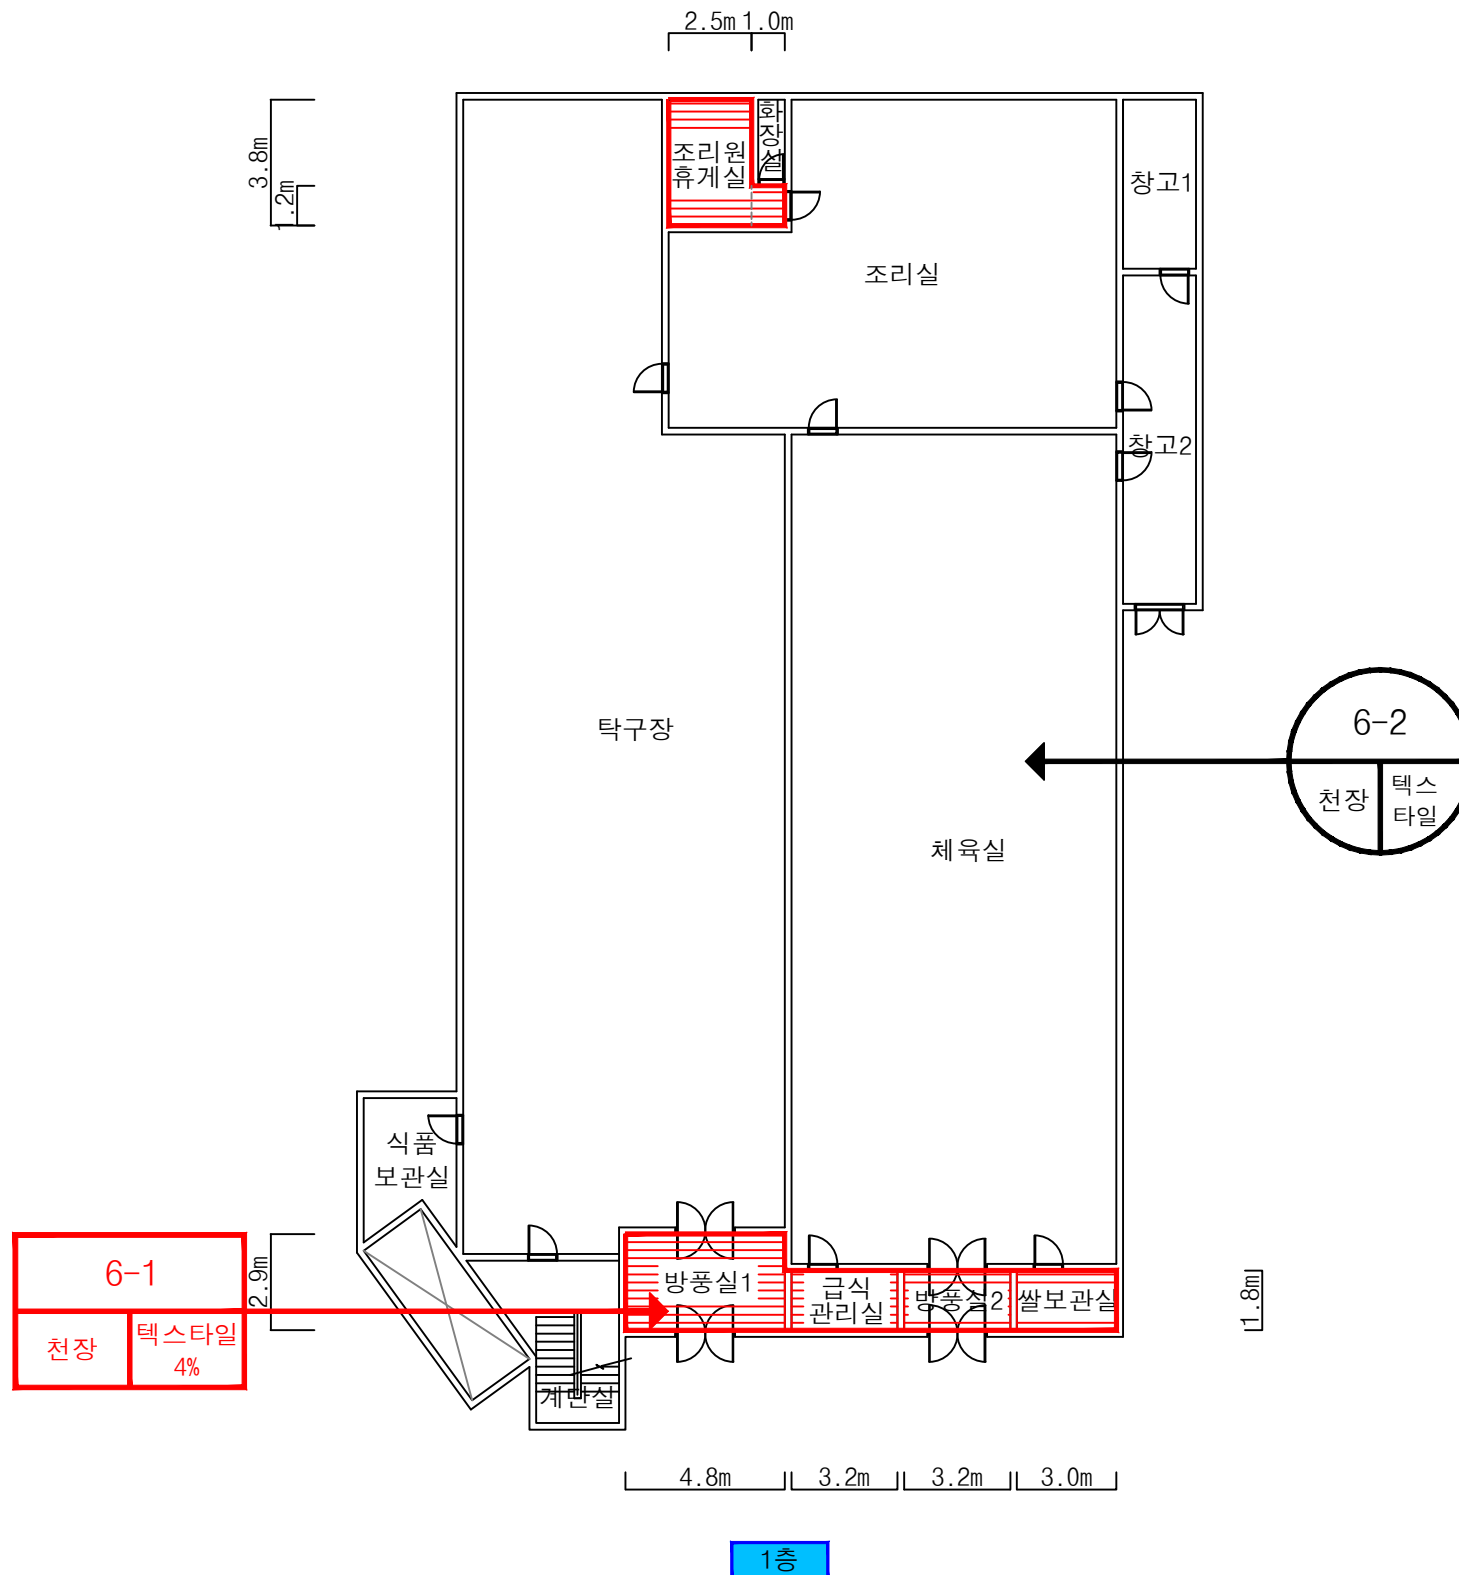
- 건축물명 : 군산동고등학교 강당동
- 건축물 소재지 : 전북 군산시 달여길 50
- 도면번호 : ASEM 군산동고-014
- 층 구분 : 1층
- 석면 조사, 분석 기관 : (주)아셈석면환경연구원
- 조사 일자 : 2014. 07.18 ~ 30

시료 번호	시료채취위치	건축자재	동일물질 구역	면적 부피 길이	석면 종류	석면함유량 (%)	위해성 평가점수	위해성 등급	관리방안
6-1	1층 방풍실1 천장	텍스타일	1층 급식관리실, 방풍실2, 쌀보관실, 조리원 휴게실 천장	41.54	백석면	4	7	낮음	- 전기공사, 배선공사 등 건축물 유지보수 공사시 석면함유설비 또는 자재가 훼손되어 석면이 비산되지 않도록 작업수행 - 석면함유 건축자재 또는 설비에 대한 지속적인 유지관리 - 석면함유 건축자재 또는 설비가 손상되었을 경우 즉시 보수 - 석면함유 건축자재를 인위적으로 손상시키지 않도록 함 - 석면함유 건축자재 또는 설비의 취급 및 사용으로 인해 분진이 발생될 경우 호흡보호구 착용
6-2	1층 체육실 천장	텍스타일	-	-	석면불검출	-	-	-

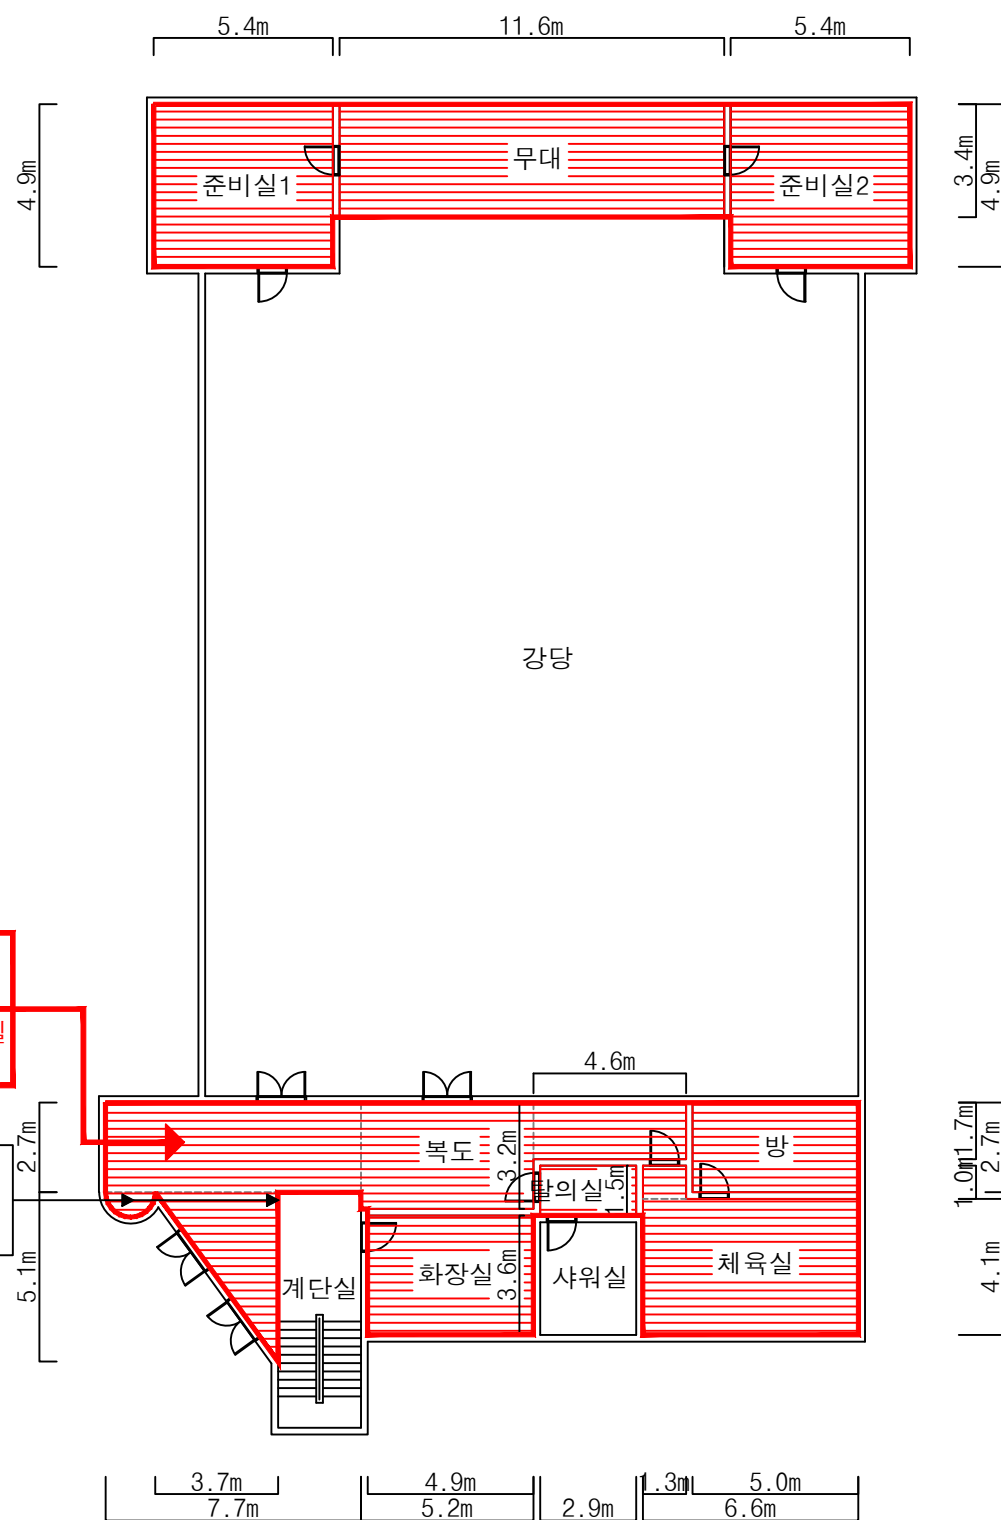
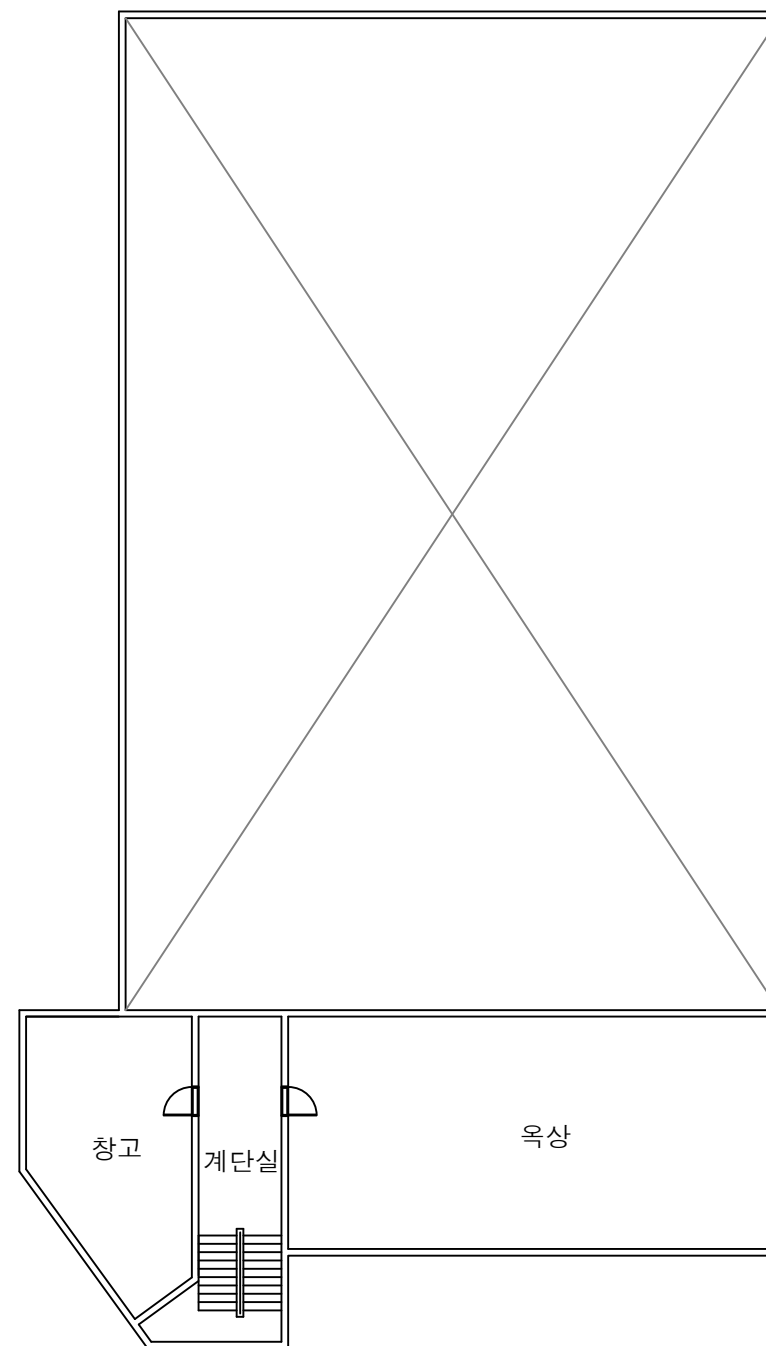
●도면번호 : ASEM 군산동고-015

시료 번호	시료채취위치	건축자재	동일물질 구역	면적 부피 길이	석면 종류	석면함유량 (%)	위해성 평가점수	위해성 등급	관리방안
6-3	2층 복도 및 계단실 천장	텍스타일	2층 화장실, 탈의실, 방, 체육실, 준비실1, 무대, 준비실2 천장	208.48	백석면	4	7	낮음	<ul style="list-style-type: none"> <li>- 전기공사, 배선공사 등 건축물 유지보수 공사시 석면함유설비 또는 자재가 훼손되어 석면이 비산되지 않도록 작업수행</li> <li>- 석면함유 건축자재 또는 설비에 대한 지속적인 유지관리</li> <li>- 석면함유 건축자재 또는 설비가 손상되었을 경우 즉시 보수</li> <li>- 석면함유 건축자재를 인위적으로 손상시키지 않도록 함</li> <li>- 석면함유 건축자재 또는 설비의 취급 및 사용으로 인해 분진이 발생될 경우 호흡보호구 착용</li> </ul>
