석면비산측정 결과보고서

{ 현장명 : 이리마한초 석면철거공사 }

-측정일:2019년 01월 04일

석면비산측정 분석결과보고서

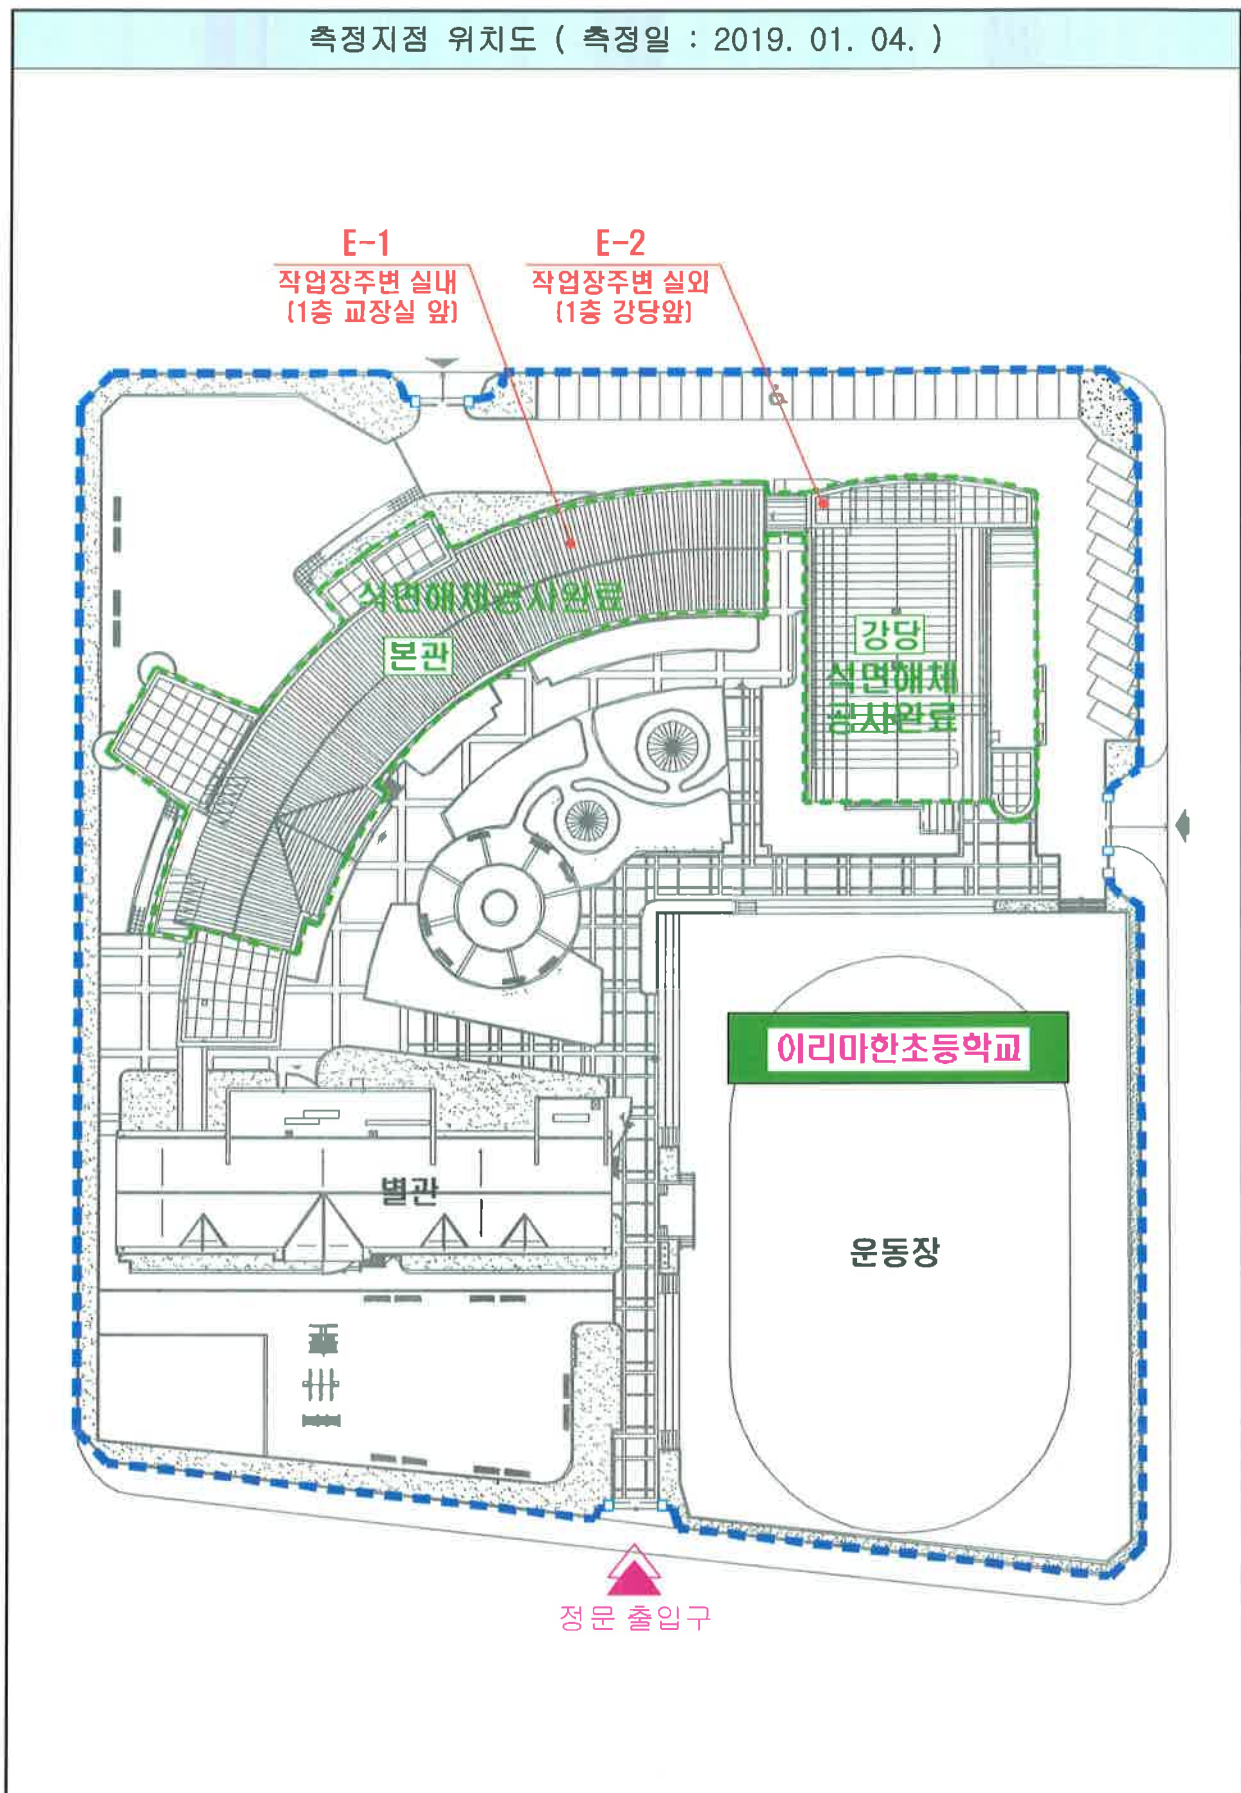
측정지점 위치도 (측정일 : 2019. 01. 04.)

연번	시료번호	측정지점	채취량 (L)	측정농도 (개/cm³)	검출 석면 (측정결과)
1	E-1	작업장주변 실내 (1층 교장실 앞)	1,200	0.000	기준치 이하
2	E-2	작업장주변 실외 (1층 강당 앞)	1,200	0.001	기준치 이하
-	-	-	-	-	-
-	-	-	-	-	-
-	-	-	-	-	-
-	-	-	-	-	-
-	-	-	-	-	-
-	-	-	-	-	-
-	-	-	-	-	-
-	-	-	-	-	-
