건축물 석면 지도

[망성초등학교]

전라북도 익산시 망성면 여강로 903

하늘 환경 연구 소 (주)
S . E . L . CO.

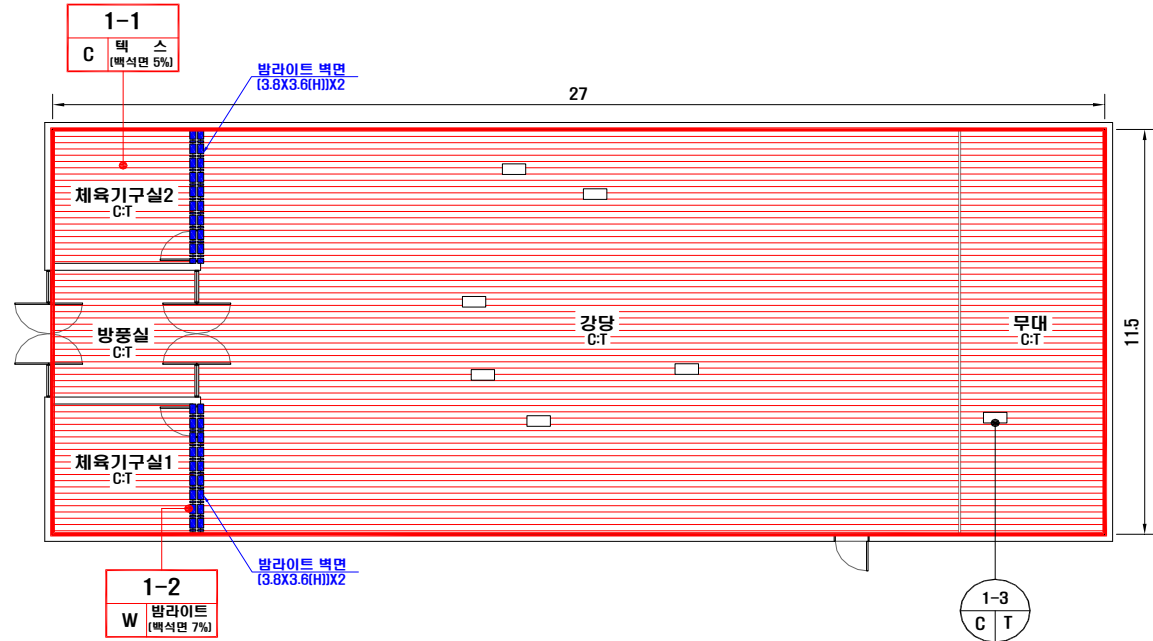
망성초등학교 3동 1F

시료 번호	시료 채취 위치	건축 자재	동일 물질 구역	수량산출식/석면함유자재면적(m ²)	석면 종류	석면 함유량(%)	위해성 평가 점수	위해성 등급	관리 방안
1-1	1F 체육기구실2 천장	텍스	1F 체육기구실1/방풍실	27X11.5=310.50	백석면	5	8	낮음	· 비산성과 손상이 동시에 있는 경우 손상에 대한 보수 · 석면함유 건축자재 또는 설비에 대한 지속적인 유지관리 · 석면함유 건축자재 또는 설비가 손상되었을 경우 즉시 보수 · 석면함유 건축자재를 인위적으로 손상시키지 않도록 함 · 건축물 유지보수 공사 시 석면함유 설비 또는 자재가 훼손되어 석면이 비산되지 않도록 작업수행
1-2	1F 체육기구실1 벽면	블라이트	1F 체육기구실2	{(3.8X3.6)+(3.8X3.6)}X2=54.72	백석면	7	8	낮음

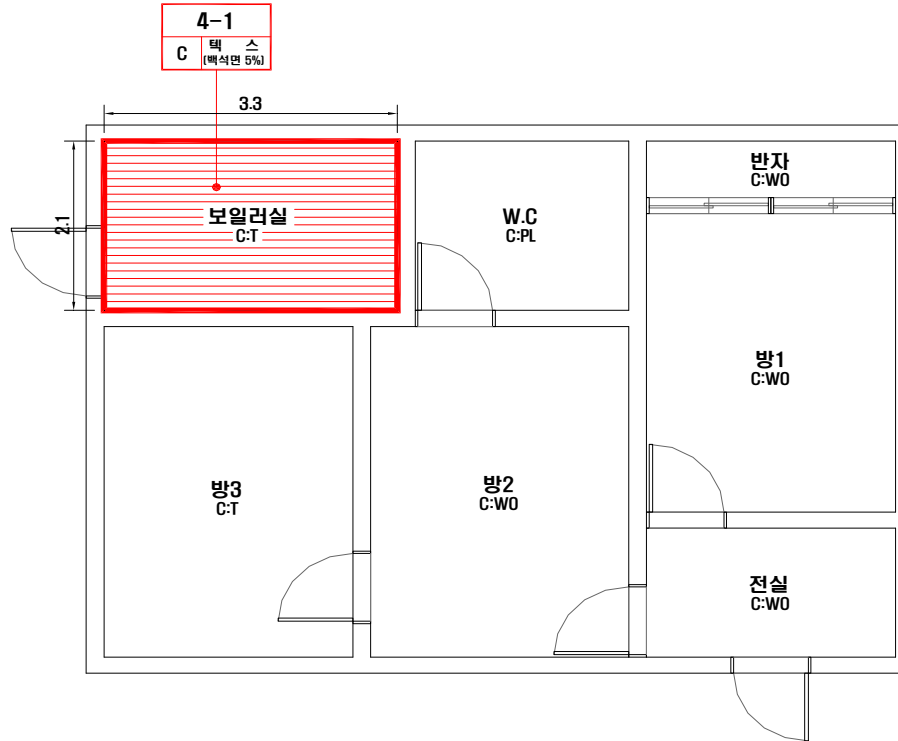
망성초등학교 4동 1F

시료 번호	시료 채취 위치	건축 자재	동일 물질 구역	수량산출식/석면함유자재면적(m ²)	석면 종류	석면 함유량(%)	위해성 평가 점수	위해성 등급	관리 방안
4-1	1F 보일러실 천장	텍스	-	3.3X2.1=6.93	백식면	5	6	낮음	·비산성과 손상이 동시에 있는 경우 손상에 대한 보수 ·석면함유 건축자재 또는 설비에 대한 지속적인 유지관리 ·석면함유 건축자재 또는 설비가 손상되었을 경우 즉시 보수 ·석면함유 건축자재를 인위적으로 손상시키지 않도록 함 ·건축물 유지보수 공사 시 석면함유 설비 또는 자재가 훼손되어 석면이 비산되지 않도록 작업수행
