1. 본관 1층

- * 건축물명 : 본관
- * 건축물 소재지 : 전라북도 김제시 만경읍 능제2길 2
- * 해당층 : 1층
- * 도면번호 : 14-08-14-02
- * 도면축척 :
- * 석면조사기관 : (주)대한석면환경연구소
- * 석면분석기관 : (주)대한석면환경연구소
- * 조사일자 : 2014.08.14

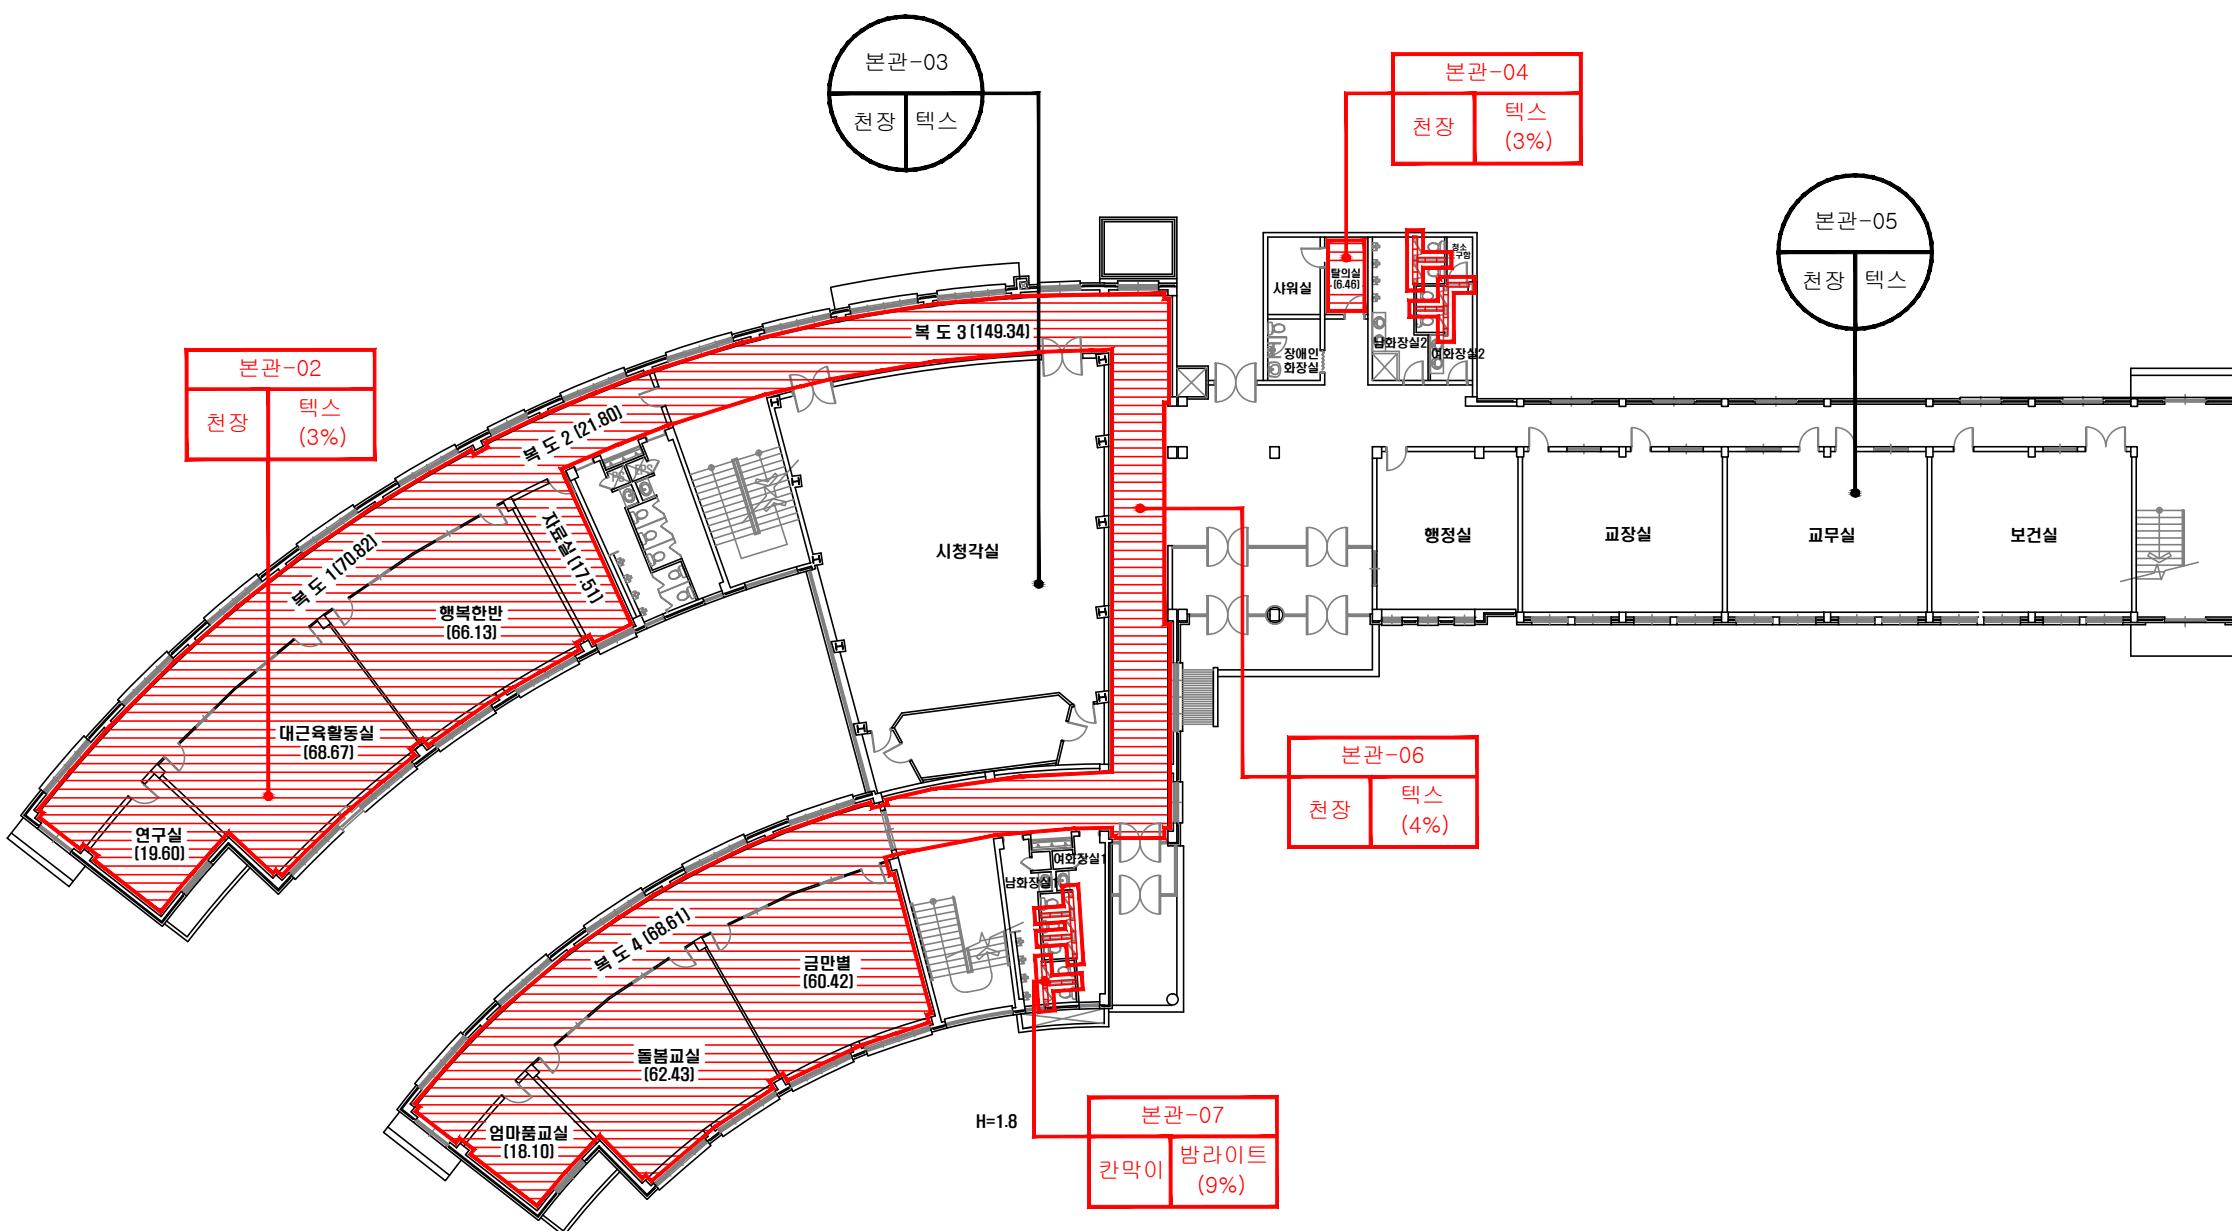
시료번호	시료채취 위치	건축자재	동일물질 구역	면적 부피 길이	석면 종류	석면함유율 (%)	위해성 평가점수	위해성 등급	관리방안
본관-02 본관-04 본관-06	천장	텍스	복도1~복도4, 연구실, 대근육활동실, 행복한반, 자료실, 탈의실, 금만별, 돌봄교실, 엄마품교실,	629.89	백석면	3~4(%)	10	낮음	<석면함유 건축자재의 잠재적인 손상 가능성이 낮은 상태> 1) 비산성과 손상이 동시에 있는 경우 손상에 대한 보수 2) 석면함유 건축자재 또는 설비에 대한 지속적인 유지 관리 3) 석면함유 건축자재 또는 설비가 손상되었을 경우 즉시 보수 4) 석면함유 건축자재를 인위적으로 손상시키지 않도록 함 5) 전기공사, 배선공사등 건축물 유지보수 공사시 석면함유설비 또는 자재가 훼손되어 석면이 비산되지 않도록 작업수행
본관-07	칸막이	밤라이트	남여화장실1·2	28.17	백석면	9(%)	8	낮음
