1. 본관 3층

* 건축물명 : 본관

* 도면번호 : 14-08-14-04

* 석면조사기관 :
(주)대한석면환경연구소

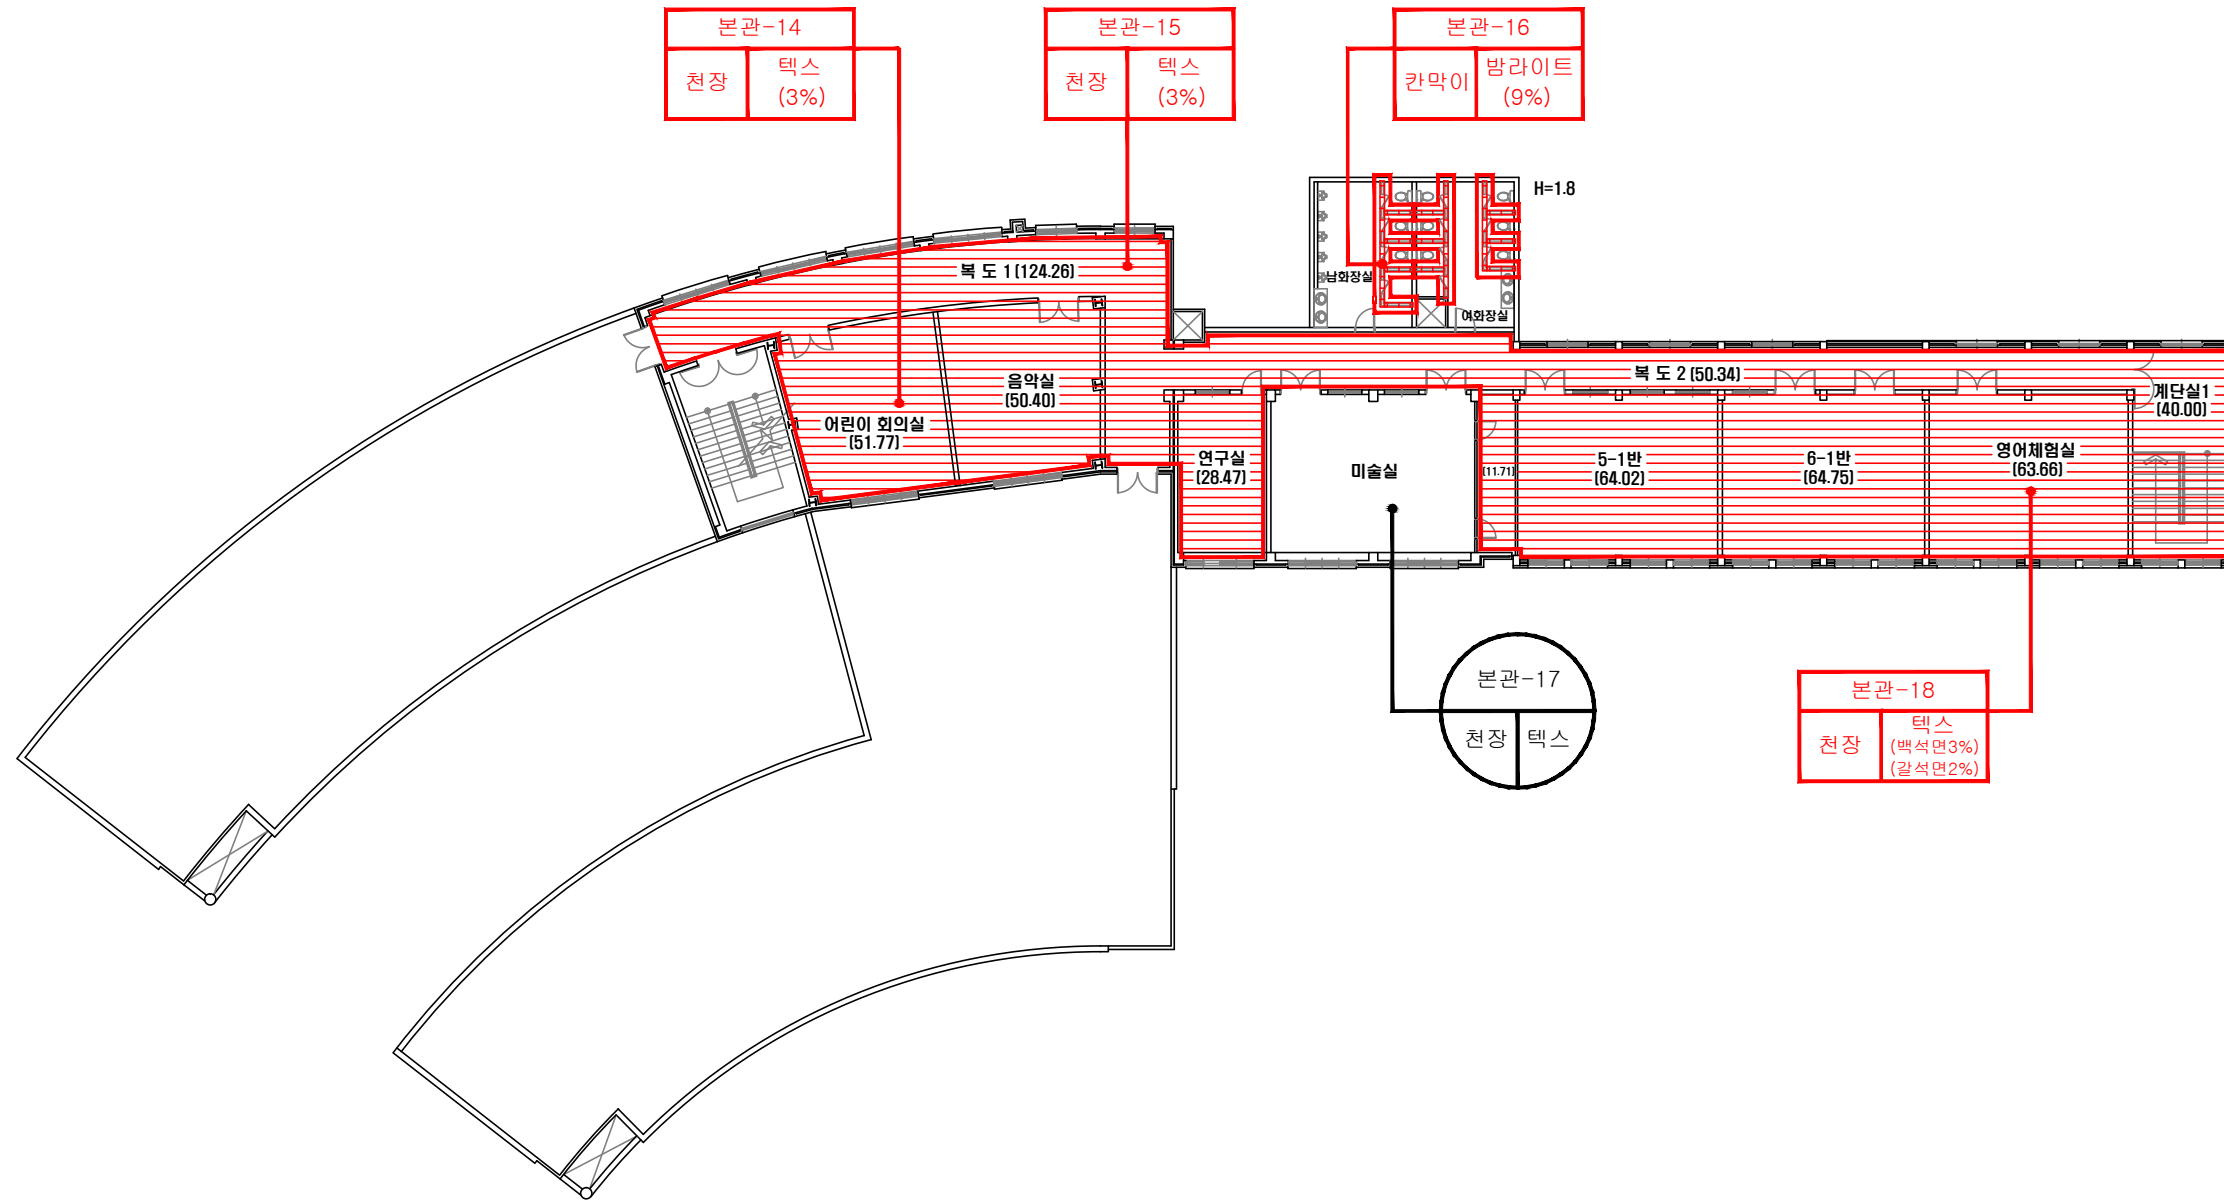
시료번호	시료채취 위치	건축자재	동일물질 구역	면적 부피 길이	석면 종류	석면함유율 (%)	위해성 평가점수	위해성 등급	관리방안
본관-14 본관-15	천장	텍스	복도1, 어린이 회의실, 음악실, 연구실	266.61	백석면	3(%)	10	낮음	<석면함유 건축자재의 잠재적인 손상 가능성이 낮은 상태> 1) 비산성과 손상이 동시에 있는 경우 손상에 대한 보수 2) 석면함유 건축자재 또는 설비에 대한 지속적인 유지 관리 3) 석면함유 건축자재 또는 설비가 손상되었을 경우 즉시 보수 4) 석면함유 건축자재를 인위적으로 손상시키지 않도록 함 5) 전기공사,배선공사등 건축물 유지보수 공사시 석면함유설비 또는 자재가 훼손되어 석면이 비산되지 않도록 작업수행
본관-16	칸막이	밤라이트	남·여화장실	49.63	백석면	9(%)	8	낮음	
본관-18	천장	텍스	복도2, 5-1반, 6-1반, 영어체험실, 계단실1	282.77	백석면 갈석면	3(%) 2(%)	10	낮음
