# 1. 본관 부3동 [급식소 · 강당] 1층

\* 건축물명 : 급식소·강당

\* 도면번호 : 14-08-14-06

\* 조사일자 : 2014.08.14

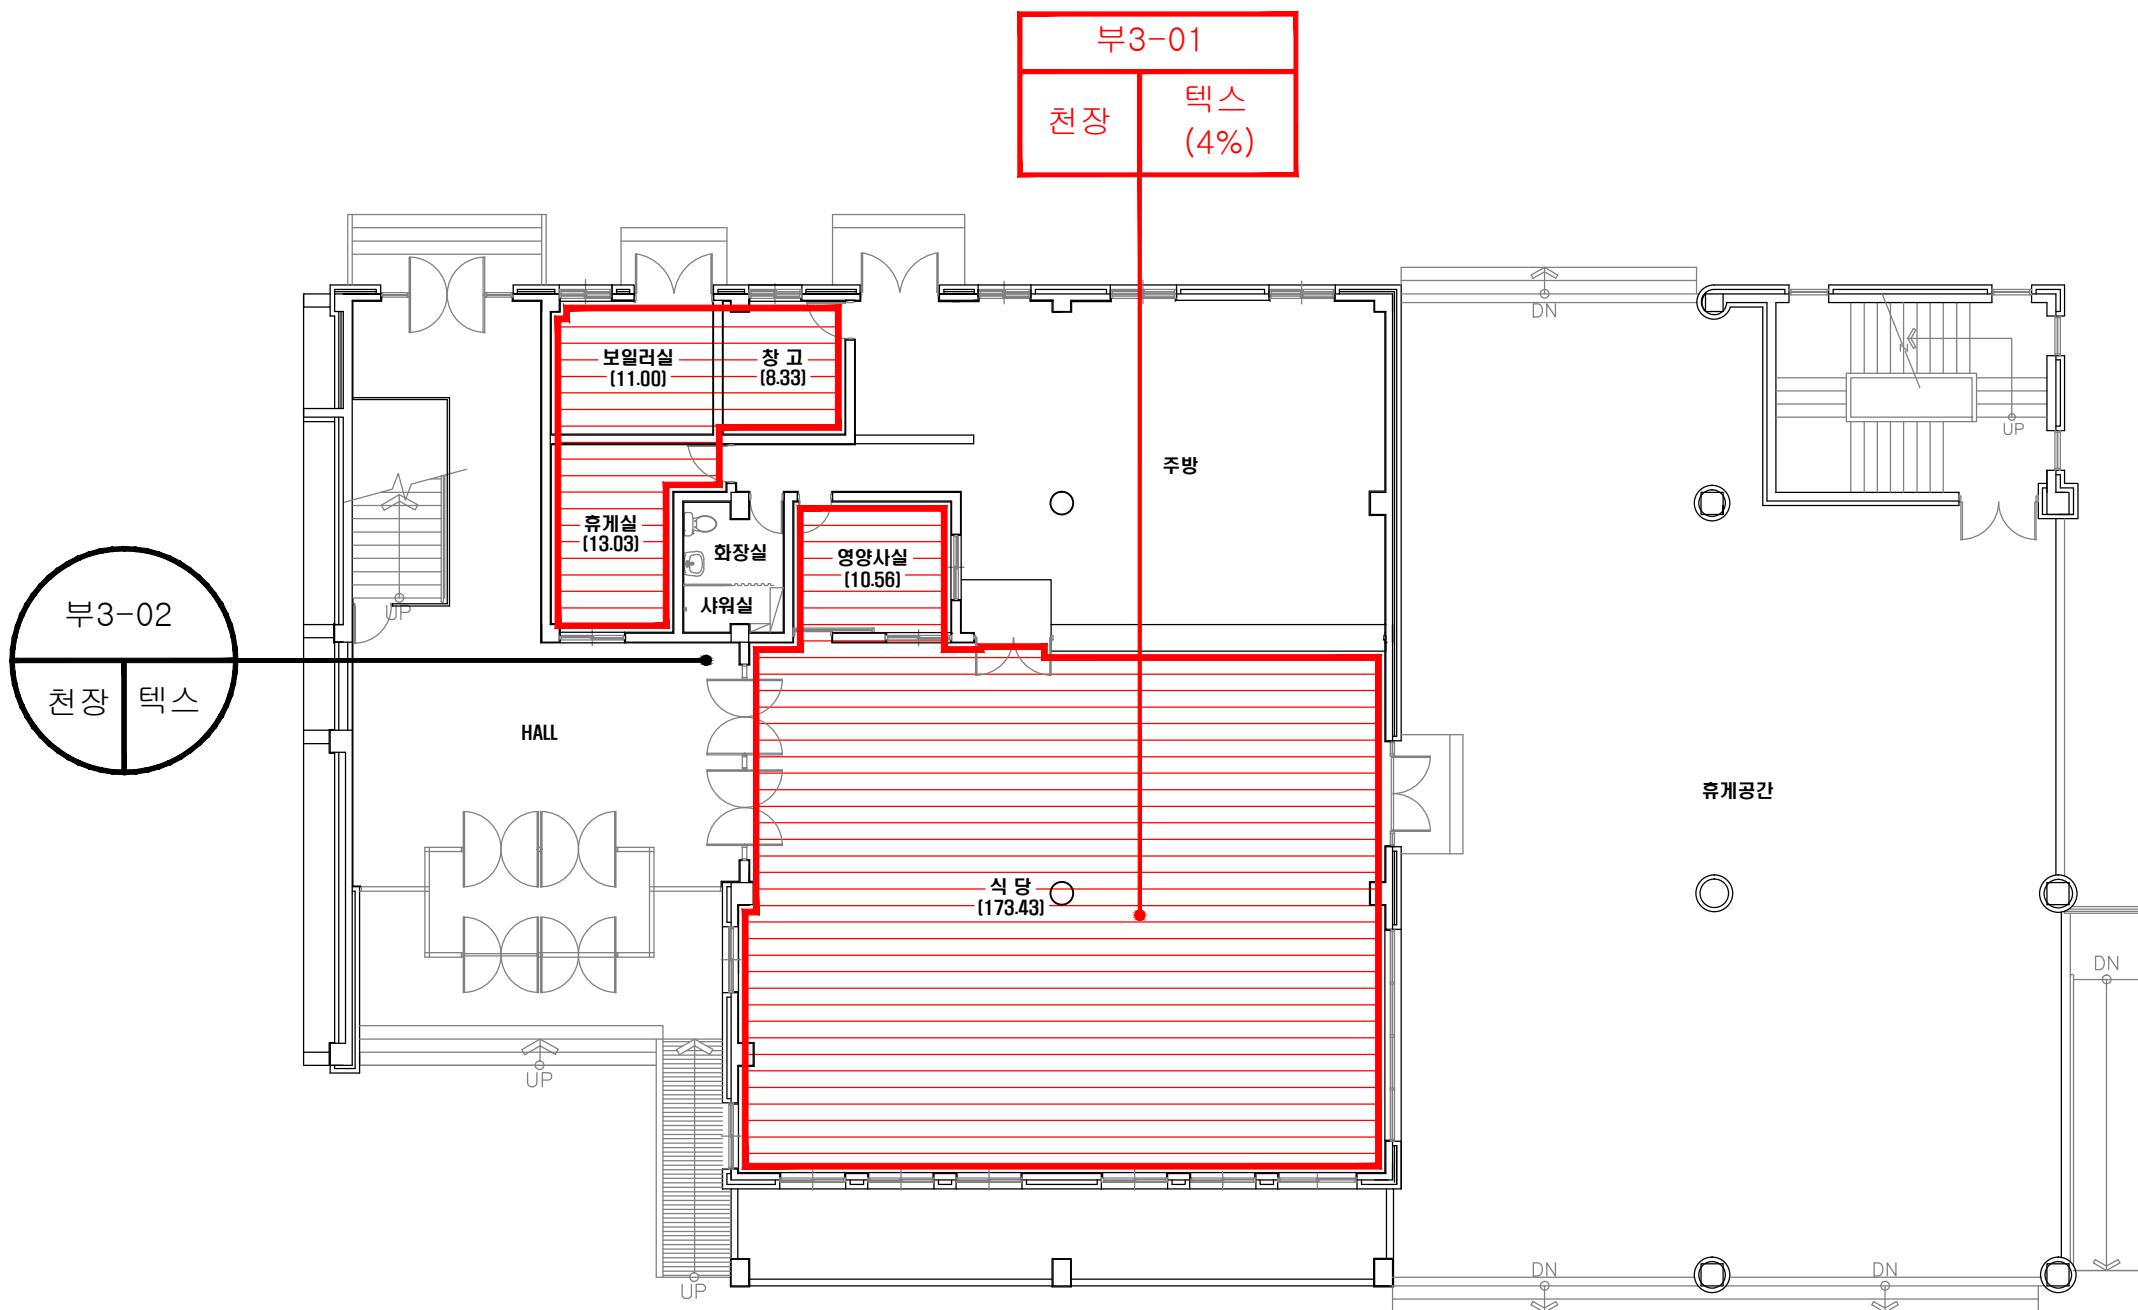
시료번호	시료채취 위치	건축자재	동일물질 구역	면적 부피 길이	석면 종류	석면함유율 (%)	위해성 평가점수	위해성 등급	관리방안
부3-01	천장	텍스	보일러실, 창고, 휴게실, 영양사실, 식당	216.35	백석면	4(%)	9	낮음	<석면함유 건축자재의 잠재적인 손상 가능성이 낮은 상태> 1) 비산성과 손상이 동시에 있는 경우 손상에 대한 보수 2) 석면함유 건축자재 또는 설비에 대한 지속적인 유지 관리 3) 석면함유 건축자재 또는 설비가 손상되었을 경우 즉시 보수 4) 석면함유 건축자재를 인위적으로 손상시키지 않도록 함 5) 전기공사, 배선공사등 건축물 유지보수 공사시 석면함유설비 또는 자재가 훼손되어 석면이 비산되지 않도록 작업수행
