# 1. 본관 2층

- \* 건축물명 : 본관
- \* 건축물 소재지 : 전라북도 김제시 만경읍 능제2길 2
- \* 해당층 : 2층
- \* 도면번호 : 14-08-14-03
- \* 도면축척 :
- \* 석면조사기관 : (주)대한석면환경연구소
- \* 석면분석기관 : (주)대한석면환경연구소
- \* 조사일자 : 2014.08.14

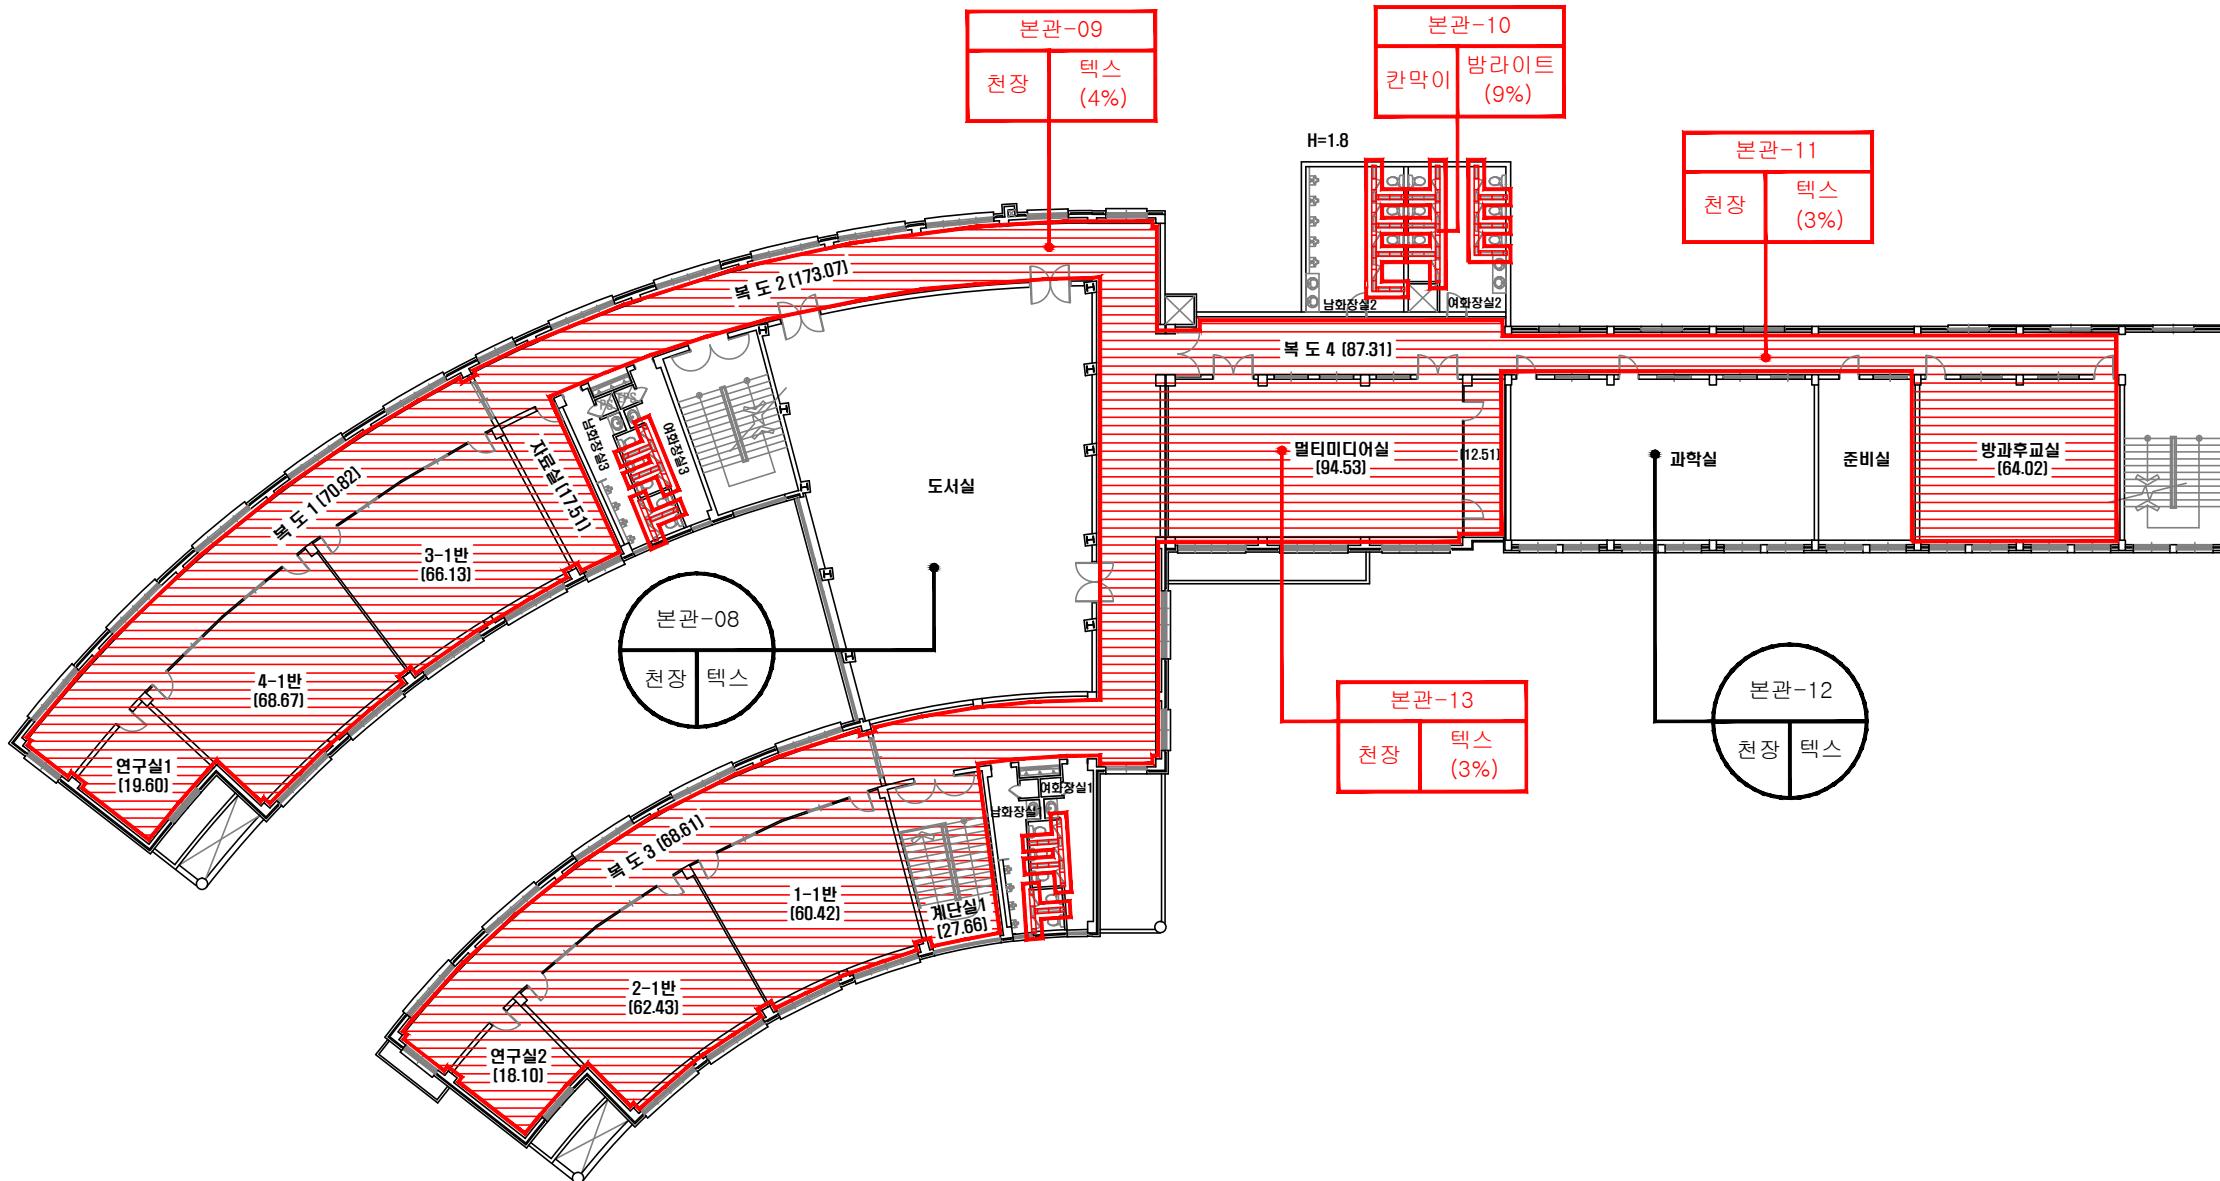
시료번호	시료채취 위치	건축자재	동일물질 구역	면적 부피 길이	석면 종류	석면함유율 (%)	위해성 평가점수	위해성 등급	관리방안
본관-09 본관-11 본관-13	천장	텍스	복도1~복도4, 연구실1·2, 1-1반~4-1반, 자료실, 계단실1, 멀티미디어실, 방과후교실	911.39	백석면	3~4(%)	10	낮음	<석면함유 건축자재의 잠재적인 손상 가능성이 낮은 상태> 1) 비산성과 손상이 동시에 있는 경우 손상에 대한 보수 2) 석면함유 건축자재 또는 설비에 대한 지속적인 유지 관리 3) 석면함유 건축자재 또는 설비가 손상되었을 경우 즉시 보수 4) 석면함유 건축자재를 인위적으로 손상시키지 않도록 함 5) 전기공사, 배선공사등 건축물 유지보수 공사시 석면함유설비 또는 자재가 훼손되어 석면이 비산되지 않도록 작업수행
본관-10	캔막이	밤라이트	남·여화장실1·2·3	79.65	백석면	9(%)	8	낮음
