### 1.3 석면지도

## 1. 본관 2층

- 건축물명 : 본관
- 건축물 소재지 : 전라북도 김제시 만경읍 능재2길 2
- \* 해당층 : 2층
- \* 도면번호 : 14-08-14-03
- \* 도면축척 :
- \* 석면조사기관 : (주)대한석면환경연구소
- \* 석면분석기관 : (주)대한석면환경연구소
- \* 조사일자 : 2014.08.14

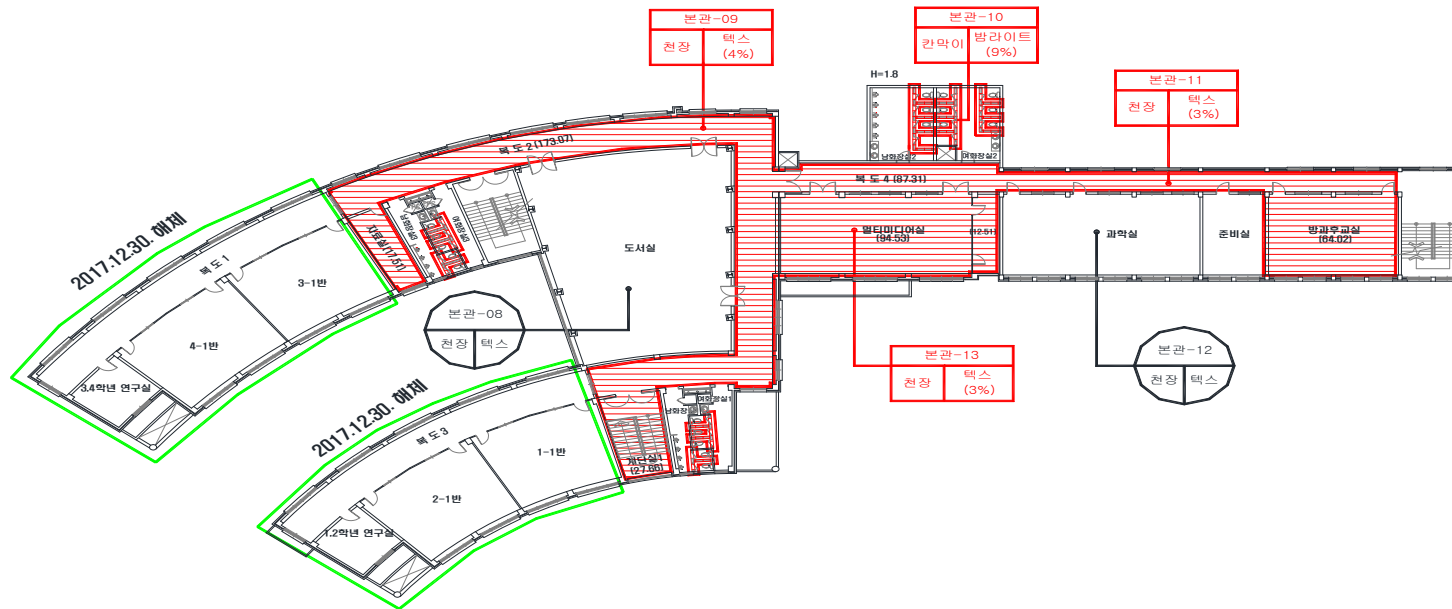
시료번호	시료채취 위치	건축자재	동일물질 구역	면적 부피 길이	석면 종류	석면함유율 (%)	위해성 평가점수	위해성 등급	관리방안
본관-09 본관-11 본관-13	천장	텍스	복도1~복도4, 자료실, 1.1반~4.1반, 계단실, 원리미디어실, 방과후교실, 1.2학년 연구실, 3.4학년 연구실	476.61	백석면	3~4(%)	10	낮음	<석면함유 건축자재의 잠재적인 손상 가능성이 낮은 상태> 1) 비산성과 손상이 동시에 있는 경우 손상에 대한 보수 2) 석면함유 건축자재 또는 설비에 대한 지속적인 유지 관리 3) 석면함유 건축자재 또는 설비가 손상되었을 경우 즉시 보수 4) 석면함유 건축자재를 인위적으로 손상시키지 않도록 함 5) 전기공사, 배선공사등 건축물 유지보수 공사에서 석면함유설비 또는 자재가 훼손되어 석면이 비산되지 않도록 작업수행
본관-10	칸막이	밤라이트	남·여화장실 1·2·3	79.65	백석면	9(%)	8	낮음

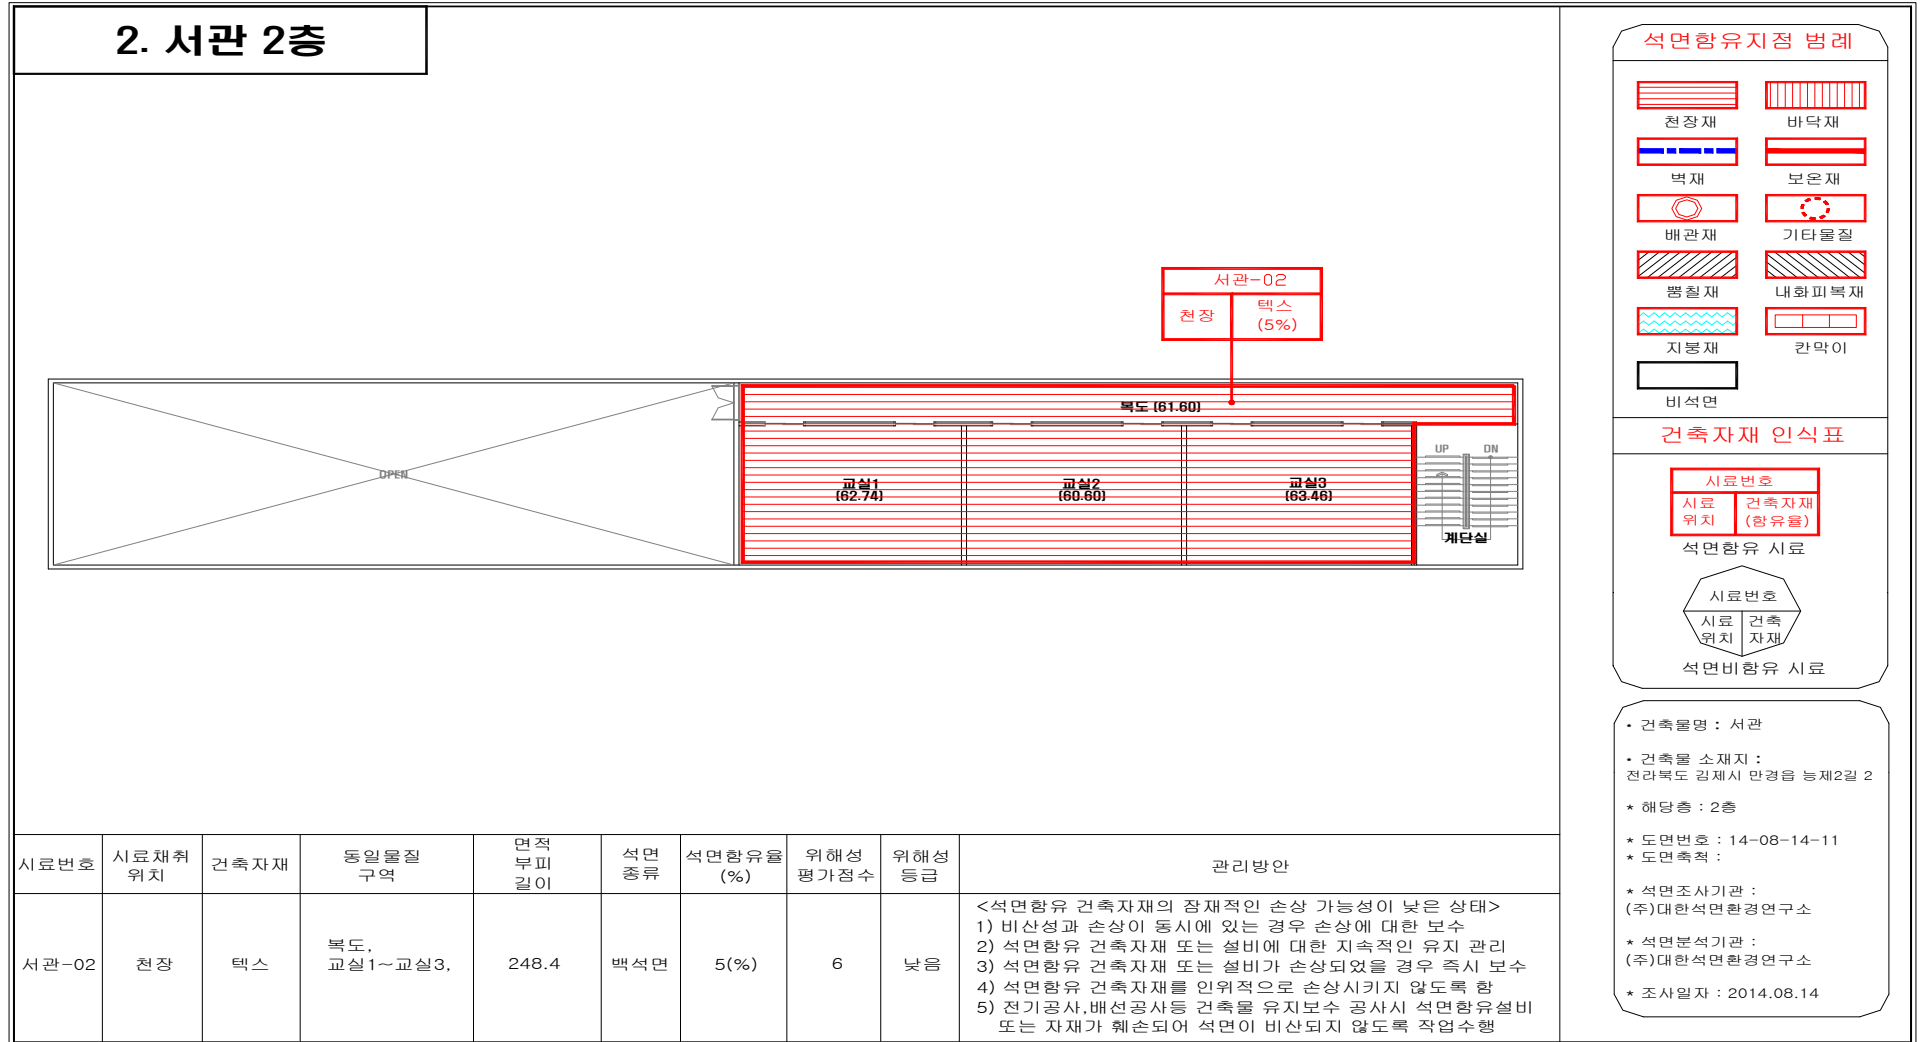
시료번호	시료채취 위치	건축자재	동일물질 구역	면적 부피 길이	석면 종류	석면함유율 (%)	위해성 평가점수	위해성 등급	관리방안
서관-02	천장	텍스	복도, 교실1~교실3,	248.4	백석면	5(%)	6	낮음	<석면함유 건축자재의 잠재적인 손상 가능성이 낮은 상태> 1) 비산성과 손상이 동시에 있는 경우 손상에 대한 보수 2) 석면함유 건축자재 또는 설비에 대한 지속적인 유지 관리 3) 석면함유 건축자재 또는 설비가 손상되었을 경우 즉시 보수 4) 석면함유 건축자재를 인위적으로 손상시키지 않도록 함 5) 전기공사, 배선공사 등 건축물 유지보수 공사시 석면함유설비 또는 자재가 훼손되어 석면이 비산되지 않도록 작업수행
