# 건축물 석면 지도

[ 만경고등학교(강당) ]

전북 김제시 만경읍 능제로 29

# 만경고등학교 (강당) 지하1층

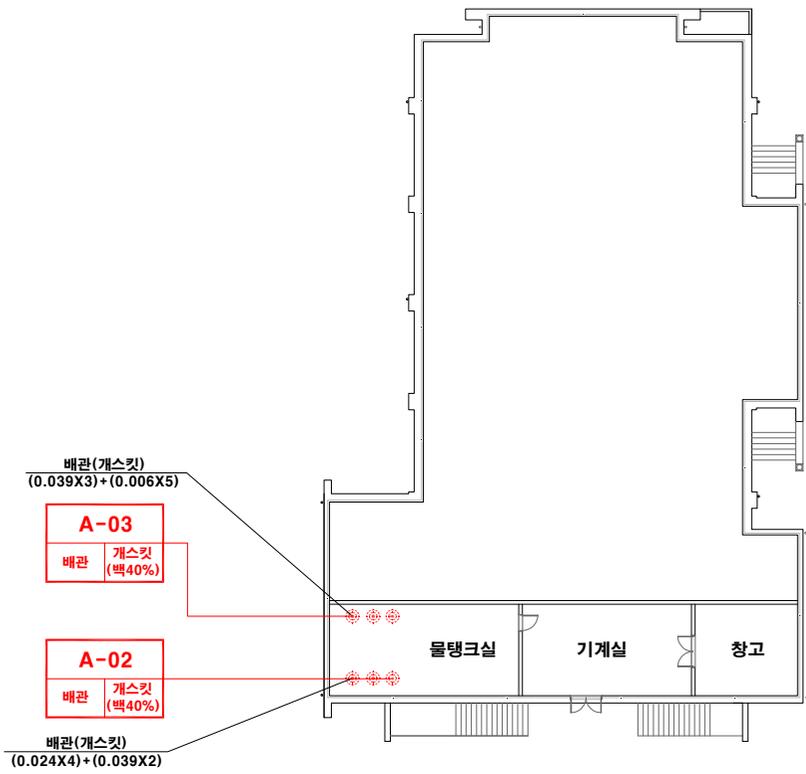
시료번호	시료채취위치	건축자재	동일물질구역	면적(m <sup>2</sup> ), 부피(m <sup>3</sup> ), 길이(m)	석면종류	석면함유량(%)	위해성평가점수	위해성등급	관리방안
A-02	지하1층 물탱크실 배관	개스킷	지하1층 물탱크실 배관	0.17 m <sup>2</sup>	백석면	40%	4	낮음	<석면함유 건축자재의 잠재적인 손상 가능성이 낮은 상태> 1) 비산성과 손상이 동시에 있는 경우 손상에 대한 보수 2) 석면함유 건축자재 또는 설비에 대한 지속적인 유지관리 3) 석면함유 건축자재 또는 설비가 손상되었을 경우 즉시 보수 4) 석면함유 건축자재를 인위적으로 손상시키지 않도록 함 5) 전기공사, 배선공사 등 건축물 유지보수 공사시 석면함유설비 또는 자재가 훼손되어 석면이 비산되지 않도록 작업수행
A-03	지하1층 물탱크실 배관	개스킷	지하1층 물탱크실 배관	0.15 m <sup>2</sup>	백석면	40%	4	낮음
