마령초등학교 건축물 석면조사 용역 석 면 지 도

마령초등학교 건축물
식면조사 용역

마령초등학교 배치도

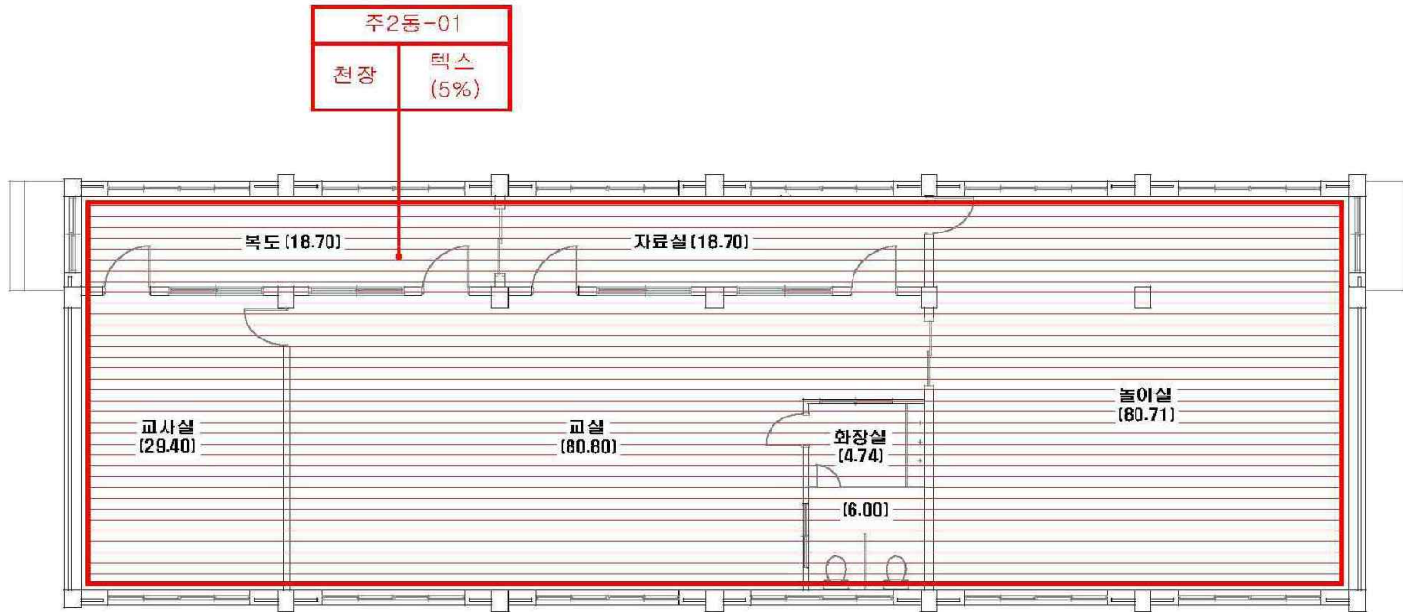
2. 주2동 1층

시료번호	시료채취 위치	건축자재	동일물질 구역	면적 부피 길이	석면 종류	석면함유율 (%)	위해성 평가점수	위해성 등급	관리방안
주2동-01	천장	벽스	복도, 자료실, 교사실, 교실, 화장실, 놀이실	239.05	백석면	5(%)	9	낮음	<석면함유 건축자재의 잠재적인 손상 가능성이 낮은 상태> 1) 비산성과 손상이 동시에 있는 경우 손상에 대한 보수 2) 석면함유 건축자재 또는 설비에 대한 지속적인 유지 관리 3) 석면함유 건축자재 또는 설비가 손상되었을 경우 즉시 보수 4) 석면함유 건축자재를 인위적으로 손상시키지 않도록 함 5) 전기공사, 배선공사 등 건축물 유지보수 공사시 석면함유설비 또는 자재가 훼손되어 석면이 비산되지 않도록 작업수행

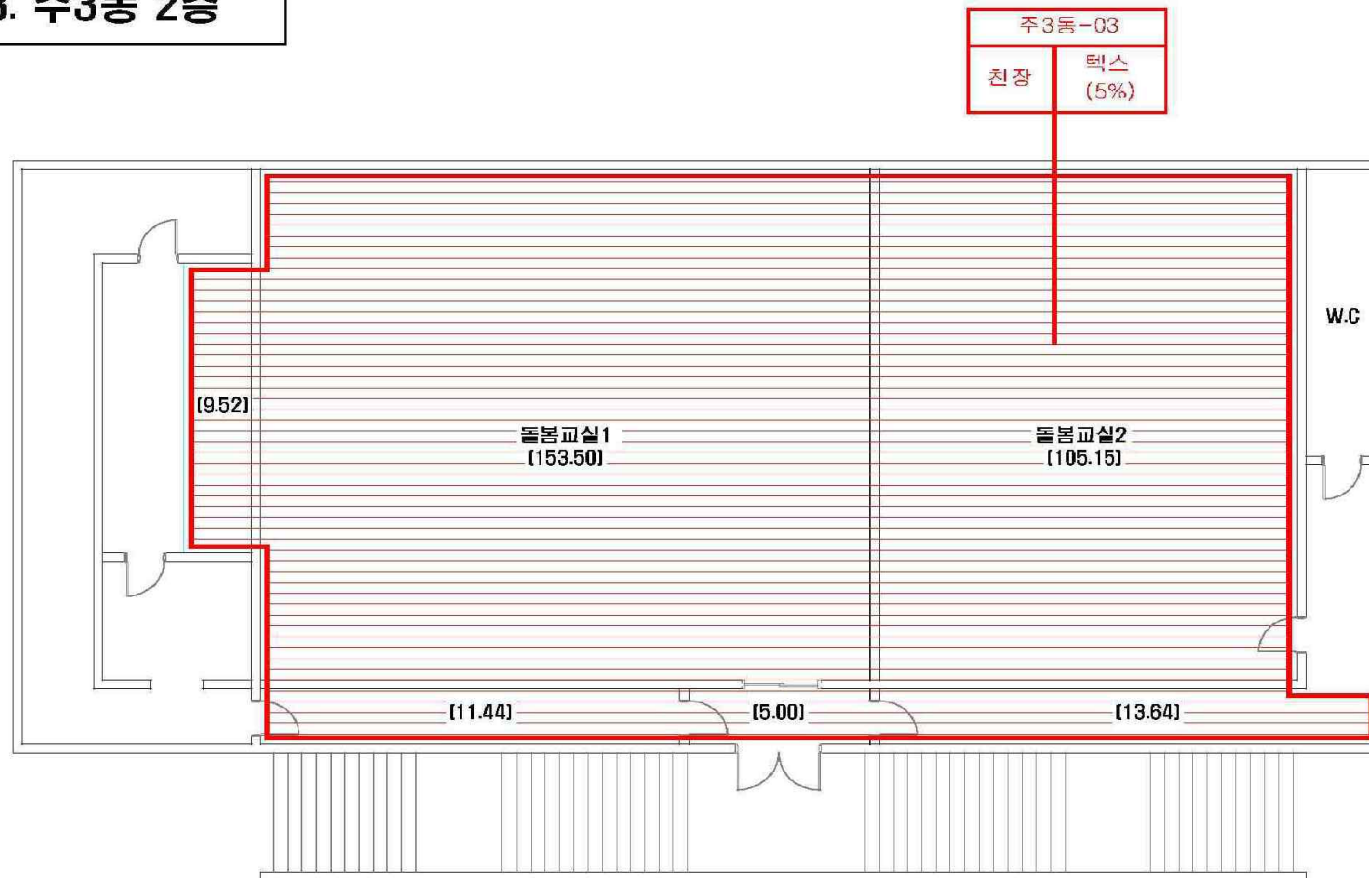
3. 주3동 2층

시료번호	시료채취 위치	건축자재	동일물질 구역	면적 부피 길이	석면 종류	석면함유율 (%)	위해성 평가정수	위해성 등급	관리방안
주3동-03	천장	텍스	독방교실1·2	290.25	백석면	5(%)	9	낮음	<석면함유 건축자재의 잠재적인 손상 가능성이 낮은 상태> 1) 비산성과 손상이 동시에 있는 경우 손상에 대한 보수 2) 석면함유 건축자재 또는 설비에 대한 지속적인 유지 관리 3) 석면함유 건축자재 또는 설비가 손상되었을 경우 즉시 보수 4) 석면함유 건축자재를 인위적으로 손상시키지 않도록 함 5) 전기공사, 배선공사 등 건축물 유지보수 공사시 석면함유설비 또는 자재가 훼손되어 석면이 비산되지 않도록 작업수행
