마령초등학교 건축물 석면조사 용역 석 면 지 도

마령초등학교 건축물
식면조사 용역

마령초등학교 배치도

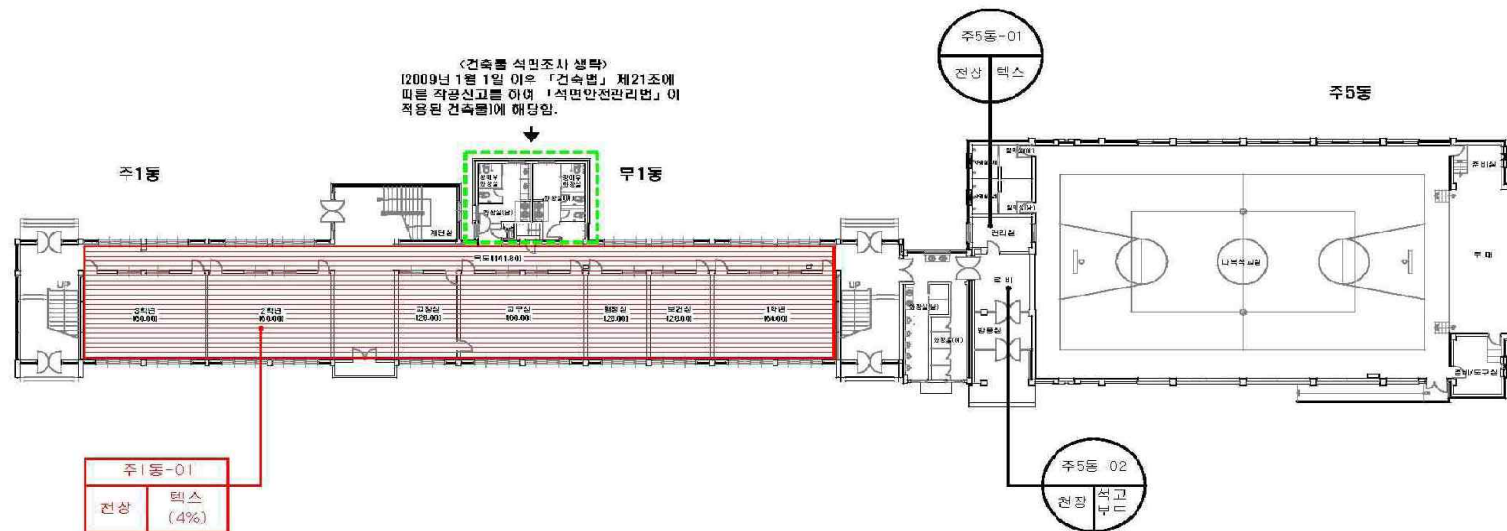
1. 주1동 · 주5동 1층

시료번호	시료채취 위치	건축자재	동일물질 구역	면적 부피 길이	석면 종류	석면함유율 (%)	위해성 평가정수	위해성 등급	관리방안
주1동-01	천장	텍스	1학년~3학년, 복도, 교장실, 교무실, 행정실, 보건실	468.80	백석면	4(%)	9	낮음	<석면함유 건축자재의 잠재적인 손상 가능성이 낮은 상태> 1) 비산성과 손상이 동시에 있는 경우 손상에 대한 보수 2) 석면함유 건축자재 또는 설비에 대한 지속적인 유지 관리 3) 석면함유 건축자재 또는 설비가 손상되었을 경우 즉시 보수 4) 석면함유 건축자재를 인위적으로 손상시키지 않도록 함 5) 전기공사, 배선공사 등 건축물 유지보수 공사시 석면함유설비 또는 자재가 훼손되어 석면이 비산되지 않도록 작업수행

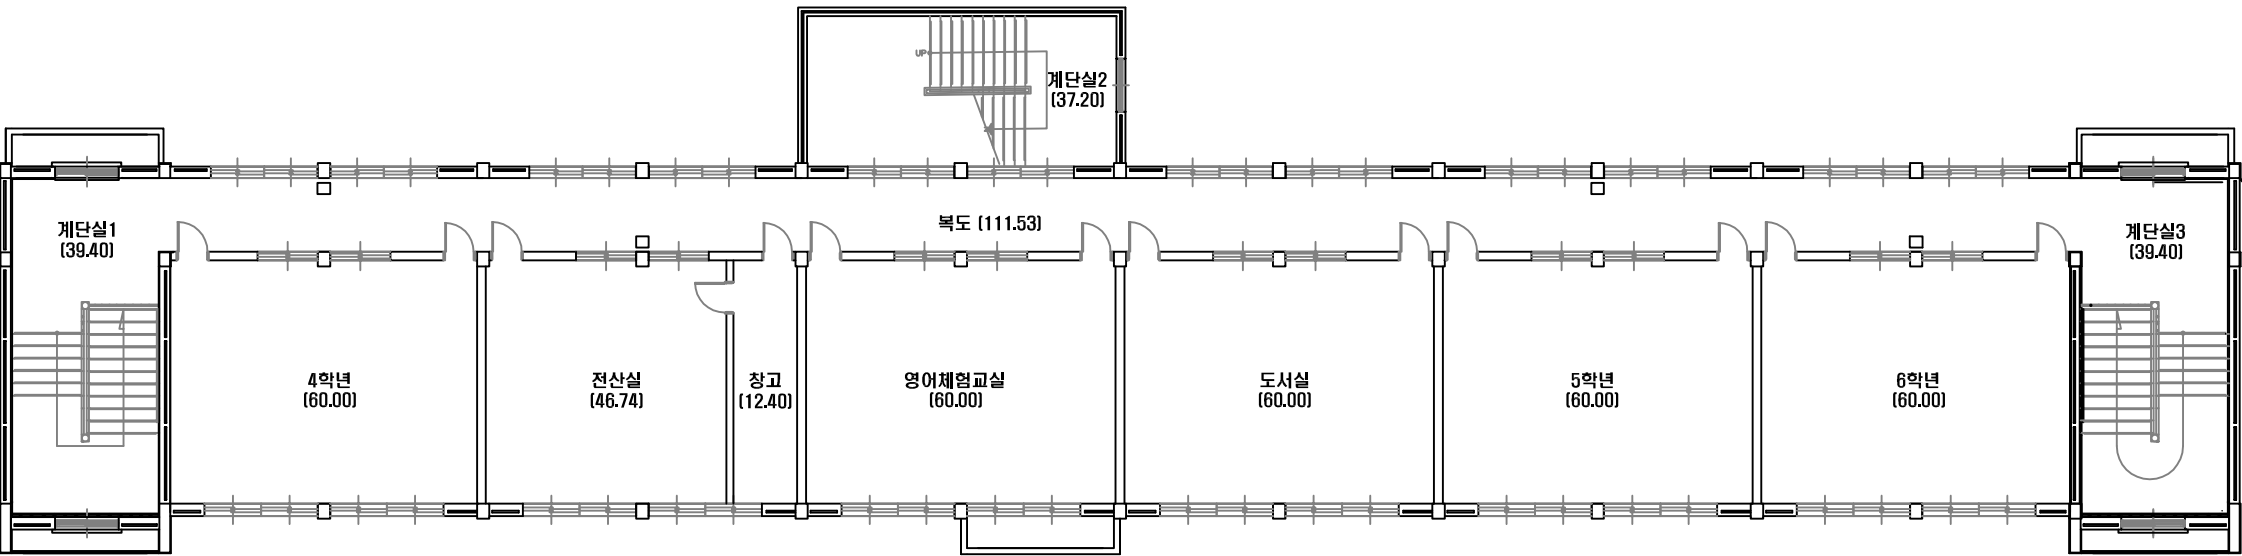
1. 주1동 2층

시료번호	시료채취 위치	건축자재	동일물질 구역	면적 부피 길이	석면 종류	석면함유율 (%)	위해성 평가점수	위해성 등급	관리방안
주1동-02	천장	텍스	계단실1~3, 복도, 4학년~6학년, 전산실, 창고, 영어체험교실, 도서실	386.67	석면	0.00%	3	낮음	<석면함유 건축자재의 잠재적인 손상 가능성이 낮은 상태> 1) 비산성과 손상이 동시에 있는 경우 손상에 대한 보수 2) 석면함유 건축자재 또는 설비에 대한 지속적인 유지 관리 3) 석면함유 건축자재 또는 설비가 손상되었을 경우 즉시 보수 4) 석면함유 건축자재를 인위적으로 손상시키지 않도록 함 5) 전기공사, 배선공사등 건축물 유지보수 공사시 석면함유설비 또는 자재가 훼손되어 석면이 비산되지 않도록 작업수행

철거됨(2016.7)

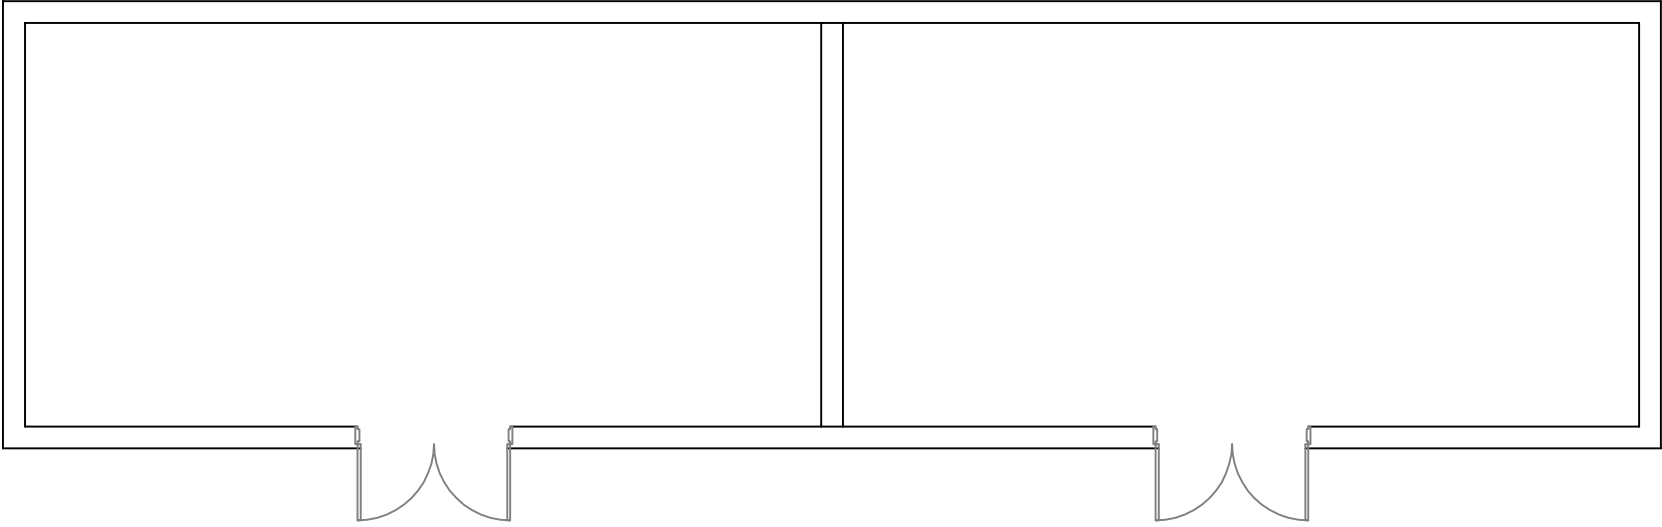
1. 부4동 1층

시료번호	시료채취 위치	건축자재	동일물질 구역	면적 부피 길이	석면 종류	석면함유율 (%)	위해성 평가점수	위해성 등급	관리방안
부4동 -01	지붕	슬레이트	부4동 지붕	53.52㎡	비석면	10.0%	3	낮음	<석면함유 건축자재의 잠재적인 손상 가능성이 낮은 상태> 1) 비산성과 손상이 동시에 있는 경우 손상에 대한 보수 2) 석면함유 건축자재 또는 설비에 대한 지속적인 유지 관리 3) 석면함유 건축자재 또는 설비가 손상되었을 경우 즉시 보수 4) 석면함유 건축자재를 인위적으로 손상시키지 않도록 함 5) 전기공사, 배선공사등 건축물 유지보수 공사시 석면함유설비 또는 자재가 훼손되어 석면이 비산되지 않도록 작업수행

철거됨(2014.10)

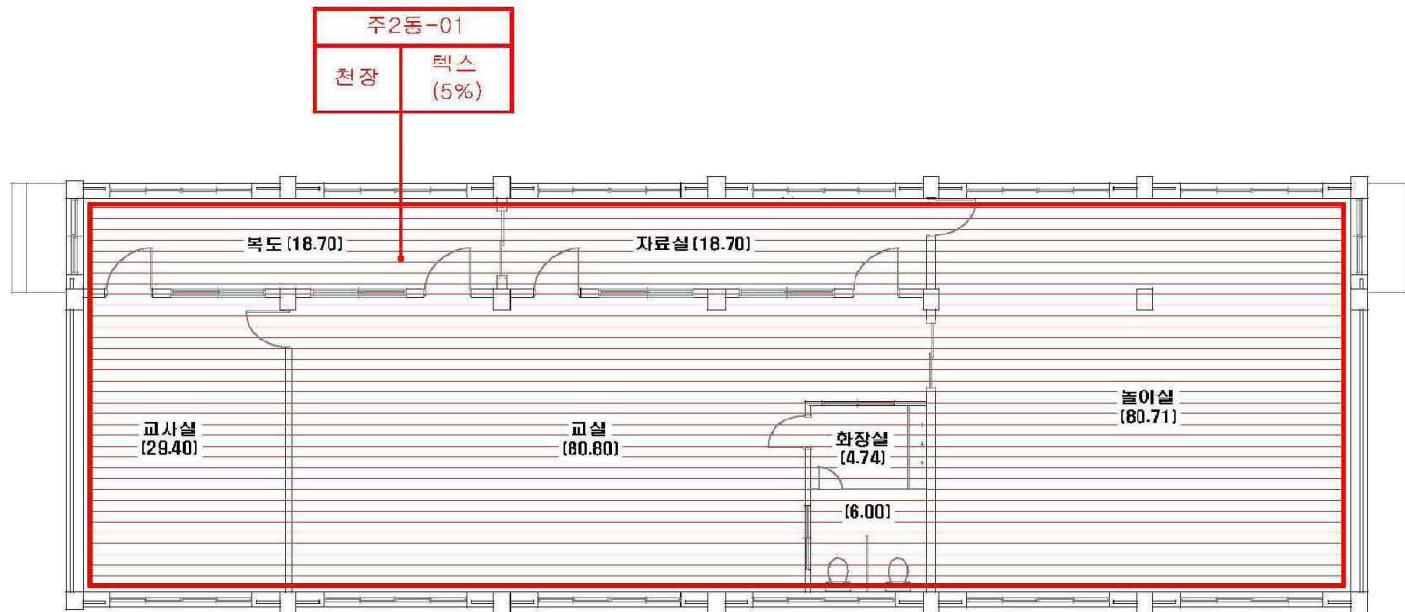
2. 주2동 1층

시료번호	시료채취 위치	건축자재	동일물질 구역	면적 부피 길이	석면 종류	석면함유율 (%)	위해성 평가점수	위해성 등급	관리방안
주2동-01	천장	벽스	복도, 자료실, 교사실, 교실, 화장실, 놀이실	239.05	백석면	5(%)	9	낮음	<석면함유 건축자재의 잠재적인 손상 가능성이 낮은 상태> 1) 비산성과 손상이 동시에 있는 경우 손상에 대한 보수 2) 석면함유 건축자재 또는 설비에 대한 지속적인 유지 관리 3) 석면함유 건축자재 또는 설비가 손상되었을 경우 즉시 보수 4) 석면함유 건축자재를 인위적으로 손상시키지 않도록 함 5) 전기공사, 배선공사 등 건축물 유지보수 공사시 석면함유설비 또는 자재가 훼손되어 석면이 비산되지 않도록 작업수행

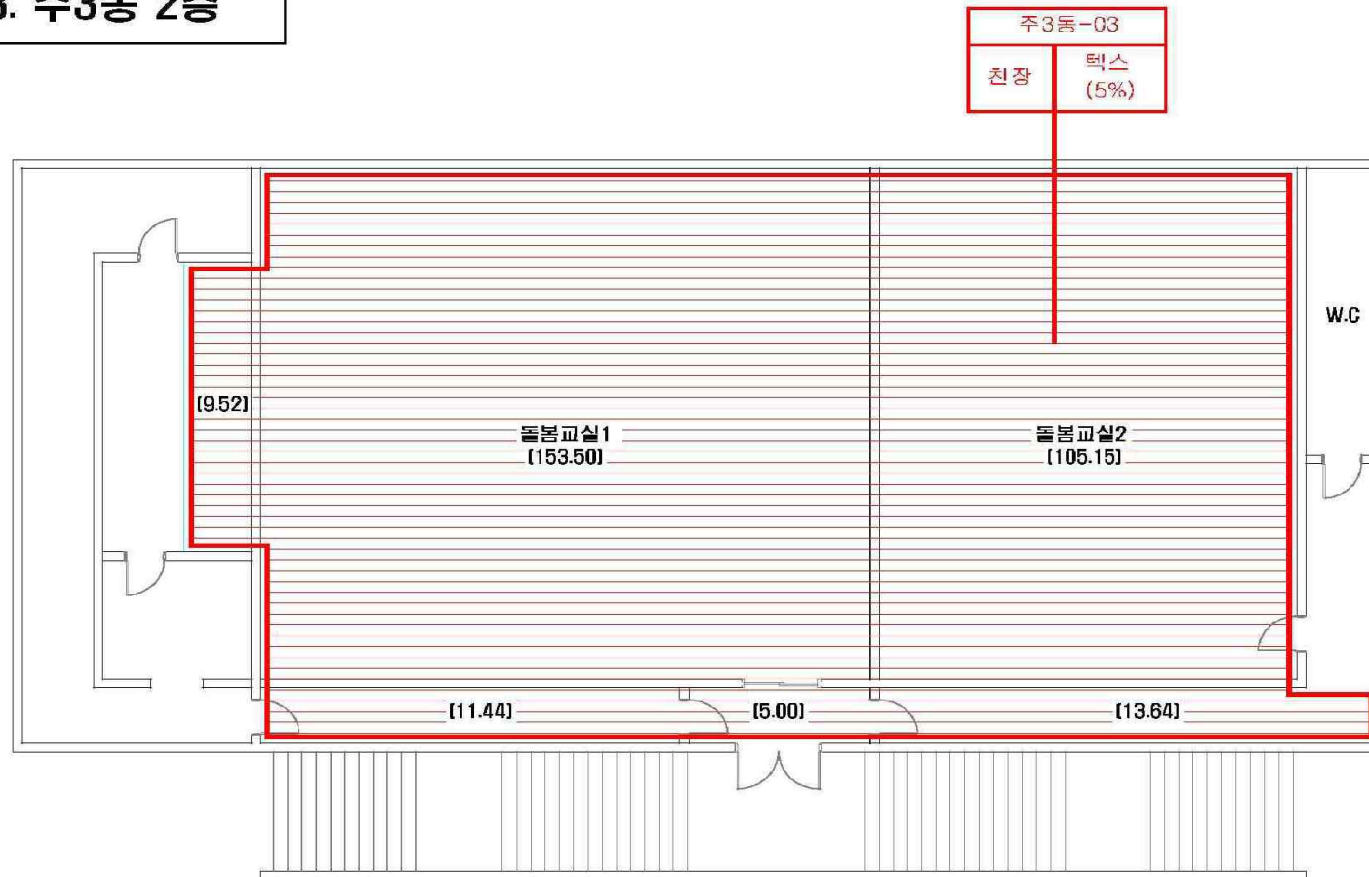
3. 주3동 2층

시료번호	시료채취 위치	건축자재	동일물질 구역	면적 부피 길이	석면 종류	석면함유율 (%)	위해성 평가정수	위해성 등급	관리방안
주3동-03	천장	텍스	독방교실1-2	290.25	백석면	5(%)	9	낮음	<석면함유 건축자재의 잠재적인 손상 가능성이 낮은 상태> 1) 비산성과 손상이 동시에 있는 경우 손상에 대한 보수 2) 석면함유 건축자재 또는 설비에 대한 지속적인 유지 관리 3) 석면함유 건축자재 또는 설비가 손상되었을 경우 즉시 보수 4) 석면함유 건축자재를 인위적으로 손상시키지 않도록 함 5) 전기공사, 배선공사 등 건축물 유지보수 공사시 석면함유설비 또는 자재가 훼손되어 석면이 비산되지 않도록 작업수행

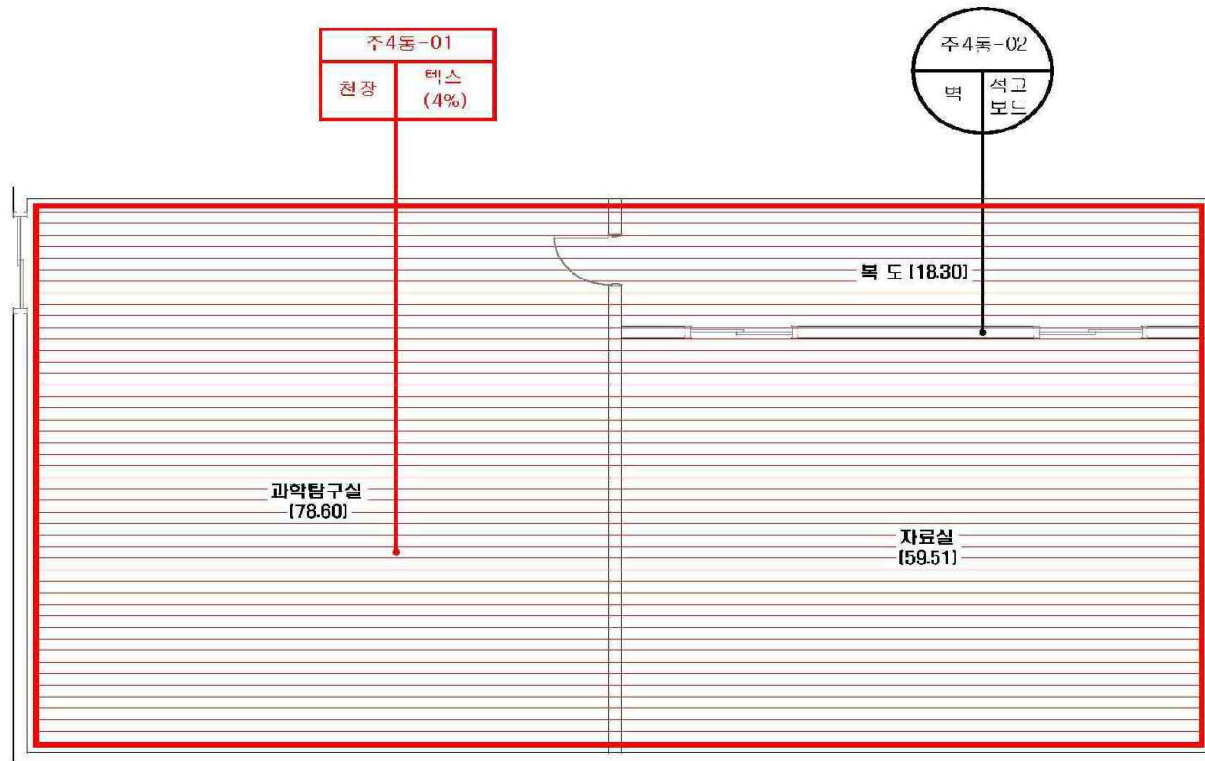
4. 주4동 1층

시료번호	시료채취 위치	건축자재	동일물질 구역	면적 부피 길이	석면 종류	석면함유율 (%)	위해성 평가점수	위해성 등급	관리방안
주4동-01	천장	텍스	과학탐구실, 복도, 자료실	156.41	백석면	4(%)	9	낮음	<석면함유 건축자재의 잠재적인 손상 가능성이 낮은 상태> 1) 비산성과 손상이 동시에 있는 경우 손상에 대한 보수 2) 석면함유 건축자재 또는 설비에 대한 지속적인 유지 관리 3) 석면함유 건축자재 또는 설비가 손상되었을 경우 즉시 보수 4) 석면함유 건축자재를 인위적으로 손상시키지 않도록 함 5) 전기공사, 배선공사 등 건축물 유지보수 공사시 석면함유설비 또는 자재가 훼손되어 석면이 비산되지 않도록 작업수행
