2016.07.11~08.08.해체, 제거 완료
해체, 제거 구역 :

- 건축물명 : 마룡초등학교 본관동 및 화장실
- 건축물 소재지 : 전북 군산시 서수면 청룡로 111
- 도면번호 : ASEM 마룡초등학교 - 001
- 층 구분 : -층
- 석면 조사, 분석 기관 : (주)아셈석면환경연구원
- 조사 일자 : 2014. 02. 21

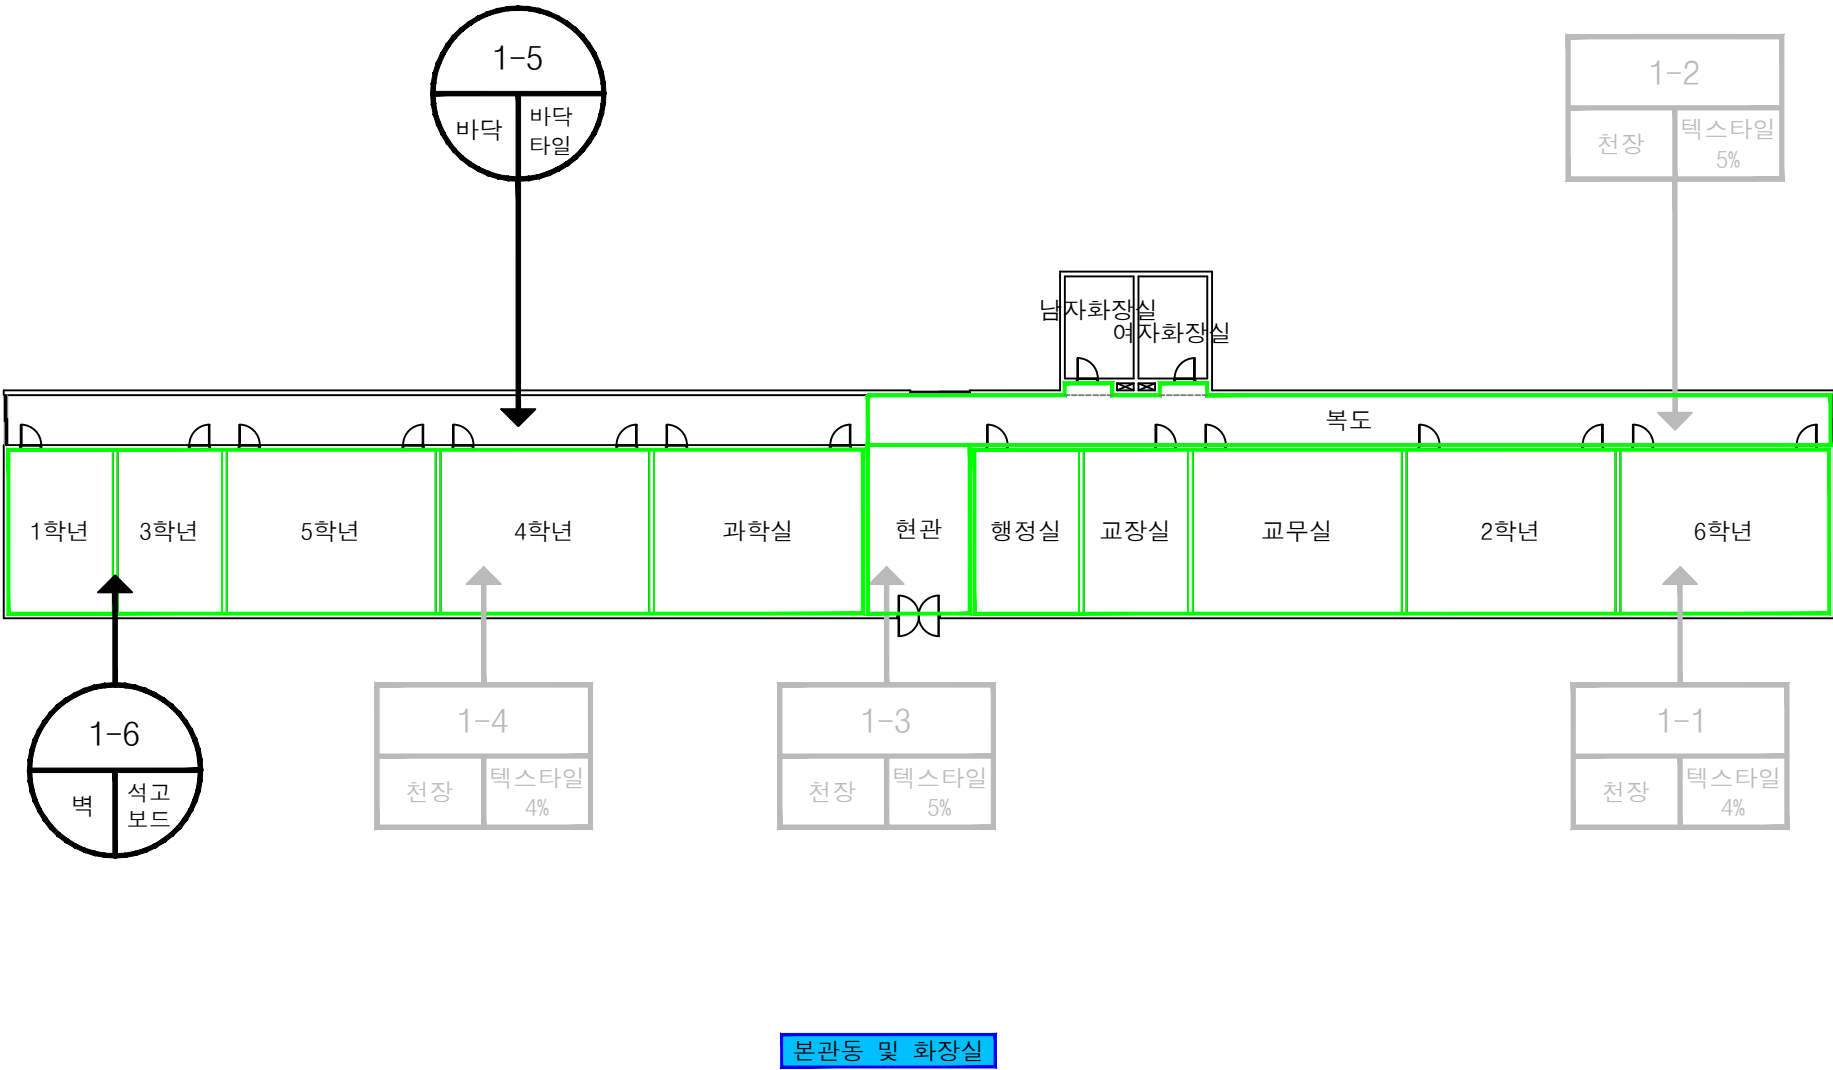
시료 번호	시료채취위치	건축자재	동일물질 구역	면적, 부피, 길이			석면 종류	석면함유량 (%)	위해성 평가점수	위해성 등급	관리방안
				기존면적	제거면적	후 면적					
1-1	6학년 천장	텍스타일	행정실, 교장실, 교무실, 2학년 천장 [해체완료]	242.88	242.88	0.00	-	-	-	-	
1-2	복도 천장	텍스타일	[해체완료]	86.00	86.00	0.00	-	-	-	-	
1-3	현관 천장	텍스타일	[해체완료]	29.67	29.67	0.00	-	-	-	-	
1-4	4학년 천장	텍스타일	1학년, 3학년, 5학년, 과학실 천장 [해체완료]	242.88	242.88	0.00	-	-	-	-	
1-5	복도 바닥	바닥타일	-	-	-	-	석면불검출	-	-	-	
1-6	1학년 벽	석고보드	-	-	-	-	석면불검출	-	-	-

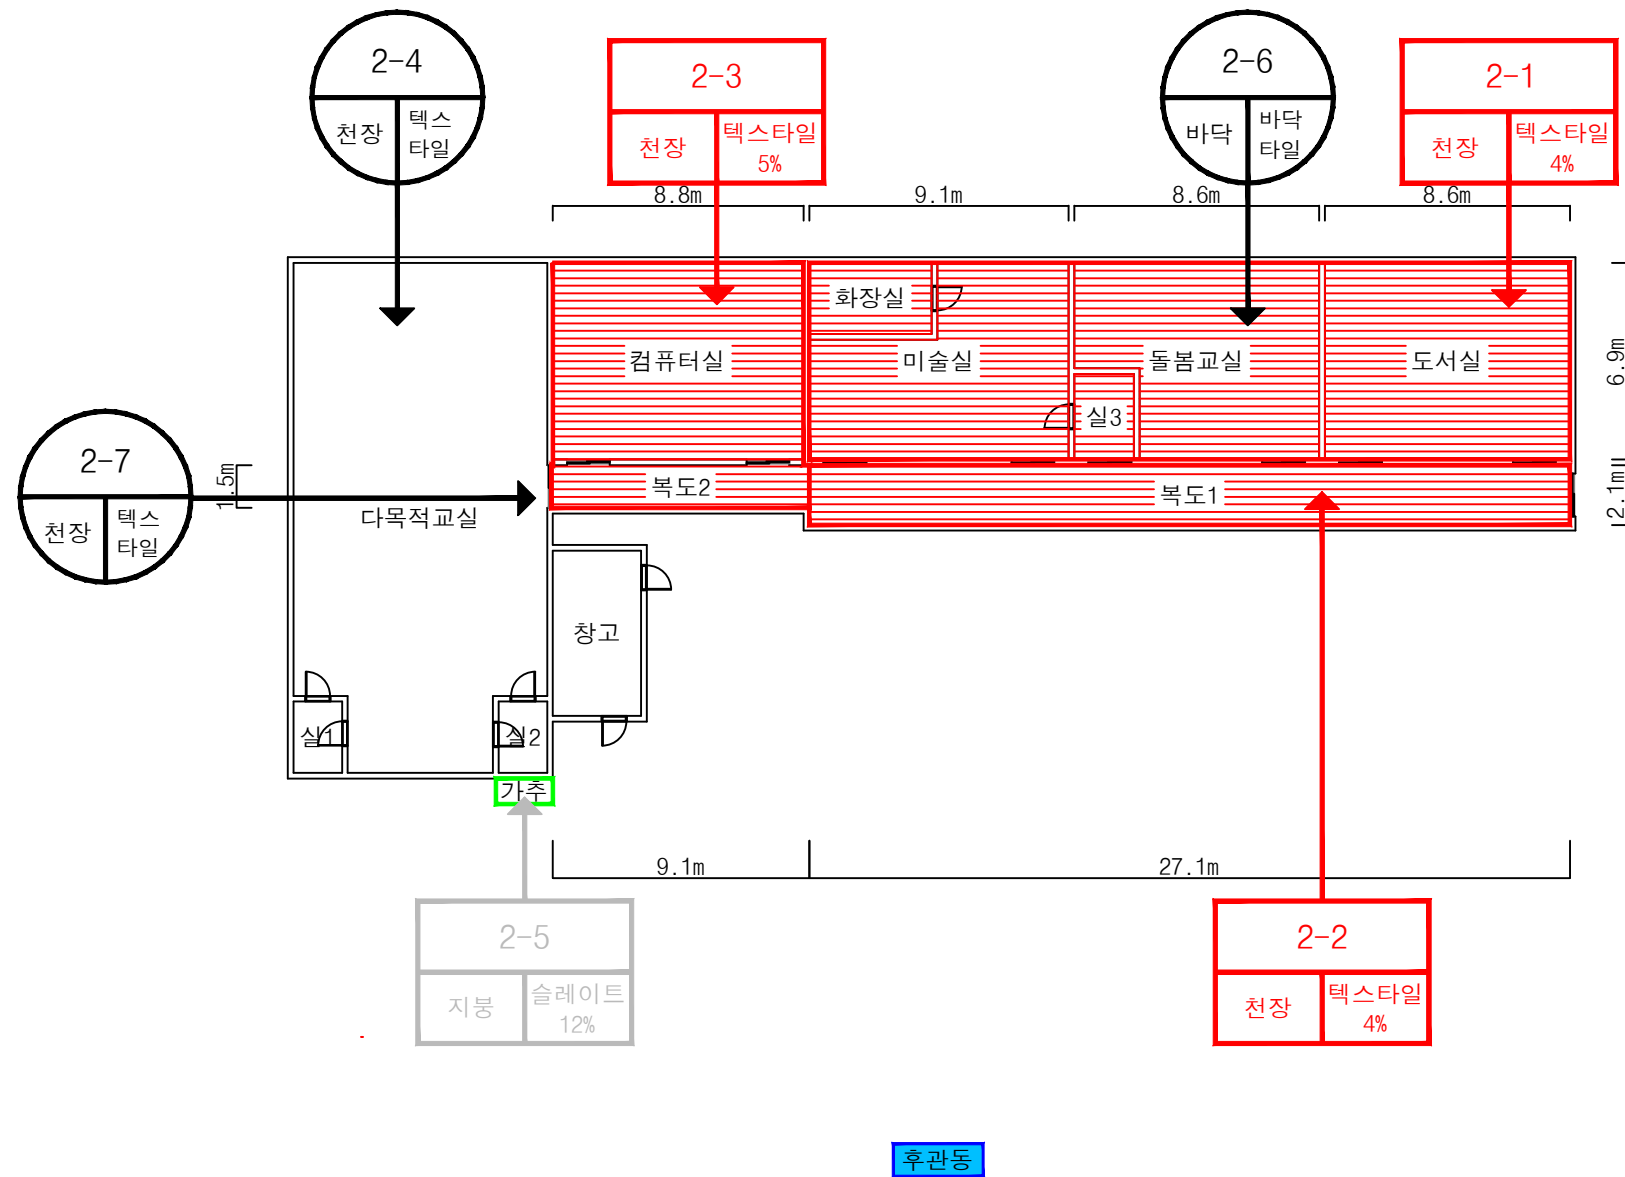
시료 번호	시료채취위치	건축자재	동일물질 구역	면적, 부피, 길이			석면 종류	석면함유 량 (%)	위해성 평가점 수	위해성 등급	관리방안
				기존면적	해체면적	후 면적					
2-5	가추	슬레이트	[해체완료]	1.93	1.93	0.00	-	-	-	-	- 전기공사, 배선공사 등 건축물 유지보수 공사시 석면함유설비 또는 자재가 훼손되어 석면이 비산되지 않도록 작업수행 - 석면함유 건축자재 또는 설비에 대한 지속적인 유지관리 - 석면함유 건축자재 또는 설비가 손상되었을 경우 즉시 보수 - 석면함유 건축자재를 인위적으로 손상시키지 않도록 함 - 석면함유 건축자재 또는 설비의 취급 및 사용으로 인해 분진이 발생될 경우 호흡보호구 착용
2-1	도서실 천장	텍스타일	미술실, 돌봄교실, 화장실, 실3 천장	181.47			백석면	4	7	낮음	
2-2	복도1 천장	텍스타일	-	56.91			백석면	4	5	낮음	
2-3	컴퓨터실 천장	텍스타일	복도2 천장	74.37			백석면	5	7	낮음	
2-4	다목적교실 천장	텍스타일	-	-			석면불검출	-	-	-	
2-6	돌봄교실 바닥	바닥타일	-	-			석면불검출	-	-	-	
2-7	다목적교실 천장	텍스타일	-	-			석면불검출	-	-	-

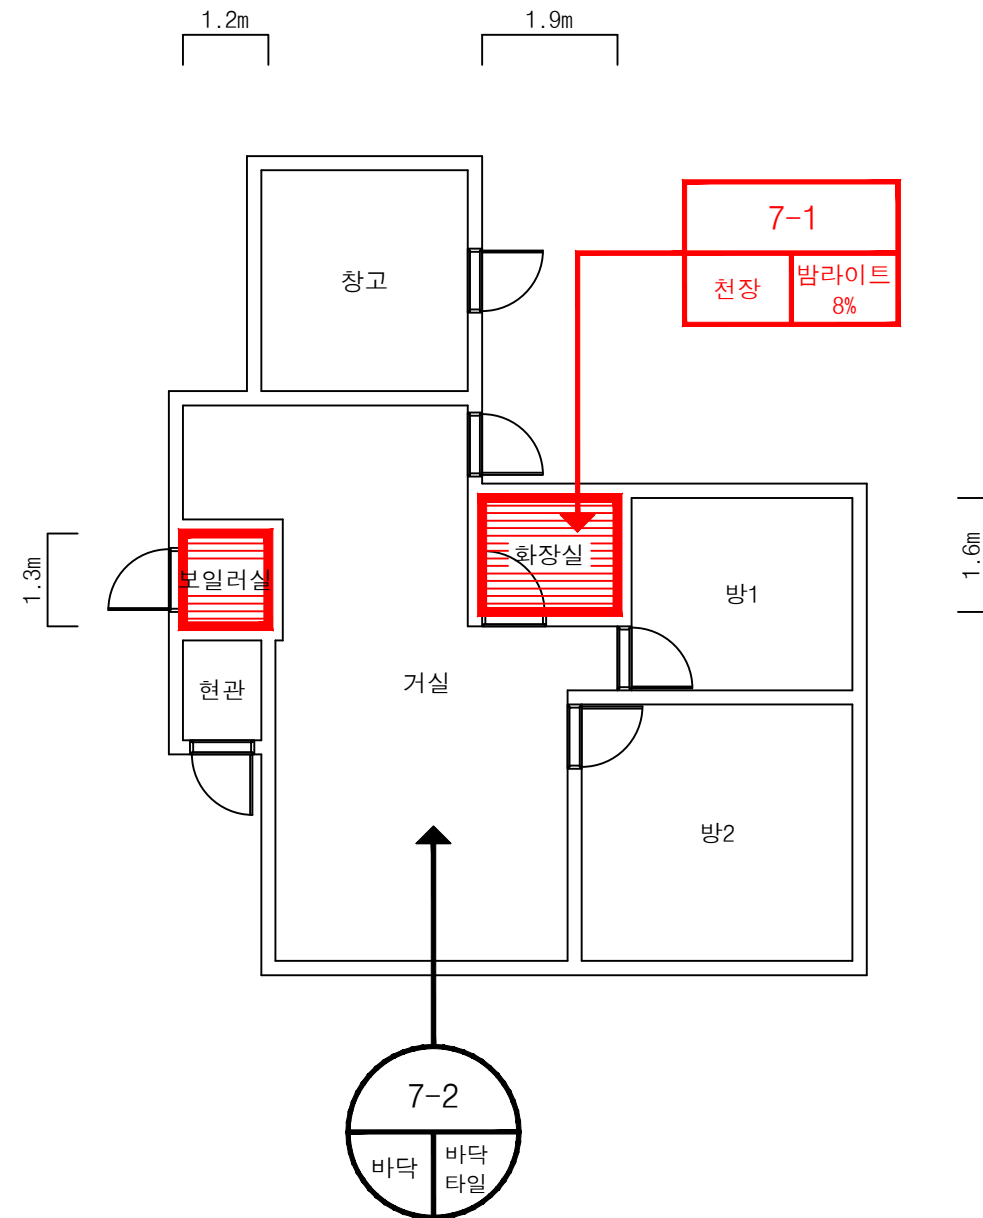
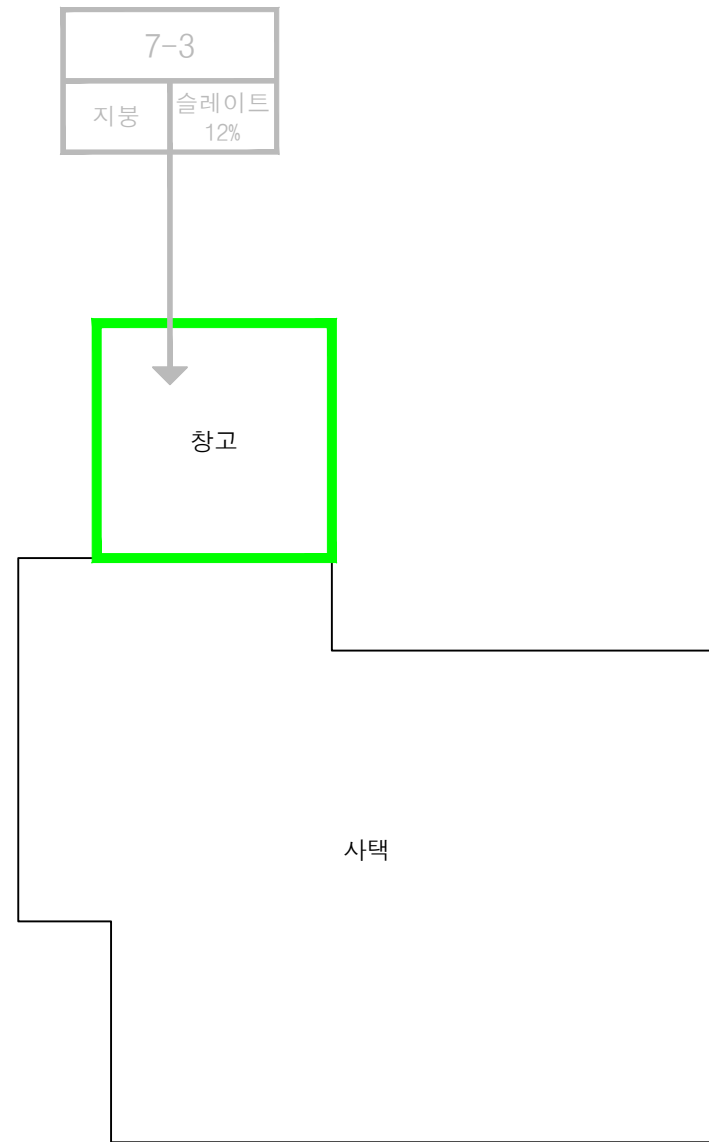
시료 번호	시료채취위치	건축자재	동일물질 구역	면적, 부피, 길이			석면 종류	석면함유량 (%)	위해성 평가점수	위해성 등급	관리방안
				기존면적	제거면적	후 면적					
7-3	창고 지붕	슬레이트	[해체완료]	10.43	10.43	0.00	-	-	-	-	- 전기공사, 배선공사 등 건축물 유지보수 공사시 석면함유설비 또는 자재가 훼손되어 석면이 비산되지 않도록 작업수행 - 석면함유 건축자재 또는 설비에 대한 지속적인 유지관리 - 석면함유 건축자재 또는 설비가 손상되었을 경우 즉시 보수 - 석면함유 건축자재를 인위적으로 손상시키지 않도록 함 - 석면함유 건축자재 또는 설비의 취급 및 사용으로 인해 분진이 발생할 경우 호흡보호구 착용
7-1	화장실 천장	밤라이트	-	4.60			백석면	8	4	낮음	
7-2	거실 바닥	바닥타일	-	-			석면불검출	-	-	-

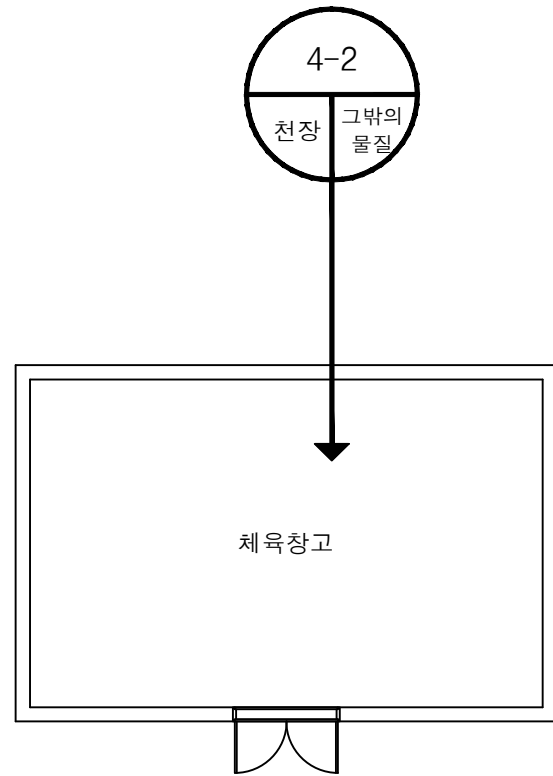
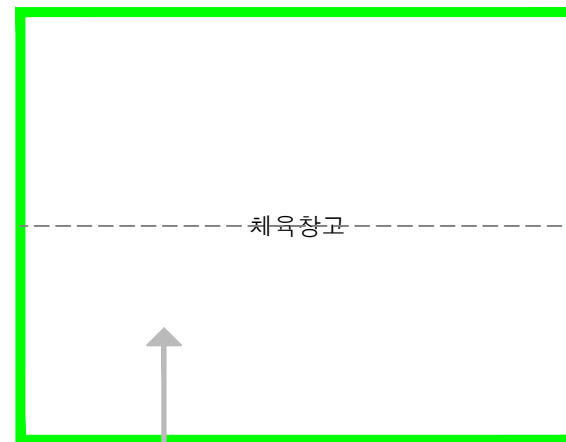
시료 번호	시료채취위치	건축자재	동일물질 구역	면적, 부피, 길이			석면 종류	석면함유량 (%)	위해성 평가점수	위해성 등급	관리방안
				기존면적	제거면적	후 면적					
4-1	체육창고 지붕	슬레이트	[해체완료]	54.28	54.28	0.00	-	-	-	-	-
4-2	체육창고 천장	그밖의물질	-	-			석면불검출	-	-	-

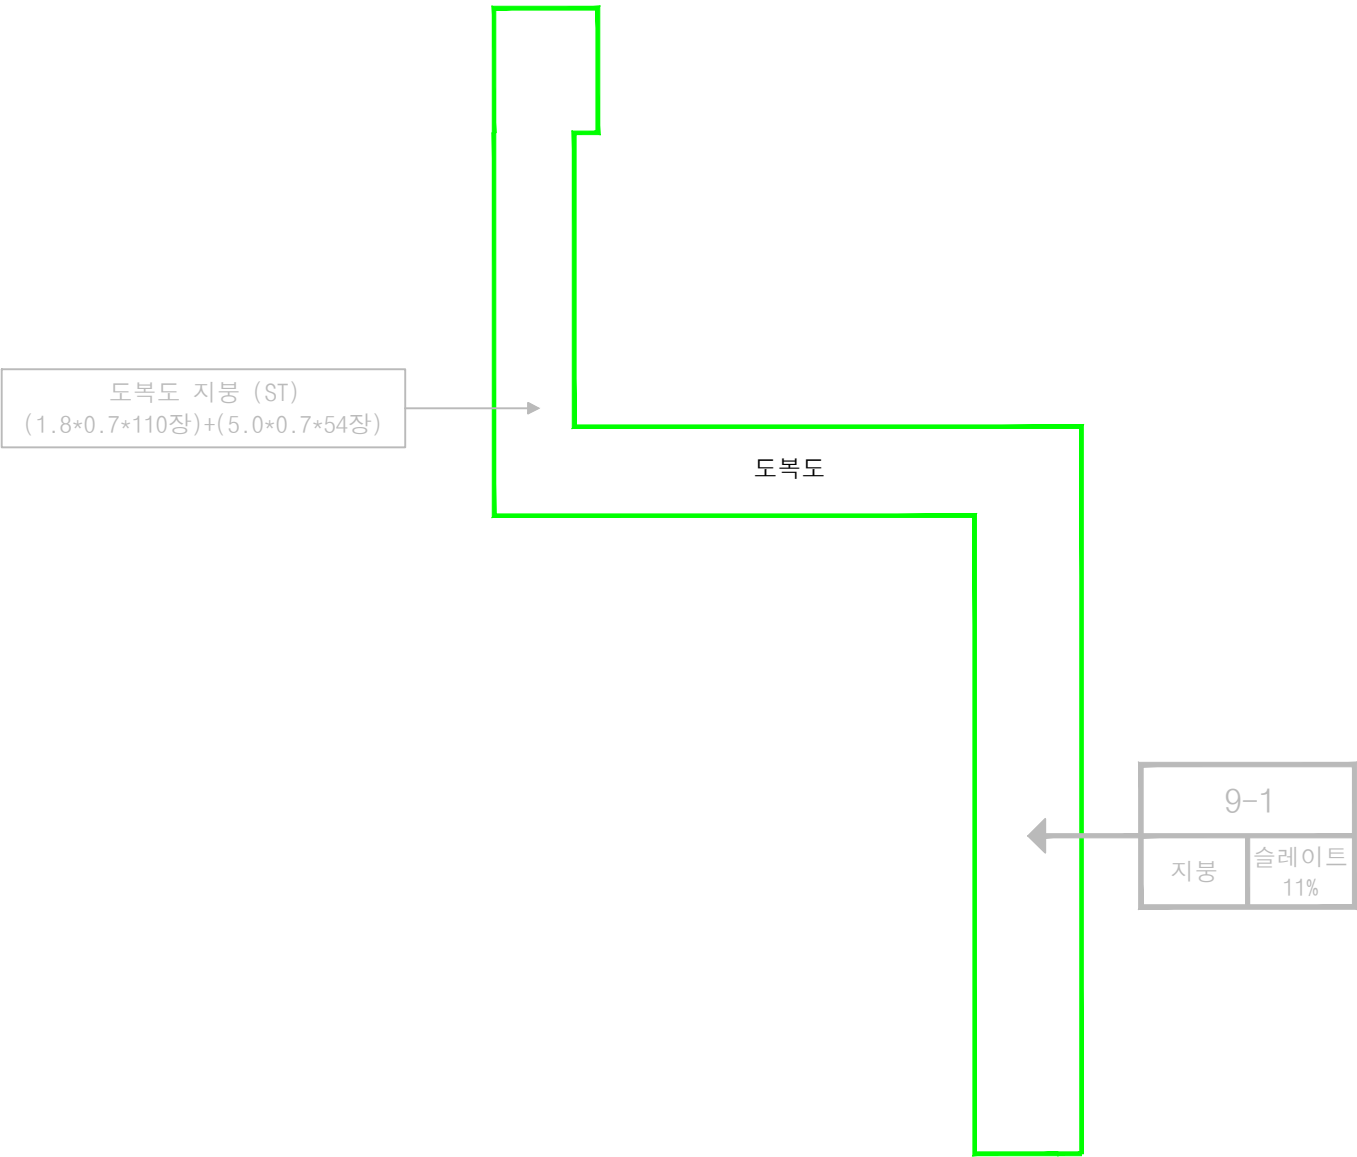
시료 번호	시료채취위치	건축자재	동일물질 구역	면적, 부피, 길이			석면 종류	석면함유량 (%)	위해성 평가점수	위해성 등급	관리방안
				기존면적	제거면적	후 면적					
9-1	도복도 지붕	슬레이트	[해체완료]	327.60	327.60	0.00	-	-	-	-	-

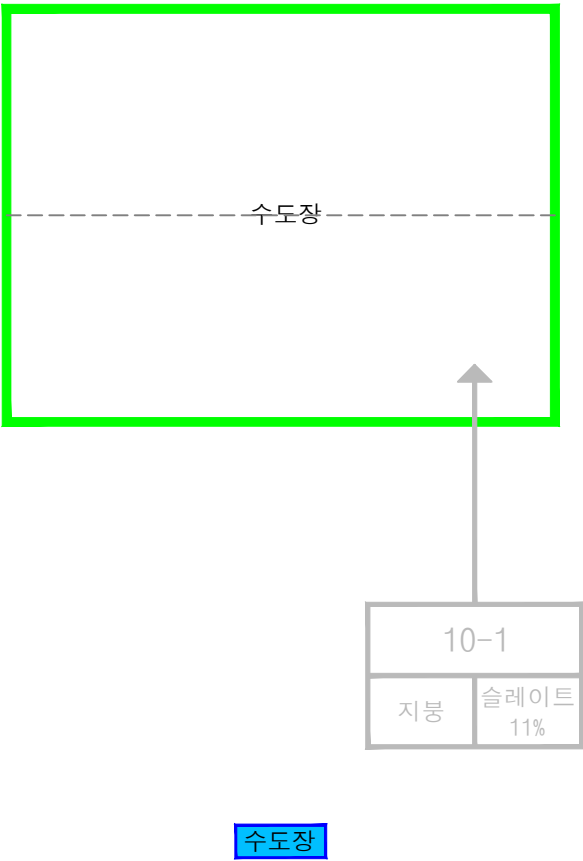
시료 번호	시료채취위치	건축자재	동일물질 구역	면적, 부피, 길이			석면 종류	석면함유량 (%)	위해성 평가점수	위해성 등급	관리방안
				기존면적	제거면적	후 면적					
10-1	수도장 지붕	슬레이트	[해체완료]	51.80	51.80	0.00	-	-	-	-	-

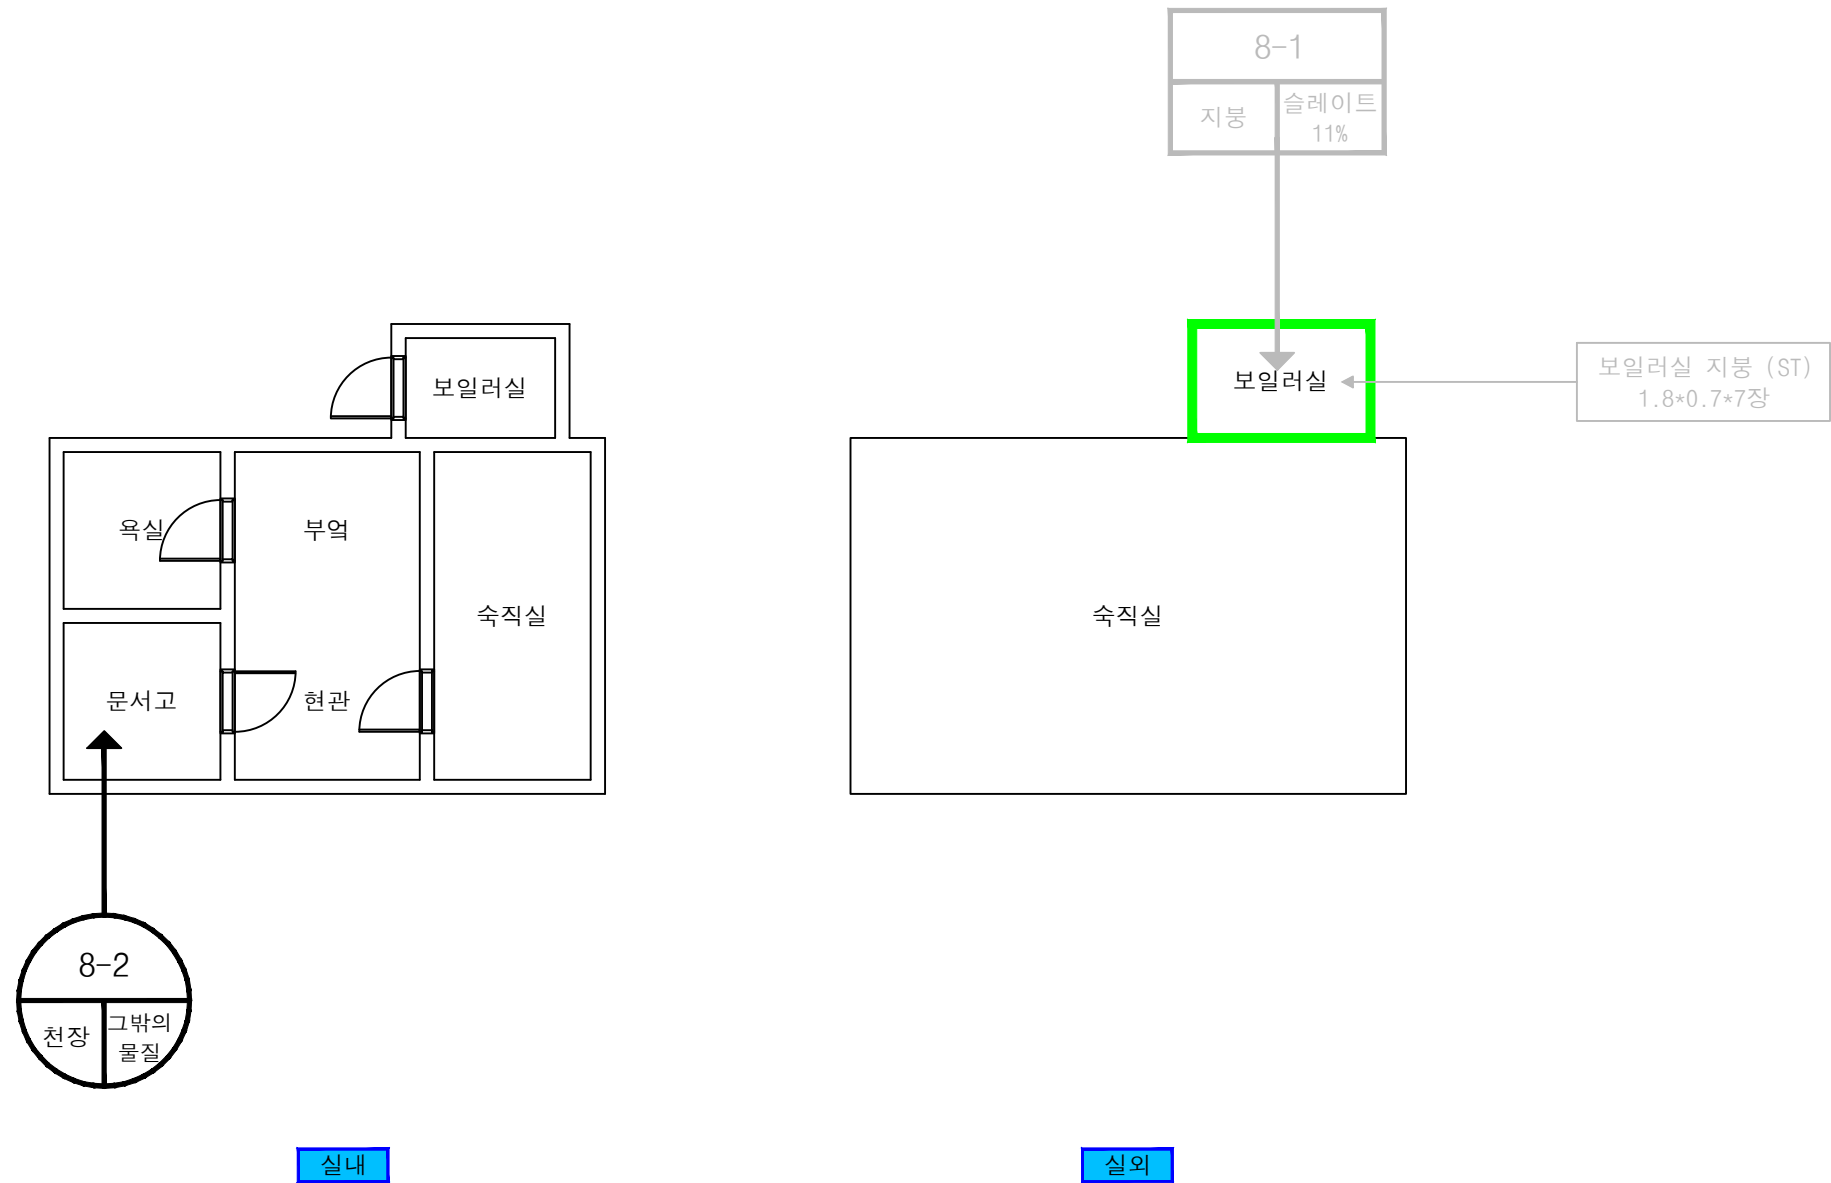
시료 번호	시료채취위치	건축자재	동일물질 구역	면적, 부피, 길이			석면 종류	석면함유량 (%)	위해성 평가점수	위해성 등급	관리방안
				기존면적	제거면적	후 면적					
8-1	보일러실 지붕	슬레이트	[해체완료]	8.82	8.82	0.00	-	-	-	-	-
8-2	문서고 천장	그밖의물질		-			석면불검출	-	-	-

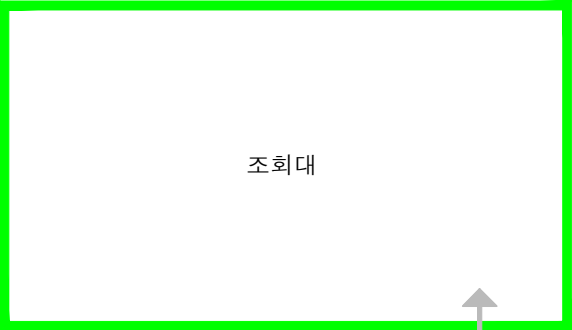
시료 번호	시료채취위치	건축자재	동일물질 구역	면적, 부피, 길이			석면 종류	석면함유량 (%)	위해성 평가점수	위해성 등급	관리방안
				기존면적	제거면적	후 면적					
11-1	조회대 지붕	슬레이트	[해체완료]	41.24	41.24	0.00	-	-	-	-	-

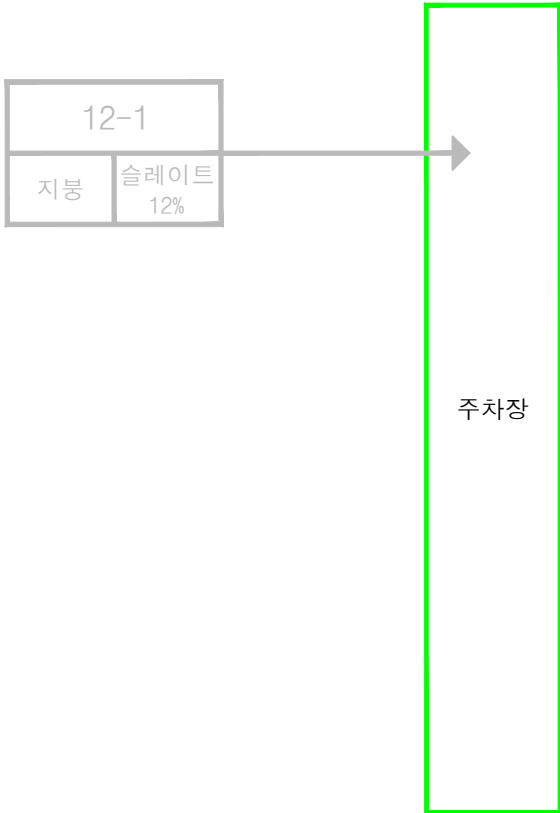
시료 번호	시료채취위치	건축자재	동일물질 구역	면적, 부피, 길이			석면 종류	석면함유량 (%)	위해성 평가점수	위해성 등급	관리방안
				기존면적	제거면적	후 면적					
12-1	주차장 지붕	슬레이트	[해체완료]	141.98	141.98	0.00	-	-	-	-	-
