2016.07.11~08.08.해체, 제거 완료
 해체, 제거 구역 :

- 건축물명 : 마룡초등학교 본관동 및 화장실
- 건축물 소재지 : 전북 군산시 서수면 청룡로 111
- 도면번호 : ASEM 마룡초등학교 - 001
- 층 구분 : -층
- 석면 조사, 분석 기관 : (주)아셈석면환경연구원
- 조사 일자 : 2014. 02. 21

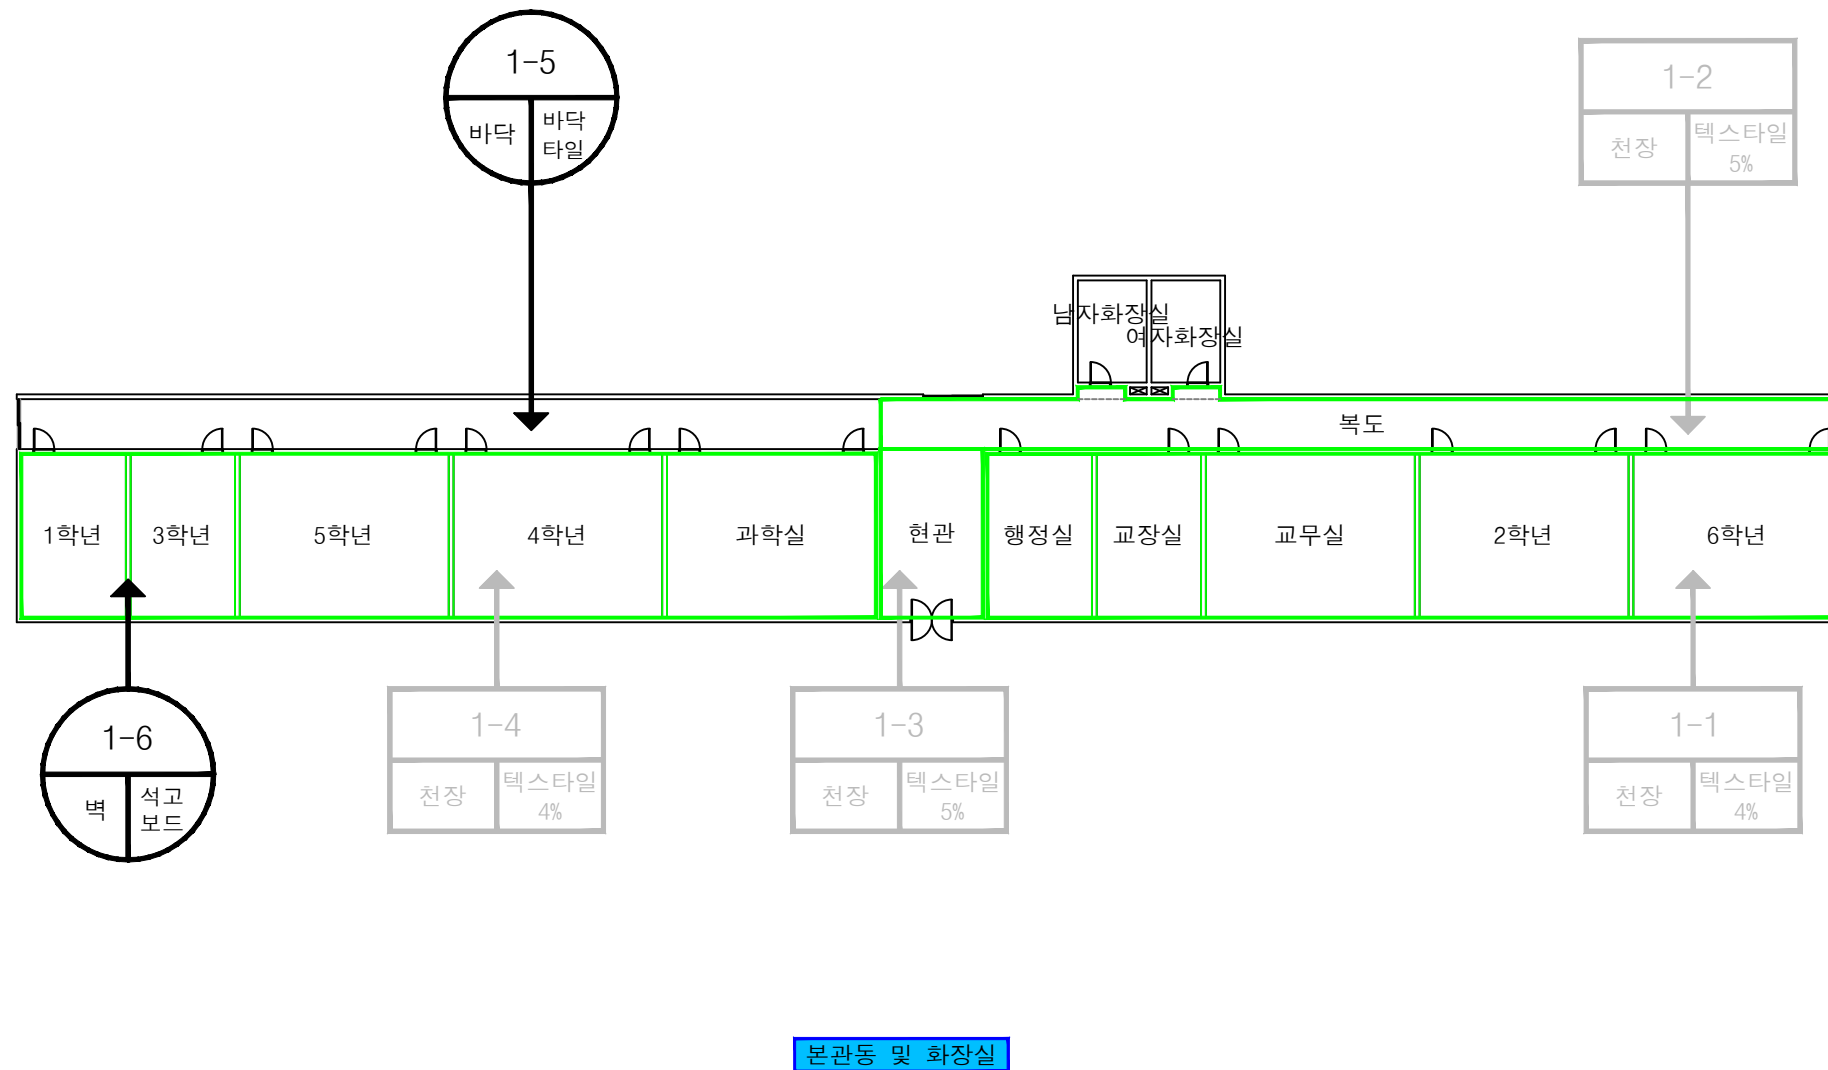
시료 번호	시료채취위치	건축자재	동일물질 구역	면적, 부피, 길이			석면 종류	석면함유량 (%)	위해성 평가점수	위해성 등급	관리방안
				기존면적	제거면적	후 면적					
1-1	6학년 천장	텍스타일	행정실, 교장실, 교무실, 2학년 천장 [해체완료]	242.88	242.88	0.00	-	-	-	-	
1-2	복도 천장	텍스타일	[해체완료]	86.00	86.00	0.00	-	-	-	-	
1-3	현관 천장	텍스타일	[해체완료]	29.67	29.67	0.00	-	-	-	-	
1-4	4학년 천장	텍스타일	1학년, 3학년, 5학년, 과학실 천장 [해체완료]	242.88	242.88	0.00	-	-	-	-	
1-5	복도 바닥	바닥타일	-	-	-	-	석면불검출	-	-	-	
1-6	1학년 벽	석고보드	-	-	-	-	석면불검출	-	-	-

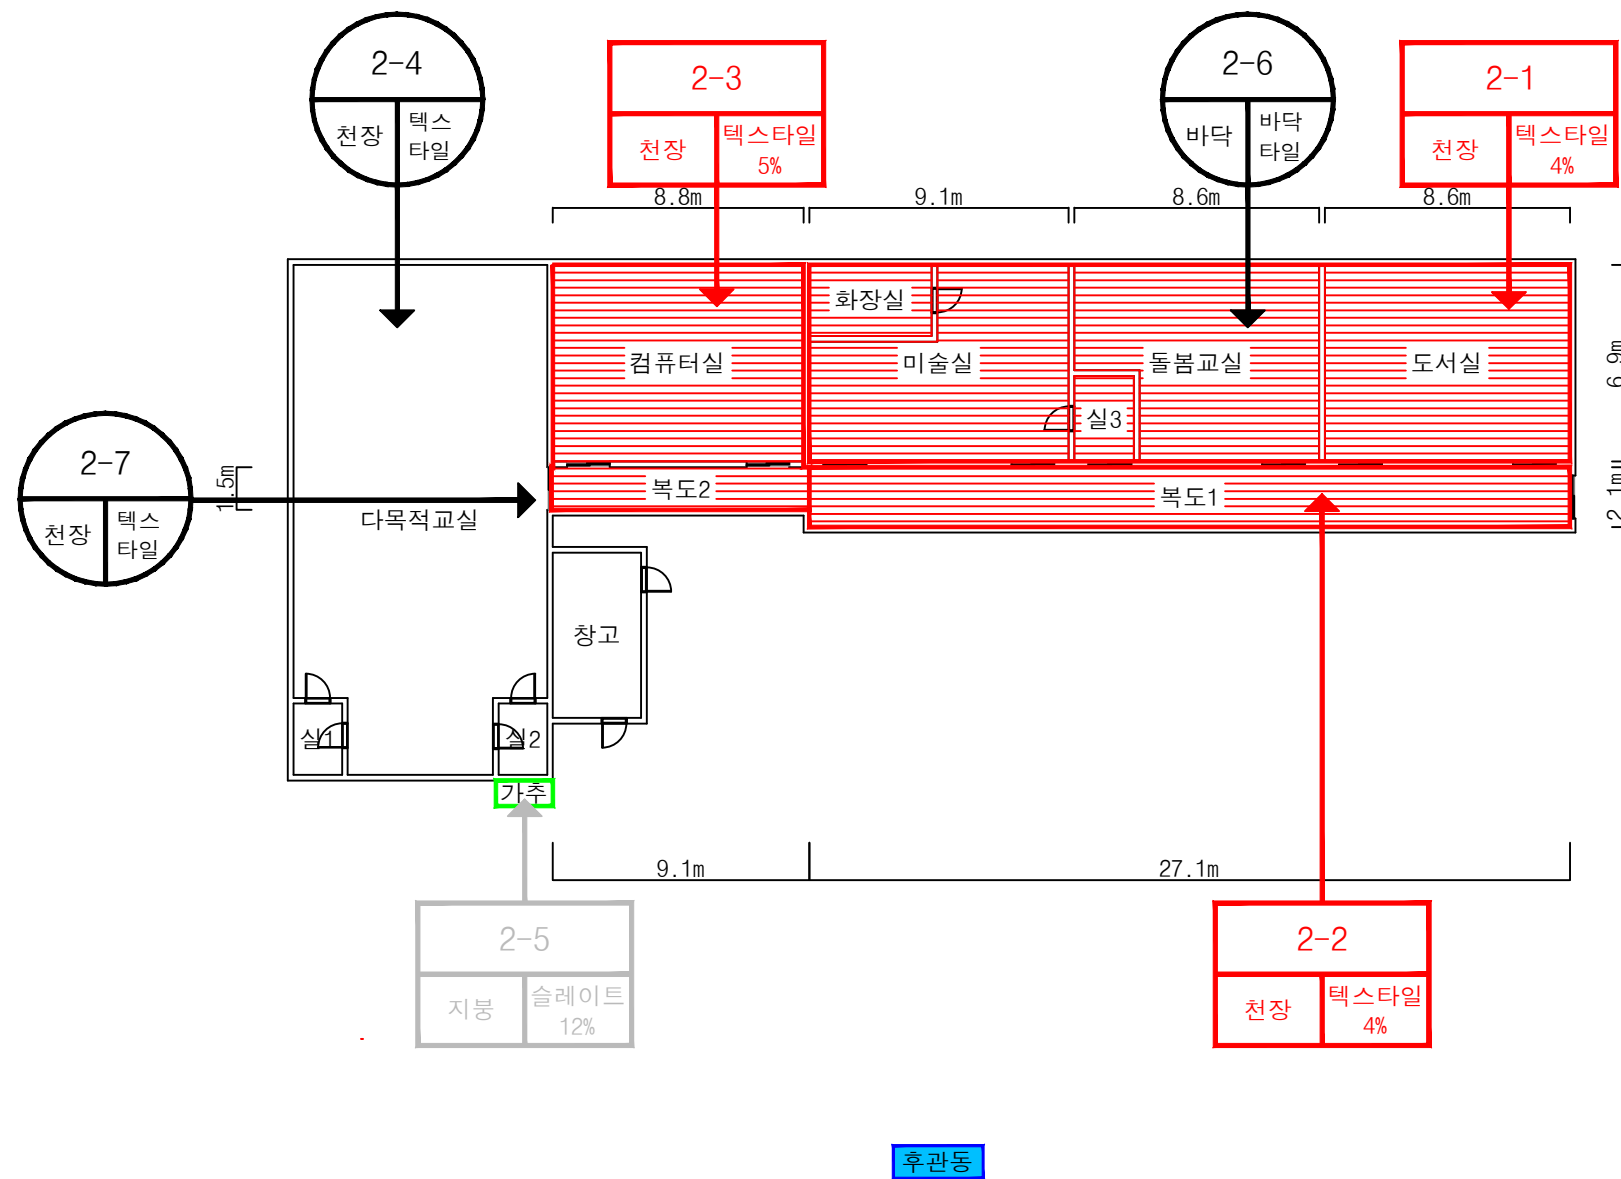
시료 번호	시료채취위치	건축자재	동일물질 구역	면적, 부피, 길이			석면 종류	석면함유 량 (%)	위해성 평가점 수	위해성 등급	관리방안
				기존면적	해체면적	후 면적					
2-5	가추	슬레이트	[해체완료]	1.93	1.93	0.00	-	-	-	-	- 전기공사, 배선공사 등 건축물 유지보수 공사시 석면함유설비 또는 자재가 훼손되어 석면이 비산되지 않도록 작업수행 - 석면함유 건축자재 또는 설비에 대한 지속적인 유지관리 - 석면함유 건축자재 또는 설비가 손상되었을 경우 즉시 보수 - 석면함유 건축자재를 인위적으로 손상시키지 않도록 함 - 석면함유 건축자재 또는 설비의 취급 및 사용으로 인해 분진이 발생될 경우 호흡보호구 착용
2-1	도서실 천장	텍스타일	미술실, 돌봄교실, 화장실, 실3 천장	181.47			백석면	4	7	낮음	
2-2	복도1 천장	텍스타일	-	56.91			백석면	4	5	낮음	
2-3	컴퓨터실 천장	텍스타일	복도2 천장	74.37			백석면	5	7	낮음	
2-4	다목적교실 천장	텍스타일	-	-			석면불검출	-	-	-	
2-6	돌봄교실 바닥	바닥타일	-	-			석면불검출	-	-	-	
2-7	다목적교실 천장	텍스타일	-	-			석면불검출	-	-	-

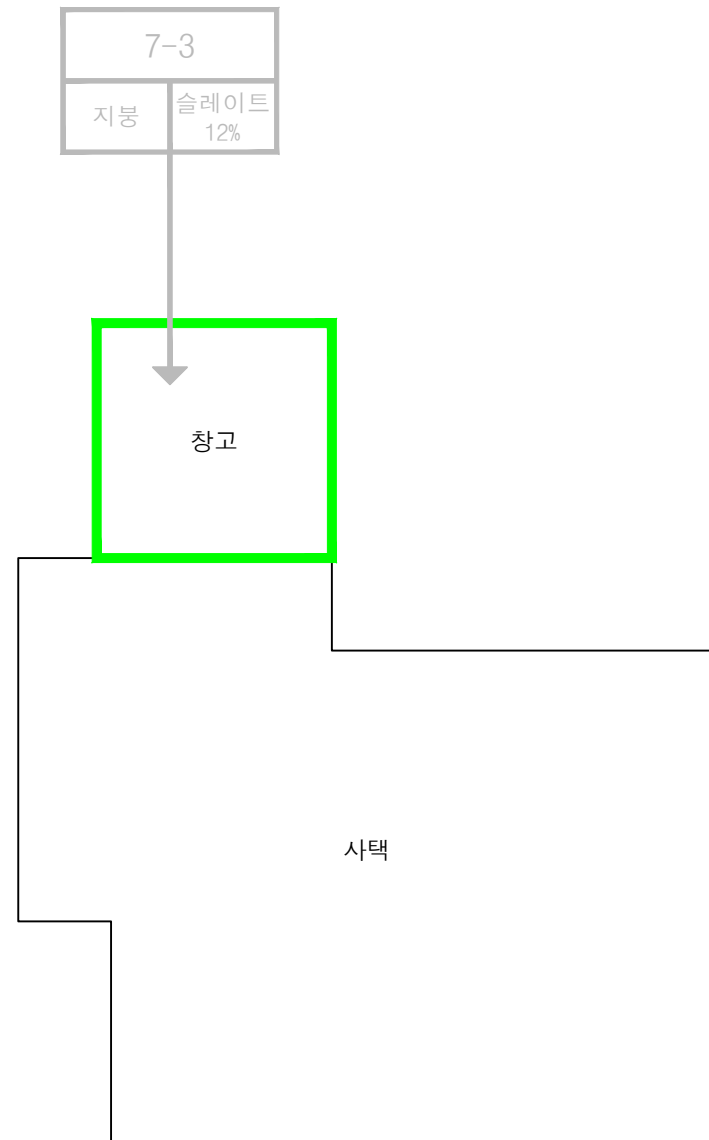
시료 번호	시료채취위치	건축자재	동일물질 구역	면적, 부피, 길이			석면 종류	석면함유량 (%)	위해성 평가점수	위해성 등급	관리방안
				기존면적	제거면적	후 면적					
7-3	창고 지붕	슬레이트	[해체완료]	10.43	10.43	0.00	-	-	-	-	- 전기공사, 배선공사 등 건축물 유지보수 공사시 석면함유설비 또는 자재가 훼손되어 석면이 비산되지 않도록 작업수행 - 석면함유 건축자재 또는 설비에 대한 지속적인 유지관리 - 석면함유 건축자재 또는 설비가 손상되었을 경우 즉시 보수 - 석면함유 건축자재를 인위적으로 손상시키지 않도록 함 - 석면함유 건축자재 또는 설비의 취급 및 사용으로 인해 분진이 발생될 경우 호흡보호구 착용
7-1	화장실 천장	밤라이트	-	4.60			백석면	8	4	낮음	
7-2	거실 바닥	바닥타일	-	-			석면불검출	-	-	-
