건축물식면조사 결과보고서

- 익산미륵초등학교

건축물석면조사결과서

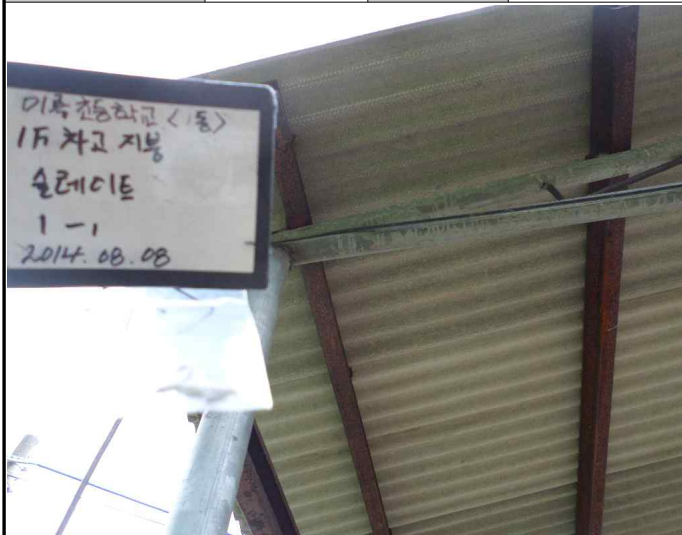
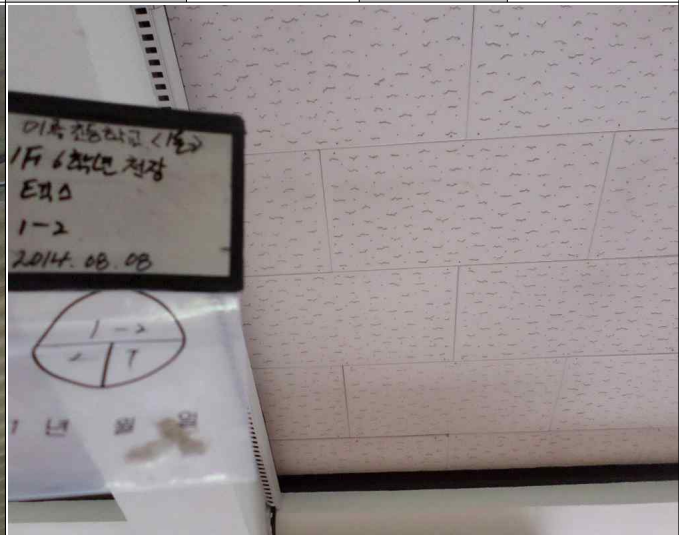
시 료 채 취 사 진							
시료번호	1-1			시료번호	1-2		
위 치	1층 차고 지붕			위 치	1층 6학년 천장		
자 재 명	슬레이트			자 재 명	텍스		
분석결과	석면1%초과			분석결과	석면1%초과		
평가점수	8	등급	낮음	평가점수	10	등급	낮음

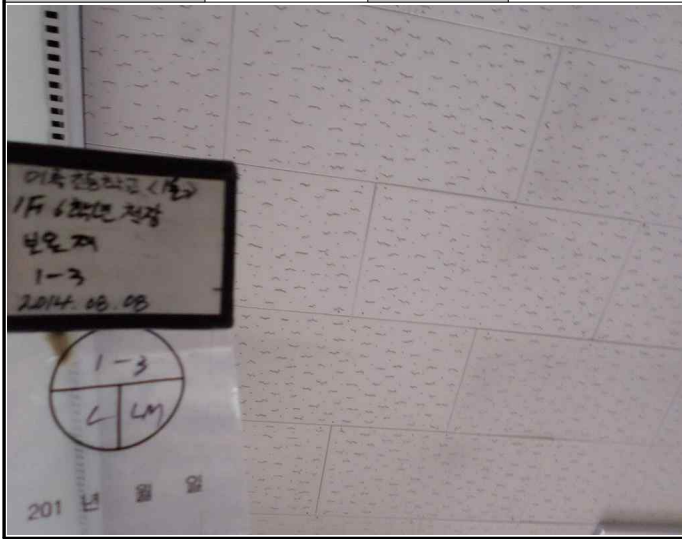
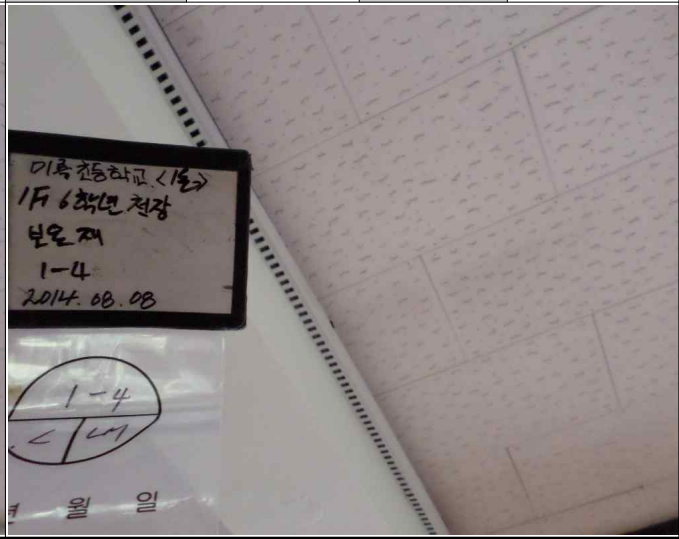
시료번호	1-3			시료번호	1-4		
위 치	1층 6학년 천장			위 치	1층 6학년 천장		
자 재 명	보온재			자 재 명	보온재		
분석결과	-			분석결과	-		
평가점수	-	등급	-	평가점수	-	등급	-

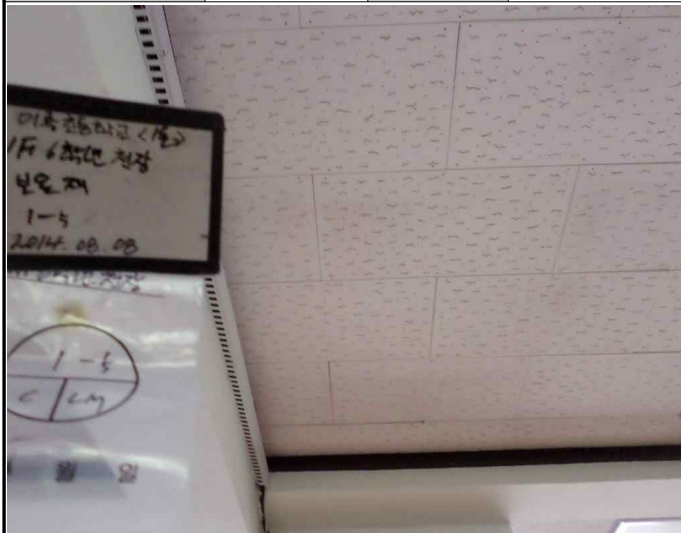
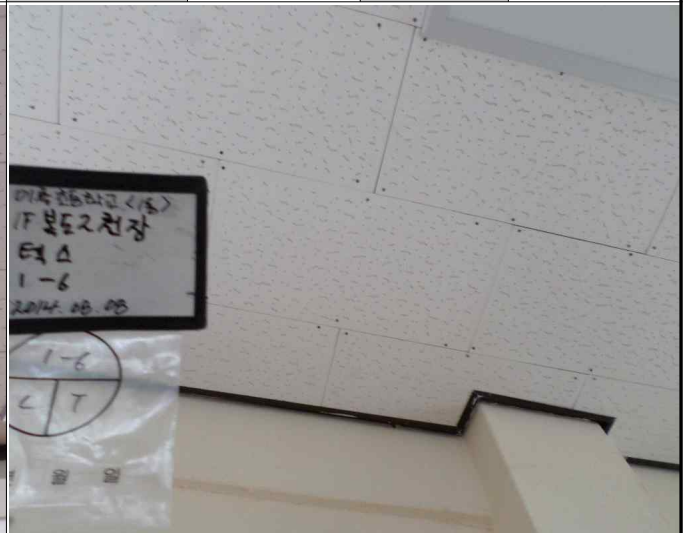
시료번호	1-5			시료번호	1-6		
위 치	1층 6학년 천장			위 치	1층 복도2 천장		
자 재 명	보온재			자 재 명	텍스		
분석결과	-			분석결과	석면1%초과		
평가점수	-	등급	-	평가점수	10	등급	낮음

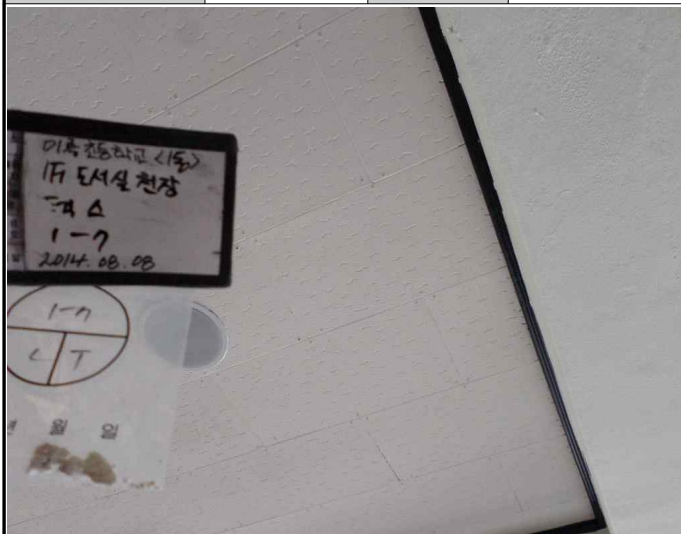
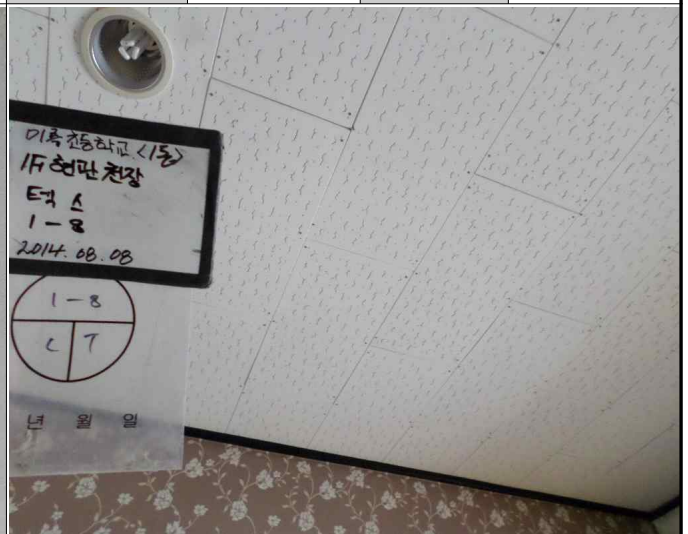
시료번호	1-7			시료번호	1-8		
위 치	1층 도서실 천장			위 치	1층 현관 천장		
자 재 명	텍스			자 재 명	텍스		
분석결과	석면1%초과			분석결과	석면1%초과		
평가점수	10	등급	낮음	평가점수	10	등급	낮음

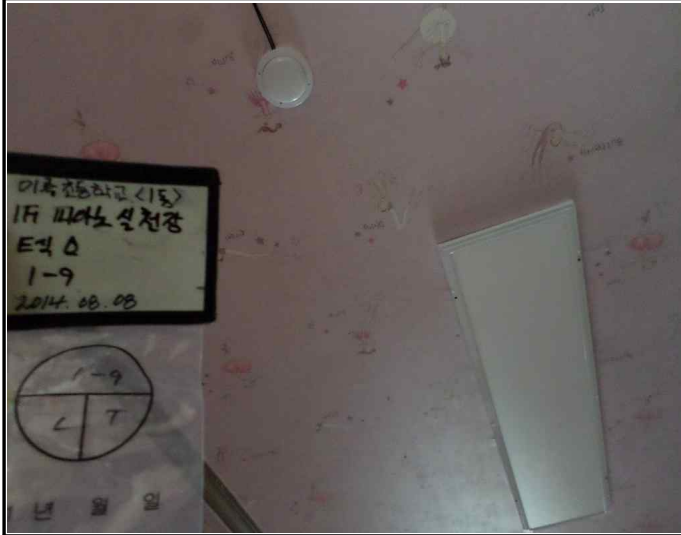
시료번호	1-9		
위 치	1층 피아노실 천장		
자 재 명	텍스		
분석결과	석면1%초과		
평가점수	10	등급	낮음

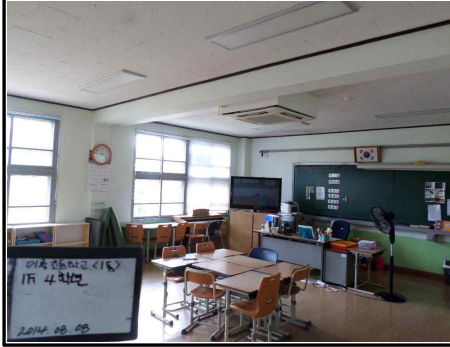
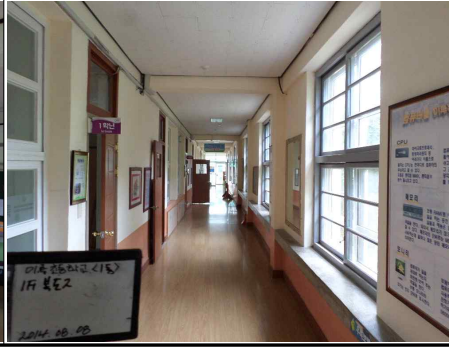
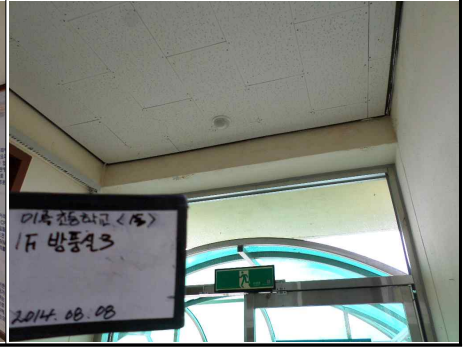
실 명		1층 4학년	실 명		1층 복도1	실 명		1층 방풍실
조사 결과		석면함유자재있음	조사 결과		석면함유자재있음	조사 결과		석면함유자재있음
석면함유자재	위 치	천장	석면함유자재	위 치	천장	석면함유자재	위 치	천장
	자 재 명	텍스		자 재 명	텍스		자 재 명	텍스
	특이사항	-		특이사항	-		특이사항	-

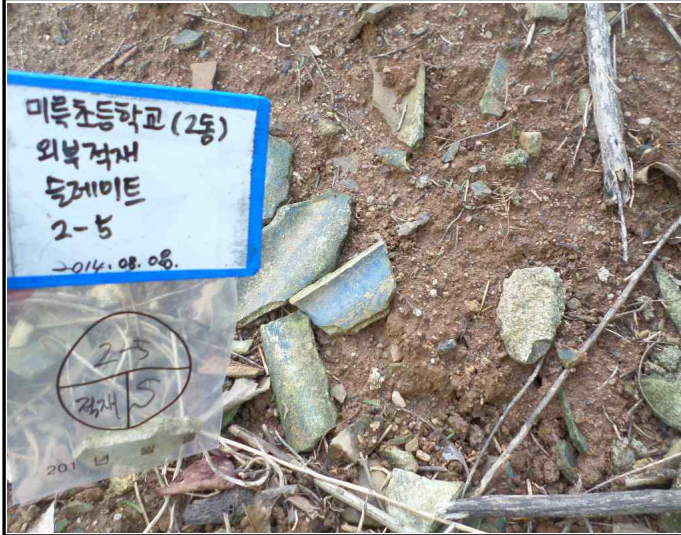
시료번호	2-5		
위 치	1층 외부 적재		
자 재 명	슬레이트		
분석결과	석면1%초과		
평가점수	8	등급	낮음

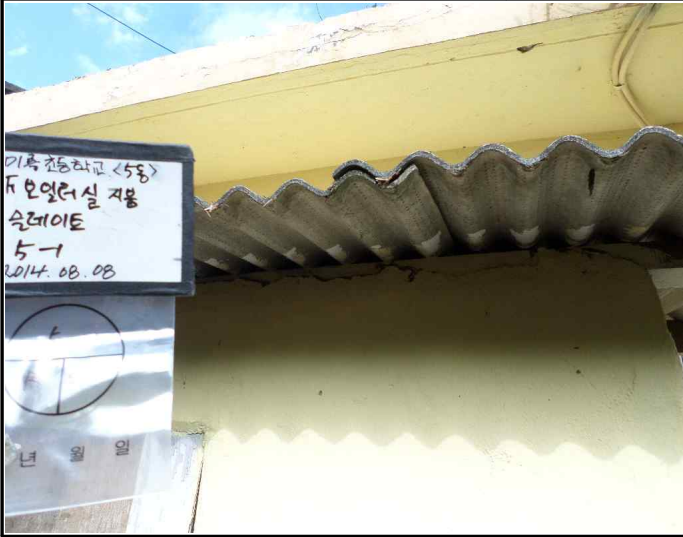
시 료 채 취 사 진			
시료번호	5-1		
위 치	1층 보일러실 지붕		
자 재 명	슬레이트		
분석결과	석면1%초과		
평가점수	8	등급	낮음
<div>

시료 번호	시료 채취 위치	건축 자재	동일 물질 구역	수량산출식/석면함유자재면적(m ²)	석면 종류	석면 함유량(%)	위해성 평가 점수	위해성 등급	관리 방안
5-1	1F 보일러실 지붕	슬레이트	-	{1.8X1.5}X1.16=3.13	백색면	8	8	낮음	· 비산성과 손상이 동시에 있는 경우 손상에 대한 보수 · 석면함유 건축자재 또는 설비에 대한 지속적인 유지관리 · 석면함유 건축자재 또는 설비가 손상되었을 경우 즉시 보수 · 석면함유 건축자재를 인위적으로 손상시키지 않도록 함 · 건축물 유지보수 공사 시 석면함유 설비 또는 자재가 훼손되어 석면이 비산되지 않도록 작업수행

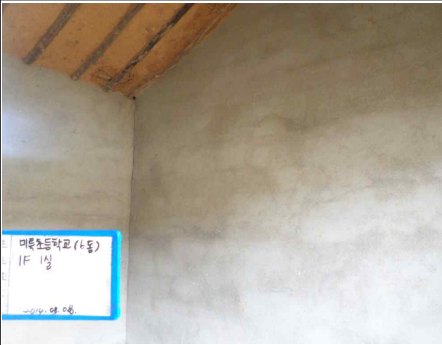
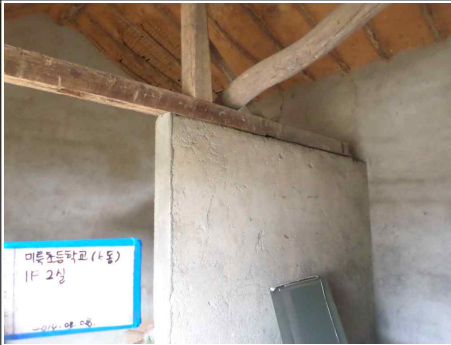
시 료 채 취 사 진			
시료번호	6-1		
위 치	텍스		
자 재 명	1층 2실 적재		
분석결과	석면1%초과		
평가점수	8	등급	낮음

기능(실)별 석면함유여부 조사사진						
실 명		1층 1실	실 명		1층 2실	
조사 결과		석면함유자재없음	조사 결과		석면함유자재있음	
석면함유자재	위 치	-	석면함유자재	위 치	적재(바닥)	
	자 재 명	-		자 재 명	텍스	
	특이사항	-		특이사항	-

시료 번호	시료 채취 위치	건축 자재	동일 물질 구역	수량산출식/석면함유자재면적(m ²)	석면 종류	석면 함유량(%)	위해성 평가 점수	위해성 등급	관리 방안
6-1	1F 2실 적재	텍스	-	(0.3X0.6)X10=1.8	백석면	5	8	낮음	· 비산성과 손상이 동시에 있는 경우 손상에 대한 보수 · 석면함유 건축자재 또는 설비에 대한 지속적인 유지관리 · 석면함유 건축자재 또는 설비가 손상되었을 경우 즉시 보수 · 석면함유 건축자재를 인위적으로 손상시키지 않도록 함 · 건축물 유지보수 공사 시 석면함유 설비 또는 자재가 훼손되어 석면이 비산되지 않도록 작업수행

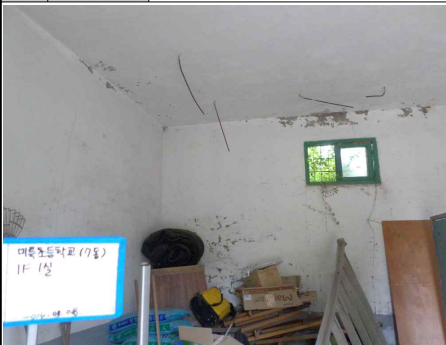
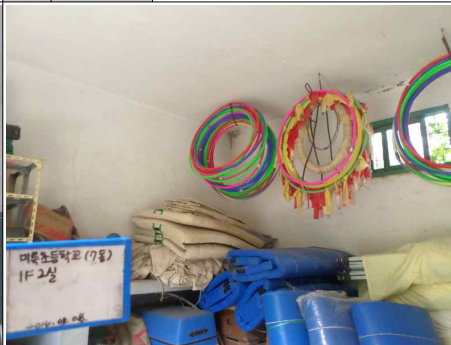
실 명		1층 1실	실 명		1층 2실
조사 결과		석면함유자재없음	조사 결과		석면함유자재없음
석면함유자재	위 치	-	석면함유자재	위 치	-
	자 재 명	-		자 재 명	-
	특이사항	-		특이사항	-

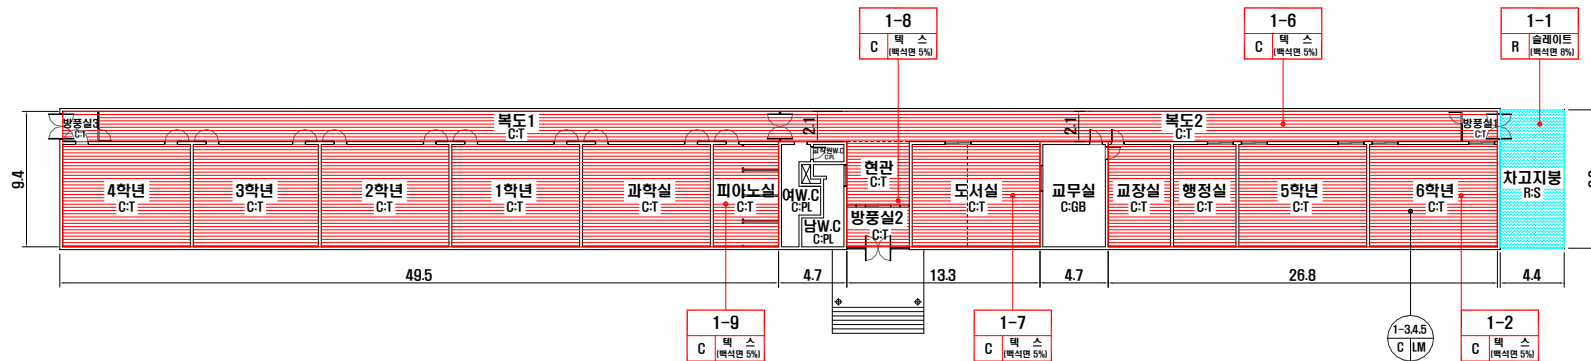
14-05-ML-01

시료 번호	시료 채취 위치	건축 자재	동일 물질 구역	수량산출식/석면함유자재면적(m ²)	석면 종류	석면 함유량(%)	위해성 평가 점수	위해성 등급	관리 방안
1-1	1F 차고 지붕	슬레이트	-	4.4X9.6X1.16	백석면	8	8	낮음	· 비산성과 손상이 동시에 있는 경우 손상에 대한 보수
1-2,6,7,8,9	1F 6학년/복도2/도서실/ 연관/피아노실 천장	텍 스	1F 방풍실3/복도1/4학년/3학년/2학년/1학년/과학실 /방풍실2/교장실/행정실/5학년	(9.4X49.5)+(2.1X4.7)+(9.4X13.3)+(2.1X4.7)+(9.4X26.8)=861.98	백석면	5	10	낮음	· 석면함유 건축자재 또는 설비에 대한 지속적인 유지관리 · 석면함유 건축자재 또는 설비가 손상되었을 경우 즉시 보수 · 석면함유 건축자재를 인위적으로 손상시키지 않도록 함 · 건축물 유지보수 공사 시 석면함유 설비 또는 자재가 훼손되어 석면이 비산되지 않도록 작업수행

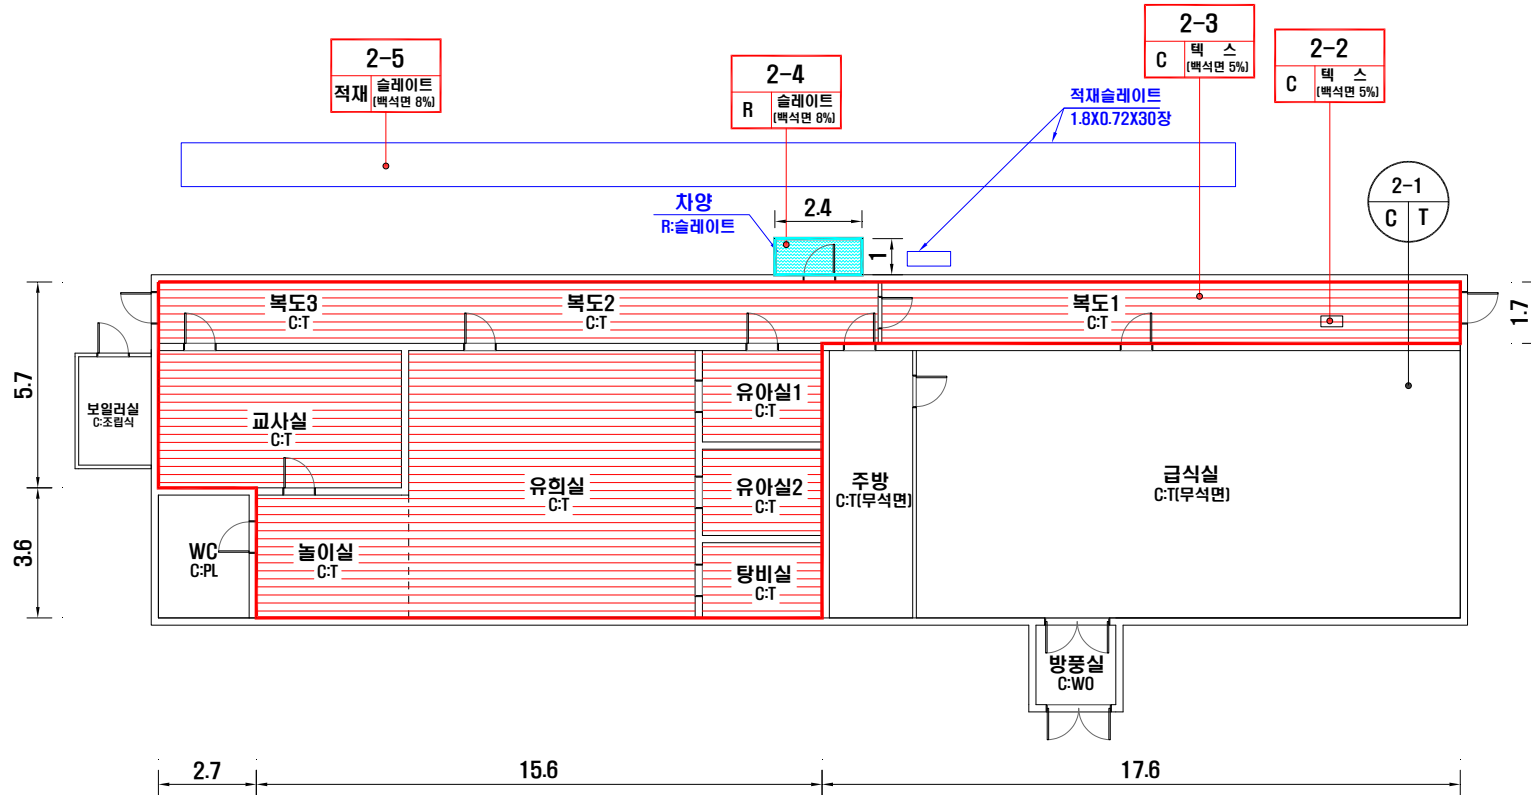
14-05-ML-02

시료 번호	시료 채취 위치	건축 자재	동일 물질 구역	수량산출식/석면함유자재면적(m ²)	석면 종류	석면 함유량(%)	위해성 평가 점수	위해성 등급	관리 방안
2-2,3	1F 복도1 천장	텍스	1F 복도2/복도3/교사실/놀이실/유아실1.2/탕비실	$(17.6 \times 1.7) + (5.7 \times 2.7) + (3.6 \times 15.6) + (5.7 \times 15.6) = 190.39$	백석면	5	10	낮음	<ul style="list-style-type: none"> ·비산성과 손상이 동시에 있는 경우 손상에 대한 보수 ·석면함유 건축자재 또는 설비에 대한 지속적인 유지관리 ·석면함유 건축자재 또는 설비가 손상되었을 경우 즉시 보수 ·석면함유 건축자재를 인위적으로 손상시키지 않도록 함 ·건축물 유지보수 공사 시 석면함유 설비 또는 자재가 훼손되어 석면이 비산되지 않도록 작업수행
2-4,5	1F 자양 지붕/적재	슬레이트	1F 적재슬레이트	$\{(1.8 \times 0.72) \times 30\} + \{(2.4 \times 1.0) \times 1.16\} = 41.66$	백석면	8	8	낮음
