# 건축물 석면 지도

**[ 미륵초등학교 ]**  
**전라북도 익산시 금마면 용순길 243**

**하늘 환경 연구 소 (주)**  
**S . E . L . CO.**

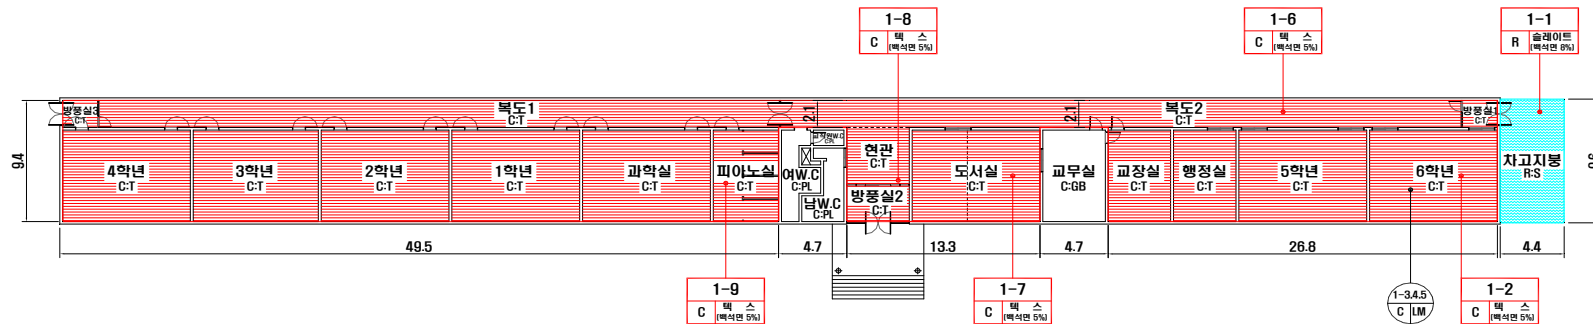
미륵초등학교 1동 1F

시료 번호	시료 채취 위치	건축 자재	동일 물질 구역	수량산출식/석면함유자재면적(m <sup>2</sup> )	석면 종류	석면 함유량(%)	위해성 평가 점수	위해성 등급	관리 방안
1-1	1F 차고 지붕	슬레이트	-	4.4X9.6X1.16	백석면	8	8	낮음	· 비산성과 손상이 동시에 있는 경우 손상에 대한 보수
1-2,6,7,8,9	1F 6학년/복도2/도서관/연관/피아노실 천장	텍스	1F 방통실3/복도1/4학년/3학년/2학년/1학년/과학실/방통실2/교장실/행정실/5학년	(9.4X49.5)+(2.1X4.7)+(9.4X13.3)+(2.1X4.7)+(9.4X26.8)=861.98	백석면	5	10	낮음	· 석면함유 건축자재 또는 설비에 대한 지속적인 유지관리 · 석면함유 건축자재 또는 설비가 손상되었을 경우 즉시 보수 · 석면함유 건축자재를 인위적으로 손상시키지 않도록 함 · 건축물 유지보수 공사 시 석면함유 설비 또는 자재가 훼손되어 석면이 비산되지 않도록 작업수행

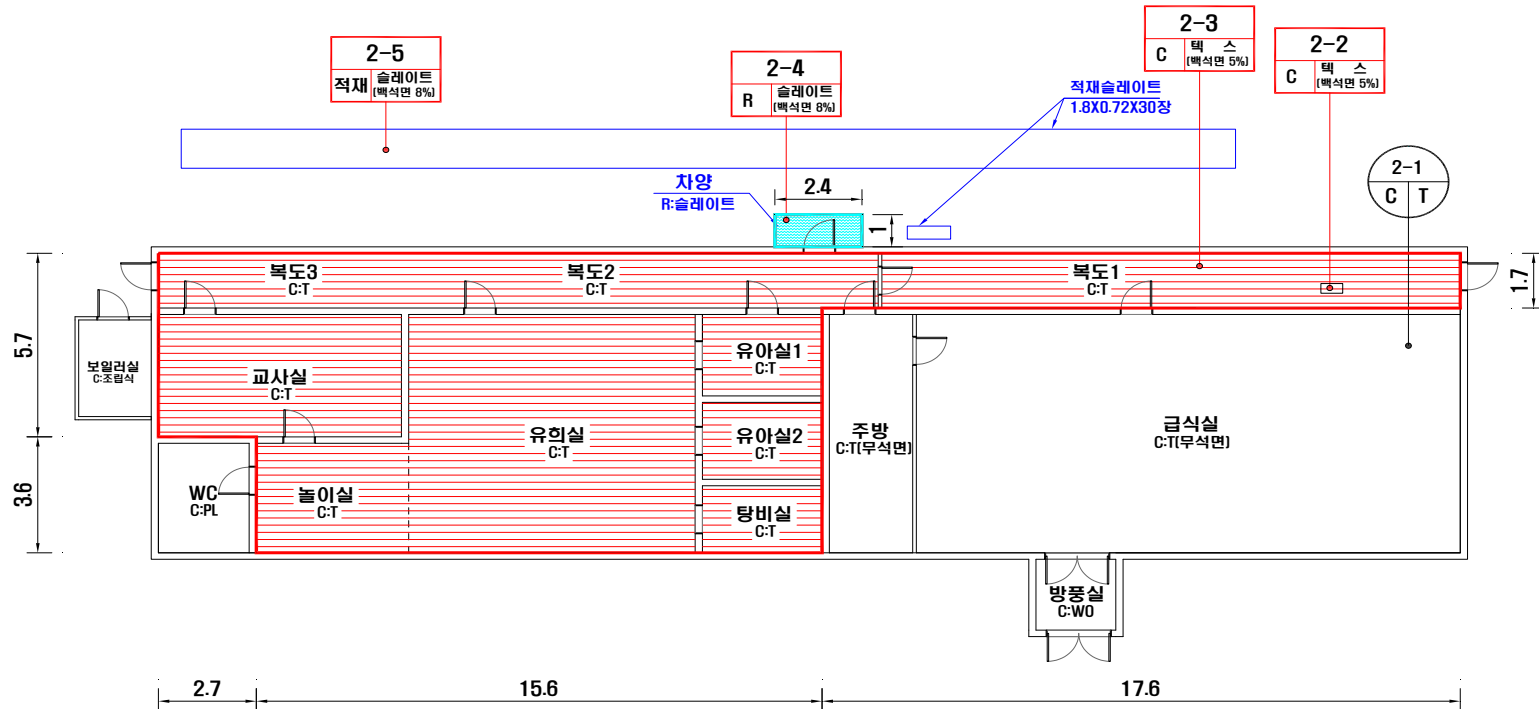
미륵초등학교 2동 1F

시료 번호	시료 채취 위치	건축 자재	동일 물질 구역	수량산출식/석면함유자재면적(m <sup>2</sup> )	석면 종류	석면 함유량(%)	위해성 평가 점수	위해성 등급	관리 방안
2-2.3	1F 복도1 천장	텍스	1F 복도2/복도3/교사실/놀이실/유치실/유아실1.2/탕비실	$(17.6 \times 1.7) + (5.7 \times 2.7) + (3.6 \times 15.6) + (5.7 \times 15.6) = 190.39$	백석면	5	10	낮음	· 비산성과 손상이 동시에 있는 경우 손상에 대한 보수 · 석면함유 건축자재 또는 설비에 대한 지속적인 유지관리 · 석면함유 건축자재 또는 설비가 손상되었을 경우 즉시 보수 · 석면함유 건축자재를 인위적으로 손상시키지 않도록 함 · 건축물 유지보수 공사 시 석면함유 설비 또는 자재가 훼손되어 석면이 비산되지 않도록 작업수행
2-4.5	1F 자양 지붕/적재	슬레이트	1F 적재슬레이트	$((1.8 \times 0.72) \times 30) + ((2.4 \times 1.0) \times 1.16) = 41.66$	백석면	8	8	낮음

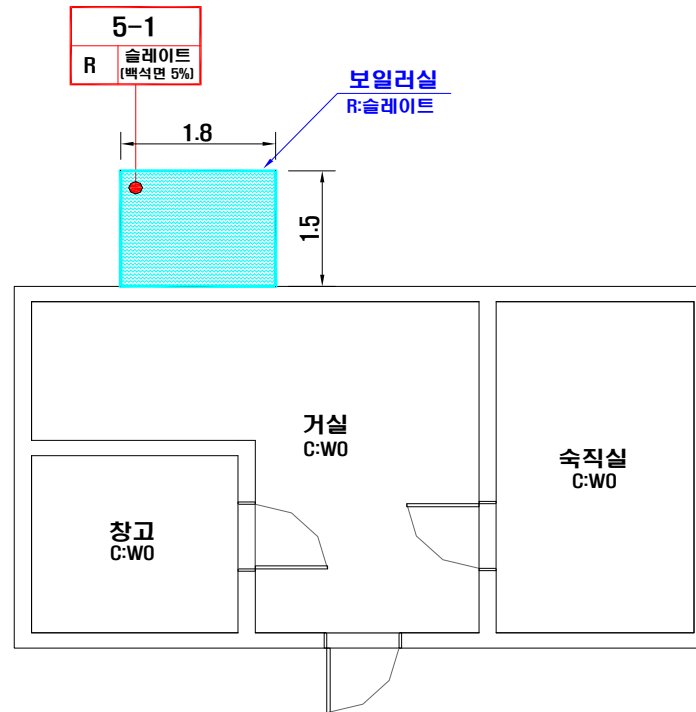
미륵초등학교 5동 1F

시료 번호	시료 채취 위치	건축 자재	동일 물질 구역	수량산출식/석면함유자재면적(m <sup>2</sup> )	석면 종류	석면 함유량(%)	위해성 평가 점수	위해성 등급	관리 방안
5-1	1F 보일러실 지붕	슬레이트	-	[1.8X1.5]X1.16~3.13	백석면	8	8	낮음	<ul style="list-style-type: none"> <li>· 비산성과 손상이 동시에 있는 경우 손상에 대한 보수</li> <li>· 석면함유 건축자재 또는 설비에 대한 지속적인 유지관리</li> <li>· 석면함유 건축자재 또는 설비가 손상되었을 경우 즉시 보수</li> <li>· 석면함유 건축자재를 인위적으로 손상시키지 않도록 함</li> <li>· 건축물 유지보수 공사 시 석면함유 설비 또는 자재가 훼손되어 석면이 비산되지 않도록 작업수행</li> </ul>

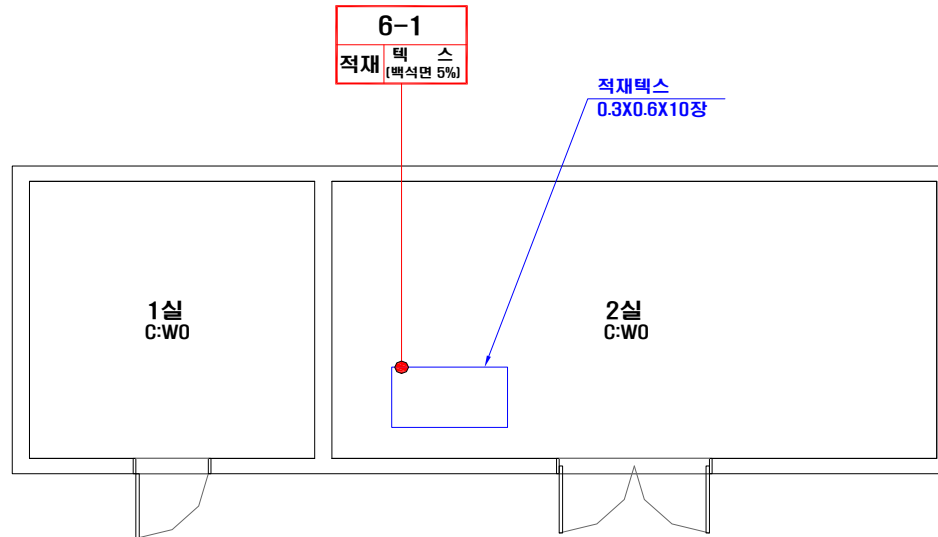
미륵초등학교 6동 1F

시료 번호	시료 채취 위치	건축 자재	동일 물질 구역	수량산출식/석면함유자재면적(m <sup>2</sup> )	석면 종류	석면 함유량(%)	위해성 평가 점수	위해성 등급	관리 방안
6-1	1F 2실 적재	텍스	-	0.3X0.6X10=1.8	백석면	5	8	낮음	<ul style="list-style-type: none"> <li>· 비산성과 손상이 동시에 있는 경우 손상에 대한 보수</li> <li>· 석면함유 건축자재 또는 설비에 대한 지속적인 유지관리</li> <li>· 석면함유 건축자재 또는 설비가 손상되었을 경우 즉시 보수</li> <li>· 석면함유 건축자재를 인위적으로 손상시키지 않도록 함</li> <li>· 건축물 유지보수 공사 시 석면함유 설비 또는 자재가 훼손되어 석면이 비산되지 않도록 작업수행</li> </ul>
