무장초등학교(본관) 1층

*건축물명 : 무장초등학교(본관)

*도면번호 : 14-09-04-02

*조사일자 : 2014.09.04.

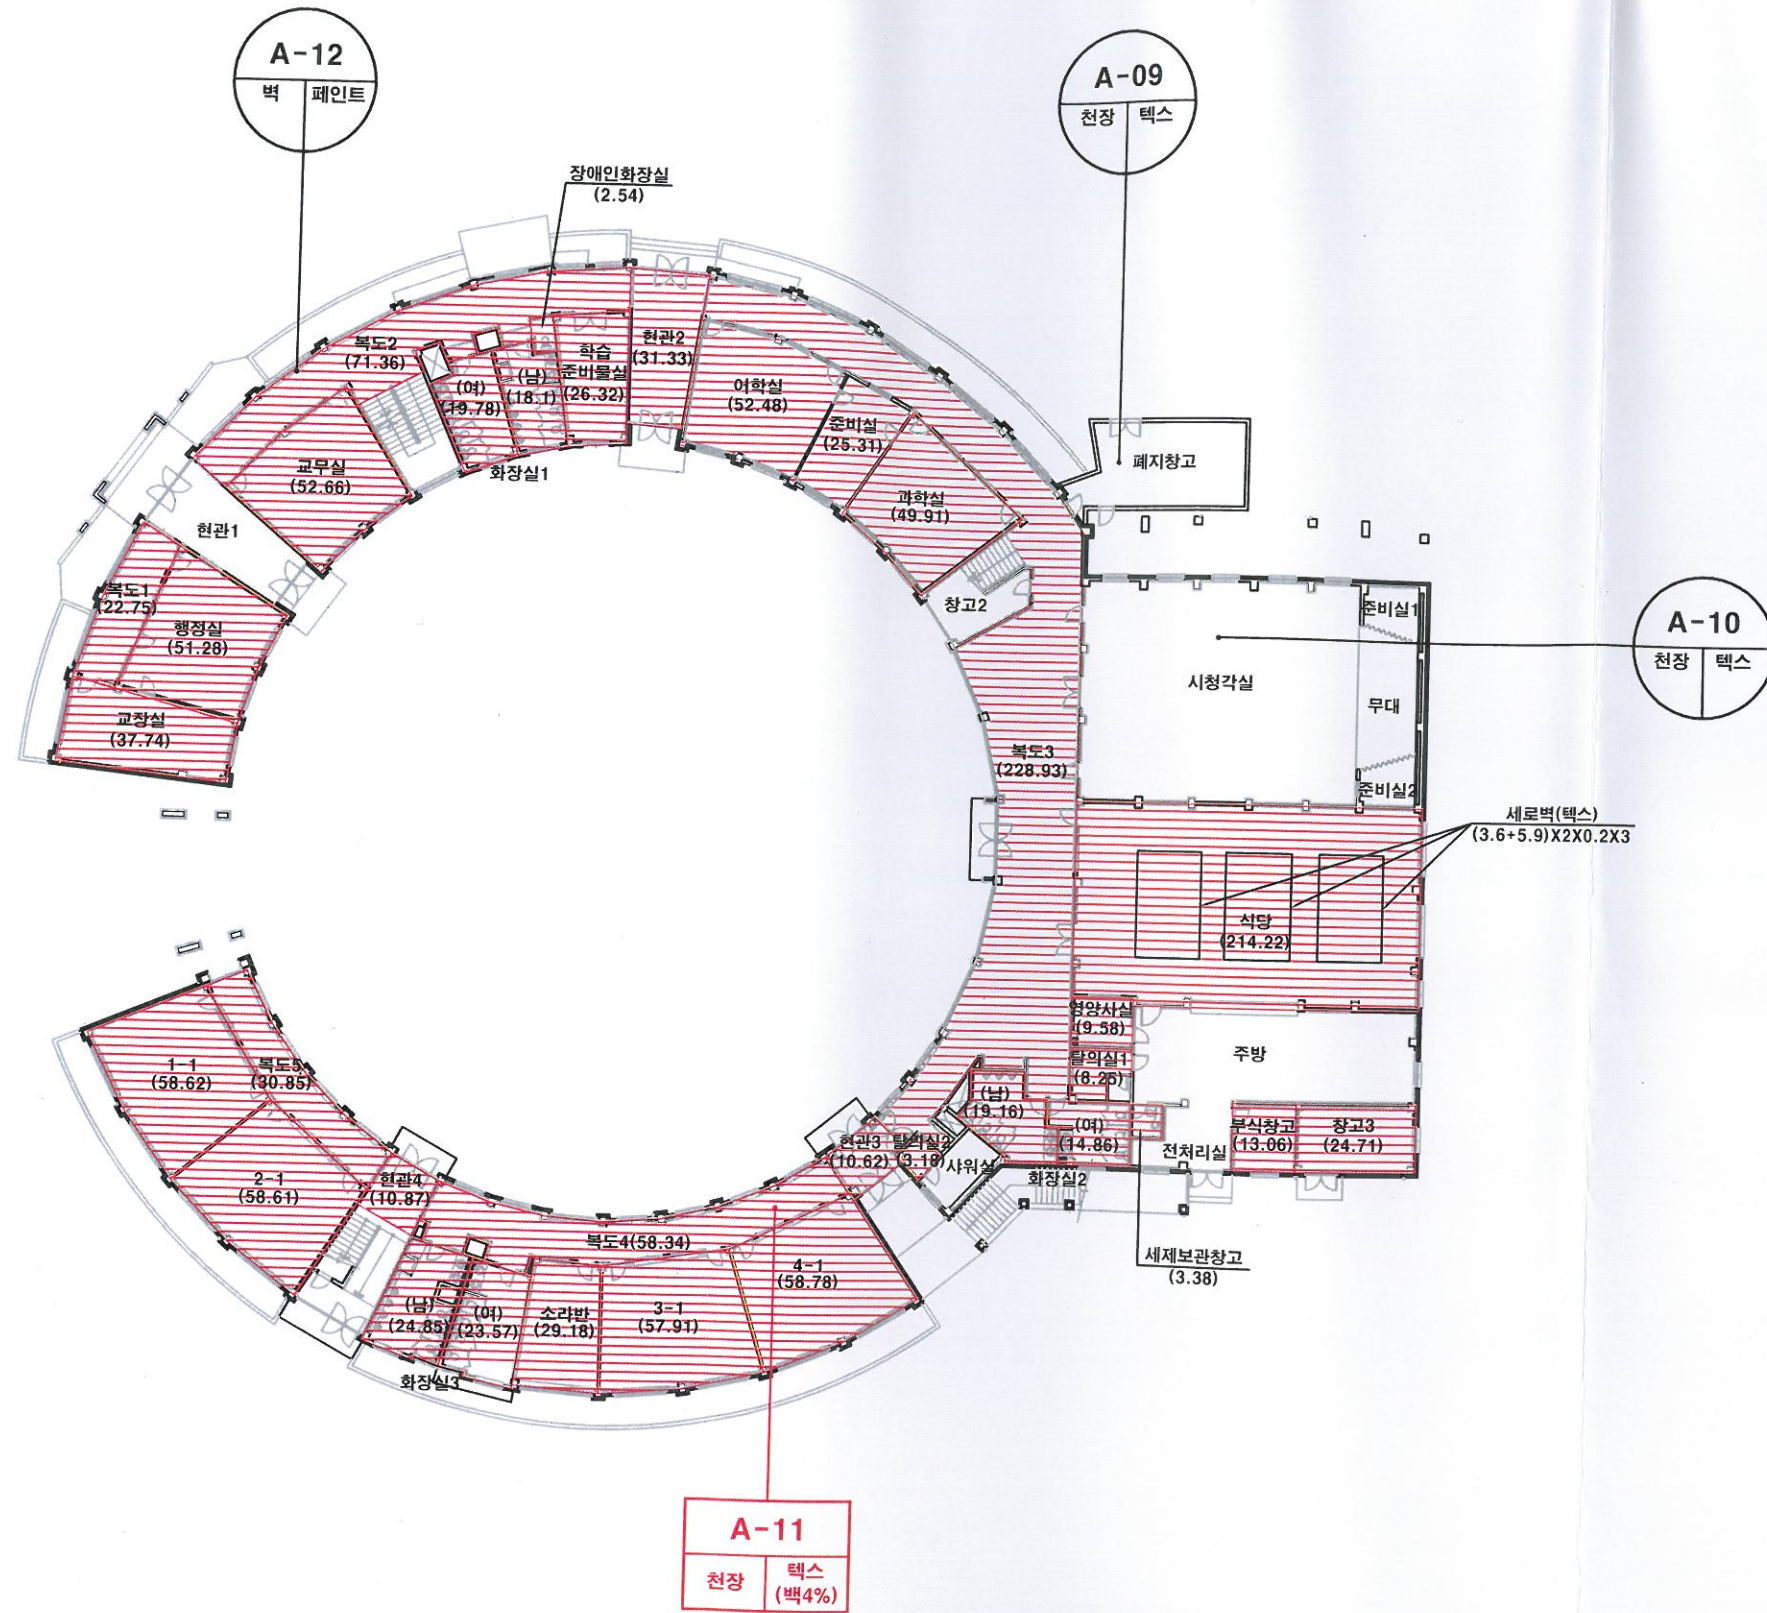
시료 번호	시료 채취 위치	건축 자재	동일 물질 구역	면적(m ²), 부피(m ³), 길이(m)	석면 종류	석면 함유량(%)	위해성 평가 점수	위해성 등급	관리 방안
A-11	1층 복도 천장	텍스	1층 교장실, 행정실, 복도1, 교무실, 복도2, 화장실1(남,여), 장애인화장실, 학습준비물실, 현관2, 어학실, 준비실, 과학실, 복도3, 식당, 영양사실, 탈의실1,2, 창고3, 부식창고, 세제보관창고, 화장실2(남,여), 현관3, 4-1, 3-1, 소라반, 복도4, 화장실3(남,여), 현관4, 2-1, 1-1, 복도5 천장, 식당 세로벽 추가	1,434.49 m ²	백석면	4%	10	낮음	<석면함유 건축자재의 잠재적인 손상 가능성이 낮은 상태> 1)비산성과 손상이 동시에 있는 경우 손상에 대한 보수 2)석면함유 건축자재 또는 설비에 대한 지속적인 유지관리 3) 석면함유 건축자재 또는 설비가 손상되었을 경우 즉시 보수 4)석면함유 건축자재를 인위적으로 손상시키지 않도록 함 5) 전기공사, 배선공사등 건축물 유지보수 공사시 석면함유설비 또는 자재가 훼손되어 석면이 비산되지 않도록 작업수행
