무장초등학교(본관) 1층

*건축 물 명 : 무장초등학교(본관)
*건축물 소재지 : 전북 고창군 무장면 무장초등학교길 24
*도면 번호 : 14-09-04-02
*석면 조사 기관 : (주)알파석면연구소
*석면 분석 기관 : (주)알파석면연구소
*조사일자 : 2014.09.04.

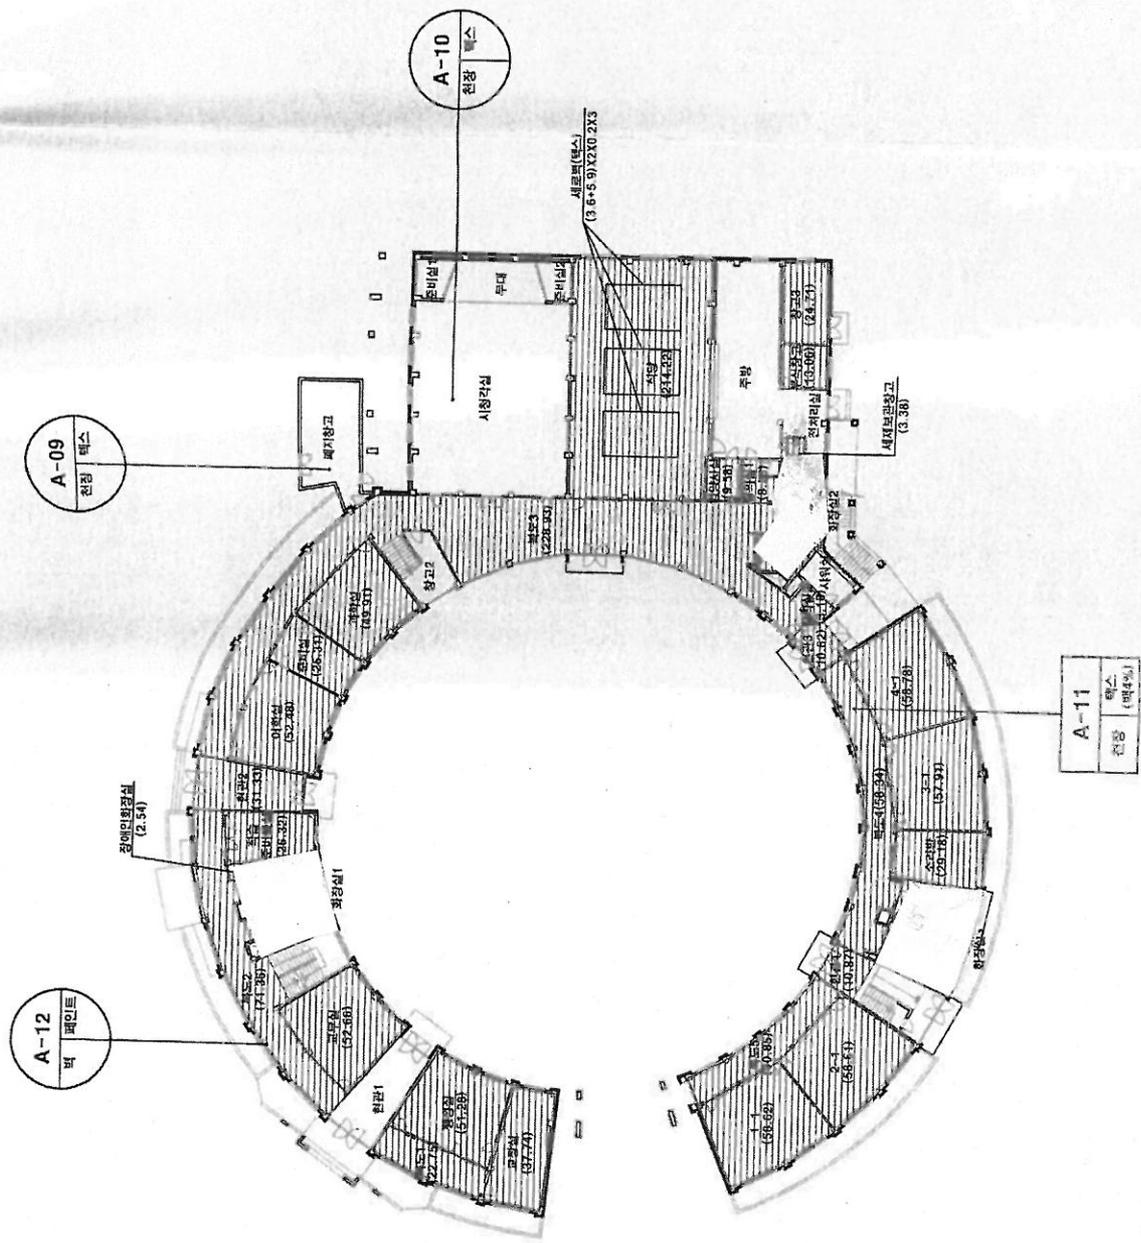
시료 채취 위치	건축 자재	동일 물질 구역	면적(㎡), 부피(㎡), 길이(m)	석면 종류	석면 함유량(%)	위해성 평가 점수	위해성 등급	관리 방안
충북도 청양	벽스	1층 교감실, 행정실, 복도1, 교무실, 복도2, 화장실1(남,여), 장애인화장실, 학습준비실, 현관2, 어학실, 준비실, 과학실, 복도3, 식당, 영양사실, 회의실1,2, 창고3, 부속창고, 세제보관창고, 복도4, 복도5, 현관3, 4-1, 3-1, 소라반, 현관4, 2-1, 1-1, 복도5 천장, 식당 세로벽 추가	1311 ㎡	백석면	4%	10	낮음	<석면함유 건축자재의 잠재적인 손상 가능성이 낮은 상태> 1) 비산성과 손상이 동시에 있는 경우 손상에 대한 보수 2) 석면함유 건축자재 또는 설비에 대한 지속적인 유지관리 3) 석면함유 건축자재 또는 설비가 손상을 입을 경우 즉시 보수 4) 석면함유 건축자재를 인위적으로 손상시키지 않도록 할 5) 정기검사, 배선공사 등 건축물 유지보수 공사시 석면함유설비 또는 자재가 훼손되어 석면이 비산되지 않도록 작업수행

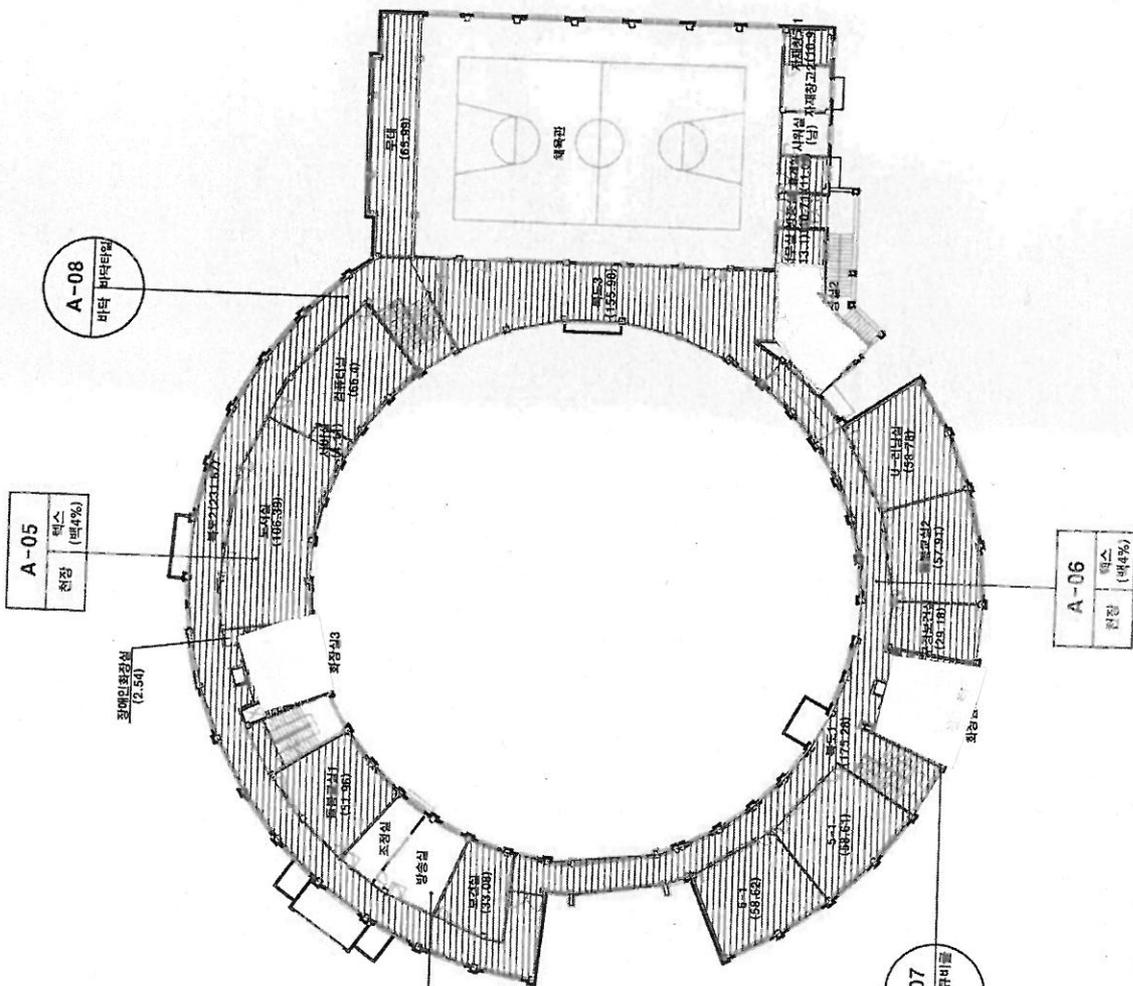
시도 제취 위치	건축 자재	동일 물질 구역	면적(m ²), 부피(m ³), 길이(m)	석면 종류	석면 함유율(%)	위해성 평가 점수	위해성 등급	관리 방안
도서실 천장	텍스	2층 보건실, 돌봄교실1, [redacted], [redacted], 도서실, 서버실, 컴퓨터실, 복도2 천장	474.33 m ²	백석면	4%	9	낮음	<석면 함유 건축자재의 잠재적인 손상 가능성이 낮은 상태> 1) 비산성과 손상시 동시에 있는 경우 손상에 대한 보수 2) 석면 함유 건축자재 또는 섬유에 대한 지속적인 유지관리 3) 석면 함유 건축자재 또는 섬유가 손상되었을 경우 즉시 보수 4) 석면 함유 건축자재를 인위적으로 손상시키지 않도록 함 5) 전기공사, 폐수공사를 건축물 유지보수 공사시 석면 함유 섬유 또는 자재가 훼손되어 석면이 비산되지 않도록 작업 수행
복도 천장	텍스	2층 복도3, 무대, 자재창고1, 휴게실, 방충실, 사무실, [redacted], U-러닝실, 돌봄교실2, 구강보건실, 복도1 천장	669 m ²	백석면	4%	10	낮음

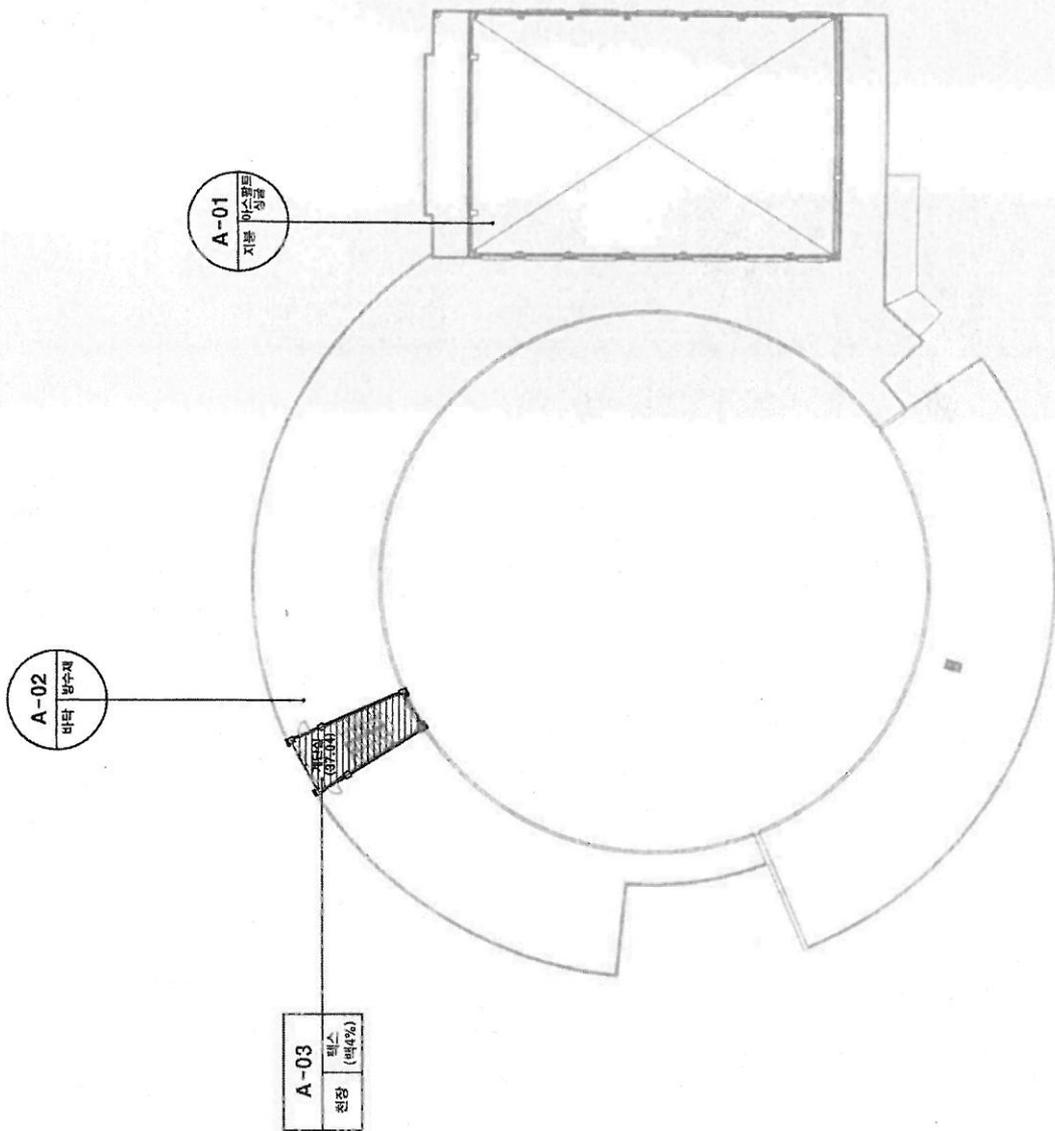
*도면 번호 : 14-09-04-04

시료 채취 위치	건축 자재	동인 물질 구역	면적(m ²), 부피(m ³), 길이(m)	석면 종류	석면 함유량(%)	위험성 평가 점수	위해성 등급	관리 방안
옥탑1층 계단실 천장	텍스	옥탑1층 계단실 천장	37.04 m ²	백석면	4%	5	낮음	*석면함유 건축자재의 잠재적인 손상 가능성이 낮은 상태) 1) 비인성적 손상이 동시에 동시에 있는 경우 손상에 대한 보수 2) 석면함유 건축자재 또는 설비에 대한 지속적인 유지관리 3) 석면함유 건축자재 또는 설비가 손상되었을 경우 즉시 보수 4) 석면함유 건축자재를 인위적으로 손상시키지 않도록 함 5) 전기공사, 배선공사 등 건축물 유지보수 공산시 석면함유설비 또는 자재가 훼손되어 석면이 비산되지 않도록 작업수행

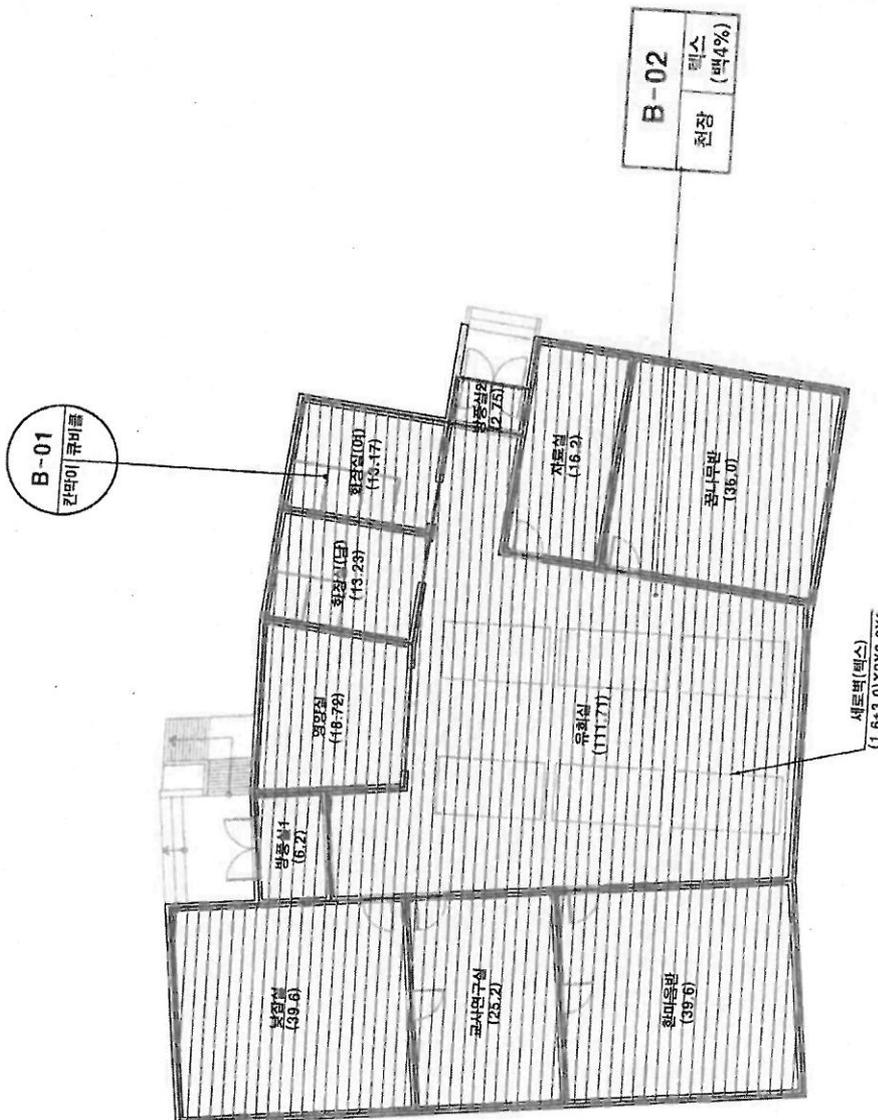
시료 채취 위치	건축 자재	동원 물질 구역	면적(m ²), 부피(m ³), 길이(m)	석면 종류	석면 함유량(%)	위해성 평가 점수	위해성 등급	관리 방안
실 천장	텍스	낮장실, 교사연구실, 한미음반, 영양실, 방음실1,2, 화장실(남·여), 지토실, 유희실, 꿈나무반 천장, 유희실 세로벽 추가	333.42 m ²	백석면	4%	10	낮음	<석면함유 건축자재의 잠재적인 위해성 가능성에 따른 상태> 1)비산성과 손상이 동시에 있는 경우 손상에 대한 보수 2)석면함유 건축자재 또는 설비에 대한 지속적인 유지관리 3) 석면함유 건축자재 또는 설비가 손상되었을 경우 즉시 보수 4)석면함유 건축자재를 인위적으로 손상시키지 않도록 함
