무장초등학교(본관) 2층

*건축물 명:
무장초등학교(본관)

*도면 번호:
14-09-04-03

*조사일자:
2014.09.04.

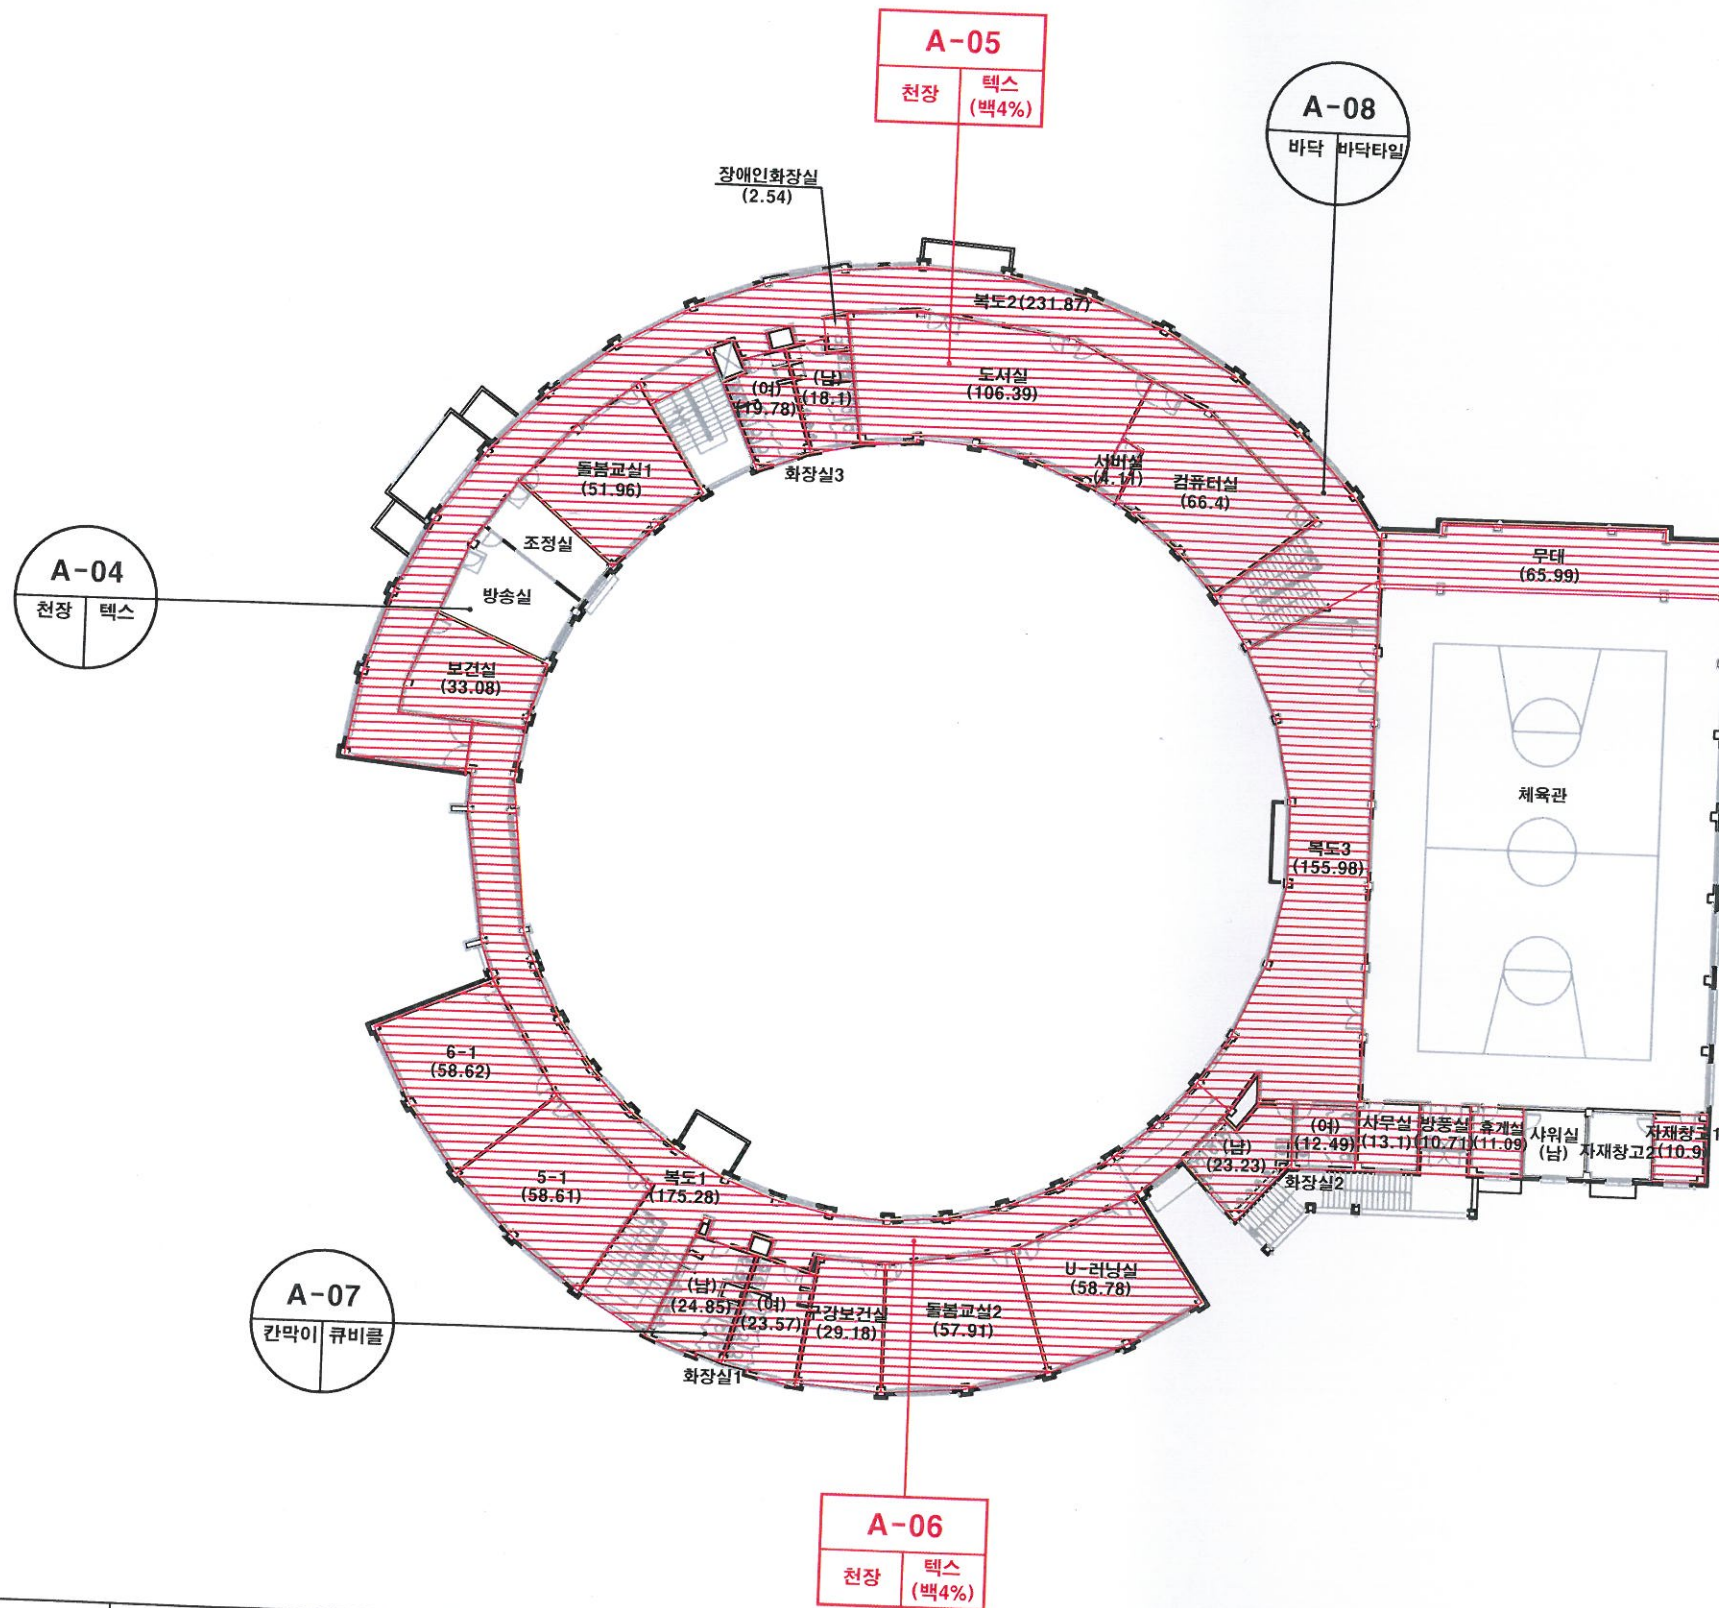
시료 번호	시료 채취 위치	건축 자재	동일 물질 구역	면적(m²), 부피(m³), 길이(m)	석면 종류	석면 함유량(%)	위해성 평가 점수	위해성 등급	관리 방안
A-05	2층 도서실 천장	텍스	2층 보건실, 돌봄교실1, 화장실3(남,여), 장애인화장실, 도서실, 서버실, 컴퓨터실, 복도2 천장	534.23 m²	백석면	4%	9	낮음	<석면함유 건축자재의 잠재적인 손상 가능성이 낮은 상태> 1)비산성과 손상이 동시에 있는 경우 손상에 대한 보수 2)석면함유 건축자재 또는 설비에 대한 지속적인 유지관리 3) 석면함유 건축자재 또는 설비가 손상되었을 경우 즉시 보수 4)석면함유 건축자재를 인위적으로 손상시키지 않도록 함 5) 전기공사,배선공사등 건축물 유지보수 공산시 석면함유설비 또는 자재가 훼손되어 석면이 비산되지 않도록 작업수행
A-06	2층 복도 천장	텍스	2층 복도3, 무대, 자재창고1, 휴게실, 방통실, 사무실, 화장실2(남,여), U-러닝실, 돌봄교실2, 구강보건실, 화장실1(남,여), 5-1, 6-1, 복도1 천장	790.29 m²	백석면	4%	10	낮음
