무장초등학교(본관) 옥탑1층

*건축물 명 : 무장초등학교(본관)

*도면 번호 : 14-09-04-04

*조사일자: 2014.09.04.

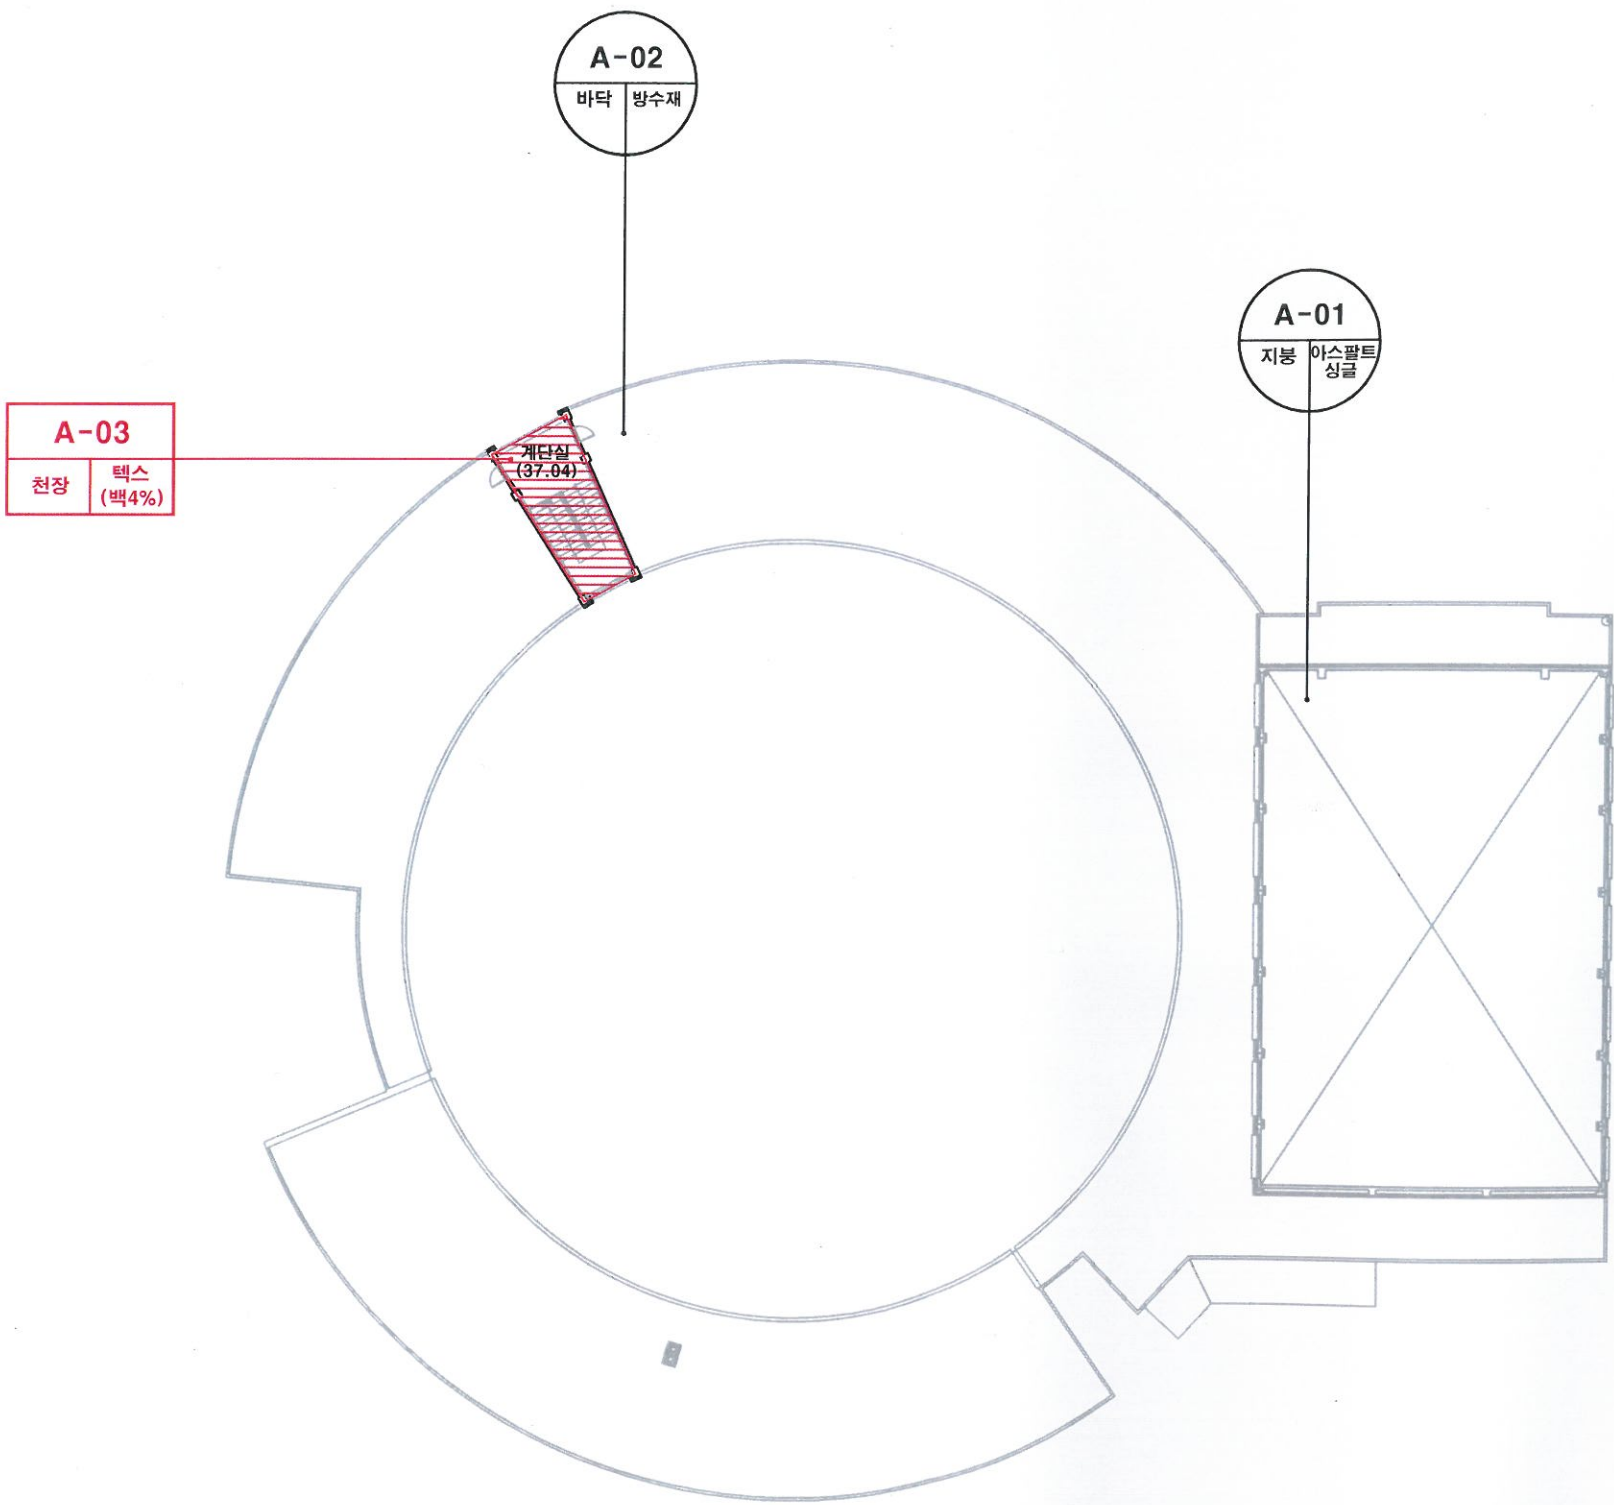
시료 번호	시료 채취 위치	건축 자재	동일 물질 구역	면적(m ²) , 부피(m ³) , 길이(m)	석면 종류	석면 함유량(%)	위해성 평가 점수	위해성 등급	관리 방안
A-03	옥탑1층 계단실 천장	텍스	옥탑1층 계단실 천장	37.04 m ²	백석면	4%	5	낮음	<석면함유 건축자재의 잠재적인 손상 가능성이 낮은 상태> 1)비산성과 손상이 동시에 있는 경우 손상에 대한 보수 2)석면함유 건축자재 또는 설비에 대한 지속적인 유지관리 3) 석면함유 건축자재 또는 설비가 손상되었을 경우 즉시 보수 4)석면함유 건축자재를 인위적으로 손상시키지 않도록 함 5) 전기공사,배선공사등 건축물 유지보수 공산시 석면함유설비 또는 자재가 훼손되어 석면이 비산되지 않도록 작업수행
