무장초등학교(유치원)

*건축물 명:
무장초등학교(유치원)

*도면 번호:
14-09-04-01

*석면 조사 기관:
(주)알파석면연구소

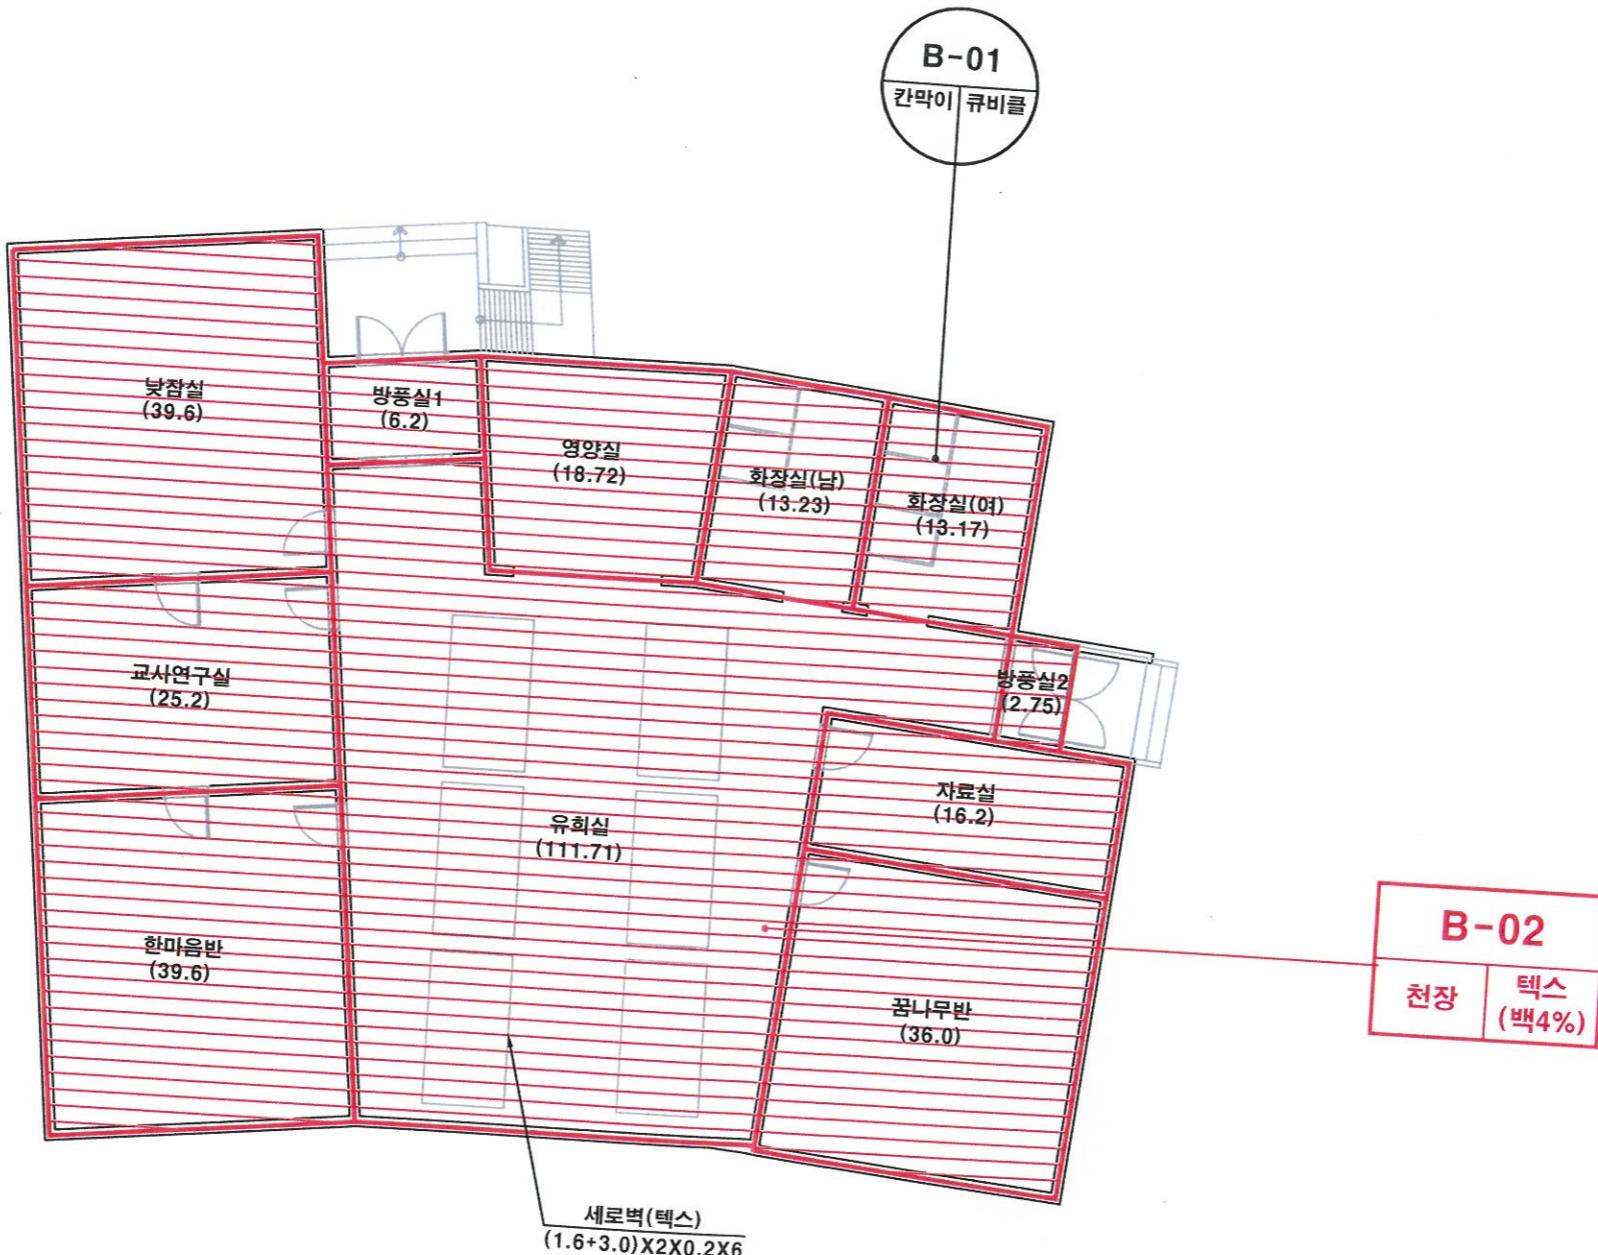
| 시료 번호 | 시료 채취 위치 | 건축 자재 | 동일 물질 구역 | 면적(m ²) , 부피(m ³) , 길이(m) | 관리 방안 | | | | |
|---|---|---|--|---|---|---|---|---|--|
| B-02 | 유희실 천장 | 텍스 | 낮잠실, 교사연구실, 한마음반, 영양실, 방풍실1,2, 화장실(남,여), 자로실, 유희실, 꿈나무반 천장, 유희실 세로벽 추가 | 333.42 m ² | 백석면 | 4% | 10 | 낮음 | <석면함유 건축자재의 잠재적인 손상 가능성이 낮은 상태> 1) 비산성과 손상이 동시에 있는 경우 손상에 대한 보수 2) 석면함유 건축자재 또는 설비에 대한 지속적인 유지관리 3) 석면함유 건축자재 또는 설비가 손상되었을 경우 즉시 보수 4) 석면함유 건축자재를 인위적으로 손상시키지 않도록 하기 |
