< 무녀도초등학교 주1,주3 평면도 >

무녀도초등학교
주1동, 주3동

*조사일자: 2014.07.23

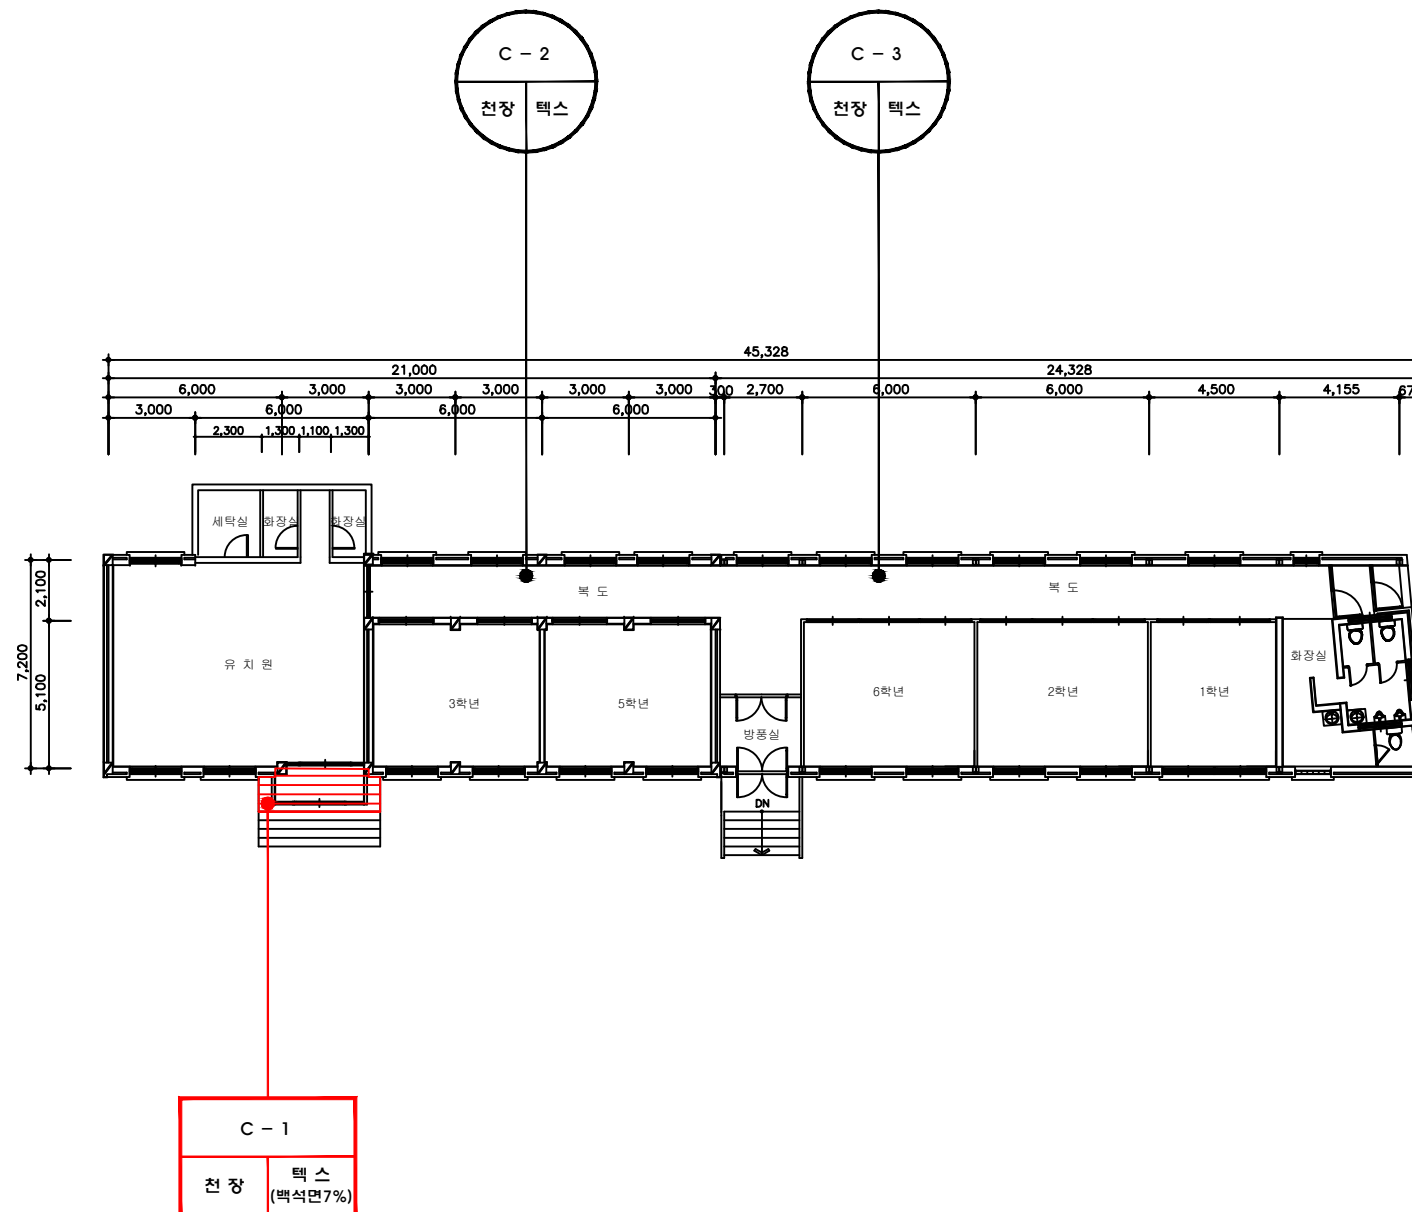
시료 번호	시료 채취 위치	건축 자재	동일 물질 구역	석면함유 자재 면적	석면 종류	석면 함유량(%)	위해성 평가 점수	위해성 등급	관리 방안
C-1	유치원 현관 천장	텍스	유치원 현관입구	5.97 m ²	백석면	7%	6점	낮음	* 비산성과 손상이 동시에 있는 경우 손상에 대한 보수 * 석면함유 건축자재 또는 설비에 대한 지속적인 유지관리 * 석면함유 건축자재 또는 설비가 손상되었을 경우 즉시 보수 * 석면함유 건축자재를 인위적으로 손상시키지 않도록 함 * 건축물 유지보수 공사 시 석면함유 설비 또는 자재가 훼손되어 석면이 비산되지 않도록 작업수행
C-2	복도 천장	텍스	3학년, 5학년, 3학년5학년 복도						
C-3	복도 천장	텍스	6학년, 2학년, 1학년, 홀, 복도
