석면농도측정 결과보고서

석면해체·제거작업 신고번호					전 주-20190348				
신고현장	현장명 (공사명·작업명)		무풍초 석면해체 제거공사			전화번호		-	
	소재지		전북 무주군 무풍면 대덕산로 926(무풍면 현내리, 무풍초등학교)						
신고인	석면해체·제거업자명		(주) 성 우			고용노동부 등록번호		제5061호

## 석면농도측정 결과표-1

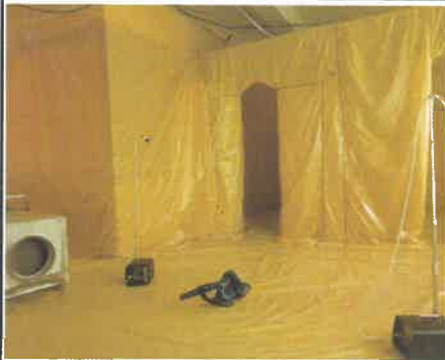
시 료 채 취 사 진					
시 료 번 호	#1~2	시 료 번 호	#3	시 료 번 호	#4~5
시료채취부위	본관 1F 보건실	시료채취부위	본관 1F 서고	시료채취부위	본관 2F 방과후교실
분 석 결 과	석면 0.01개/cm <sup>3</sup> 미만	분 석 결 과	석면 0.01개/cm <sup>3</sup> 미만	분 석 결 과	석면 0.01개/cm <sup>3</sup> 미만

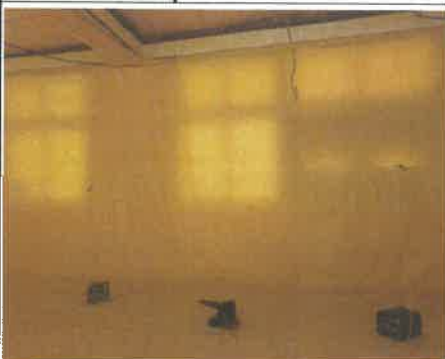
시 료 번 호	#6~7	시 료 번 호	#8~9	시 료 번 호	#10
시료채취부위	본관 2F 돌봄교실	시료채취부위	강당 1F 무대	시료채취부위	급식소 1F 보일러실
분 석 결 과	석면 0.01개/cm <sup>3</sup> 미만	분 석 결 과	석면 0.01개/cm <sup>3</sup> 미만	분 석 결 과	석면 0.01개/cm <sup>3</sup> 미만

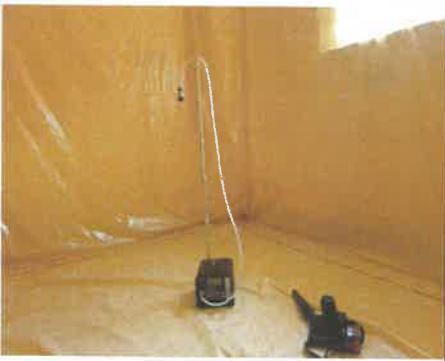
시 료 번 호	#11	시 료 번 호	#12~13	시 료 번 호	#14~15
시료채취부위	급식소 1F 창고 3	시료채취부위	급식소 1F 창고 1	시료채취부위	급식소 1F 창고 2
분 석 결 과	석면 0.01개/cm <sup>3</sup> 미만	분 석 결 과	석면 0.01개/cm <sup>3</sup> 미만	분 석 결 과	석면 0.01개/cm <sup>3</sup> 미만
