## < 군산명화학교 주5 별관동 2층 >

\* 건축물 명 : 주5 별관동  
\* 건축물 소재지 : 전북 군산시 나운동 상나운1길 37  
\* 석면 조사, 분석 기관: (주)진포환경권설행  
\* 조사일자: 2014.08.05  
\* 층 구분 : 지상2층  
\* 동별면적 : 2,228.26 m<sup>2</sup>

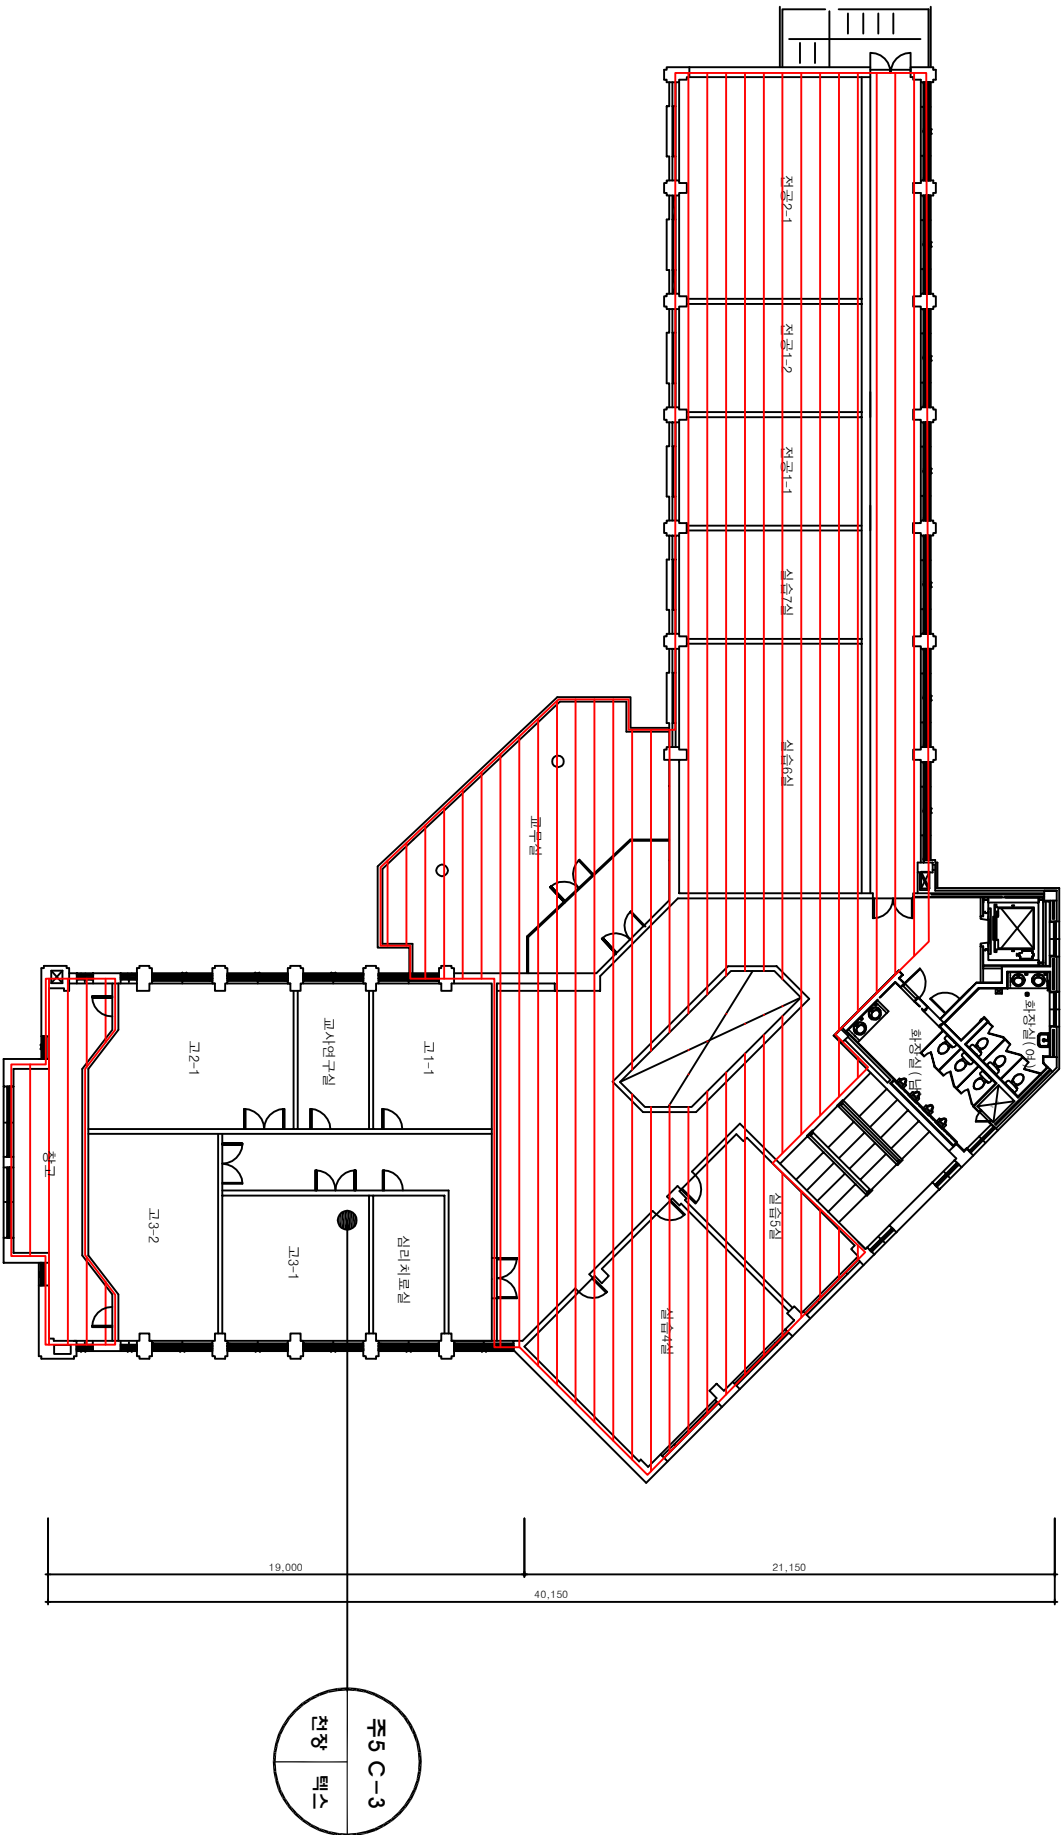
시료 번호	시료 채취 위치	건축 자재	동일 물질 구역	석면함유 자재 면적	석면 종류	석면 함유량(%)	위해성 평가 점수	위해성 등급	관리 방안
주5 C-3	2층 고3-1반 천장	텍스(천장재)	별관동 2층 교실 텍스 천장재	708.13 m <sup>2</sup>	백석면, 갈석면	5%, 2%	11점	낮음	<div>* 비산성과 손상이 동시에 있는 경우 손상에 대한 보수</div> <div>* 석면함유 건축자재 또는 설비에 대한 지속적인 유지관리</div> <div>* 석면함유 건축자재 또는 설비가 손상되었을 경우 즉시 보수</div> <div>* 석면함유 건축자재를 인위적으로 손상시키지 않도록 함</div> <div>* 건축물 유지보수 공사 시 석면함유 설비 또는 자재가 훼손되어 석면이 비산되지 않도록 작업수행</div>
