2018. 7. 24. ~ 2018. 8. 3.
본관동 1층 전체 면적
석면철거

< 군산명화학교 주1 본관동 1층 >

- *건축 물 명 : 주1 본관동
- *건축물 소재지 : 전라북도 군산시 나운동 상남은1길 37
- *석면 조사 분석 기관 : (주)진보환경컨설팅
- *조사일자 : 2014.08.05
- *중 구 분 : 지상 1층
- *동별면적 : 2,945.28 m²

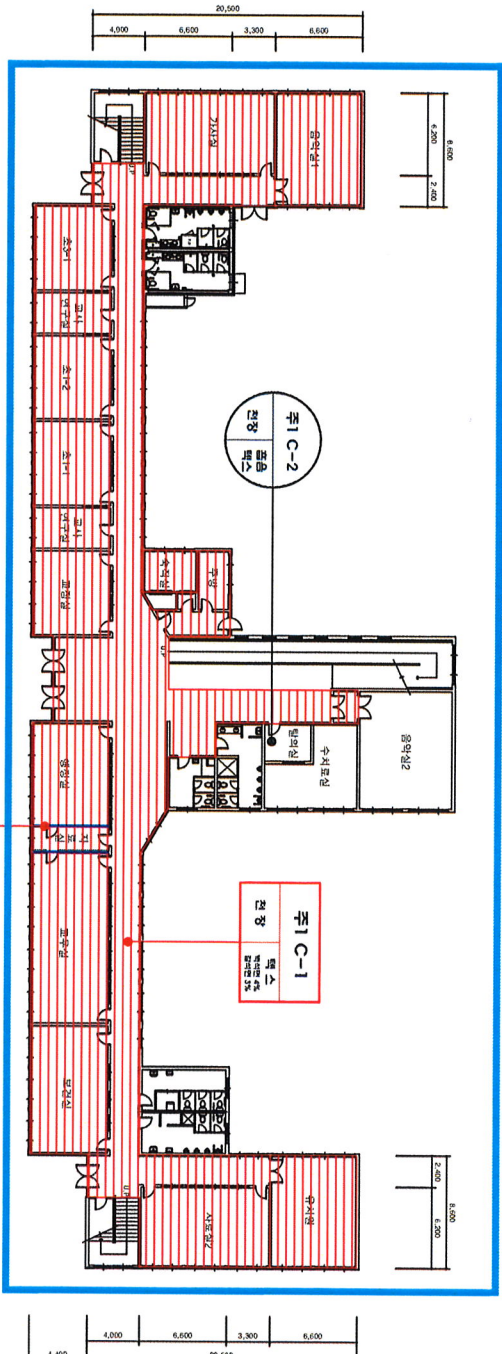
시공 번호	시공 재차 위치	건축 자재	동일 물품 구역	석면 함유 자재 면적	석면 함유량(%)	위해성 평가 점수	위해성 등급	관리 방안
주1 C-1	1층 복도 천장	텍스(천장재)	본관동 1층 텍스 천장재	1,022.98 m ²	4%, 3%	11점	낮음	* 비산성과 손상이 동시에 있는 경우 손상에 대한 보수
주1 C-2	1층 수자표실 불의실 천장	폼폼텍스(천장재)	본관동 1층 수자표실 불의실 천장재	-	-	-	낮음	* 석면 함유 건축 자재 또는 설비에 대한 지속적인 유지관리
주1 P-1	1층 자료실 벽	폼폼텍스(벽재)	본관동 1층 자료실 벽재	31.32 m ²	10%	9점	낮음	* 석면 함유 건축 자재를 인위적으로 손상시키지 않도록 함
								* 건축물 유지보수 공사 시 석면 함유 설비 또는 자재가 훼손되어 석면이 비산되지 않도록 작업 수행

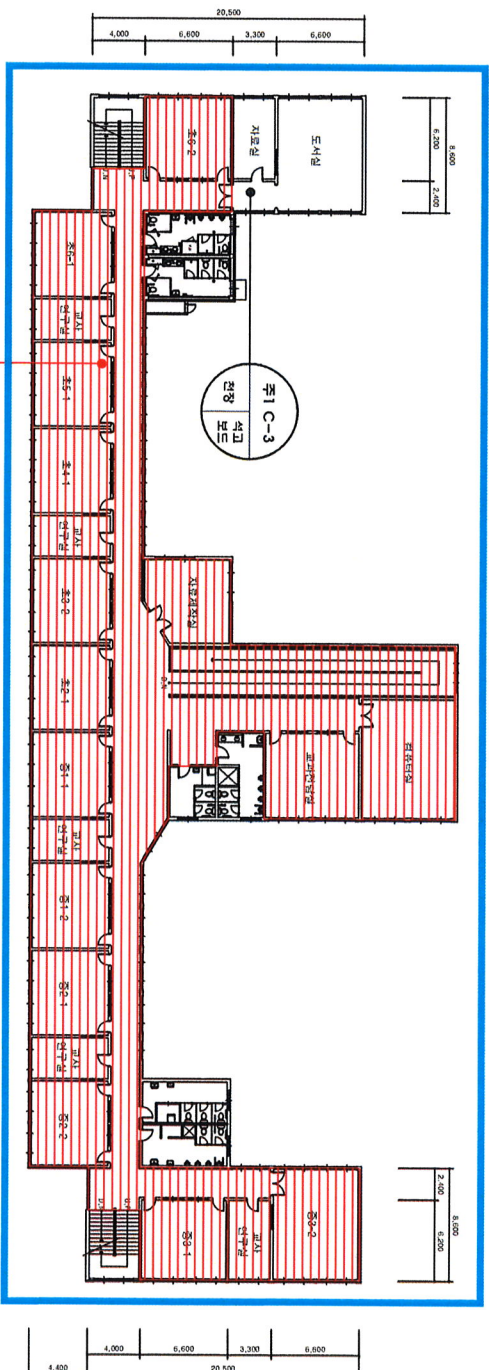
2018. 7. 24. ~ 2018. 8. 3.
본관동 2층 전체 면적
석면철거
