< 군산명화학고 주3 금식소동 >

- * 건축물 명 : 주3 금식소동
- * 건축물 소재지 : 전북 군산시 나운동 상나운1길 37
- * 석면 조사 분석 기관: (주)진포환경컨설팅
- * 조사일자: 2014.08.05
- * 총 구분 : 지상1층
- * 동별면적 : 255.15 m²

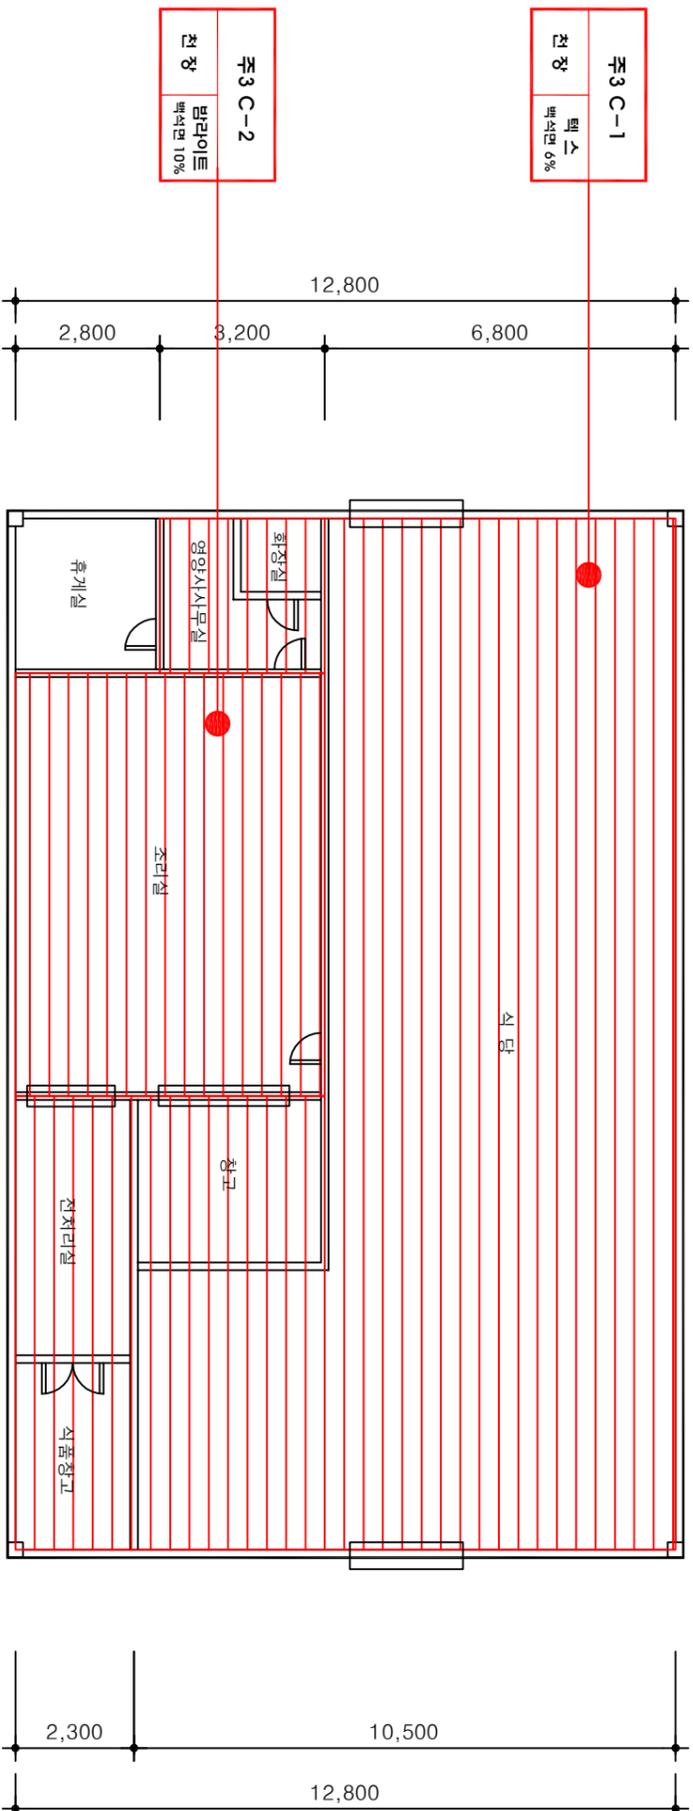
시료 번호	시료 채취 위치	건축 지재	동일 물질 구역	석면함유 지재 면적	석면 종류	석면 함유량(%)	위해성 평가 점수	위해성 등급
주3 C-1	식당 천장	텍스(천장재)	금식소동 텍스 천장재	198.40 m ²	백석면	6%	11점	낮음
주3 C-2	조리실 천장	범라이트(천장재)	금식소동 조리실 범라이트 천장재	49.20 m ²	백석면	10%	11점	낮음

- * 비산성과 손상이 동시에 있는 경우 손상에 대한 보수
- * 석면함유 건축지재 또는 설비에 대한 지속적인 유지관리
- * 석면함유 건축지재 또는 설비가 손상되었을 경우 즉시 보수
- * 석면함유 건축지재를 인위적으로 손상시키지 않도록 함
- * 건축물 유지보수 공사 시 석면함유 설비 또는 지재가 훼손되어 석면이 비산되지 않도록 작업수행
