공기 중 석면농도측정 결과 보고서

공사명 : 남성고 본관 일성당1관 체육관 석면공사 및 조명시설 개선공사
- 익산시 동서로35길 41

공기 중 석면농도측정 분석결과보고서

공기 중 석면농도 측정 분석 결과서

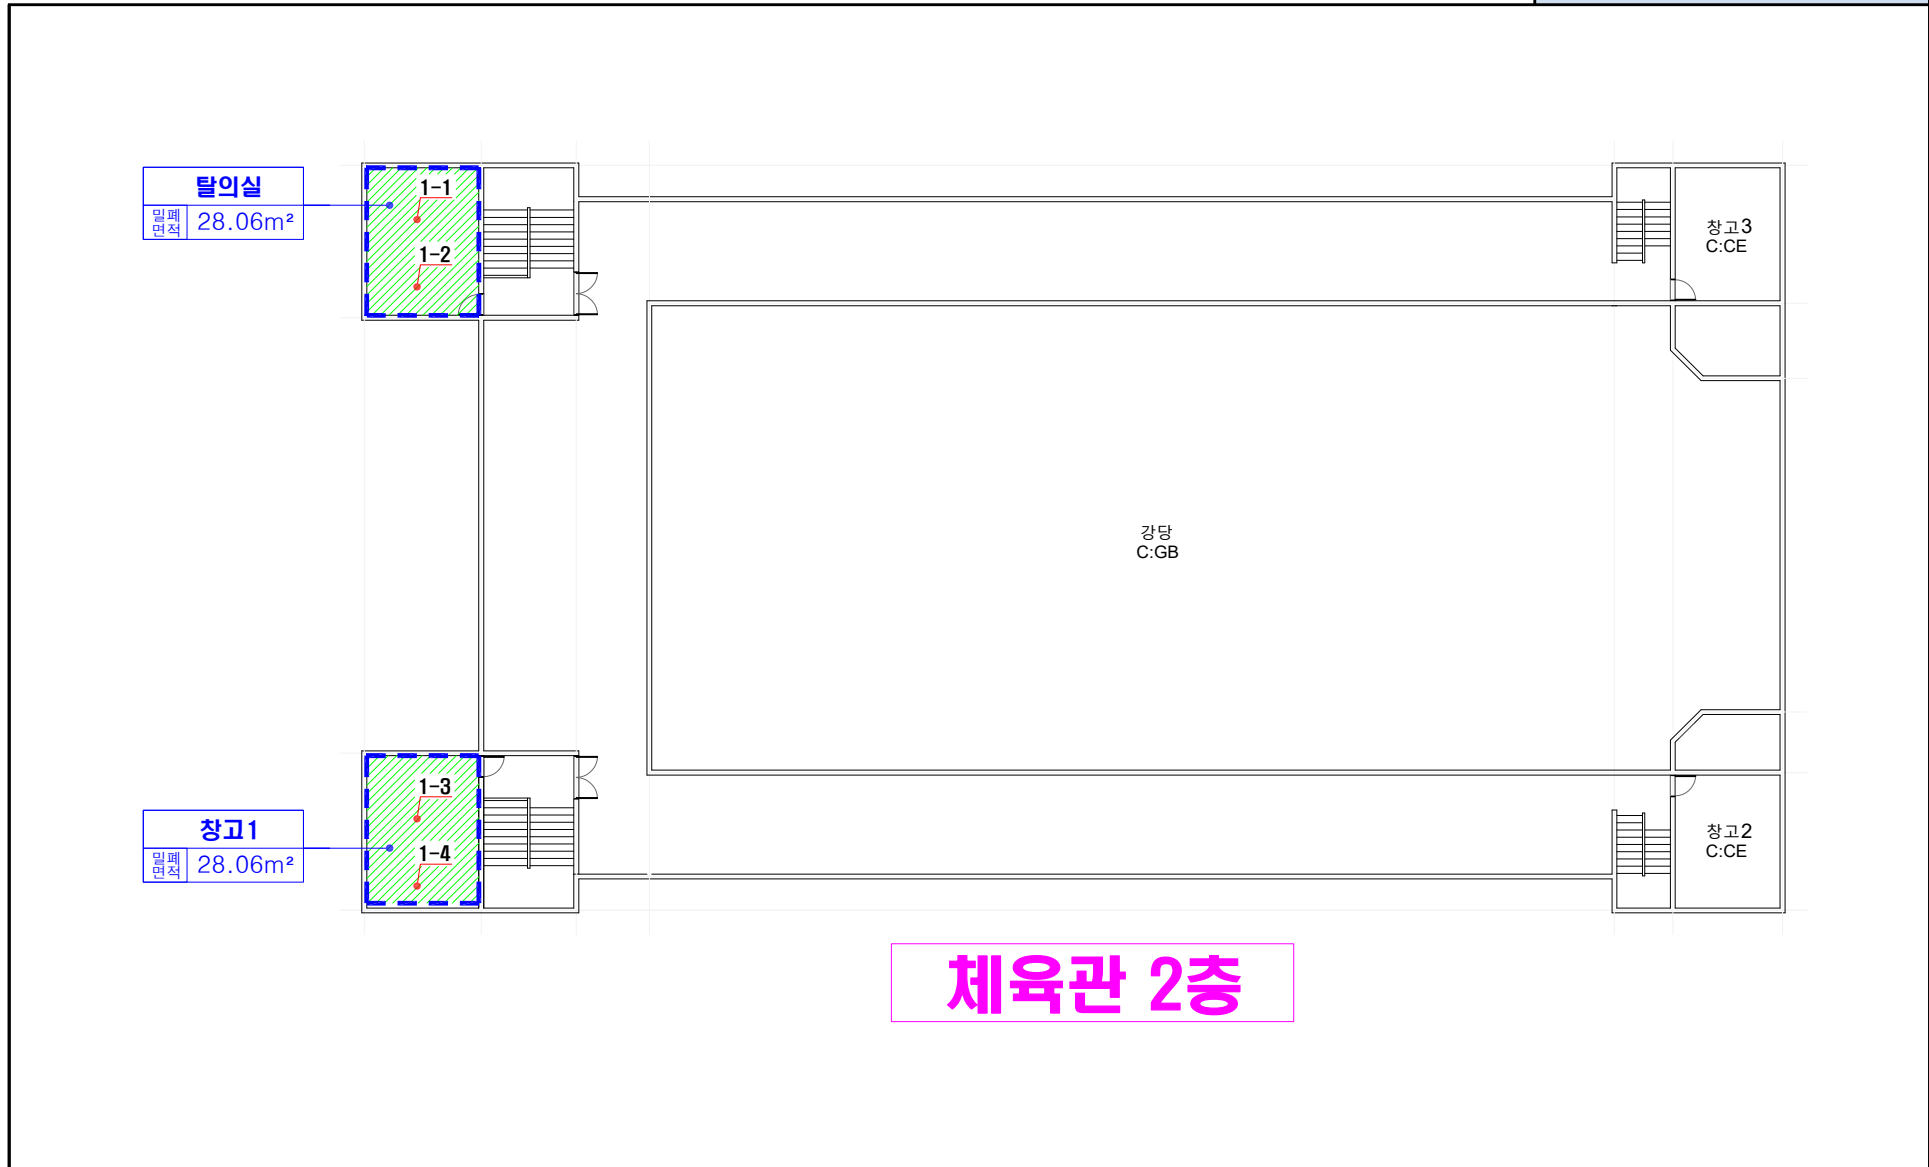
A-1. 공기 중 석면농도 시료채취 위치도

-남성고등학교 체육관 2층

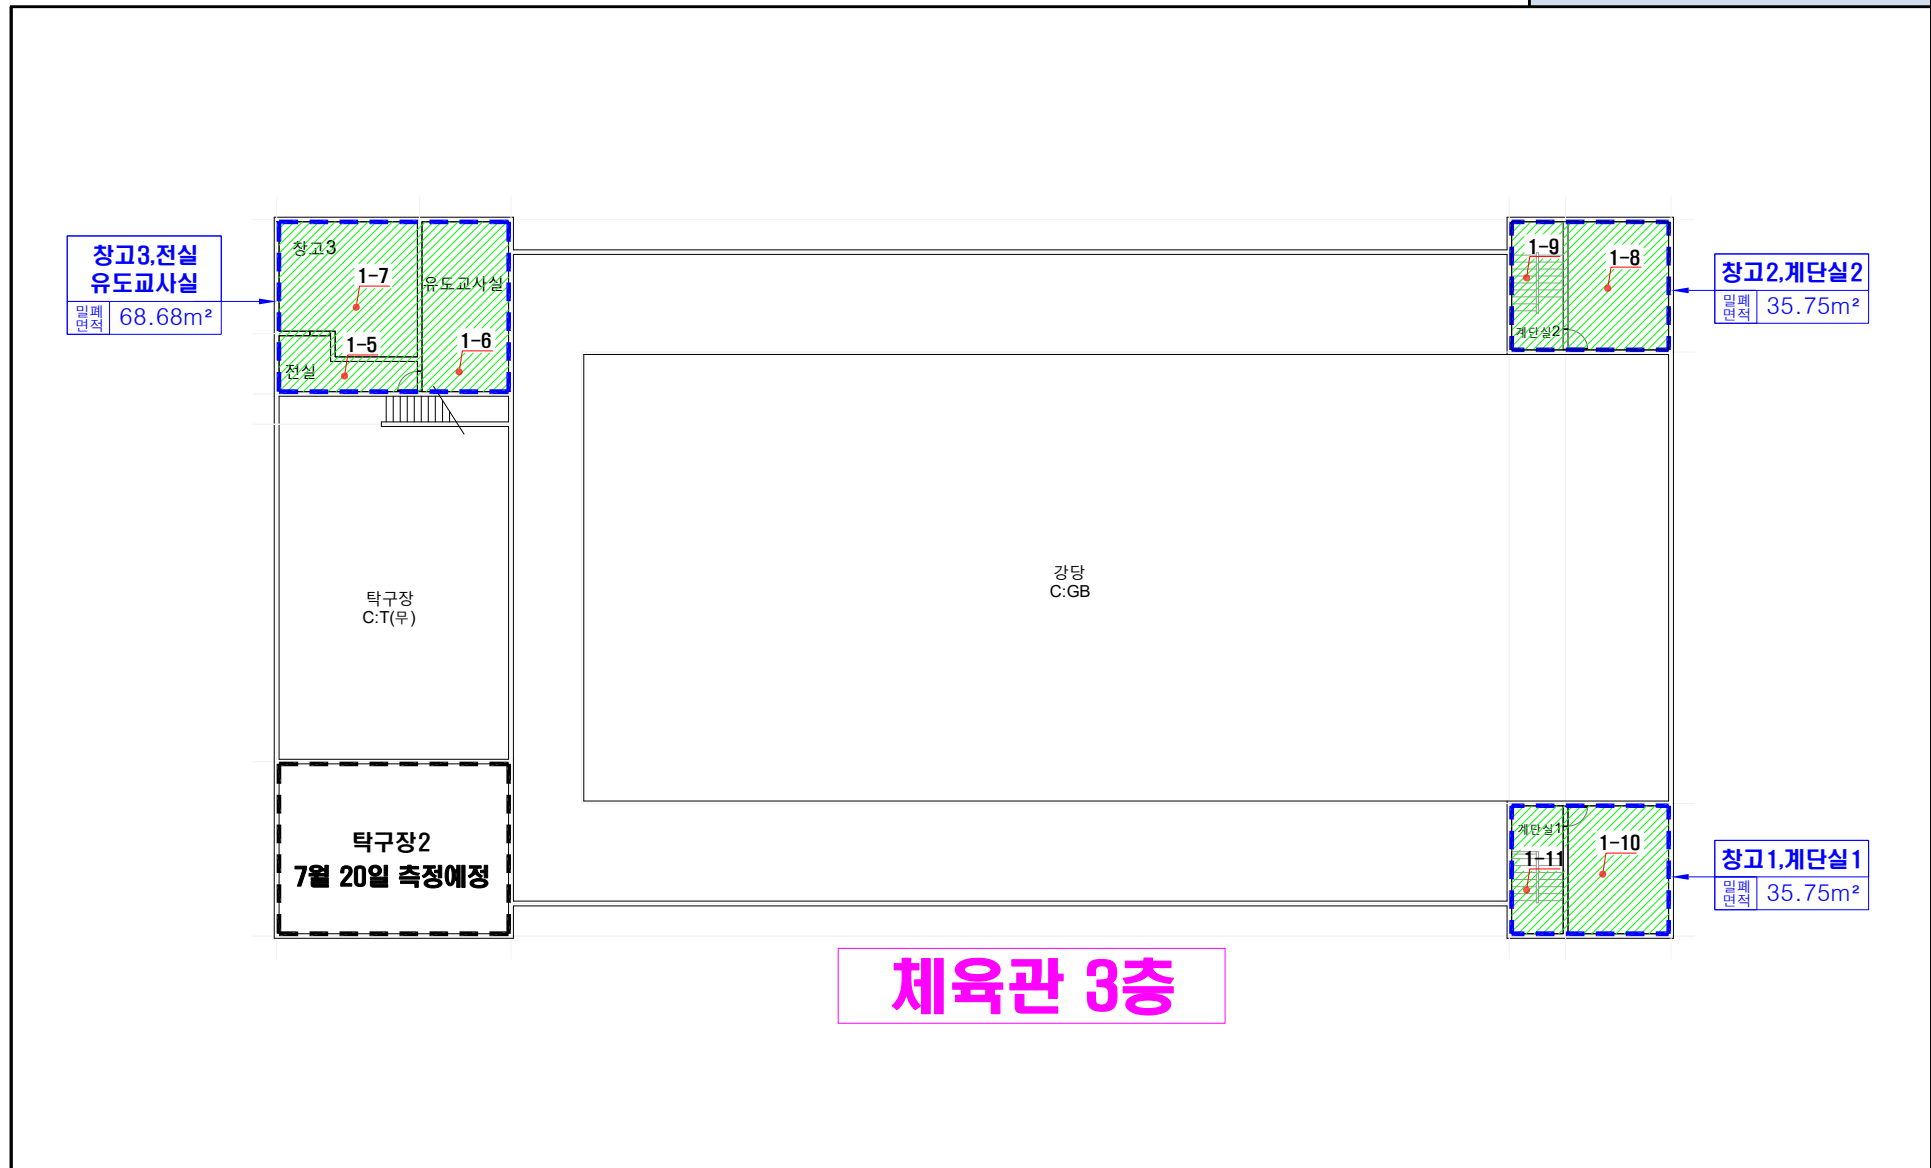
A-2. 공기 중 석면농도 시료채취 위치도

-남성고등학교 체육관 3층

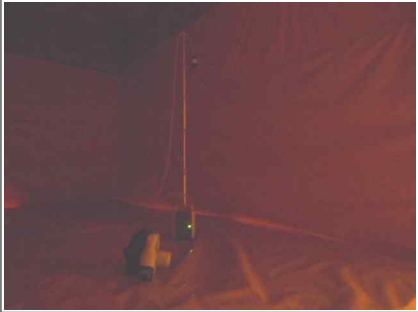
채취위치	체육관 3층 창고3,전실,유도교사실	측 정 사 진	
시료번호	1-5,6,7	   	
밀폐면적 (m ²)	68.68		
측정결과	기준치 이하		
특이사항	-		
채취위치	체육관 3층 창고2,계단실2	측 정 사 진	
시료번호	1-8,9

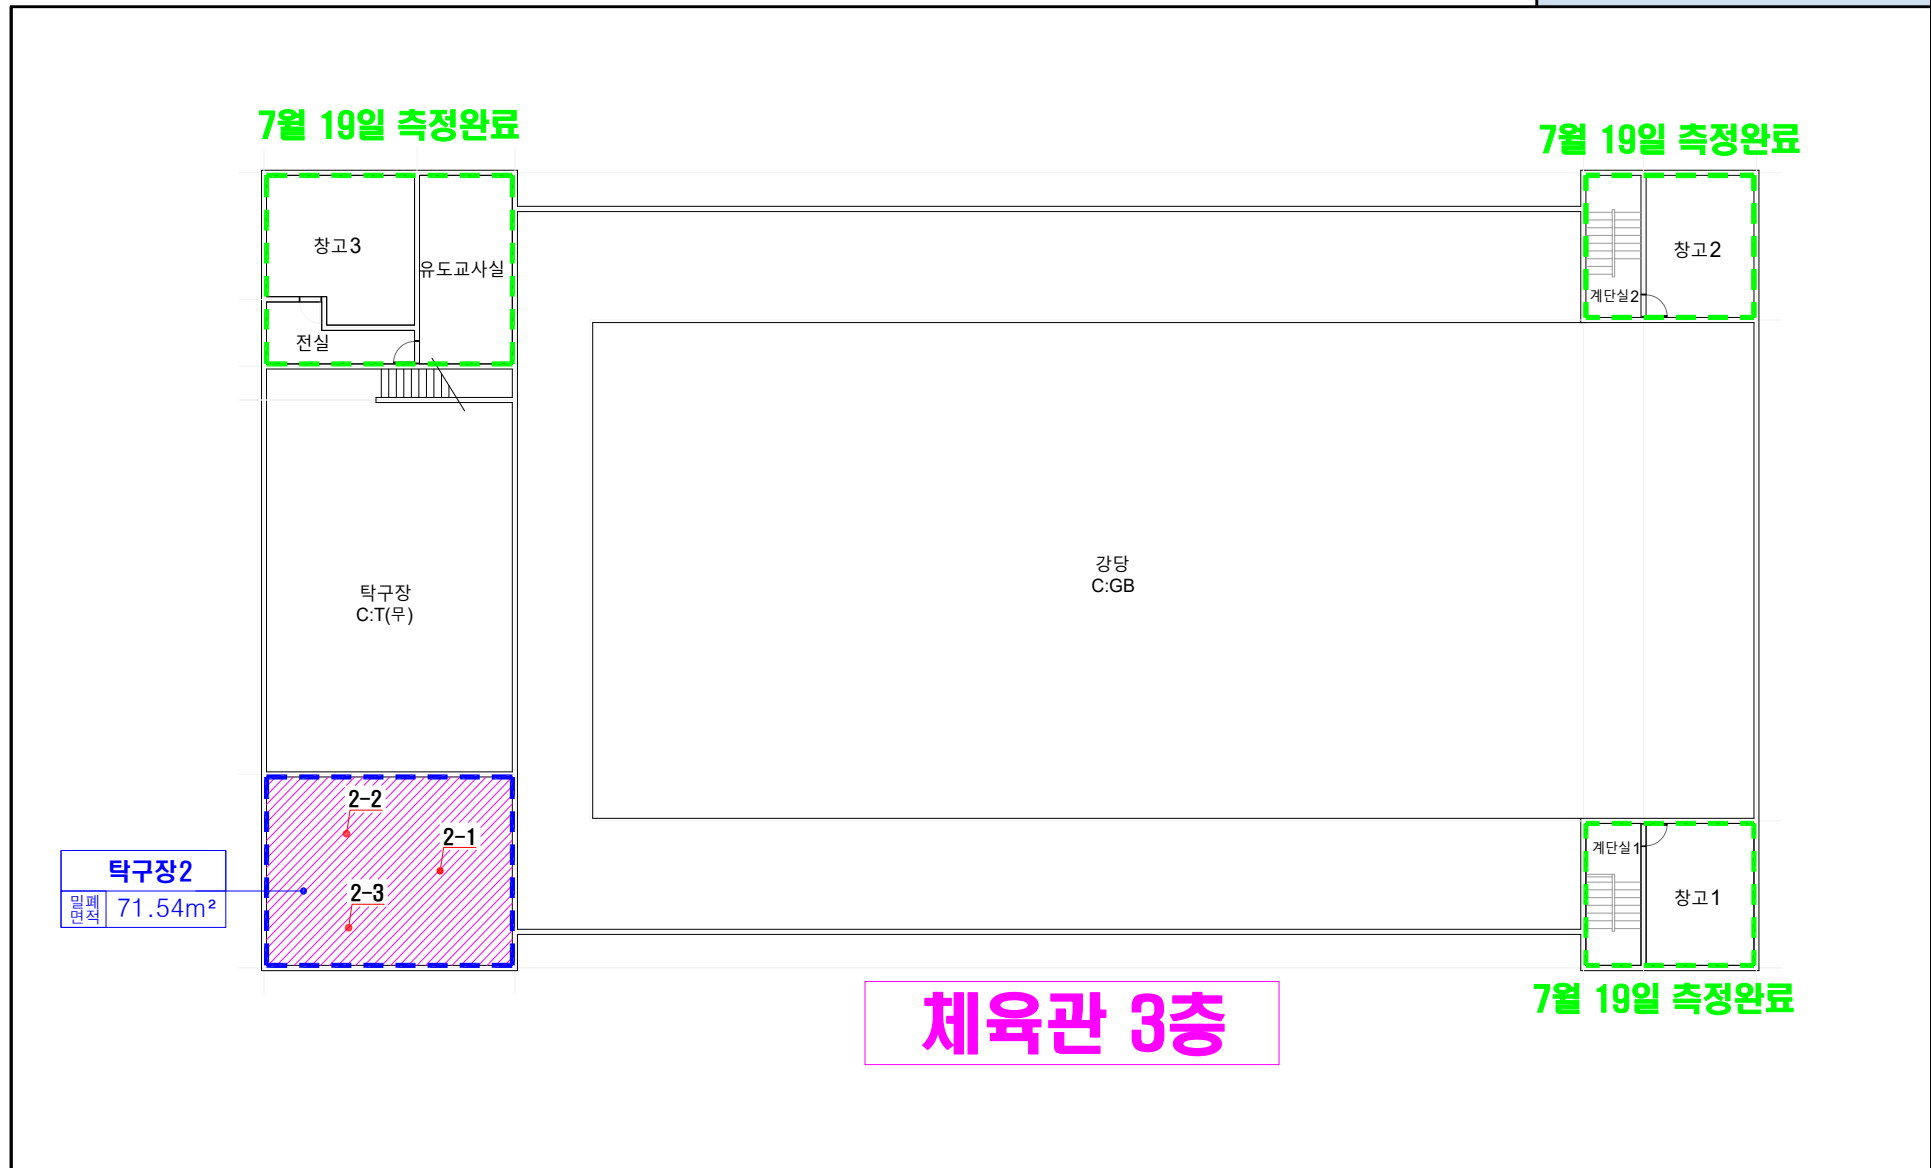
A-1. 공기 중 석면농도 시료채취 위치도

-남성고등학교 체육관 3층

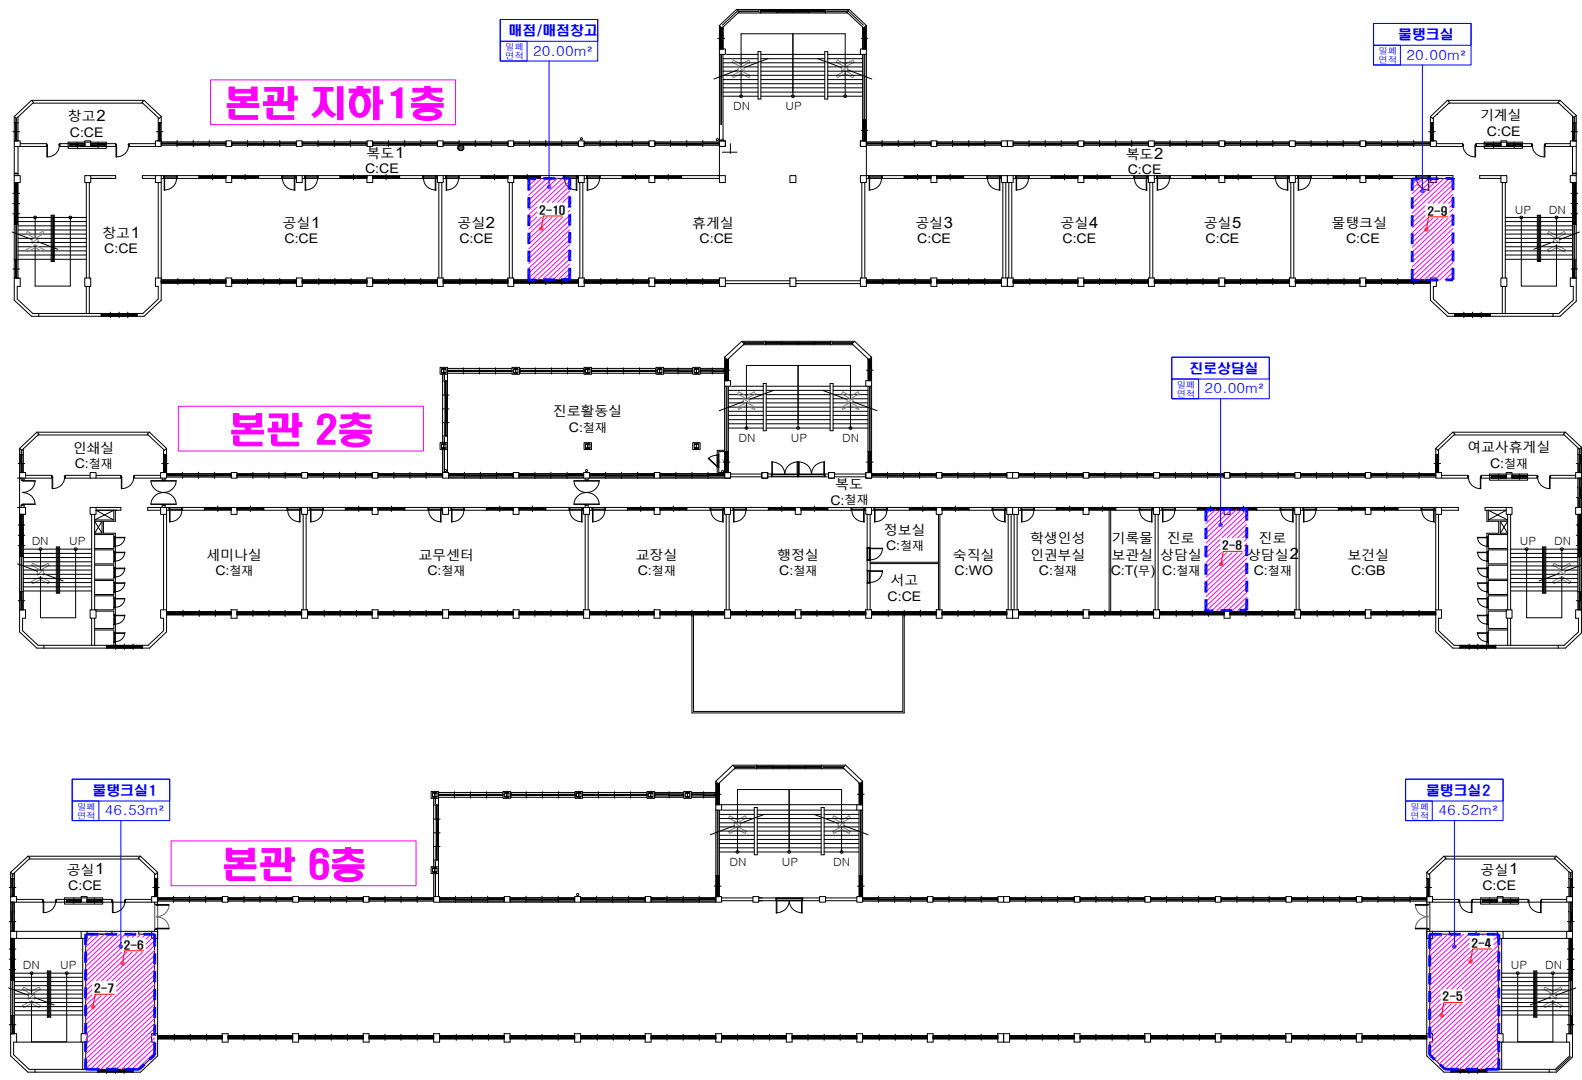
A-2. 공기 중 석면농도 시료채취 위치도

-남성고등학교 본관 지하1층/2층/6층

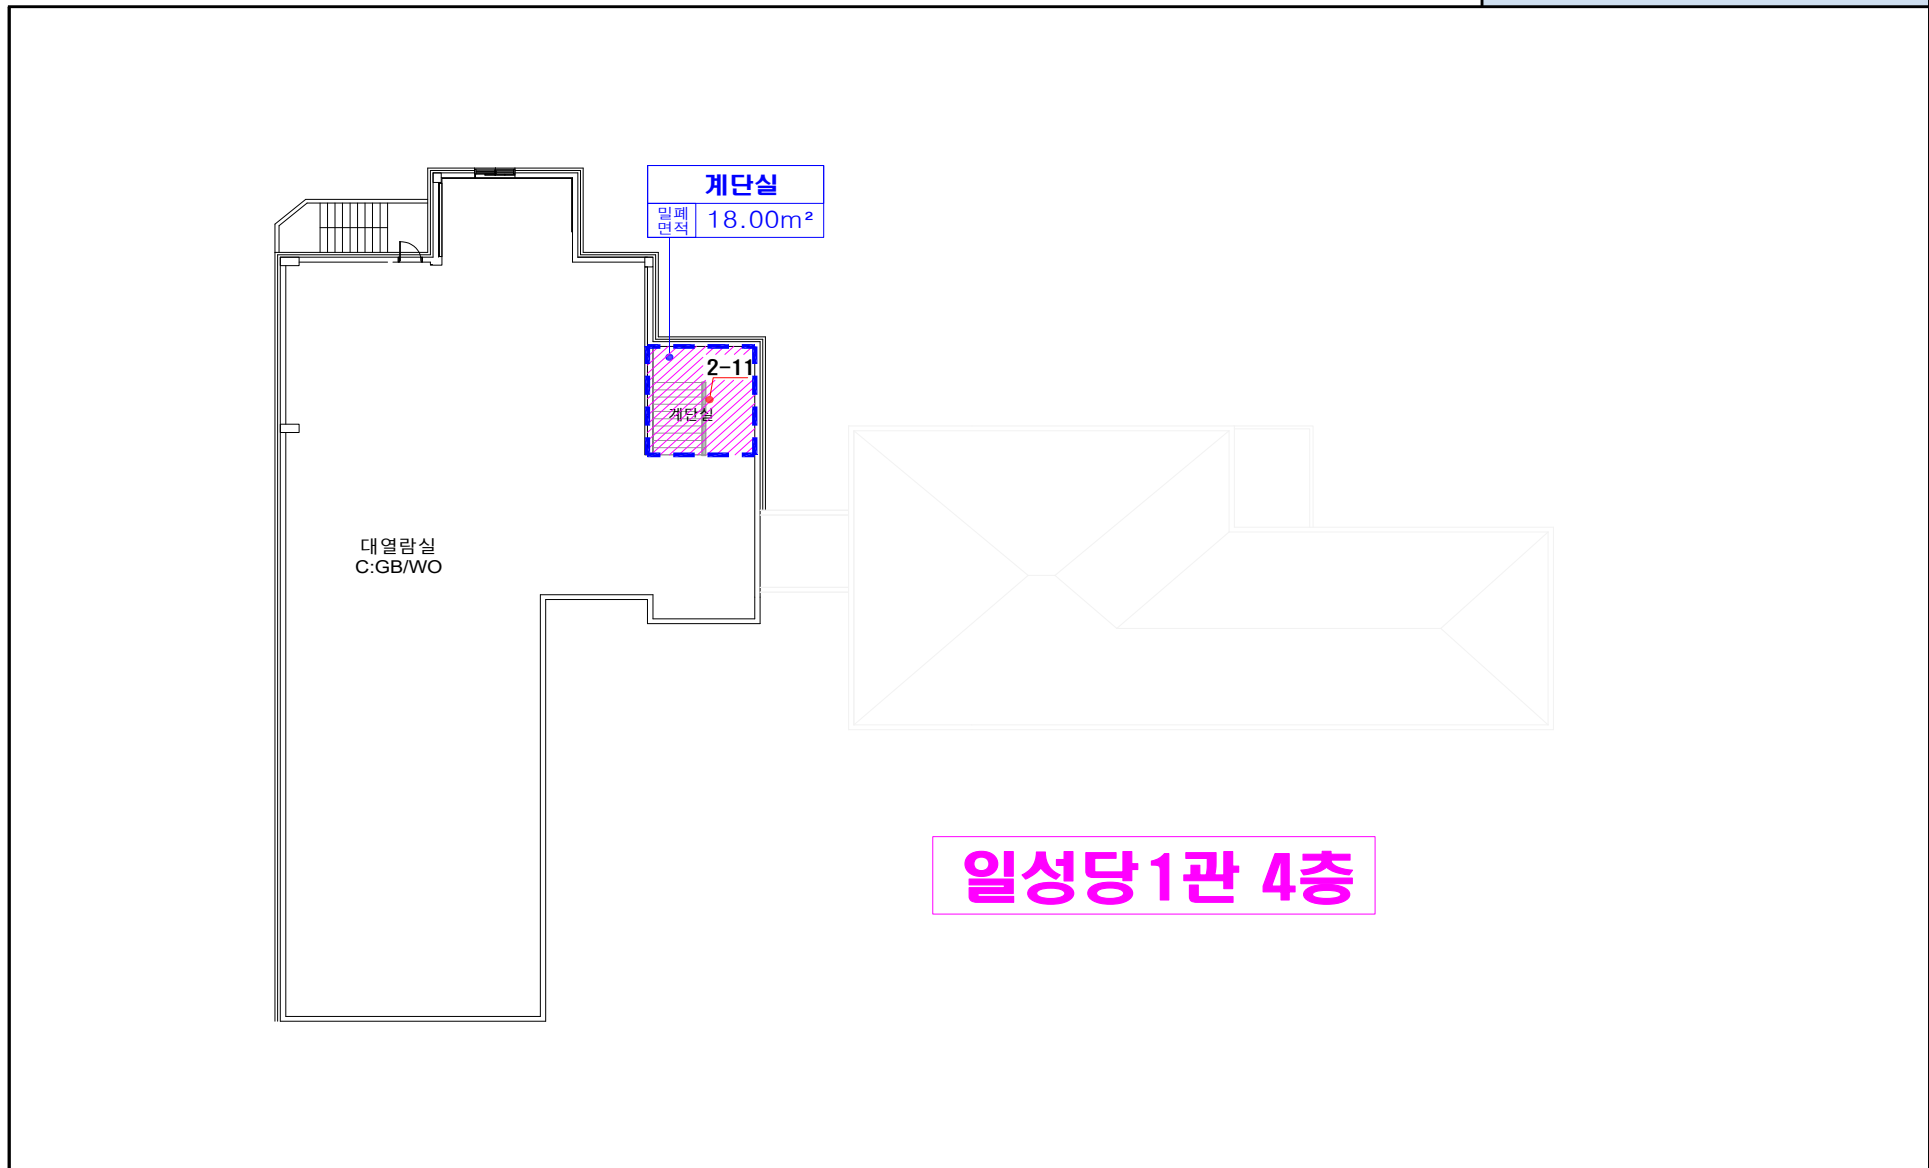
A-3. 공기 중 석면농도 시료채취 위치도

-남성고등학교 일성당1관 4층
