3-6 석면지도(본관 지하)

3-6 석면지도(본관 2층)

3-6 석면지도(본관 3층)

3-6 석면지도(부관 4층)

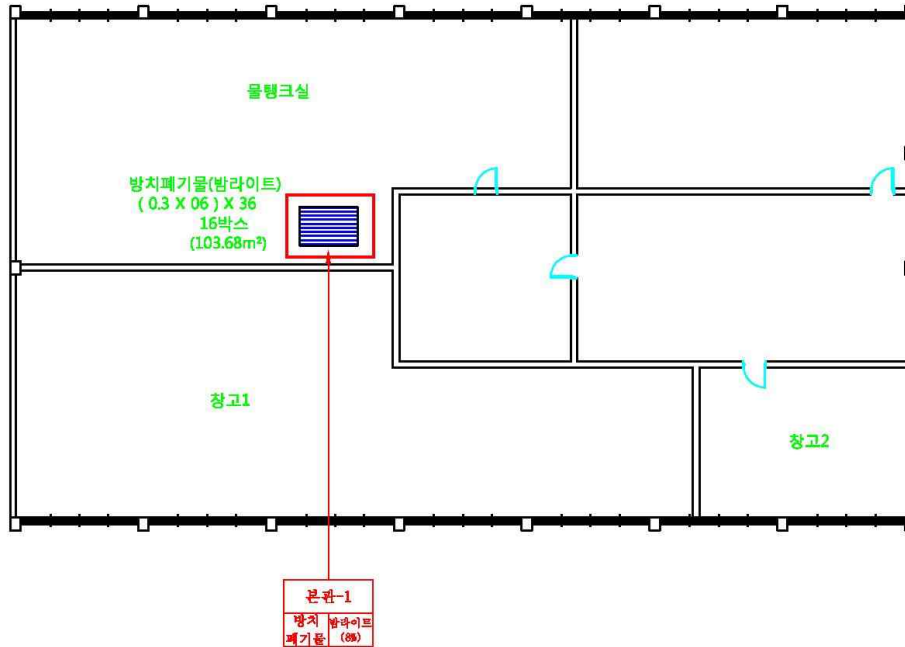
시료번호	시료채취 장소	건축자재	등일구역	면적(m²)	석면종류	함유율(%)	위해성평가 점수/등급	관리방안
본관-1	물탱크실	밤라이트	-	103.68m²	텍석면	8(%)	1(낮음)	<석면함유 건축자재의 잠재적인 손상 가능성이 낮은 상태> 1)비산성과 손상이 동시에 있는 경우 손상에 대한 보수 2)석면함유 건축자재 또는 설비에 대한 지속적인 유지관리 3)석면함유 건축자재 또는 설비가 손상되었을 경우 즉시 보수 4)석면함유 건축자재를 인위적으로 손상시키지 않도록 함 5)전기공사, 배선공사 등 건축물 유지보수 공사시 석면함유설비 또는 자재가 훼손되어 석면이 비산되지 않도록 작업수행

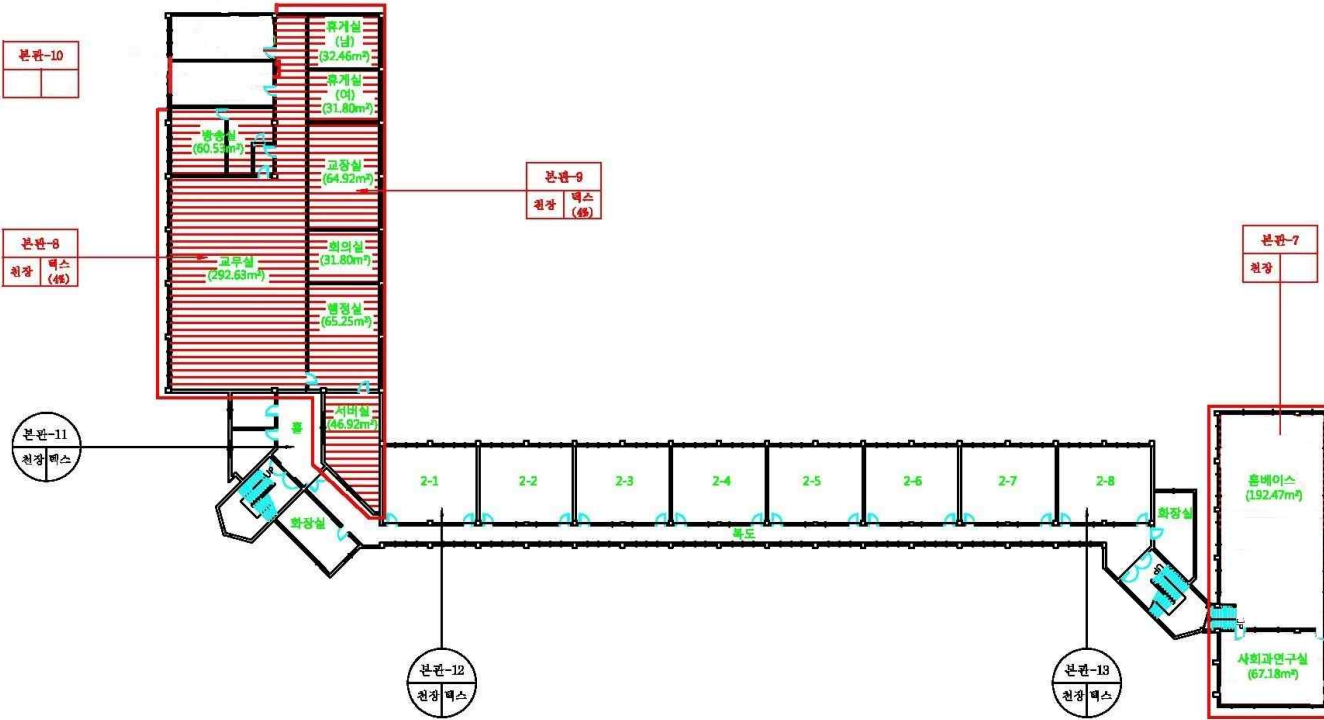
시료번호	시료채취 장소	건축자재	동일구역	면적(㎡)	석면종류	함유율(%)	위해성평가 점수/등급	관리방안	현장주소 (기관명)	도면번호	조사일자	조사기관
본관-7	홀배이스 천장	텍스	사회과학연구실	259.65㎡				<석면함유 건축자재의 잠재적인 손상 가능성이 낮은 상태> 1)비산성과 손상이 동시에 있는 경우-손상에 대한 보수 2)석면함유 건축자재 또는 설비에 대한 지속적인 유지관리 3)석면함유 건축자재 또는 설비가 손상되었을 경우 즉시 보수 4)석면함유 건축자재를 인위적으로 손상시키지 않도록 함 5)전기공사, 배선공사 등 건축물 유지보수 공사시 석면함유설비 또는 자재가 훼손되어 석면이 비산되지 않도록 작업수행	전북 익산시 동서로 35길 41 (익산남성여자고등학교)	14-07-24-03	2014. 07. 24	석먼스토리(주)
본관-8	교무실 천장	텍스	숙직실, 방송실, 평가관리실	㎡								
본관-9	교장실 천장	텍스	휴게실(남), 휴게실(여), 회의실, 행정실, 서버실	273.15㎡	백석면	4(%)	7(낮음)

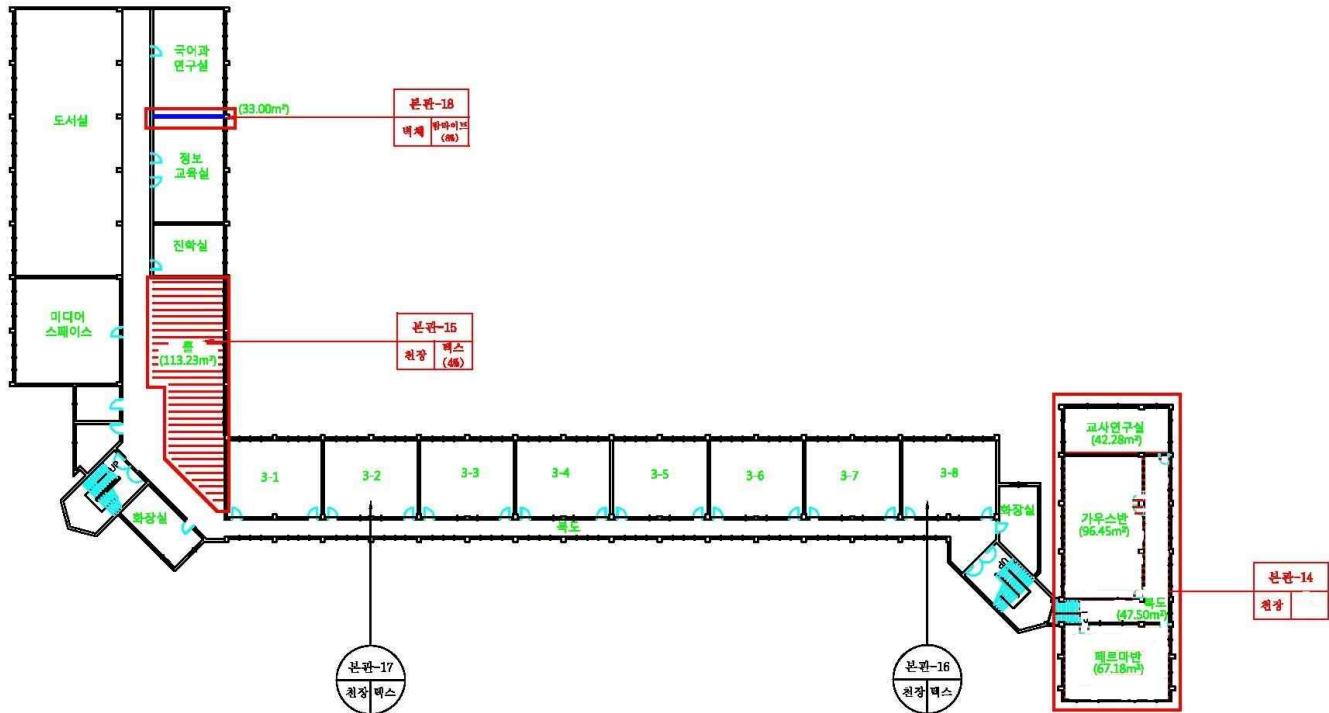
시료번호	시료채취 장소	건축자재	동일구역	면적(m ²)	석면종류	함유율(%)	위해성평가 점수/등급	관리방안	현장주소 (기관명)	전북 익산시 동서로 35길 41 (익산남성여자고등학교)
본관-14	복도 천장	텍스	교사연구실, 가우스반, 페트라반	253.41m ²				<석면함유 건축자재의 잠재적인 손상 가능성이 낮은 상태> 1)비산성과 손상이 동시에 있는 경우 손상에 대한 보수 2)석면함유 건축자재 또는 설비에 대한 지속적인 유지관리 3)석면함유 건축자재 또는 설비가 손상되었을 경우 즉시 보수 4)석면함유 건축자재를 인위적으로 손상시키지 않도록 함 5)전기공사, 배선공사 등 건축물 유지보수 공사시 석면함유설비 또는 자재가 훼손되어 석면이 비산되지 않도록 작업수행	도면번호	14-07-24-04
본관-15	홀 천장	텍스	-	113.23m ²					조사일자	2014. 07. 24
본관-18	정보교육실 벽체	람라이트	국어과연구실	33.00m ²	백석면	8(%)	5(낮음)		조사기관	석면스토리(주)
