건축물 식면 지도

[나포초등학교(강당)]

전북 군산시 나포면 교동1길 23

(주) 알 파 석 면 연구 소

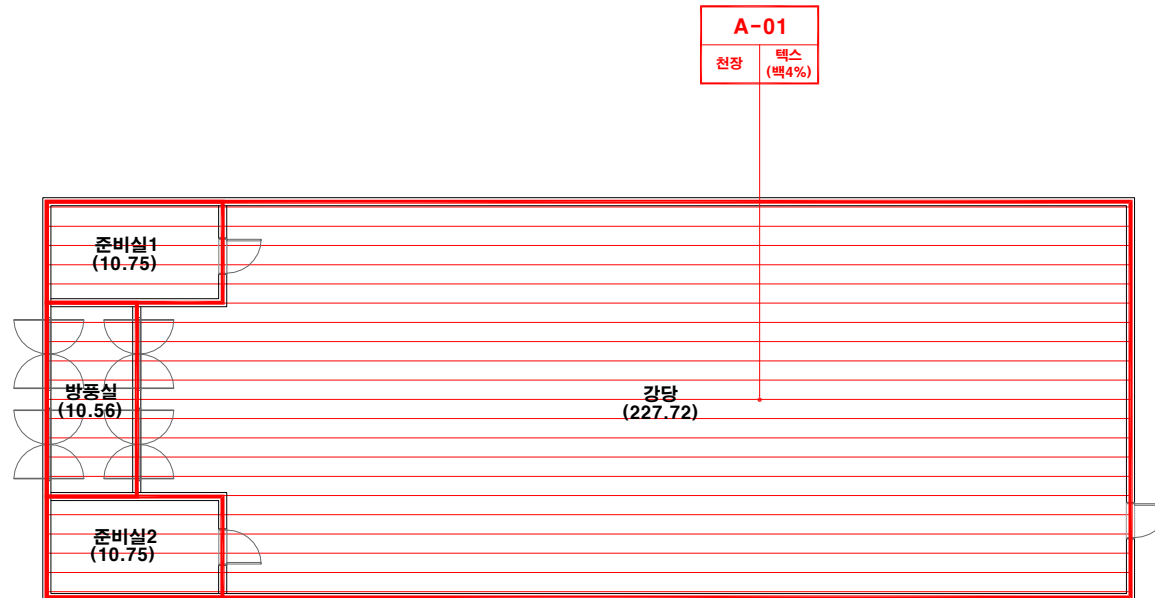
나포초등학교(강당)

시료 번호	시료 채취 위치	건축 자재	동일 물질 구역	면적(m ²), 부피(m ³), 길이(m)	석면 종류	석면 함유량(%)	위해성 평가 점수	위해성 등급	관리 방안
A-01	강당 천장	텍스	강당, 준비실1,2, 방풍실 천장	259.78 m ²	백석면	4%	7	낮음	<석면함유 건축자재의 잠재적인 손상 가능성이 낮은 상태> 1)비산성과 손상이 동시에 있는 경우 손상에 대한 보수 2)석면함유 건축자재 또는 설비에 대한 지속적인 유지관리 3) 석면함유 건축자재 또는 설비가 손상되었을 경우 즉시 보수 4)석면함유 건축자재를 인위적으로 손상시키지 않도록 함 5) 전기공사, 배선공사등 건축을 유지보수 공사시 석면함유설비 또는 자재가 훼손되어 석면이 비산되지 않도록 작업수행

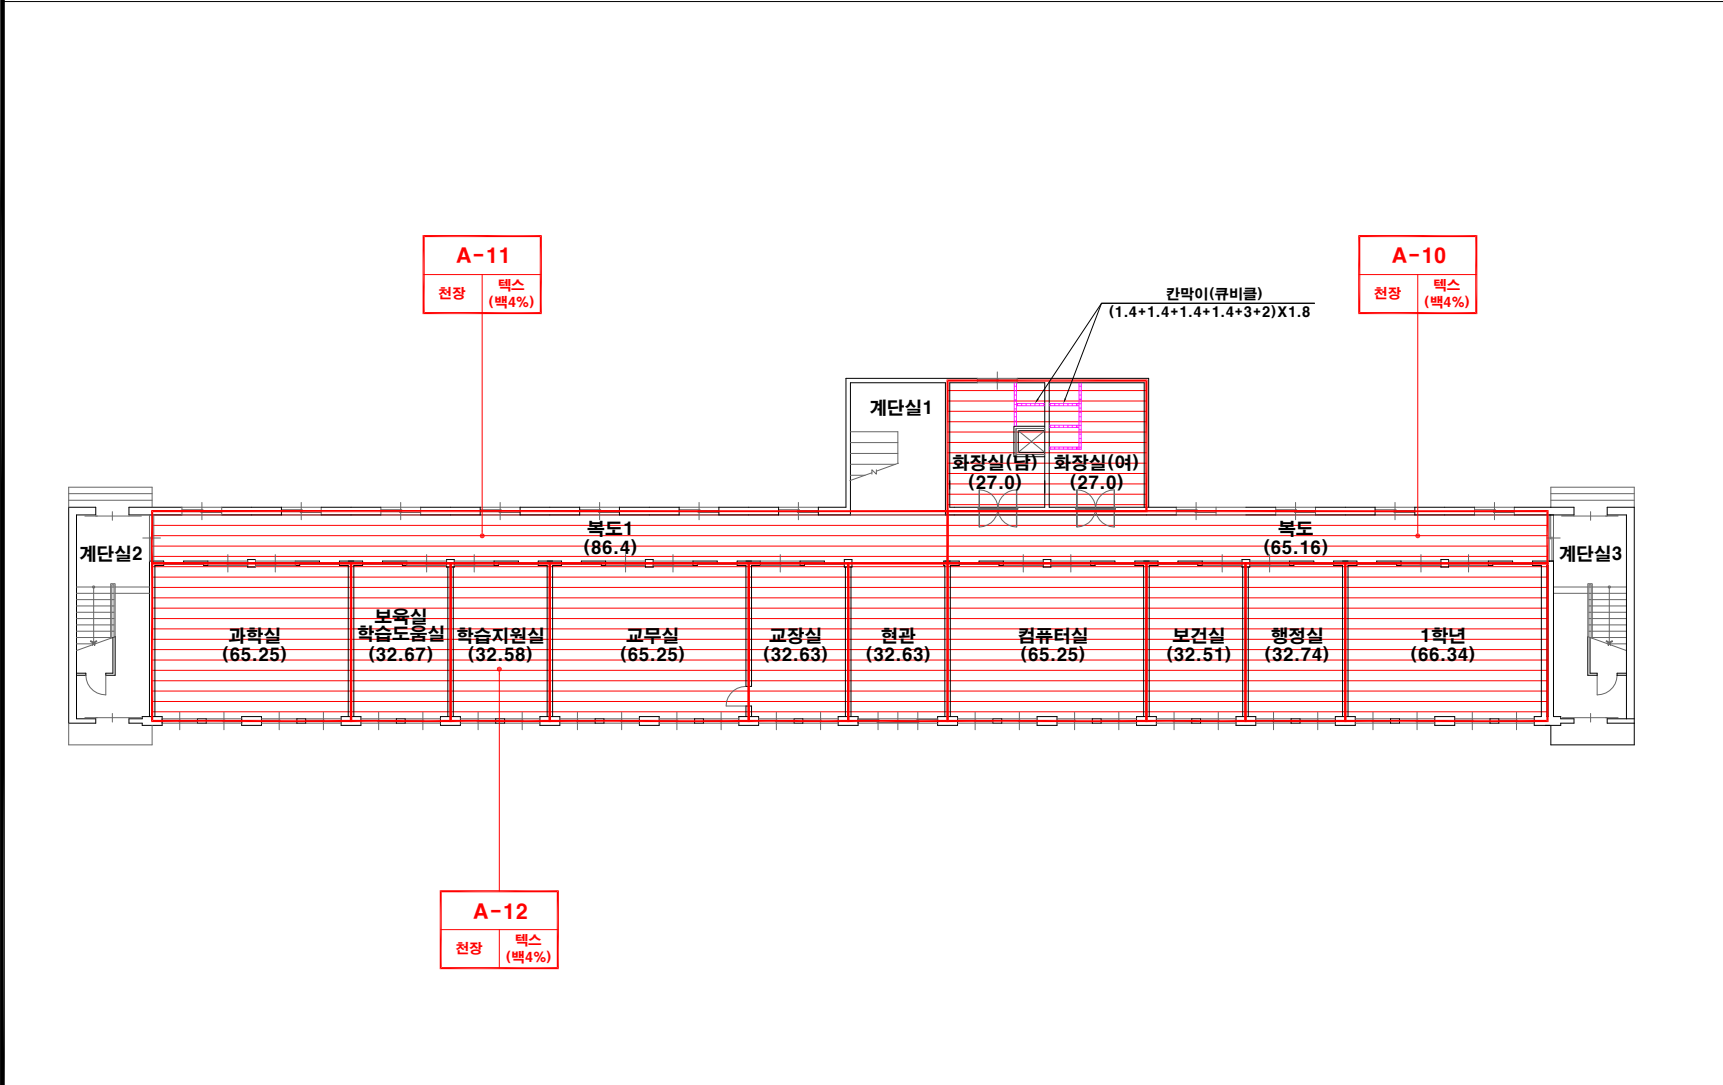
나포초등학교(본관) 1층

시료 번호	시료 채취 위치	건축 자재	동일 물질 구역	면적(m ²), 부피(m ³), 길이(m)	석면 종류	석면 함유량(%)	위해성 평가 점수	위해성 등급	관리 방안
A-10	1층 복도 천장	텍 스	1층 복도, 현관, 컴퓨터실, 보건실, 행정실, 학년 천장	294.63 m ²	백석면	4%	8	낮음	<석면함유 건축자재의 잠재적인 손상 가능성이 낮은 상태> 1)비산성과 손상이 동시에 있는 경우 손상에 대한 보수 2)석면함유 건축자재 또는 설비에 대한 지속적인 유지관리 3) 석면함유 건축자재 또는 설비가 손상되었을 경우 즉시 보수 4)석면함유 건축자재를 인위적으로 손상시키지 않도록 함
A-11	1층 복도1 천장	텍 스	1층 복도1, 과학실, 교무실, 교장실 천장	249.53 m ²	백석면	4%	9	낮음	
A-12	1층 학습지원실 천장	텍 스	1층 보육실 학습도움실, 학습지원실 천장	65.25 m ²	백석면	4%	7	낮음

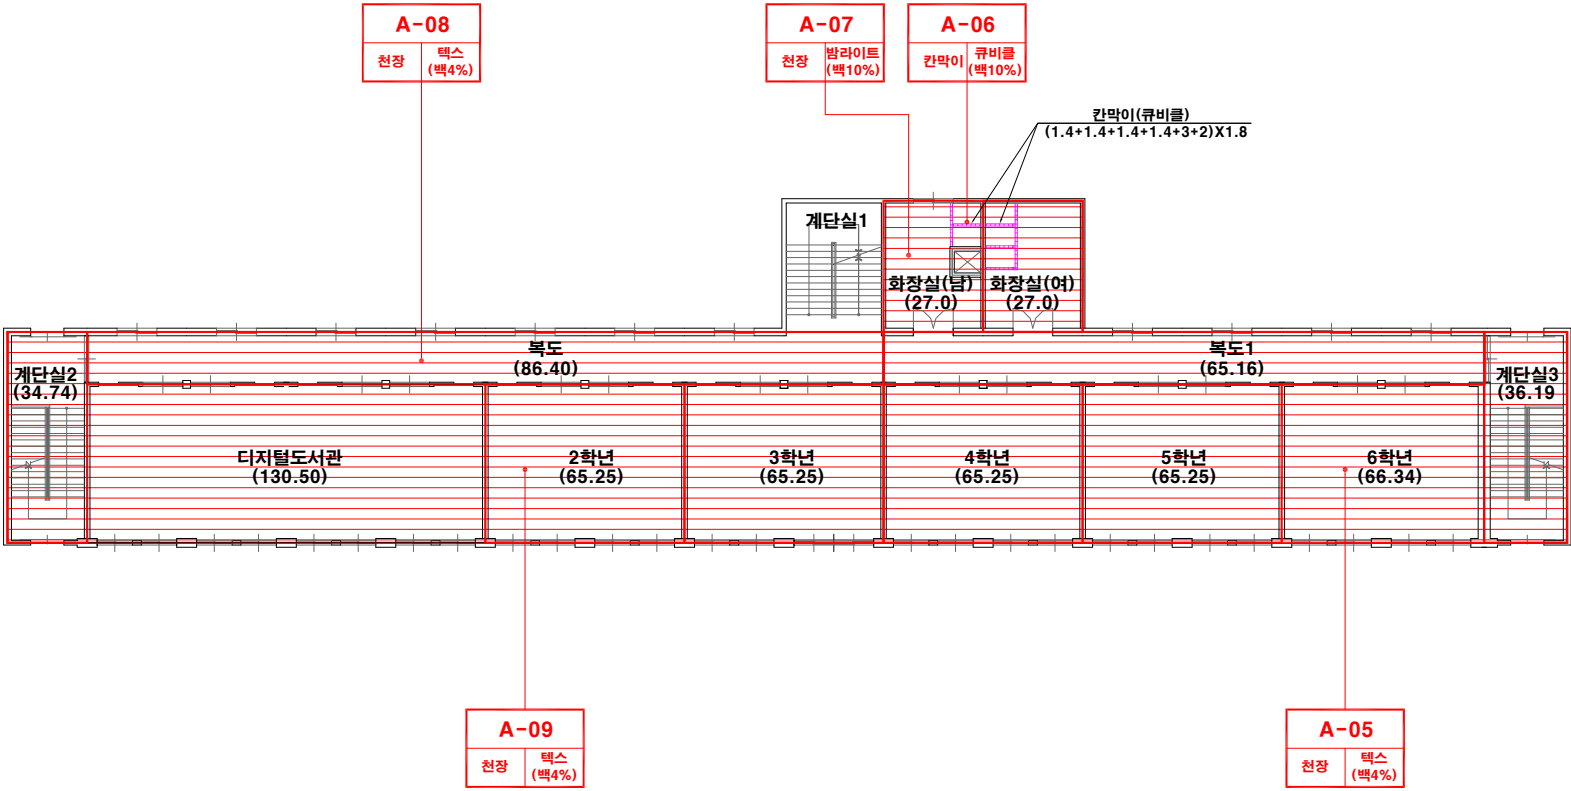
나포초등학교(본관) 2층

시료 번호	시료 채취 위치	건축 자재	동일 물질 구역	면적(m²), 부피(m³), 길이(m)	석면 종류	석면 함유량(%)	위해성 평가 점수	위해성 등급	관리 방안
A-05	2층 6학년 천장	텍스	2층 6학년, 5학년, 4학년, 복도1, 계단실3, 옥상층 계단실1 천장	325.19 m²	백석면	4%	8	낮음	<석면 함유 건축자재의 잠재적인 손상 가능성이 낮은 상태> 1) 비산성과 손상이 동시에 있는 경우 손상에 대한 보수 2) 석면 함유 건축자재 또는 설비에 대한 지속적인 유지관리 3) 석면 함유 건축자재 또는 설비가 손상되었을 경우 즉시 보수 4) 석면 함유 건축자재를 인위적으로 손상시키지 않도록 함 5) 전기공사, 배선공사 등 건축물 유지보수 공사시 석면 함유 설비 또는 자재가 훼손되어 석면이 비산되지 않도록 작업수행
A-06	2층 남자화장실 칸막이	큐비클	1,2층 화장실(남,여) 칸막이	38.16 m²	백석면	10%	7	낮음	
A-07	2층 남자화장실 천장	밤라이트	1,2층 화장실(남,여) 천장	108 m²	백석면	10%	7	낮음	
A-08	2층 복도 천장	텍스	2층 복도, 계단실2 천장	121.14 m²	백석면	4%	7	낮음	
A-09	2층 2학년 천장	텍스	2층 2학년, 디지털도서관, 3학년 천장	261 m²	백석면	4%	8	낮음

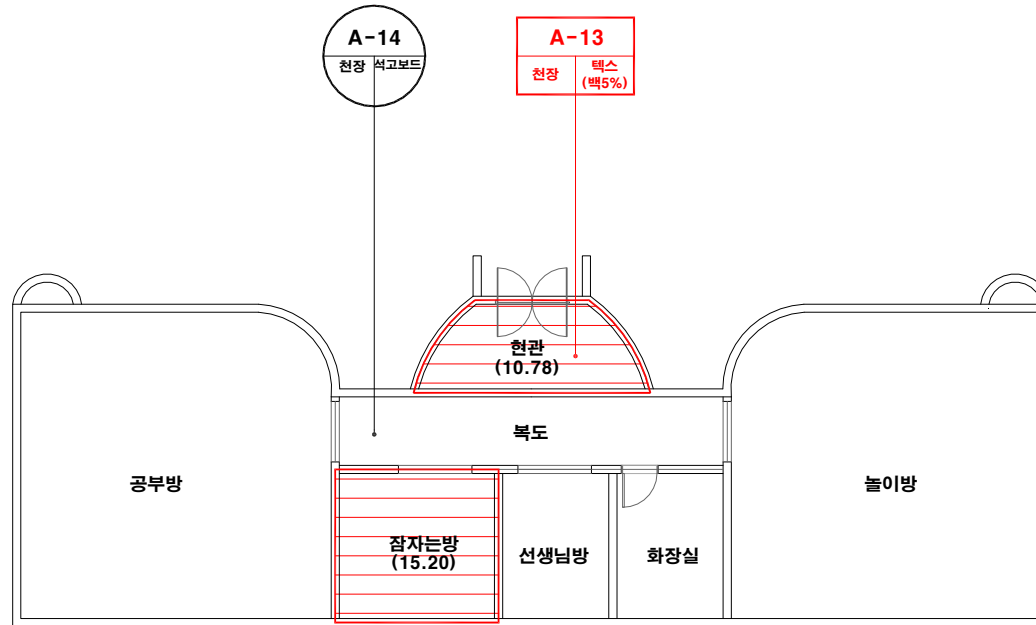
나포초등학교(유치원)

시료 번호	시료 채취 위치	건축 자재	동일 물질 구역	면적(m ²), 부피(m ³), 길이(m)	석면 종류	석면 함유량(%)	위해성 평가 점수	위해성 등급	관리 방안
A-13	현관 천장	텍스	현관, 잠자는방 천장	25.98 m ²	백석면	5%	7	낮음	<석면함유 건축자재의 잠재적인 손상 가능성이 낮은 상태> 1)비산성과 손상이 동시에 있는 경우 손상에 대한 보수 2)석면함유 건축자재 또는 설비에 대한 지속적인 유지관리 3) 석면함유 건축자재 또는 설비가 손상되었을 경우 즉시 보수 4)석면함유 건축자재를 인위적으로 손상시키지 않도록 함 5) 전기공사, 배선공사등 건축물 유지보수 공사시 석면함유설비 또는 자재가 훼손되어 석면이 비산되지 않도록 작업수행
