건축물 석면 지도

[나포초등학교(본관)]

전북 군산시 나포면 교동1길 23

(주) 알 파 석 면 연 구 소
Alpha an Institute

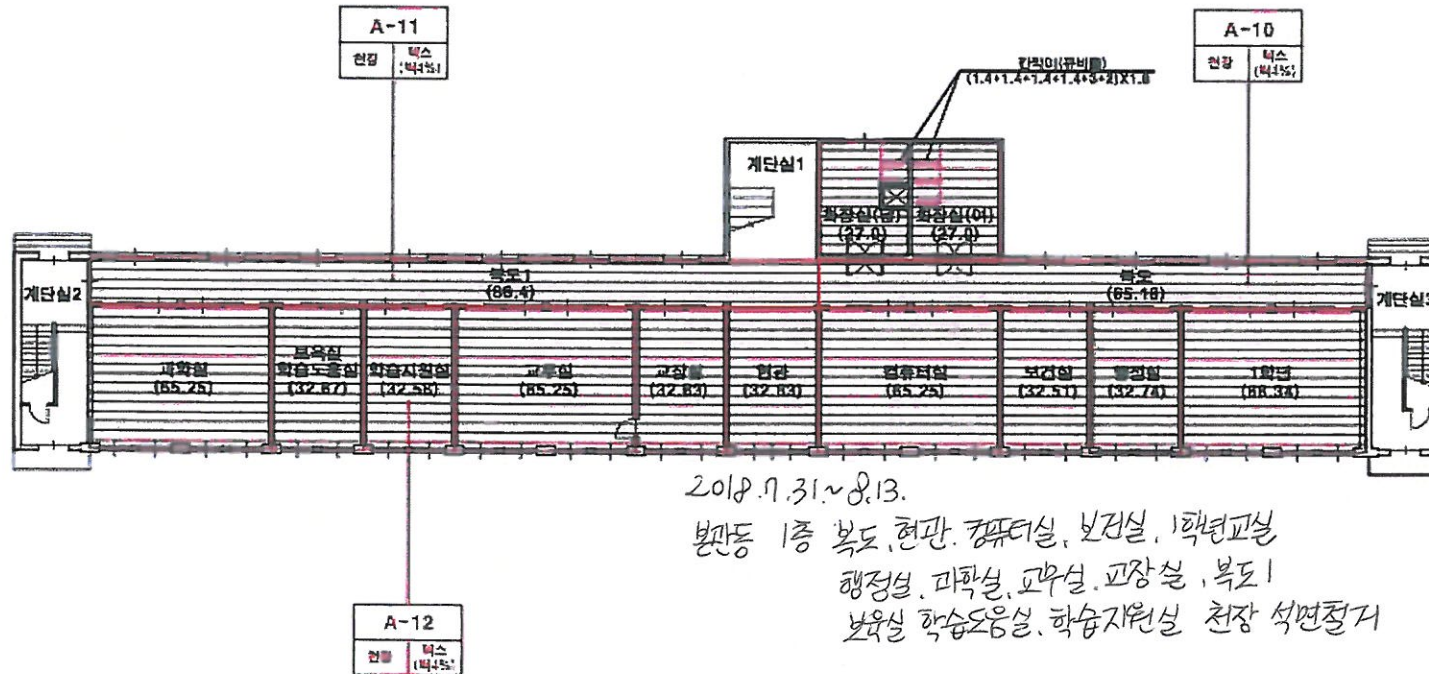
나포초등학교(본관) 1층

시트 번호	시트 채워 위치	건축 자재	용도 및 설치 구역	면적(m²), 부피(m³), 길이(m)	석면 종류	석면 함유량(%)	위험성 평가 점수	위험성 등급	관리 방안
A-10	1층 복도 천장	벽 스	1층 복도, 현관, 컴퓨터실, 보건실, 행정실, 1학년 현관	294.63 m²	백석면	4%	8	낮음	석면 함유 건축자재의 잠재적인 손상 가능성이 낮은 상태 1) 비산성과 손상이 용이한 경우 손상에 대한 보수 2) 석면 함유 건축자재 또는 설비에 대한 지속적인 유지관리 3) 석면 함유 건축자재 또는 설비가 손상되었을 경우 즉시 보수 4) 석면 함유 건축자재를 인위적으로 손상시키지 않도록 함 5) 전기공사, 배선공사 등 건축물 유지보수 공사시 석면 함유 설비 또는 자재가 훼손되어 석면이 비산되지 않도록 작업수행
A-11	1층 복도1 천장	벽 스	1층 복도1, 과학실, 교무실, 교장실 현관	249.53 m²	백석면	4%	9	낮음	
A-12	1층 학습지원실 천장	벽 스	1층 보육실, 학습도움실, 학습지원실 현관	55.25 m²	백석면	4%	7	낮음

본관동 1층 복도, 현관, 컴퓨터실, 보건실, 1학년교실

행정실, 과학실, 교무실, 교장실, 복도

보육실, 학습도움실, 학습지원실 천장 석면절거

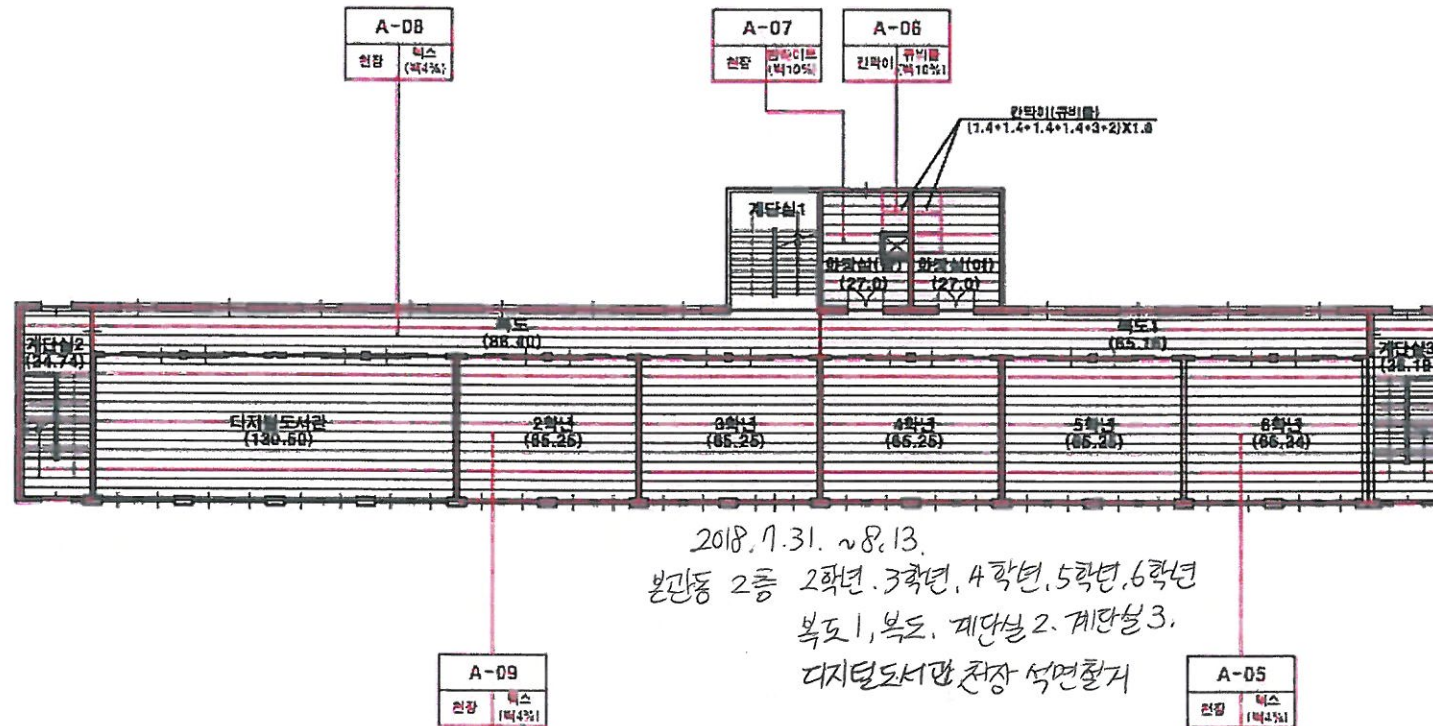
나포초등학교(본관) 2층

시도 번호	시도 제정 위치	건축 자재	통일 통일 구역	면적(m ²), 부피(m ³), 길이(m)	석면 종류	석면 함유량(%)	위험성 평가 점수	위해성 등급	관리 방안
A-05	2층 5학년 전강	벽 스	2층 6학년, 5학년, 4학년, 복도1, 계단실3, 옥상층 계단실1 전강	325.19 m ³	벽식면	4%	8	낮음	〈석면 함유 건축자재의 잠재적인 손상 가능성에 낮은 상태〉 1) 비산성과 손상이 동시에 있는 경우 손상에 대한 보수
A-06	2층 남자화장실 칸막이	구 비 갈	1,2층 화장실(남, 여) 칸막이	38.16 m ³	벽식면	10%	7	낮음	2) 석면 함유 건축자재 또는 섬유에 대한 지역적인 유지관리
A-07	2층 남자화장실 전강	벽/라이트	1,2층 화장실(남, 여) 전강	108 m ³	벽식면	10%	7	낮음	3) 석면 함유 건축자재 또는 섬유가 손상되었을 경우 즉시 보수
A-08	2층 복도 전강	벽 스	2층 복도, 계단실2 전강	121.14 m ³	벽식면	4%	7	낮음	4) 석면 함유 건축자재를 인위적으로 손상시키지 않도록 함
A-09	2층 2학년 전강	벽 스 갈	2층 2학년, 디지털도서관, 3학년 전강	251 m ³	벽식면	4%	8	낮음	5) 칸막이공사, 배선공사 등 건축물 유지보수 공사시 석면 함유 설비 또는 자재가 훼손되어 석면이 비산되었을 경우 즉시 작업수행

2018. 7. 31. ~ 8. 13.
본관동 2층 2학년, 3학년, 4학년, 5학년, 6학년
복도 1, 복도, 계단실 2, 계단실 3.
디지털도서관, 전자책, 석면철거

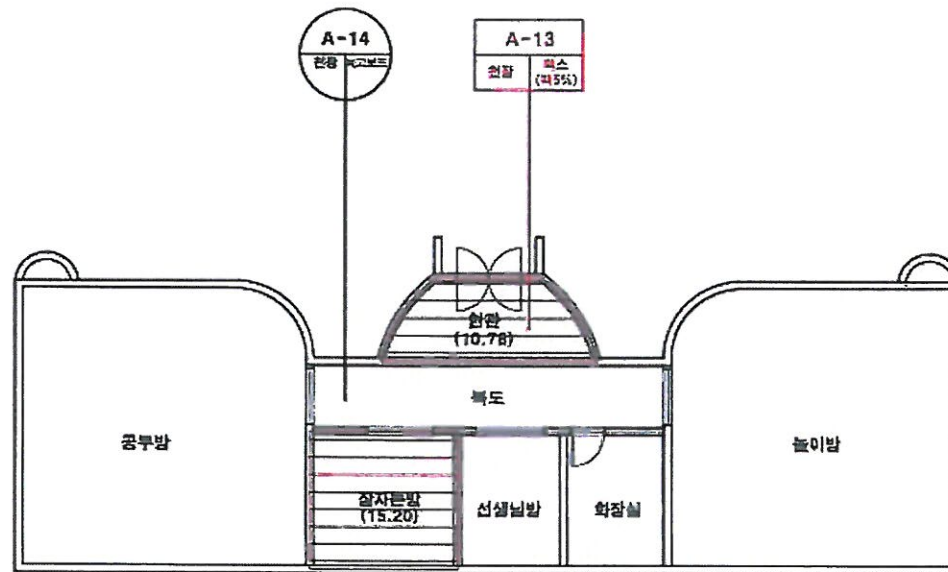
나포초등학교(유치원)

시도 번호	시도 제정 위치	건축 자재	동일 물질 구역	면적(m²), 부피(m³), 길이(m)	석면 종류	석면 함유량(%)	위험성 평가 점수	위험성 등급	관리 방안
A-13	현관 천장	페인트	현관, 잠자논방 천장	25.98 m²	백색면	5%	7	낮음	<석면함유 건축자재의 잠재적인 손상 가능성에 따른 양> 1) 미시성분 손상이 동시에 있는 경우 손상에 대한 보수 2) 석면함유 건축자재 또는 설비에 대한 지속적인 유지관리 3) 석면함유 건축자재 또는 설비가 손상되었을 경우 즉시 보수 4) 석면함유 건축자재를 인위적으로 손상시키지 않도록 함 5) 전기공사, 배선공사등 건축물 유지보수 공사시 석면함유설비 또는 자재가 훼손되어 석면이 비산되지 않도록 작업수행

병설유치원등 현관, 잠자논방 천장 석면 제거
