건축물 석면 지도

[나포초등학교(급식실)]

(주) 알 파 석 면 연 구 소
Alpha an Institute

•조사일자: 2014.08.12.

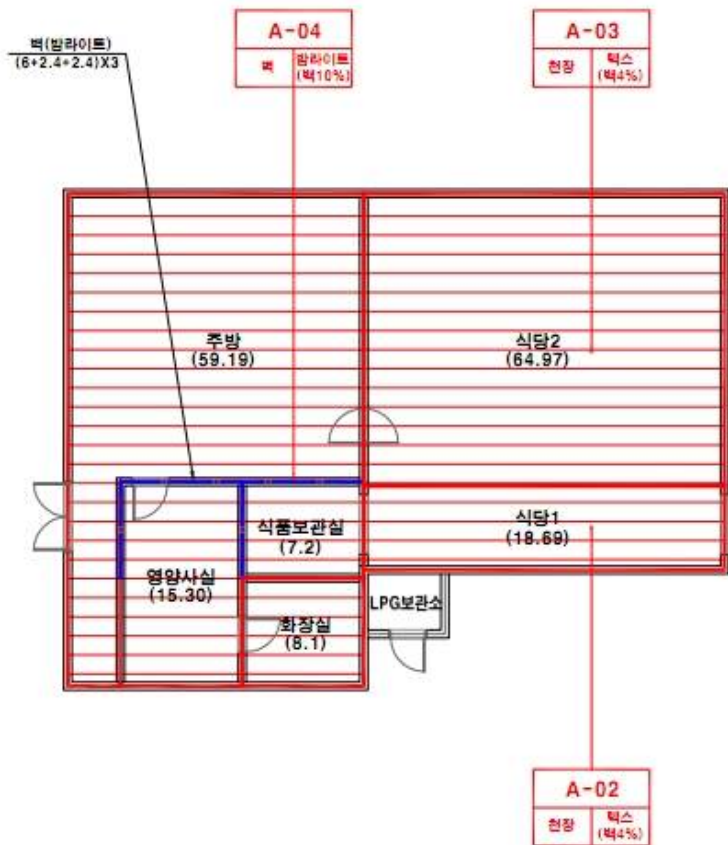
나포초등학교(급식실)

시료 번호	시료 채취 위치	건물 자체	폐기 물질 구역	면적(m ²), 부피(m ³), 길이(m)	석면 농도	석면 농도(%)	위해성 평가 점수	위해성 등급	관리 방안
A-02	석면 천장(일부)	벽 스	석면1 천장	18.69 m ³	백색면	4%	7	저위	<석면 함유 건축자재의 잠재적인 손상 가능성이 낮은 상태> 1) 비산성과 손상이 동시에 있는 경우 손상에 대한 보수 2) 석면 함유 건축자재 또는 설비에 대한 지속적인 유지관리
A-03	석면 천장	벽 스	석면2 천장	64.97 m ³	백색면	4%	7	저위	3) 석면 함유 건축자재 또는 설비가 손상되었을 경우 즉시 보수 4) 석면 함유 건축자재를 인위적으로 손상시키지 않도록 함
A-04	부엌 벽	벽라이프	부엌, 식료보관실 벽 부엌, 영양사실, 식료보관실, 화장실 천장	122.19 m ³	백색면	10%	8	저위	5) 전기공사, 배선공사와 건축물 유지보수 등에서 석면 함유 설비 또는 자재가 노출되어 석면이 비산되지 않도록 작업수행

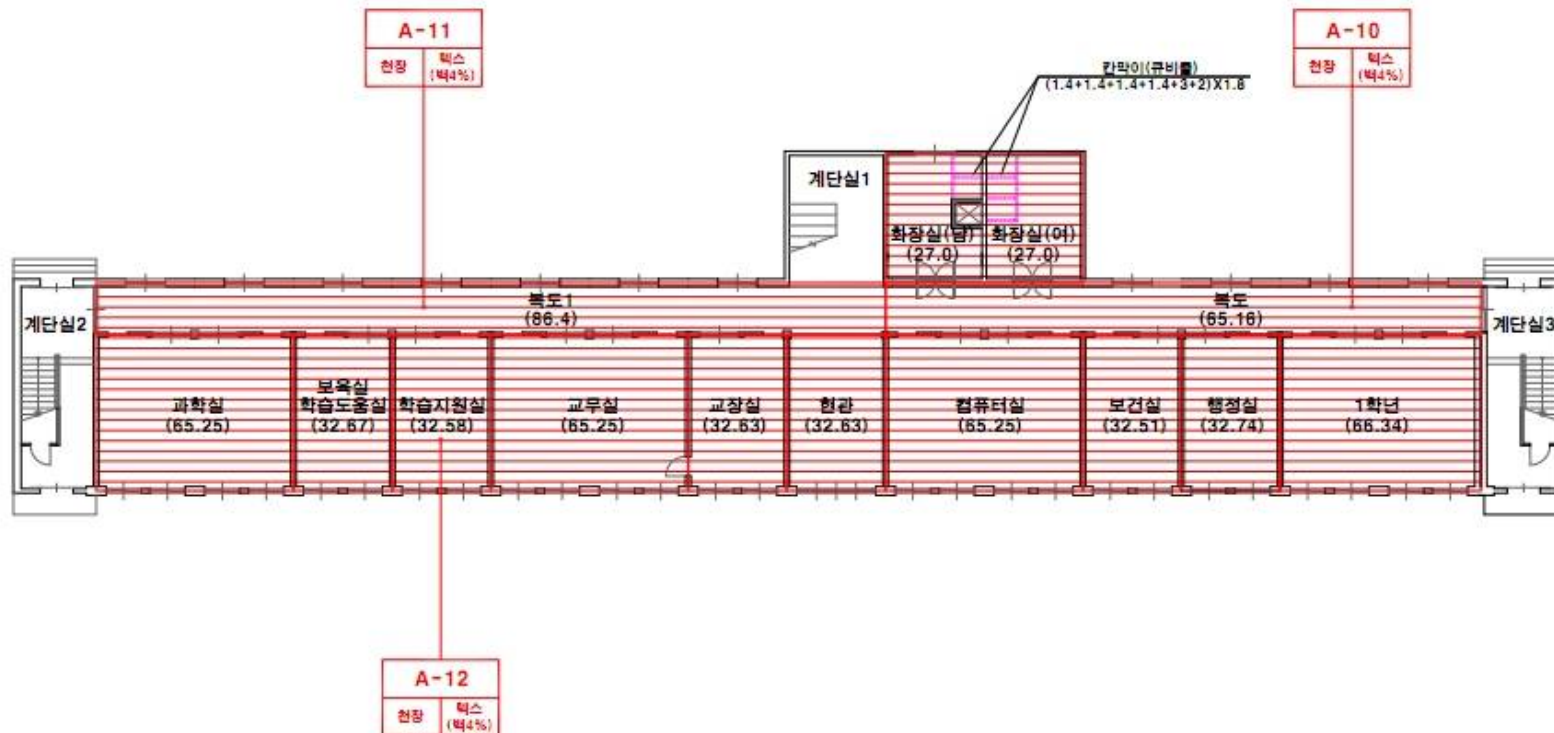
나포초등학교(본관) 1층

시도 번호	시료 채취 위치	건축 자재	통일 물품 구역	면적(m²), 부피(m³), 길이(m)	소요 재료량	소요 단가(%)	위험성 평가 점수	위험성 등급	관리 방안
A-10	1층 휴게실 천장	천	△	1층 휴게실, 현관, 방바닥, 화장실, 현관, 1층 천장	294.63 m²	최소값	4%	B	저 위험 〈석면 함유 건축자재의 잠재적인 손상 가능성이 낮음 상태〉 1) 비산성과 손상이 동시에 발생하는 경우 손상에 대한 보수 2) 석면 함유 건축자재 또는 설비에 대한 지속적인 유지관리
A-11	1층 휴게실 천장	천	△	1층 휴게실1, 다목적실, 사무실, 미용실 천장	249.53 m²	최소값	4%	B	저 위험 3) 석면 함유 건축자재 또는 설비가 손상되었을 경우 즉시 보수 4) 석면 함유 건축자재를 인위적으로 손상시키지 않도록 함
A-12	1층 화물차운행선 천장	천	△	1층 화물차 운송구, 화물차 운송선, 화물차운행선 천장	65.25 m²	최소값	4%	C	중 위험 5) 전기공사, 배선정리 등 건축물을 유지보수 할 시에 석면 함유설비 또는 자재가 훼손되어 석면이 비산되지 않도록 작업 수행

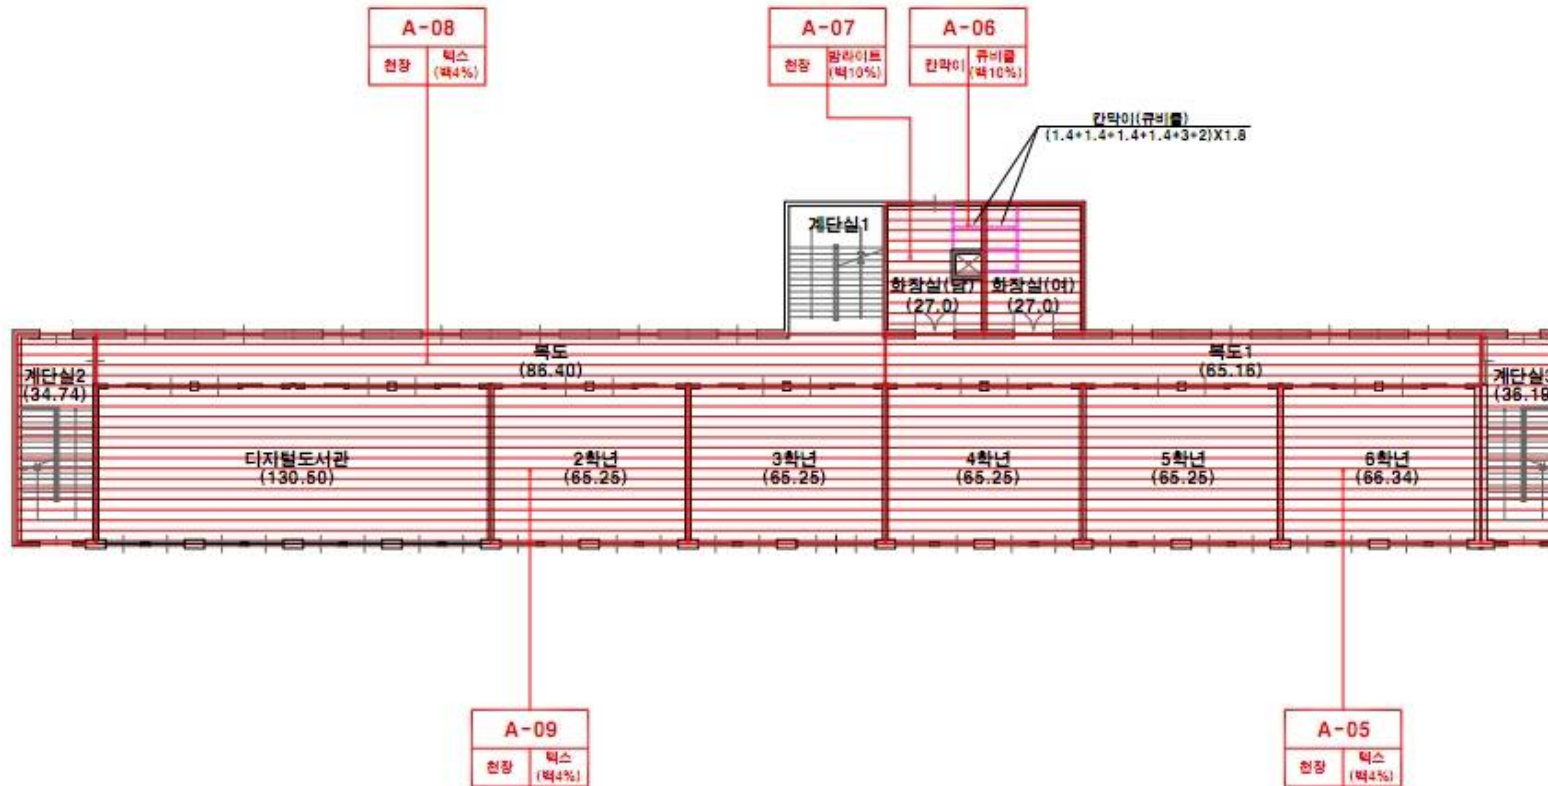
나포초등학교(본관) 2층

시도 번호	시로 채워 위치	건축 자재	동일 물질 구역	면적(m²), 부피(m³), 길이(m)	석면 함유율	석면 함유율(%)	위해성 평가 점수	위해성 등급	관리 방안
A-05	2층 6학년 천장	텍 스	2층 6학년, 5학년, 4학년, 복도1, 계단실3, 옥상층 계단실1 천장	325.19 m²	백색면	4%	8	낮음	<석면 함유 건축자재의 잠재적인 손상 가능성이 낮은 상태> 1) 비산성과 손상이 동시에 있는 경우 손상에 대한 보수 2) 석면 함유 건축자재 또는 설비에 대한 지속적인 유지관리 3) 석면 함유 건축자재 또는 설비가 손상되었을 경우 즉시 보수 4) 석면 함유 건축자재를 인위적으로 손상시키지 않도록 함 5) 전기 공사, 배선공사를 건축물 유지보수 공사시 석면 함유설비 또는 자재가 훼손되어 석면이 비산되지 않도록 작업수행
A-06	2층 남자화장실 칸막이	유 비 플	1,2층 화장실(남,여) 칸막이	38.16 m²	백색면	10%	7	낮음	
A-07	2층 남자화장실 천장	벌라이트	1,2층 화장실(남,여) 천장	108 m²	백색면	10%	7	낮음	
A-08	2층 복도 천장	텍 스	2층 복도, 계단실2 천장	121.14 m²	백색면	4%	7	낮음	
A-09	2층 2학년 천장	텍 스	2층 2학년, 디지털도서관, 3학년 천장	261 m²	백색면	4%	8	낮음

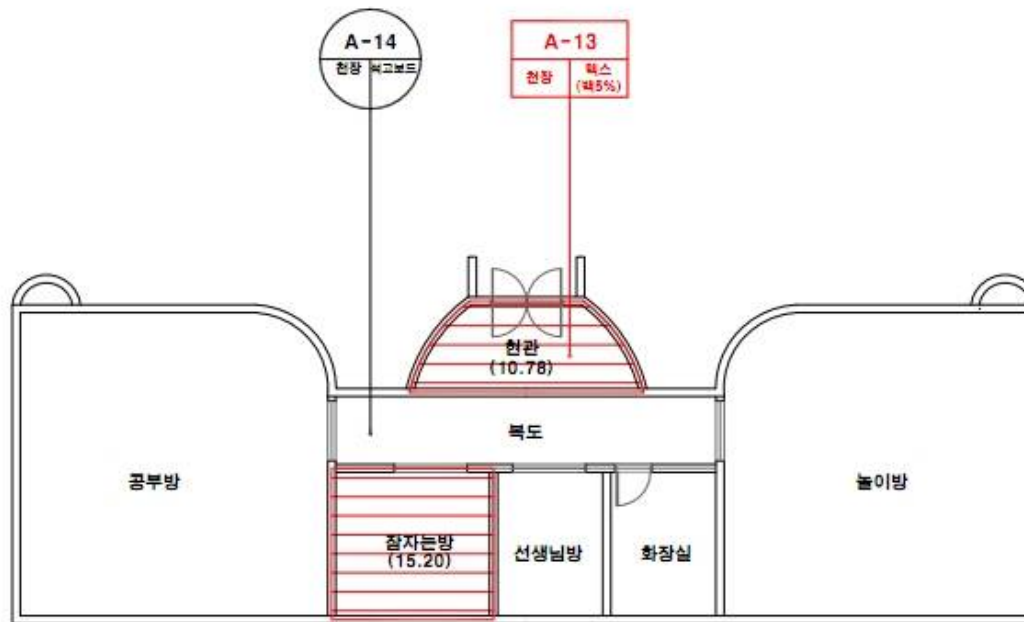
나포초등학교(유치원)

시도 번호	시도 채취 위치	건축 자재	동일 물질 구역	면적(m ²), 부피(m ³), 길이(m)	석면 종류	석면 함유량(%)	위해성 평가 점수	위해성 등급	관리 방안
A-13	현관 천장	벽 스펀	현관, 잠자놀방 천장	25.98 m ²	벽석면	5%	7	낮음	<석면함유 건축자재의 잠재적인 손상 가능성이 낮은 상태> 1) 비산성과 손상이 동시에 있는 경우 손상에 대한 보수 2) 석면함유 건축자재 또는 설비에 대한 지속적인 유지관리 3) 석면함유 건축자재 또는 설비가 손상되었을 경우 즉시 보수 4) 석면함유 건축자재를 인위적으로 손상시키지 않도록 함 5) 전기공사, 배선공사 등 건축물 유지보수 공사시 석면함유설비 또는 자재가 훼손되어 석면이 비산되지 않도록 작업수행
