이리남창초 석면 검사 용역 석 면 지 도

(2016년 화장실 및 교사수선 석면철거공사 반영)

남창초등학교 배치도

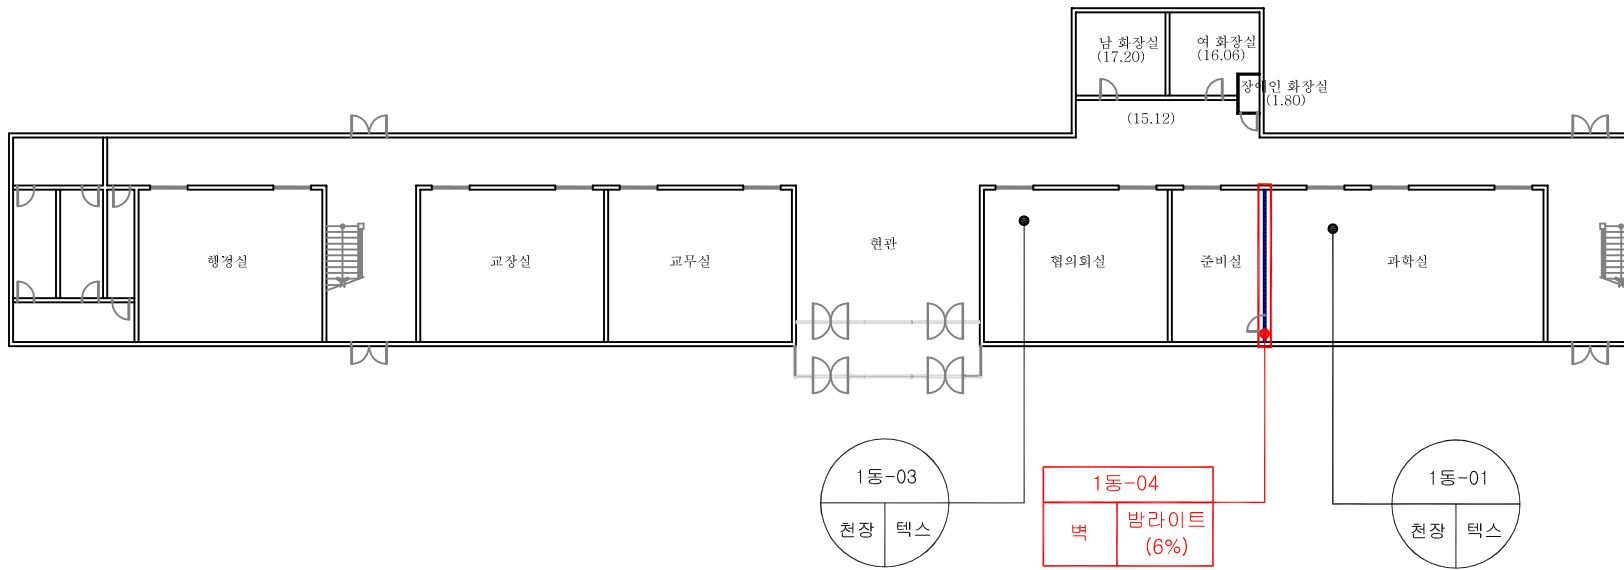
1동 본관동 1층

시료번호	시료채취 위치	건축자재	동일물질 구역	면적 부피 길이	석면 종류	석면함유율 (%)	위해성 평가점수	위해성 등급	관리방안
1동-02	천장	밤라이트	남,여 화장실, 전실, 장애인화장실	50.18 2016 월거	백석면	8(%)	8	낮음	<석면함유 건축자재의 잠재적인 손상 가능성이 낮은 상태> 1) 비산성과 손상이 동시에 있는 경우 손상에 대한 보수 2) 석면함유 건축자재 또는 설비에 대한 지속적인 유지 관리 3) 석면함유 건축자재 또는 설비가 손상되었을 경우 즉시 보수 4) 석면함유 건축자재를 인위적으로 손상시키지 않도록 함 5) 전기공사,배선공사등 건축물 유지보수 공사시 석면함유설비 또는 자재가 훼손되어 석면이 비산되지 않도록 작업수행
1동-04	벽	밤라이트	과학실(준비실)	19.24	백석면	6(%)	6	낮음

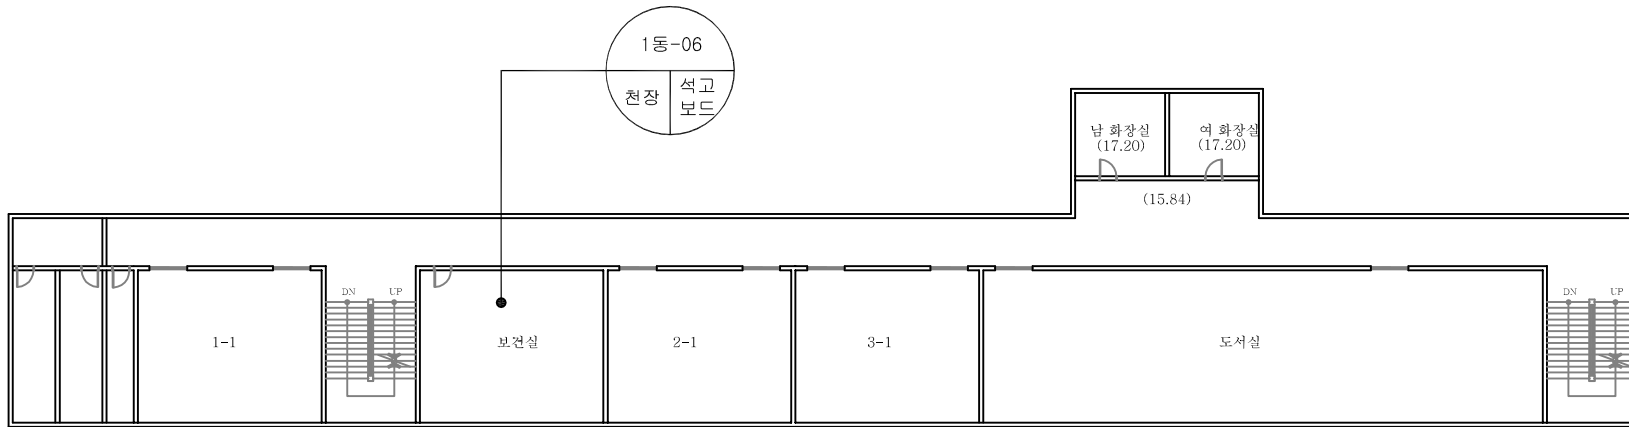
1동 본관동 2층

시료번호	시료채취 위치	건축자재	동일물질 구역	면적 부피 길이	석면 종류	석면함유율 (%)	위해성 평가점수	위해성 등급	관리방안
1동-05	천장	발라이트	남,여 화장실, 전실	50.24 2016 월거	백석면	8(%)	8	낮음	<석면함유 건축자재의 잠재적인 손상 가능성이 낮은 상태> 1) 비산성과 손상이 동시에 있는 경우 손상에 대한 보수 2) 석면함유 건축자재 또는 설비에 대한 지속적인 유지 관리 3) 석면함유 건축자재 또는 설비가 손상되었을 경우 즉시 보수 4) 석면함유 건축자재를 인위적으로 손상시키지 않도록 함 5) 전기공사,배선공사등 건축물 유지보수 공사시 석면함유설비 또는 자재가 훼손되어 석면이 비산되지 않도록 작업수행

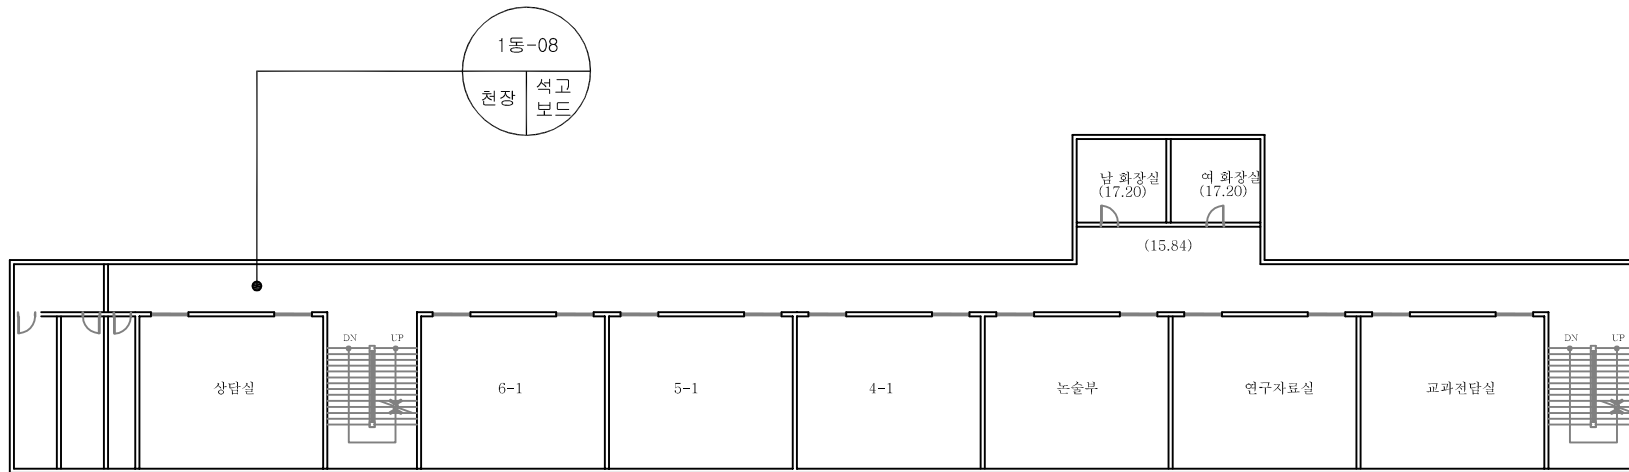
1동 본관동 3층

시료번호	시료채취 위치	건축자재	동일물질 구역	면적 부피 길이	석면 종류	석면함유율 (%)	위해성 평가점수	위해성 등급	관리방안
1동-07	천장	발라이트	남,여 화장실, 전실	50.24 2016 월거	백석면	8(%)	8	낮음	<석면함유 건축자재의 잠재적인 손상 가능성이 낮은 상태> 1) 비산성과 손상이 동시에 있는 경우 손상에 대한 보수 2) 석면함유 건축자재 또는 설비에 대한 지속적인 유지 관리 3) 석면함유 건축자재 또는 설비가 손상되었을 경우 즉시 보수 4) 석면함유 건축자재를 인위적으로 손상시키지 않도록 함 5) 전기공사,배선공사등 건축물 유지보수 공사시 석면함유설비 또는 자재가 훼손되어 석면이 비산되지 않도록 작업수행

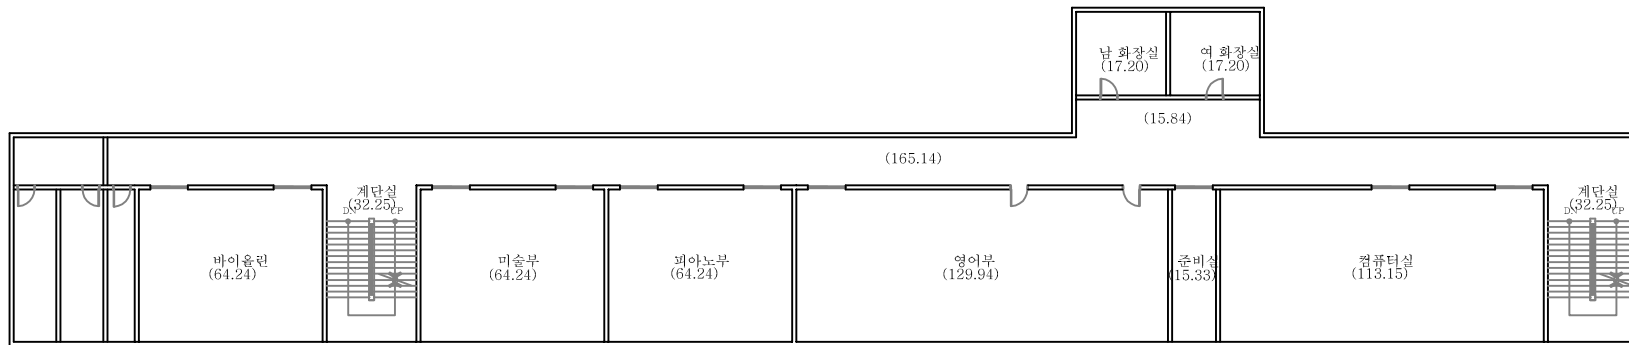
1동 본관동 4층

시료번호	시료채취 위치	건축자재	동일물질 구역	면적 부피 길이	석면 종류	석면함유율 (%)	위해성 평가점수	위해성 등급	관리방안
1동-09 1동-10	천장	텍스	4층 전실 (화장실 제외)	680.78 2016 철거	백석면	4(%)	10	낮음	<석면함유 건축자재의 잠재적인 손상 가능성이 낮은 상태> 1) 비산성과 손상이 동시에 있는 경우 손상에 대한 보수 2) 석면함유 건축자재 또는 설비에 대한 지속적인 유지 관리 3) 석면함유 건축자재 또는 설비가 손상되었을 경우 즉시 보수 4) 석면함유 건축자재를 인위적으로 손상시키지 않도록 함 5) 전기공사, 배선공사 등 건축물 유지보수 공사시 석면함유설비 또는 자재가 훼손되어 석면이 비산되지 않도록 작업수행
1동-11	천장	방라이트	남, 여 화장실, 전실	50.24 2016 철거	백석면	8(%)	8	낮음

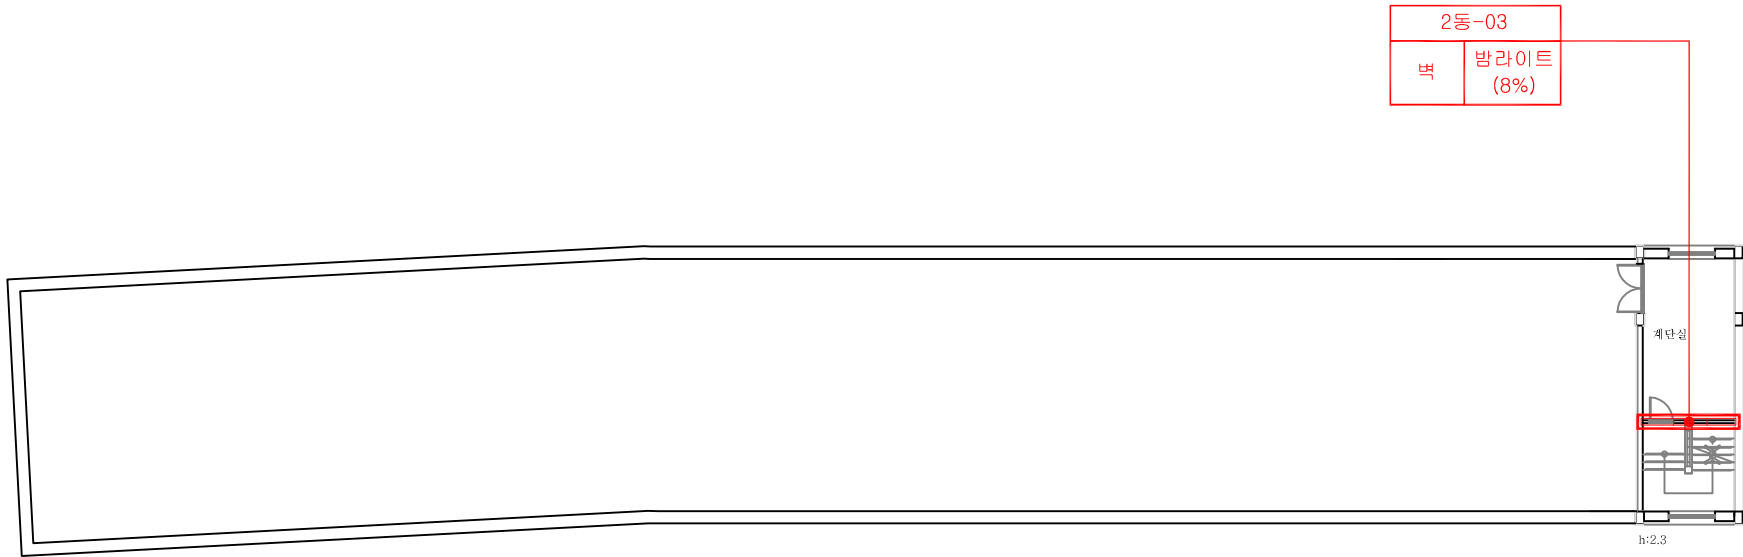
2동 강당 옥탑층

2동-03
벽
방라이트
(8%)

시료번호	시료채취 위치	건축자재	동일물질 구역	면적 부피 길이	석면 종류	석면함유율 (%)	위해성 평가점수	위해성 등급	관리방안
2동-03	벽	방라이트	계단실	7.82	백석면	8(%)	4	낮음	<석면함유 건축자재의 잠재적인 손상 가능성이 낮은 상태> 1) 비산성과 손상이 동시에 있는 경우 손상에 대한 보수 2) 석면함유 건축자재 또는 설비에 대한 지속적인 유지 관리 3) 석면함유 건축자재 또는 설비가 손상되었을 경우 즉시 보수 4) 석면함유 건축자재를 인위적으로 손상시키지 않도록 함 5) 전기공사,배선공사등 건축물 유지보수 공사시 석면함유설비 또는 자재가 훼손되어 석면이 비산되지 않도록 작업수행

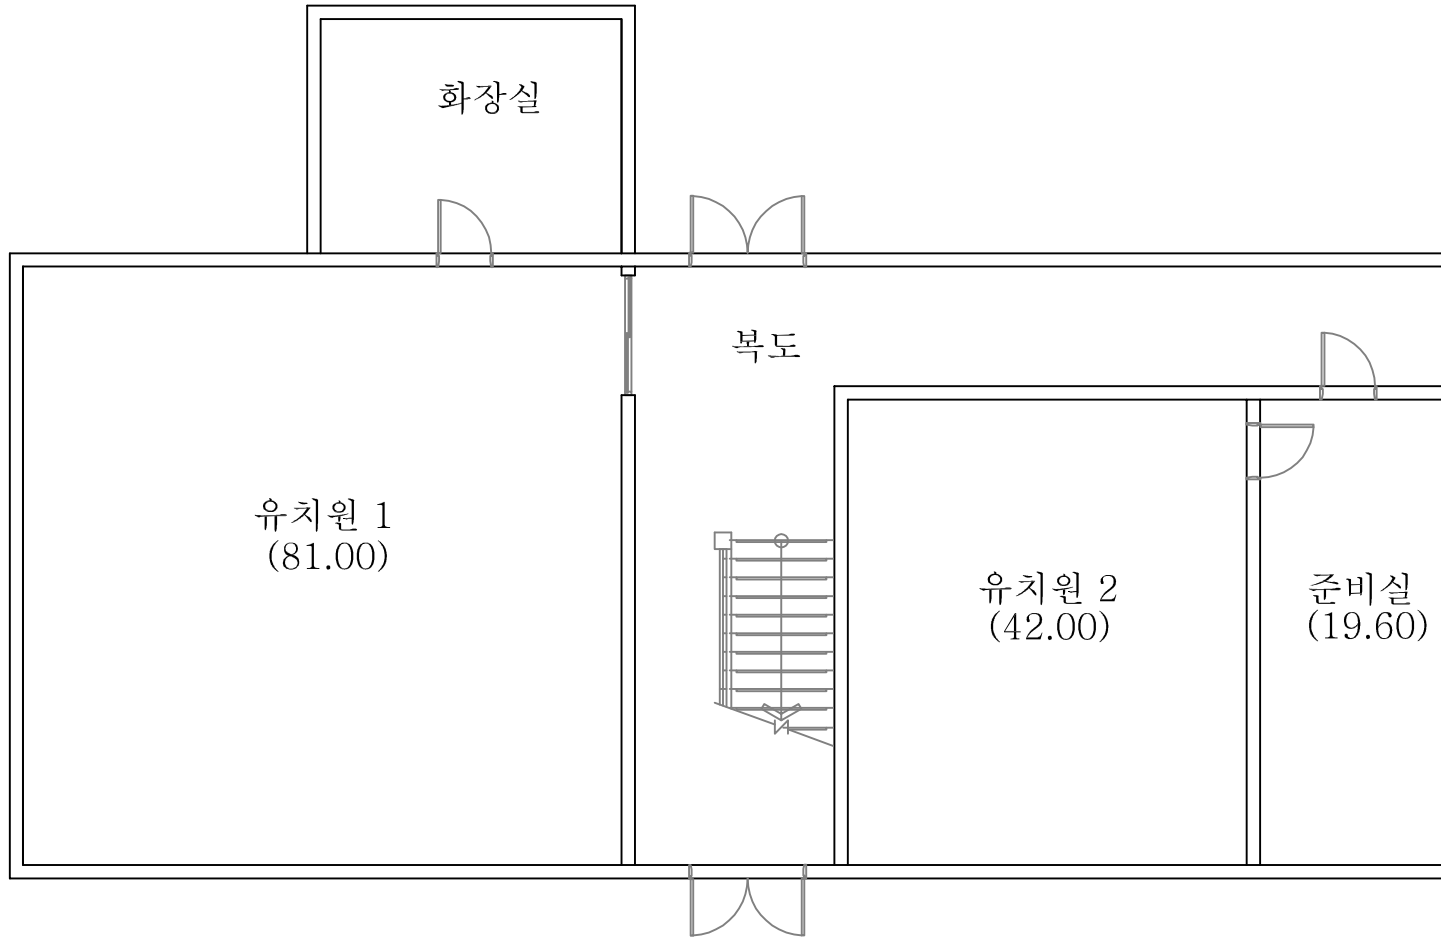
3동 유치원 1층

시료번호	시료채취 위치	건축자재	동일물질 구역	면적 부피 길이	석면 종류	석면함유율 (%)	위해성 평가점수	위해성 등급	관리방안
3동-01	천장	텍스	유치원1,유치원2, 준비실	142.60 2016 철거	백석면	4(%)	10	낮음	<석면함유 건축자재의 잠재적인 손상 가능성이 낮은 상태> 1) 비산성과 손상이 동시에 있는 경우 손상에 대한 보수 2) 석면함유 건축자재 또는 설비에 대한 지속적인 유지 관리 3) 석면함유 건축자재 또는 설비가 손상되었을 경우 즉시 보수 4) 석면함유 건축자재를 인위적으로 손상시키지 않도록 함 5) 전기공사,배선공사등 건축물 유지보수 공사시 석면함유설비 또는 자재가 훼손되어 석면이 비산되지 않도록 작업수행

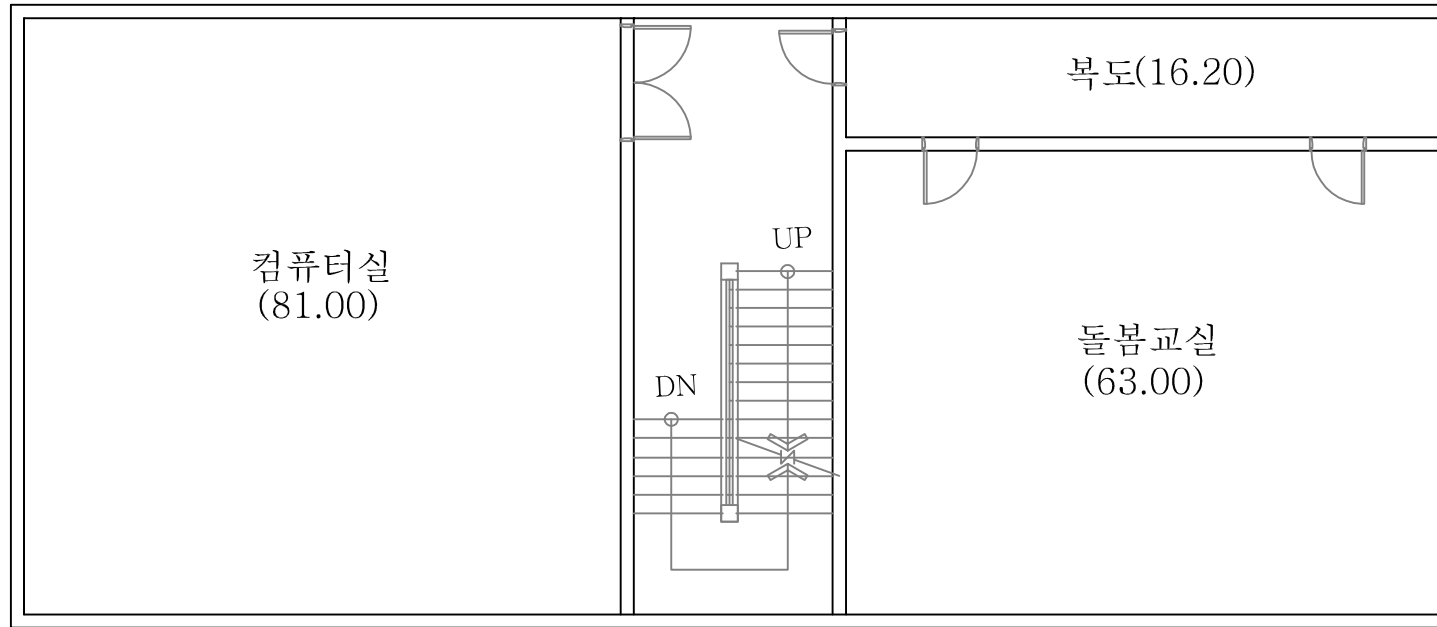
3동 유치원 2층

시료번호	시료채취 위치	건축자재	동일물질 구역	면적 부피 길이	석면 종류	석면함유율 (%)	위해성 평가점수	위해성 등급	관리방안
3동-02	천장	텍스	컴퓨터실, 돌봄교실, 복도	160.20 2016 월거	백석면	4(%)	10	낮음	<석면함유 건축자재의 잠재적인 손상 가능성이 낮은 상태> 1) 비산성과 손상이 동시에 있는 경우 손상에 대한 보수 2) 석면함유 건축자재 또는 설비에 대한 지속적인 유지 관리 3) 석면함유 건축자재 또는 설비가 손상되었을 경우 즉시 보수 4) 석면함유 건축자재를 인위적으로 손상시키지 않도록 함 5) 전기공사, 배선공사 등 건축물 유지보수 공사시 석면함유설비 또는 자재가 훼손되어 석면이 비산되지 않도록 작업수행
