# 남원국악예술고등학교(본관) 3층

- 건축 물 명:  
남원국악예술고등학교  
(본관)
- 건축물 소재지:  
전북 남원시 응성로 323
- 도면 번호:  
14-09-30-03
- 석면 조사 기관:  
(주)원피석면연구소
- 석면 분석 기관:  
(주)원피석면연구소
- 조사일자:  
2014.09.30.

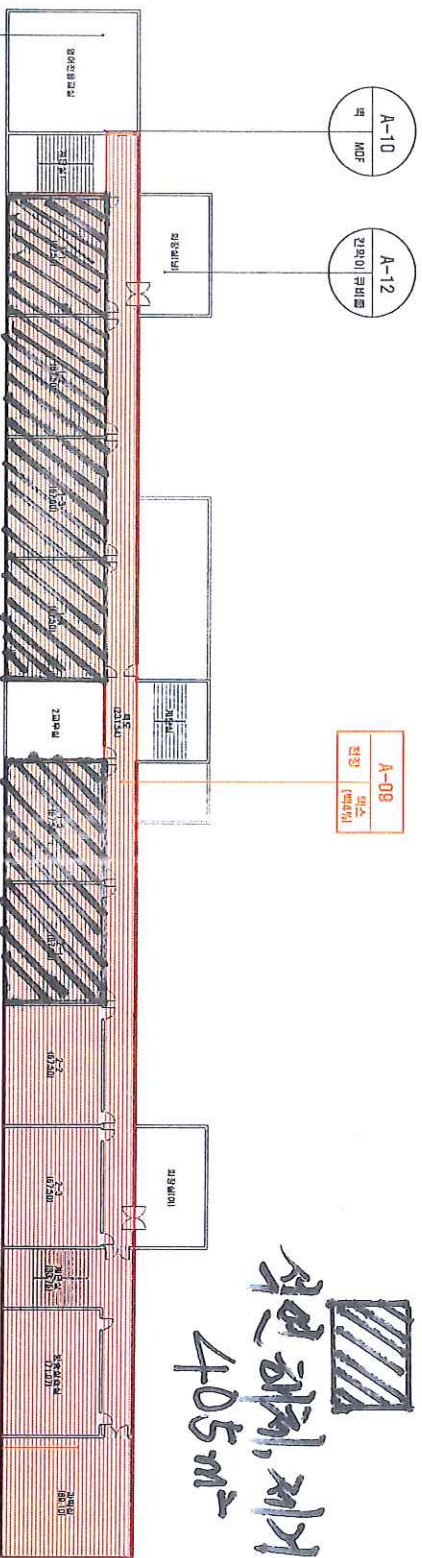
시료 번호	시료 채취 위치	건축 자재	동일 물질 구역	면적(m²), 부피(m³), 길이(m)	적립 종류	적립 면적(%)	위해성 평가 점수	위해성 등급	관리 방안
A-08	3층 복도 천장	벽 스	3층 계단실, 1-1, 1-2, 1-3, 1-4, 1-5, 2-1, 2-2, 2-3, 복도, 방송실습실 천장	876.36 m²	벽석면	4%	10	낮음	〈석면 함유 건축자재의 잠재적인 손상 가능성이 낮은 상태〉 1) 비산성과 손상이 동시에 있는 경우 손상에 대한 보수 2) 석면 함유 건축자재 또는 설비에 대한 지속적인 유지관리 3) 석면 함유 건축자재 또는 설비가 손상되었을 경우 즉시 보수 4) 석면 함유 건축자재를 인위적으로 손상시키지 않도록 함 5) 전기·통신 배선공사 등 건축물 유지보수 공시시 석면 함유 설비 또는 자재가 훼손되어 석면이 비산되지 않도록 작업 수행
A-13	3층 피라미스 천장	벽 스	3층 피라미스 천장	88.10 m²	벽석면	4%	8	낮음
