# 건축물 석면 지도

[ 남원국악예술고등학교(본관) ]

전북 남원시 용성로 323

[주] 알 파 석 면 연 구 소

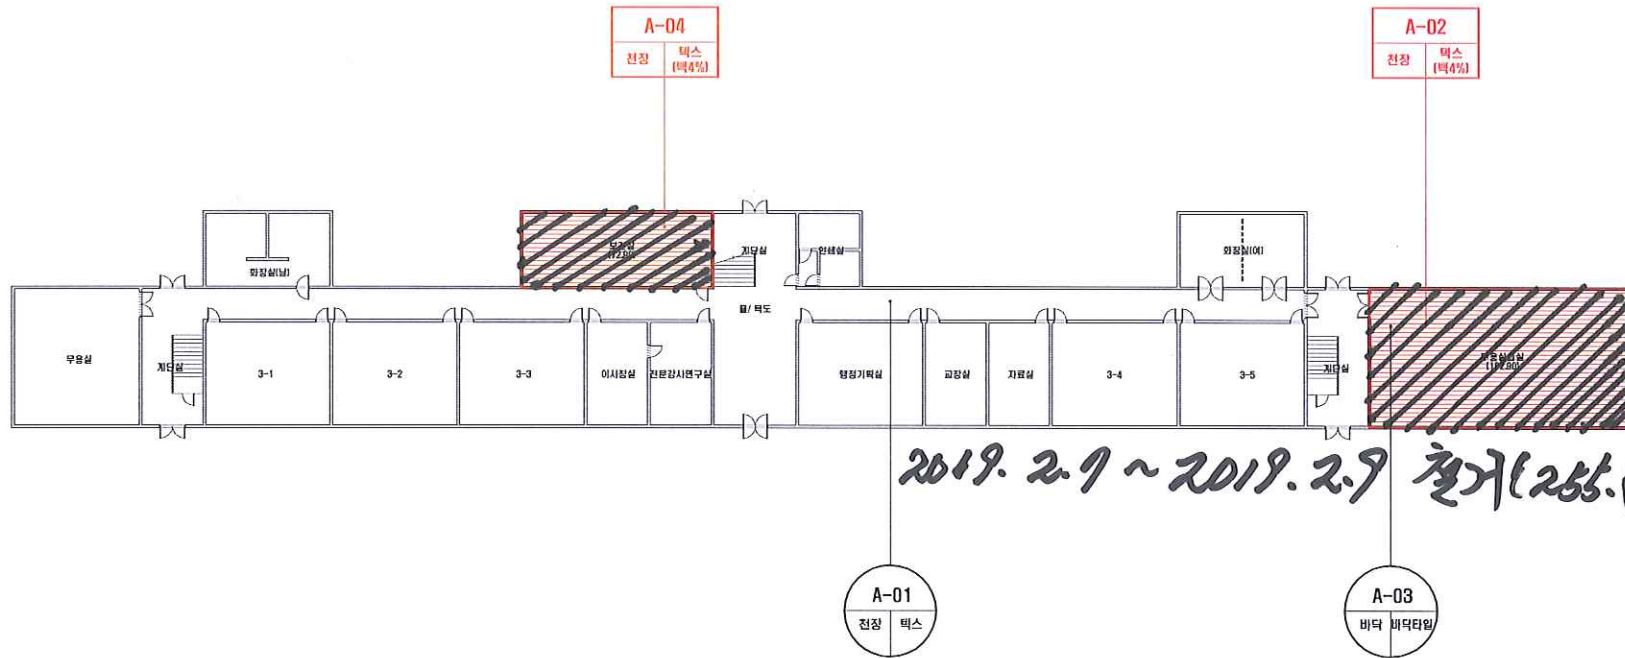
# 남원국악예술고등학교(본관) 1층

시료 번호	시료 채취 위치	건축 자재	동일 물질 구역	면적(m <sup>2</sup> ), 부피(m <sup>3</sup> ), 길이(m)	석면 종류	석면 함유량(%)	위해성 평가 점수	위해성 등급	관리 방안
A-02	1층 무용실습실 천장	벽 스	1층 무용실습실 천장	182.90 m <sup>2</sup>	백석면	4%	8	낮음	<석면함유 건축자재의 잠재적인 손상 가능성이 낮은 상태> 1)비산성과 손상이 동시에 있는 경우 손상에 대한 보수 2)석면함유 건축자재 또는 설비에 대한 지속적인 유지관리 3) 석면함유 건축자재 또는 설비가 손상되었을 경우 즉시 보수 4)석면함유 건축자재를 인위적으로 손상시키지 않도록 함 5) 전기공사, 배선공사 등 건축물 유지보수 공사시 석면함유설비 또는 자재가 훼손되어 석면이 비산되지 않도록 작업수행
A-04	1층 보건실 천장	벽 스	1층 보건실 천장	72.90 m <sup>2</sup>	백석면	4%	9	낮음

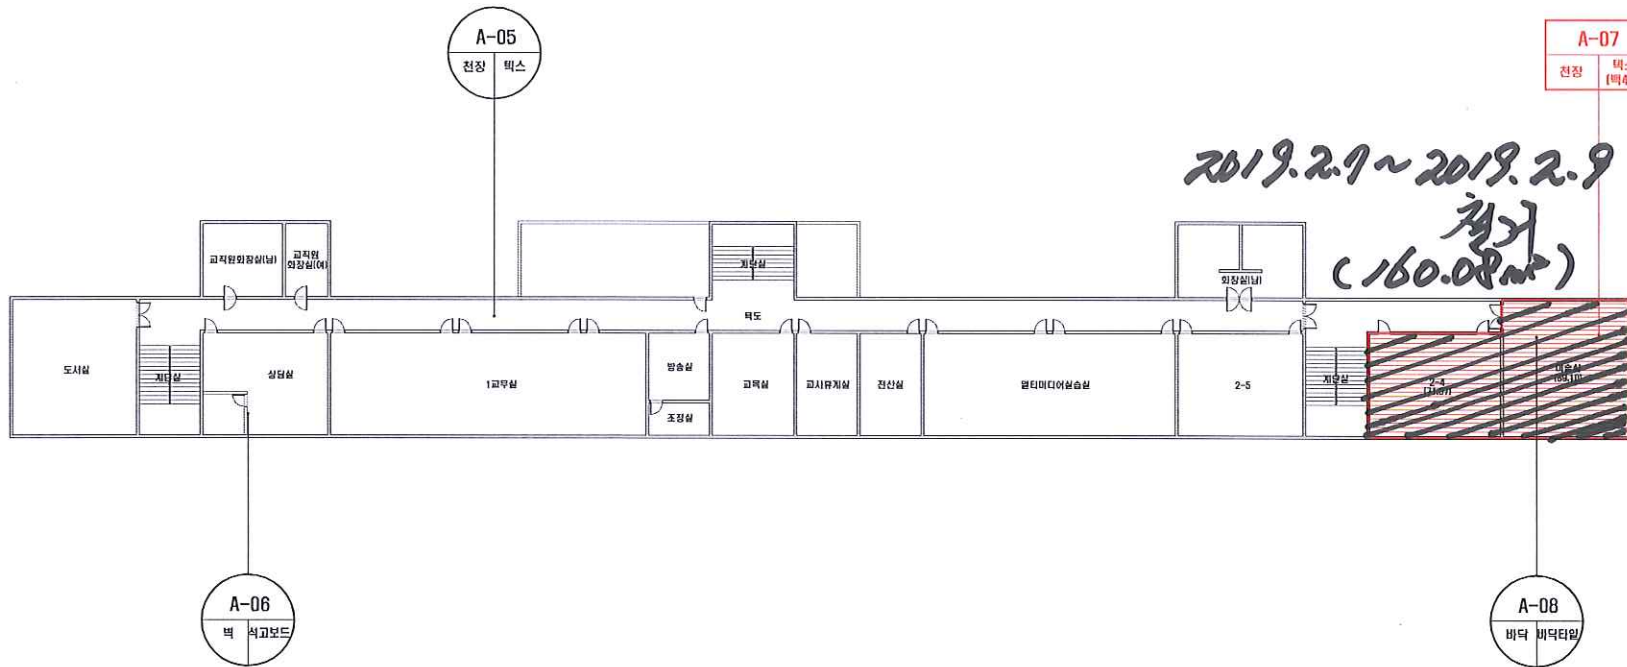
# 남원국악예술고등학교(본관) 2층

시료 번호	시료 채취 위치	건축 자재	동일 물질 구역	면적(㎡), 부피(㎡), 길이(m)	석면 종류	석면 함유량(%)	위해성 평가 점수	위해성 등급	관리 방안
A-07	2층 미술실 천장	벽 스	2층 미술실, 2-4 천장	160.17 m <sup>2</sup>	백석면	4%	10	낮음	<석면함유 건축자재의 잠재적인 손상 가능성이 낮은 상태> 1) 비산성과 손상이 동시에 있는 경우 손상에 대한 보수 2) 석면함유 건축자재 또는 설비에 대한 지속적인 유지관리 3) 석면함유 건축자재 또는 설비가 손상되었을 경우 즉시 보수 4) 석면함유 건축자재를 인위적으로 손상시키지 않도록 함 5) 전기공사, 배선공사 등 건축물 유지보수 공사시 석면함유설비 또는 자재가 훼손되어 석면이 비산되지 않도록 작업수행

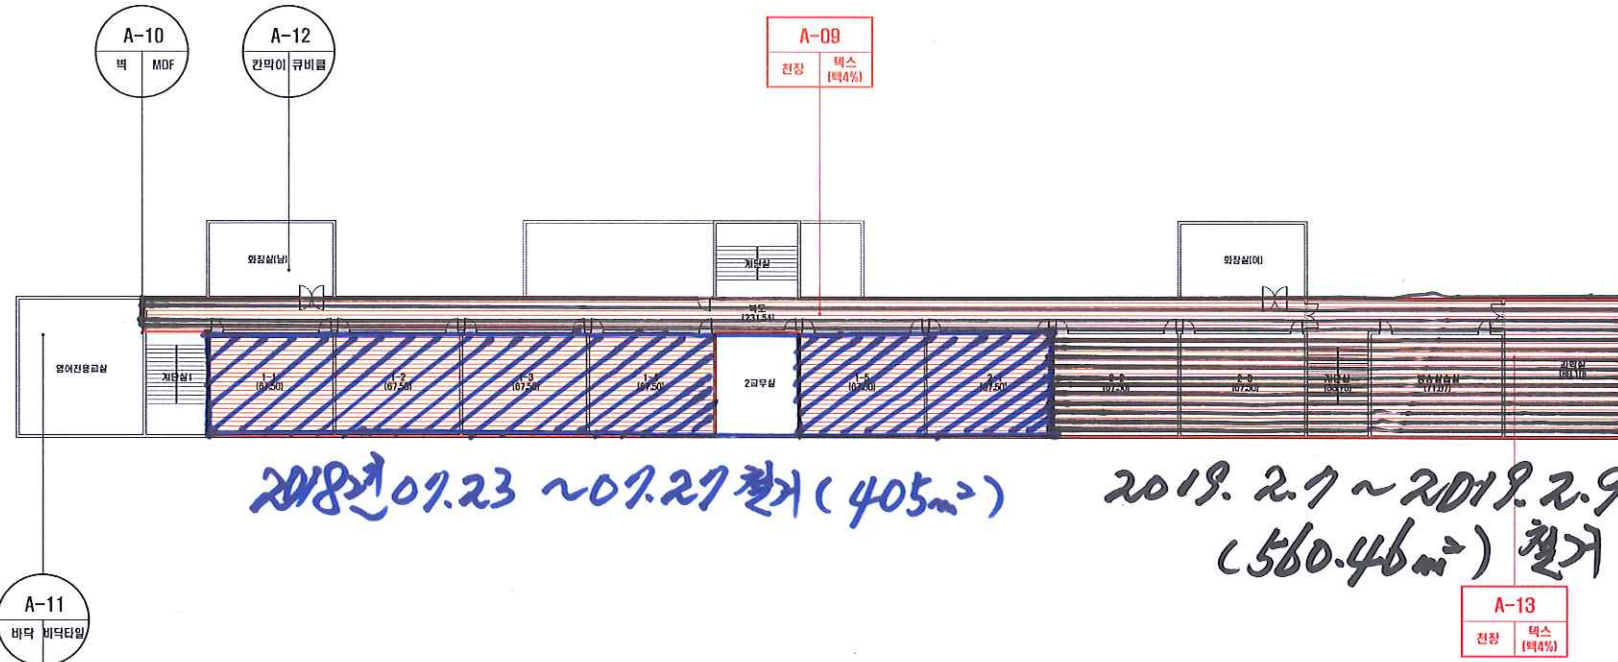
# 남원국악예술고등학교(본관) 3층

시료 번호	시료 채취 위치	건축 자재	동일 물질 구역	면적(m <sup>2</sup> ), 부피(m <sup>3</sup> ), 길이(m)	석면 종류	석면 함유량(%)	위해성 평가 점수	위해성 등급	관리 방안
A-09	3층 복도 천장	텍스	3층 계단실, 1-1, 1-2, 1-3, 1-4, 1-5, 2-1, 2-2, 2-3, 복도, 방송실습실 천장	876.36 m <sup>2</sup>	백석면	4%	10	낮음	<석면함유 건축자재의 잠재적인 손상 가능성이 낮은 상태> 1)비산성과 손상이 동시에 있는 경우 손상에 대한 보수 2)석면함유 건축자재 또는 설비에 대한 지속적인 유지관리 3) 석면함유 건축자재 또는 설비가 손상되었을 경우 즉시 보수 4)석면함유 건축자재를 인위적으로 손상시키지 않도록 함 5) 전기공사, 배선공사 등 건축물 유지보수 공사시 석면함유설비 또는 자재가 훼손되어 석면이 비산되지 않도록 작업수행
A-13	3층 과학실 천장	텍스	3층 과학실 천장	89.10 m <sup>2</sup>	백석면	4%	8	낮음

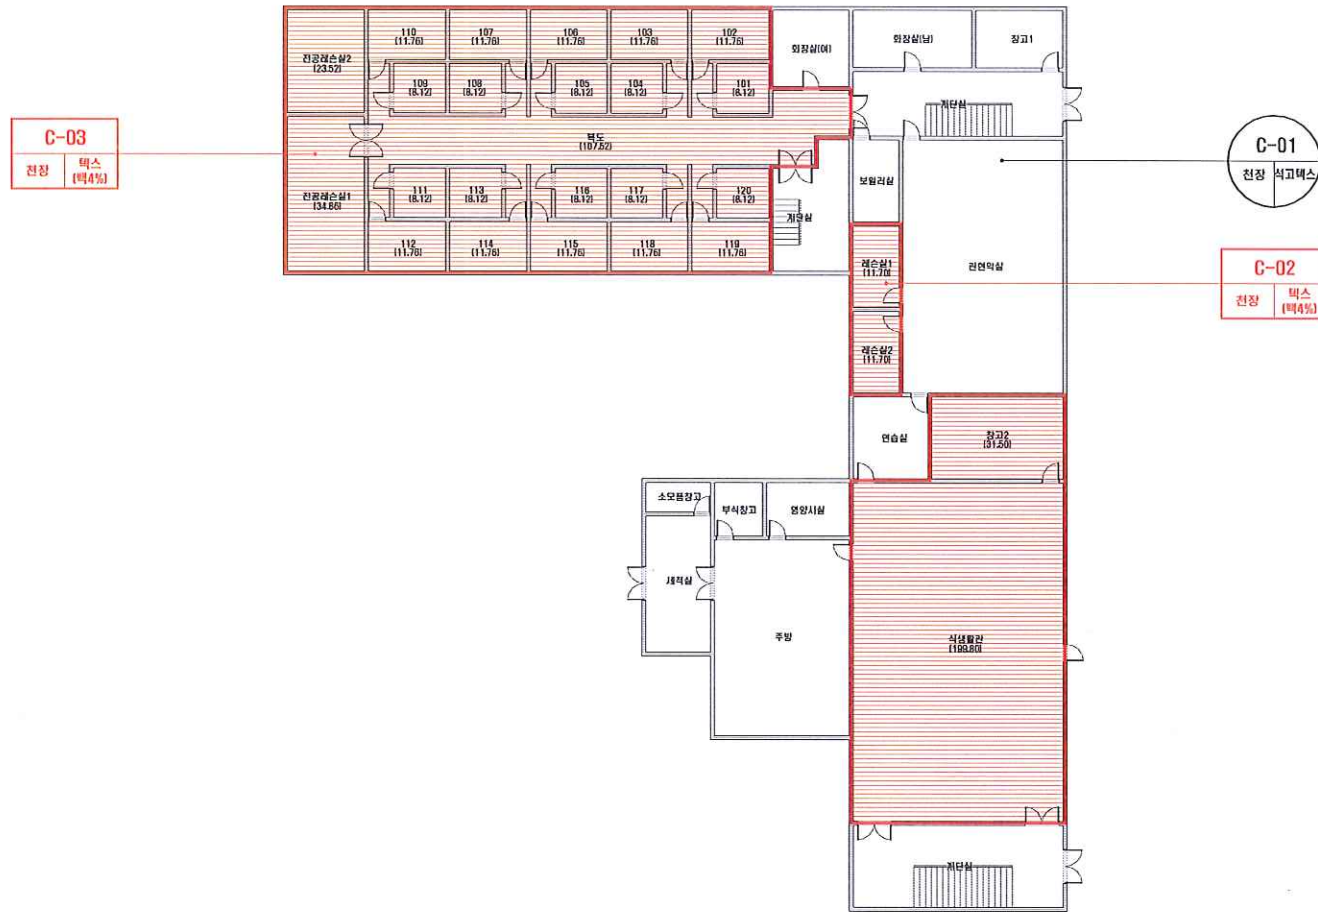
# 남원국악예술고등학교(후관) 1층

시료 번호	시료 채취 위치	건축 자재	동일 물질 구역	면적(m <sup>2</sup> ), 부피(m <sup>3</sup> ), 길이(m)	석면 종류	석면 함유량(%)	위해성 평가 점수	위해성 등급	관리 방안
C-02	1층 레슨실1 천장	벽 스	1층 레슨실1, 레슨실2, 창고2, 식생활관 천장	254.70 m <sup>2</sup>	백석면	4%	9	낮음	<석면함유 건축자재의 잠재적인 손상 가능성이 낮은 상태> 1)비산상과 손상이 동시에 있는 경우 손상에 대한 보수 2)석면함유 건축자재 또는 설비에 대한 지속적인 유지관리 3) 석면함유 건축자재 또는 설비가 손상되었을 경우 즉시 보수 4)석면함유 건축자재를 인위적으로 손상시키지 않도록 함 5) 전기공사,배선공사등 건축물 유지보수 공사시 석면함유설비 또는 자재가 훼손되어 석면이 비산되지 않도록 작업수행
C-03	1층 전공레슨실1 천장	벽 스	1층 전공레슨실1, 전공레슨실2, 복도, 101, 102, 103, 104, 105, 106, 107, 108, 109, 110, 111, 112, 113, 114, 115, 116, 117, 118, 119, 120 천장	364.70 m <sup>2</sup>	백석면	4%	10	낮음

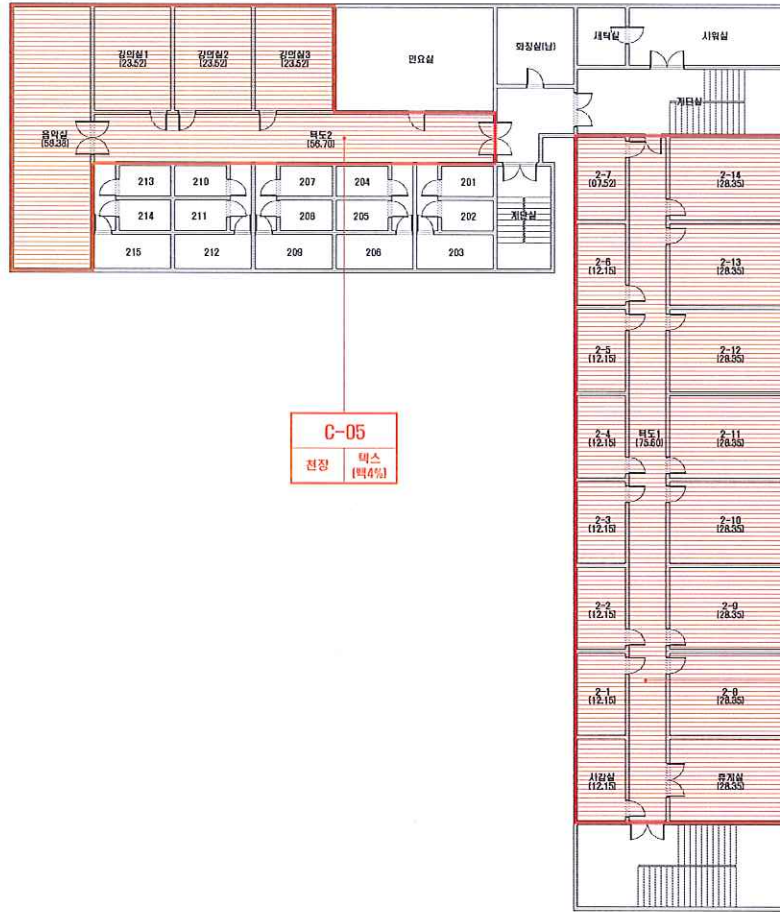
# 남원국악예술고등학교(후관) 2층

시료 번호	시료 채취 위치	건축 자재	동일 물질 구역	면적(m <sup>2</sup> ), 부피(m <sup>3</sup> ), 길이(m)	석면 종류	석면 함유율(%)	위해성 평가 점수	위해성 등급	관리 방안
C-04	2층 복도1 천장	벽 스	2층 복도1, 휴게실, 시강실, 2-1, 2-2, 2-3, 2-4, 2-5, 2-6, 2-7, 2-8, 2-9, 2-10, 2-11, 2-12, 2-13, 2-14 천장	399.60 m <sup>2</sup>	백석면	4%	10	낮음	<석면함유 건축자재의 잠재적인 손상 가능성이 낮은 상태> 1)비산성과 손상이 동시에 있는 경우 손상에 대한 보수 2)석면함유 건축자재 또는 설비에 대한 지속적인 유지관리 3) 석면함유 건축자재 또는 설비가 손상되었을 경우 즉시 보수 4)석면함유 건축자재를 인위적으로 손상시키지 않도록 함 5) 전기공사, 배선공사 등 건축물 유지보수 공사시 석면함유설비 또는 자재가 훼손되어 석면이 비산되지 않도록 작업수행
C-05	2층 복도2 천장	벽 스	2층 복도2, 강의실1, 강의실2, 강의실3, 음악실 천장	185.64 m <sup>2</sup>	백석면	4%	9	낮음

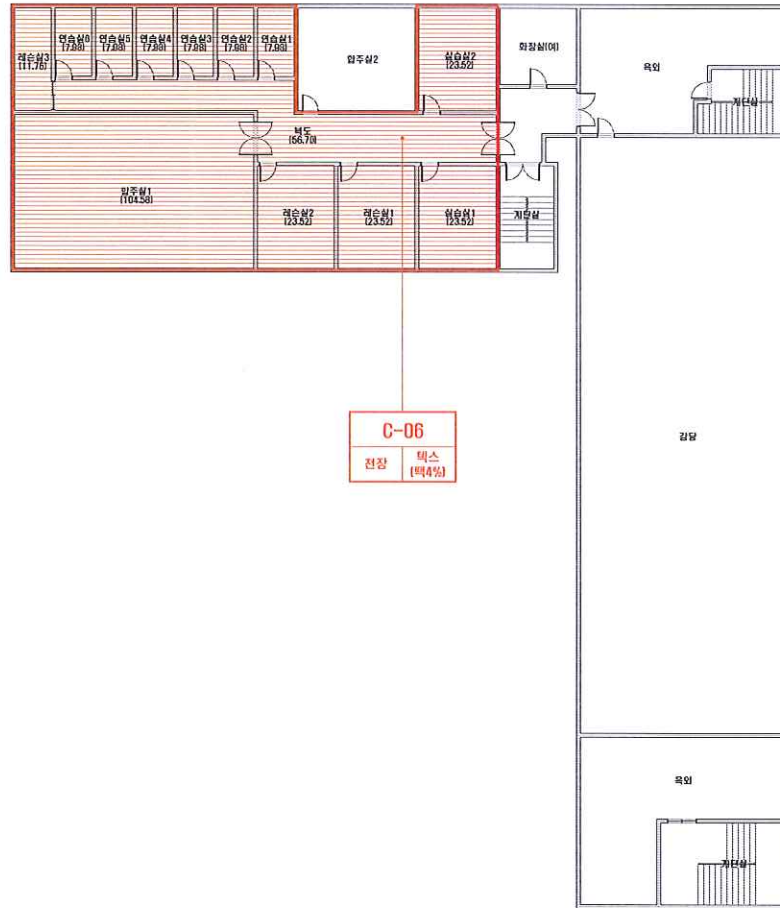
# 남원국악예술고등학교(후관) 3층

**C-06**  
전장 백스  
(백4%)

시료 번호	시료 채취 위치	건축 자재	동일 물질 구역	면적(m <sup>2</sup> ), 부피(m <sup>3</sup> ), 길이(m)	석면 종류	석면 함유량(%)	위해성 평가 점수	위해성 등급	관리 방안
C-06	3층 복도 천장	텍스	3층 복도, 레슨실1, 레슨실2, 레슨실3, 실습실1, 실습실2, 합주실1, 연습실1, 연습실2, 연습실3, 연습실4, 연습실5, 연습실6 천장	315.00 m <sup>2</sup>	백석면	4%	10	낮음	<석면함유 건축자재의 잠재적인 손상 가능성이 낮은 상태> 1)비산성과 손상이 동시에 있는 경우 손상에 대한 보수 2)석면함유 건축자재 또는 설비에 대한 지속적인 유지관리 3) 석면함유 건축자재 또는 설비가 손상되었을 경우 즉시 보수 4)석면함유 건축자재를 인위적으로 손상시키지 않도록 함 5) 전기공사,배선공사등 건축물 유지보수 공사시 석면함유설비 또는 자재가 훼손되어 석면이 비산되지 않도록 작업수행

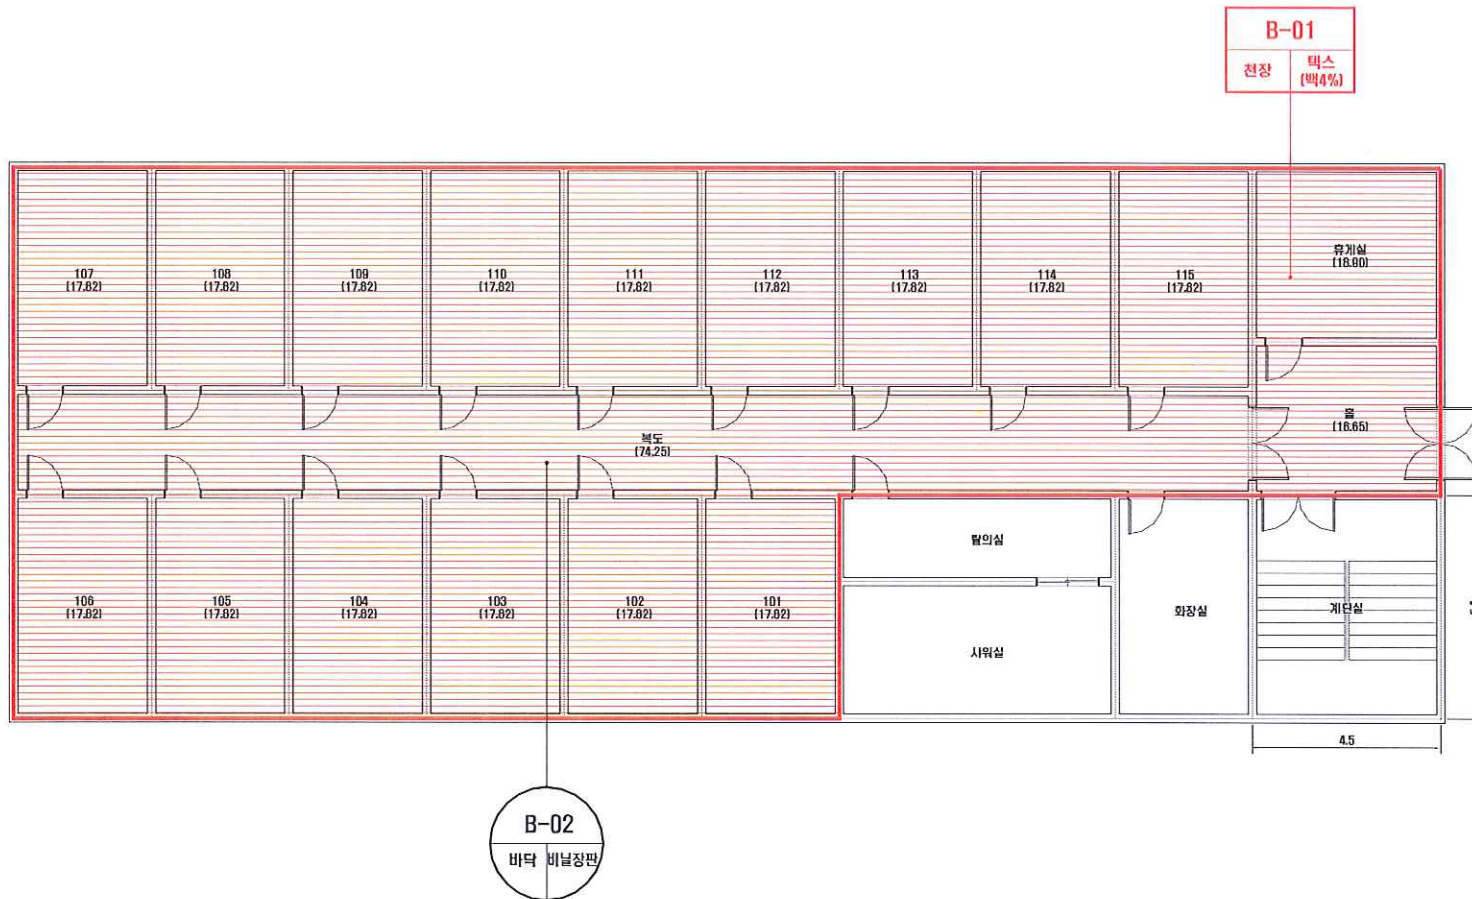
# 남원국악예술고등학교(기숙사) 1층

시료 번호	시료 채취 위치	건축 자재	동일 물질 구역	면적(m <sup>2</sup> ), 부피(m <sup>3</sup> ), 길이(m)	석면 종류	석면 함유량(%)	위해성 평가 점수	위해성 등급	관리 방안
B-01	1층 휴게실 천장	벽 스텍스	1층 휴게실, 101, 102, 103, 104, 105, 106, 107, 108, 109, 110, 111, 112, 113, 114, 115, 물, 복도 천장	377.10 m <sup>2</sup>	백석면	4%	10	낮음	<석면함유 건축자재의 잠재적인 손상 가능성이 낮은 상태> 1)비산성과 손상이 동시에 있는 경우 손상에 대한 보수 2)석면함유 건축자재 또는 설비에 대한 지속적인 유지관리 3) 석면함유 건축자재 또는 설비가 손상되었을 경우 즉시 보수 4)석면함유 건축자재를 인위적으로 손상시키지 않도록 함 5) 전기공사, 배선공사 등 건축물 유지보수 공시시 석면함유설비 또는 자재가 훼손되어 석면이 비산되지 않도록 작업수행

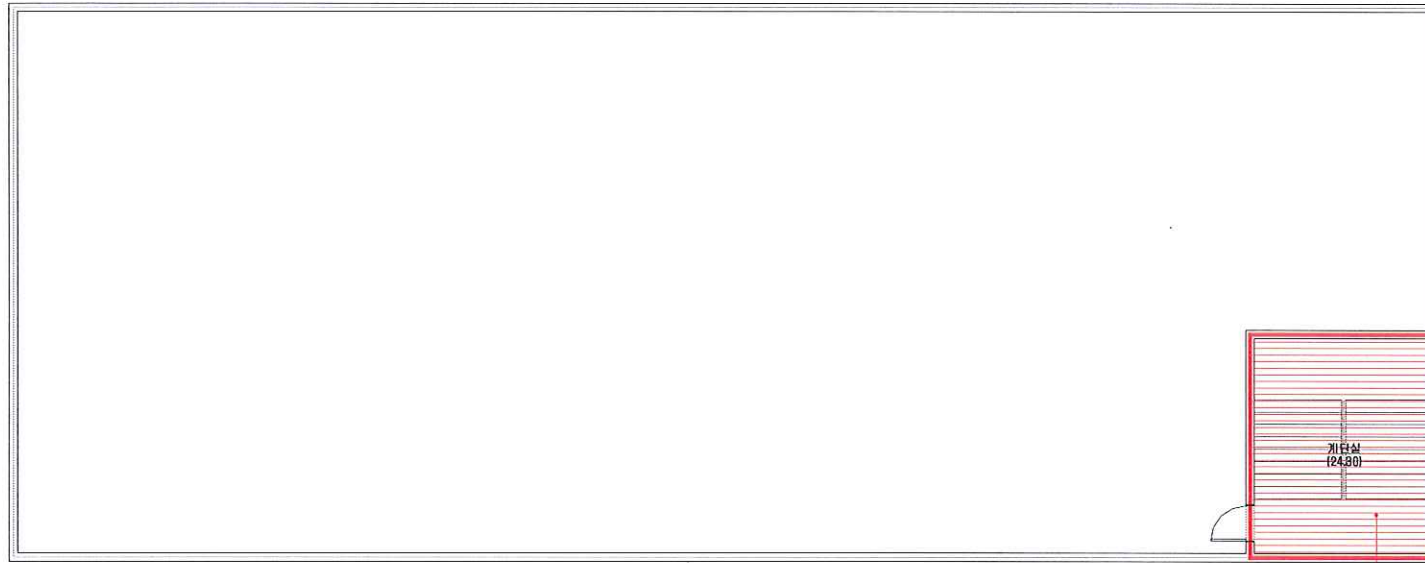
# 남원국악예술고등학교(기숙사) 옥탑층

**B-03**  
천장 백스  
[백4%]

시료 번호	시료 채취 위치	건축 자재	동일 물질 구역	면적(m <sup>2</sup> , 부피(m <sup>3</sup> ), 길이(m))	석면 종류	석면 함유량(%)	위해성 평가 점수	위해성 등급	관리 방안
B-03	옥탑층 계단실 천장	백 스	옥탑층 계단실 천장	24.30 m <sup>2</sup>	백석면	4%	5	낮음	<석면함유 건축자재의 잠재적인 손상 가능성이 낮은 상태> 1)비산성과 손상이 동시에 있는 경우 손상에 대한 보수 2)석면함유 건축자재 또는 설비에 대한 지속적인 유지관리 3) 석면함유 건축자재 또는 설비가 손상되었을 경우 즉시 보수 4)석면함유 건축자재를 인위적으로 손상시키지 않도록 함 5) 전기공사, 배선공사 등 건축물 유지보수 공사시 석면함유설비 또는 자재가 훼손되어 석면이 비산되지 않도록 작업수행

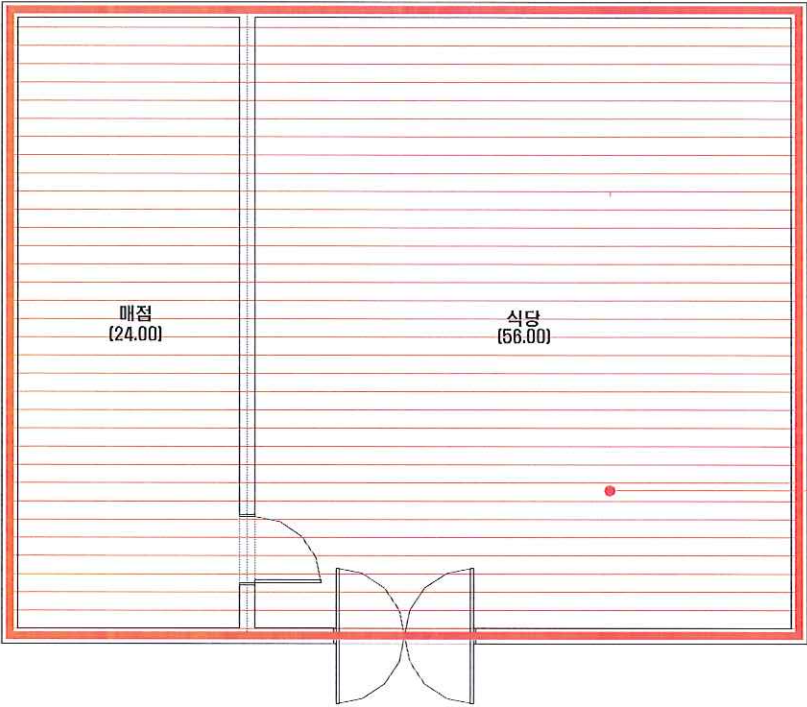
# 남원국악예술고등학교(매점) 1층

시료 번호	시료 채취 위치	건축 자재	동일 물질 구역	면적(m <sup>2</sup> ), 부피(m <sup>3</sup> ), 길이(m)	석면 종류	석면 함유량(%)	위해성 평가 점수	위해성 등급	관리 방안
D-01	1층 식당 천장	텍스	1층 식당, 매점 천장	80.00 m <sup>2</sup>	백석면	4%	9	낮음	〈석면함유 건축자재의 잠재적인 손상 가능성이 낮은 상태〉 1)비산상과 손상이 동시에 있는 경우 손상에 대한 보수 2)석면함유 건축자재 또는 설비에 대한 지속적인 유지관리 3) 석면함유 건축자재 또는 설비가 손상되었을 경우 즉시 보수 4)석면함유 건축자재를 인위적으로 손상시키지 않도록 함 5) 전기공사,배선공사등 건축물 유지보수 공사시 석면함유설비 또는 자재가 훼손되어 석면이 비산되지 않도록 작업수행
