남원국악예술고등학교(후관) 1층

건축자재별 그림 번호	
전경재	마티재
벽재	도로재
페인재	거터클립
필름재	내화마이크재
지붕재	간미아
•건축자재 인식표	
시료 번호	
제작일	제작자
식면 일정 시료	
시료 번호	
제작일	제작자
식면 비밀유 시료	
•건축 물 명 : 남원국악예술고등학교 (후관)	
•건축물 소재지 : 전북 남원시 용성로 323	
•도면 번 호 : 14-09-38-02	
•설면 조사 기관 : (주)월파식면연구소	
•설면 분석 기관 : (주)월파식면연구소	
•조사일자 : 2014.09.30.

• 건축물 명 : 남원국악예술고등학교  
[매점]

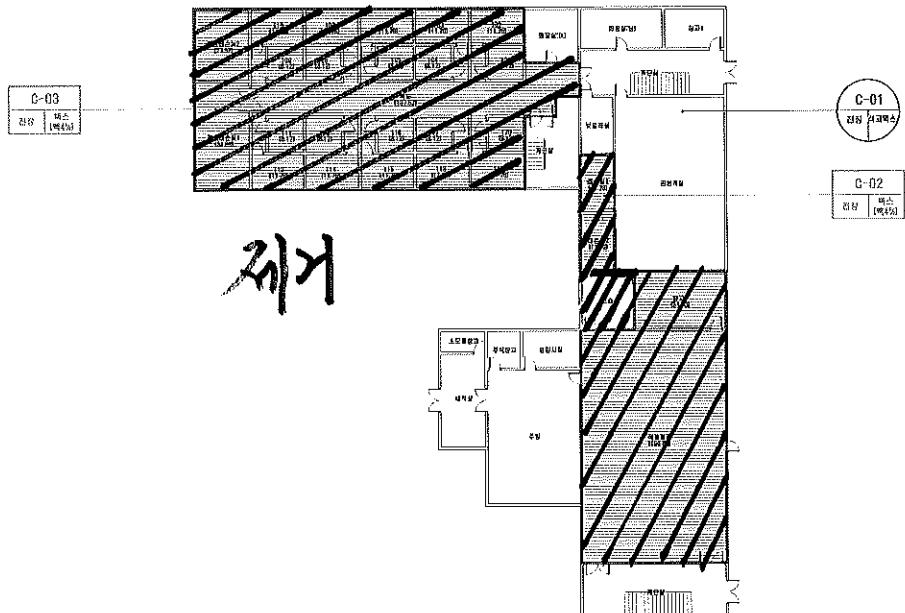
시료 번호	시료 제작 위치	검증 대상	동일 품질 구역
8-02	1층 청손실1 전경	벽 스	1층 청손실1, 청손실2, 청고2, 식생밀원 전경
8-03	1층 건공학습실1 전경	벽 스	1층 건강체육관1, 건강체육관2, 복도, 101, 102, 103, 104, 105, 106, 107, 108, 109, 110, 111, 112, 113, 114, 115, 116, 117, 118, 119, 120 전경

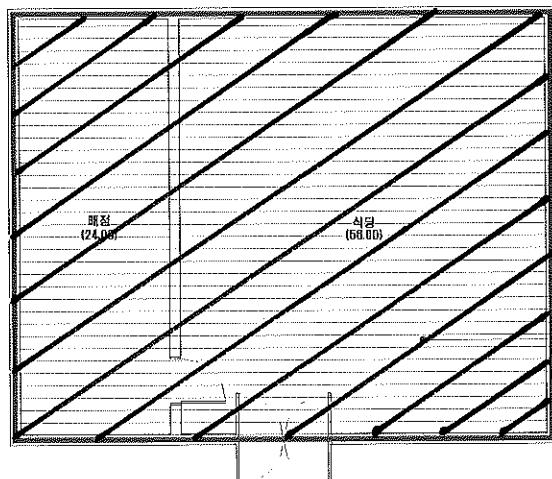
## 남원국악예술고등학교(매점) 1층

서류 번호	서류 채취 위치	건축 자재	동일 평질 구역	면적(m <sup>2</sup> ), 부피(m <sup>3</sup> ), 높이(m)	설명 종류	식재 일정일(년)	판매상 경기 접수	판매상 등급	관리 명인
B-01	1층 식당 천장	여 스	1층 식당, 매점 천장	60.00 m <sup>2</sup>	벽식면	4%	8	낮음	이면필름 건축자재의 감자적인 손상 가능성이 낮은 경우 1)비신실과 손상이 동시에 있는 경우 손상에 대한 보수 2)식재현장 유 건축자재 또는 설비에 대한 기술적인 유치원 3)식재현장 건축자재 또는 설비가 손상되었을 경우 즉시 보수 4)식재현장 유 건축자재를 안전하게 관리하기 위해 5)전기설비(전기기구) 유 건축자재 유치원으로 수급사에서 시장현장유 보는 자체기 관리감사, 식재의 비산방지 및도록 책임수행
