3-6 석면지도(1동 본관 1층)

3-6 석면지도(2동 후관 1층)

3-6 석면지도(2동 후관 2층)

3-6 석면지도(3동 강당)

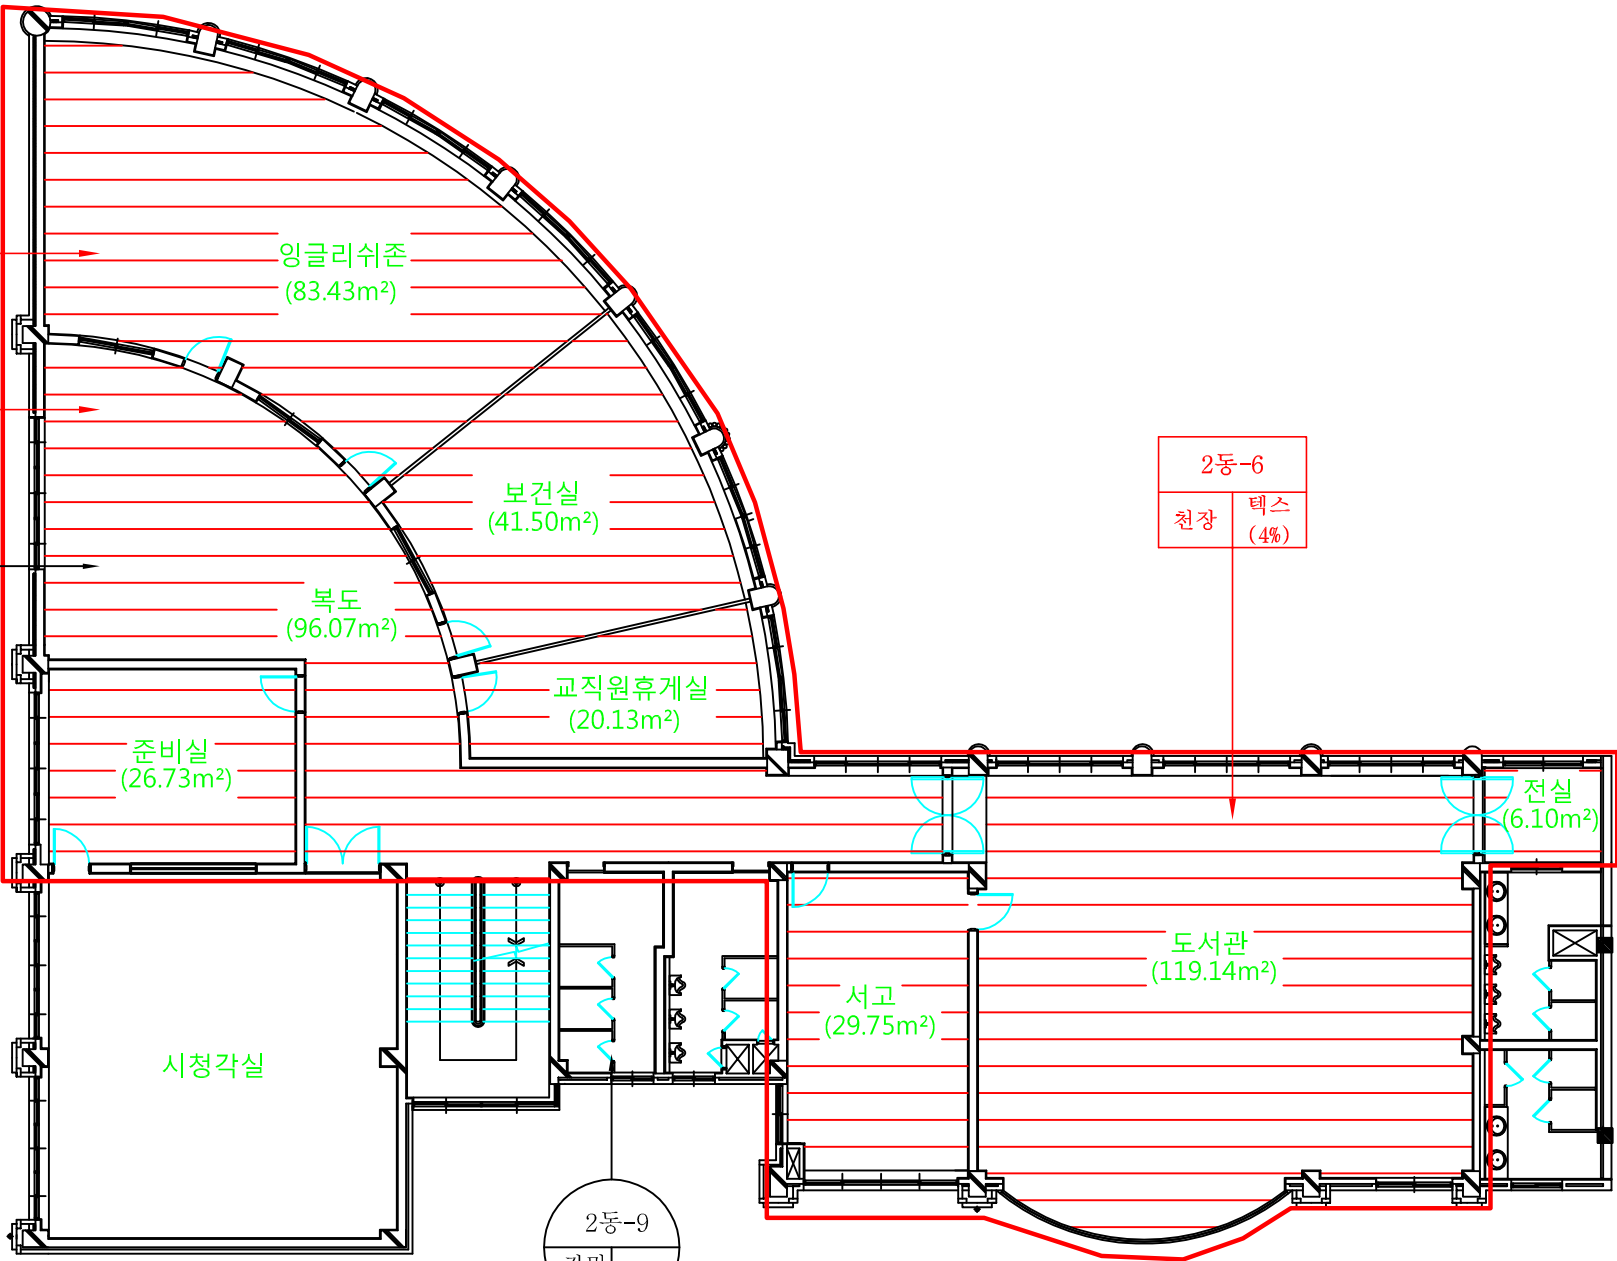
시료번호	시료채취 장소	건축자재	동일구역	면적(m ²)	석면종류	함유율(%)	위해성평가 점수/등급	관리방안	현장주소 (기관명)
2동-6	도서관 천장	텍스	전실, 서고	154.99m ²	백석면	4(%)	8(낮음)	<석면함유 건축자재의 잠재적인 손상 가능성이 낮은 상태> 1)비산성과 손상이 동시에 있는 경우 손상에 대한 보수 2)석면함유 건축자재 또는 설비에 대한 지속적인 유지관리 3)석면함유 건축자재 또는 설비가 손상되었을 경우 즉시 보수 4)석면함유 건축자재를 인위적으로 손상시키지 않도록 함 5)전기공사, 배선공사 등 건축물 유지보수 공사시 석면함유설비 또는 자재가 훼손되어 석면이 비산되지 않도록 작업수행	도면번호
2동-7	잉글리쉬존 천장	텍스	보건실	124.93m ²	백석면	4(%)	6(낮음)		조사일자
2동-8	복도 천장	텍스	준비실, 교직원휴게실	142.93m ²	백석면	4(%)	6(낮음)		조사기관

2동-7

천장 텍스

(4%)

2동-8
