# 옥구초등학교 건축물 석면지도

(주) 아셈 석면환경연구원

- 건축물명 : 옥구초등학교 본관동
- 건축물 소재지 : 전북 군산시 옥구읍 옥구로 50
- 도면번호 : ASEM 옥구초등학교 - 001
- 층 구분 : -층
- 석면 조사, 분석 기관 : (주)아셈석면환경연구원
- 조사 일자 : 2014. 07. 07

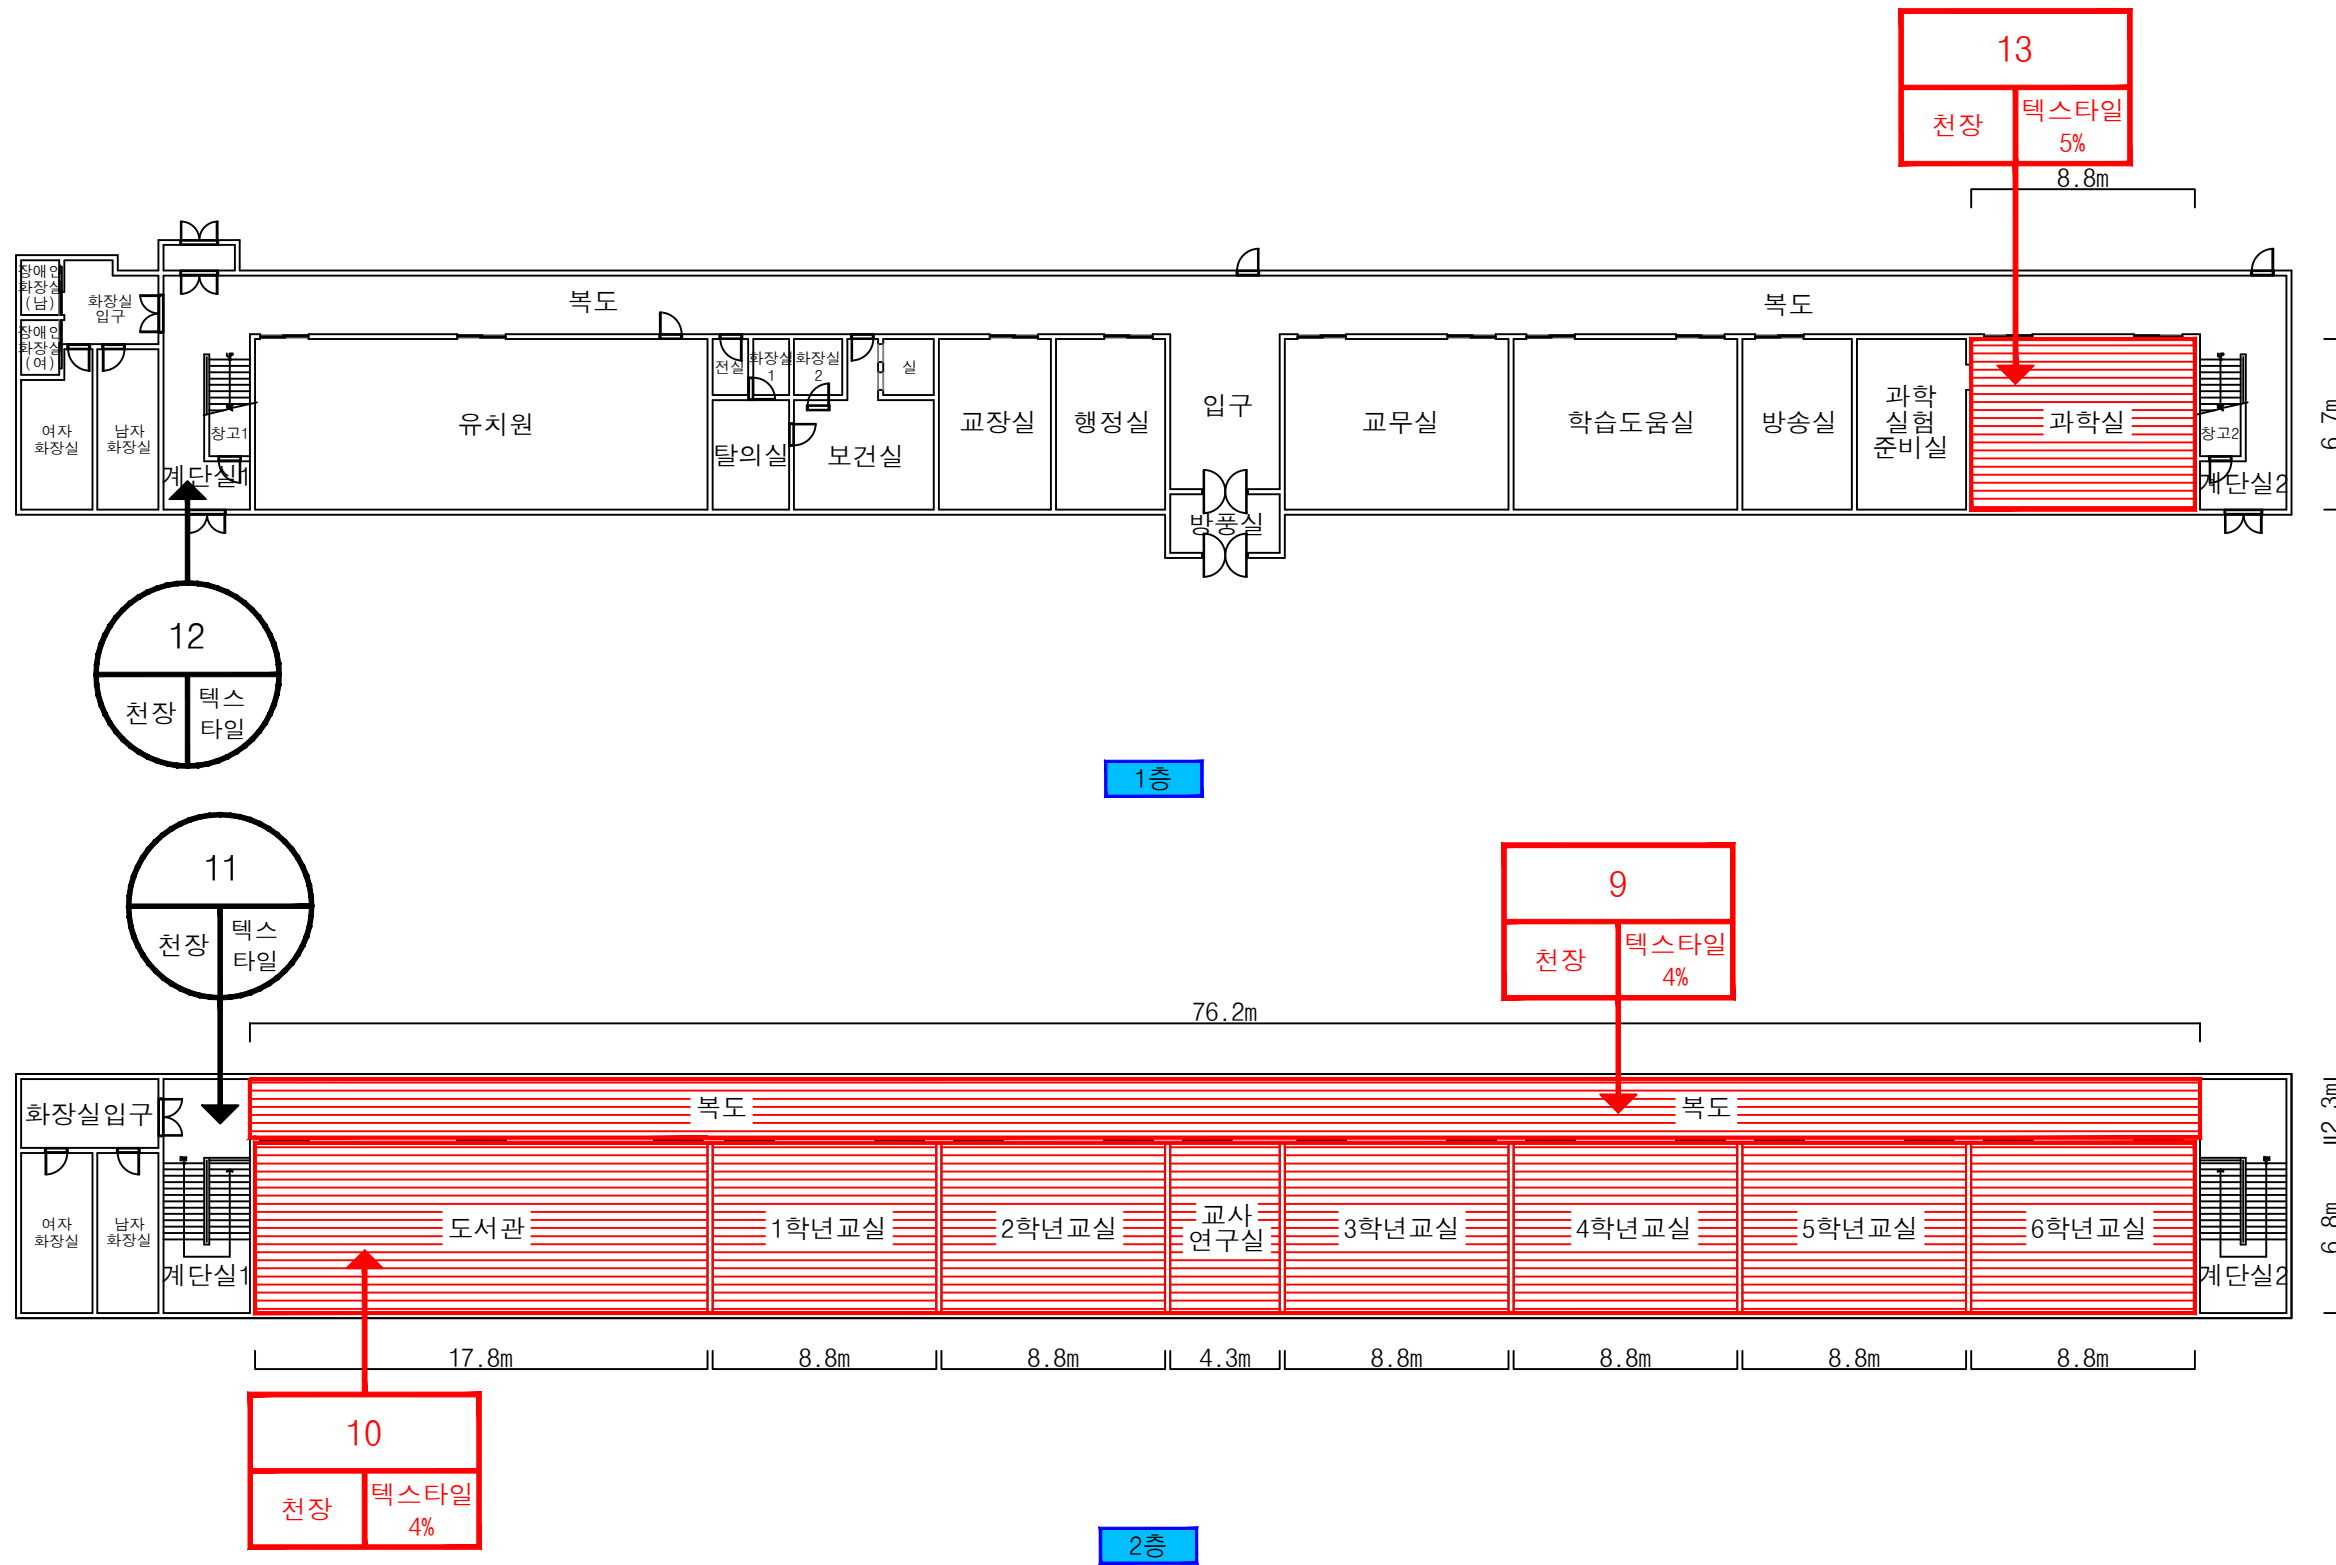
시료 번호	시료채취위치	건축자재	동일물질 구역	면적 부피 길이	석면 종류	석면함유량 (%)	위해성 평가점수	위해성 등급	관리방안
9	2층 복도 천장	텍스타일	-	175.26	백석면	4	7	낮음	- 전기공사, 배선공사 등 건축물 유지보수 공사시 석면함유설비 또는 자재가 훼손되어 석면이 비산되지 않도록 작업수행 - 석면함유 건축자재 또는 설비에 대한 지속적인 유지관리 - 석면함유 건축자재 또는 설비가 손상되었을 경우 즉시 보수 - 석면함유 건축자재를 인위적으로 손상시키지 않도록 함 - 석면함유 건축자재 또는 설비의 취급 및 사용으로 인해 분진이 발생될 경우 호흡보호구 착용
10	2층 도서관 천장	텍스타일	2층 1학년교실~6학년교실, 교사연구실 천장	509.32	백석면	4	9	낮음	
11	2층 계단실1 천장	텍스타일	-	-	석면불검출	-	-	-	
12	1층 계단실1 천장	텍스타일	-	-	석면불검출	-	-	-	
13	1층 과학실 천장	텍스타일	-	59.84	백석면	5	3	낮음

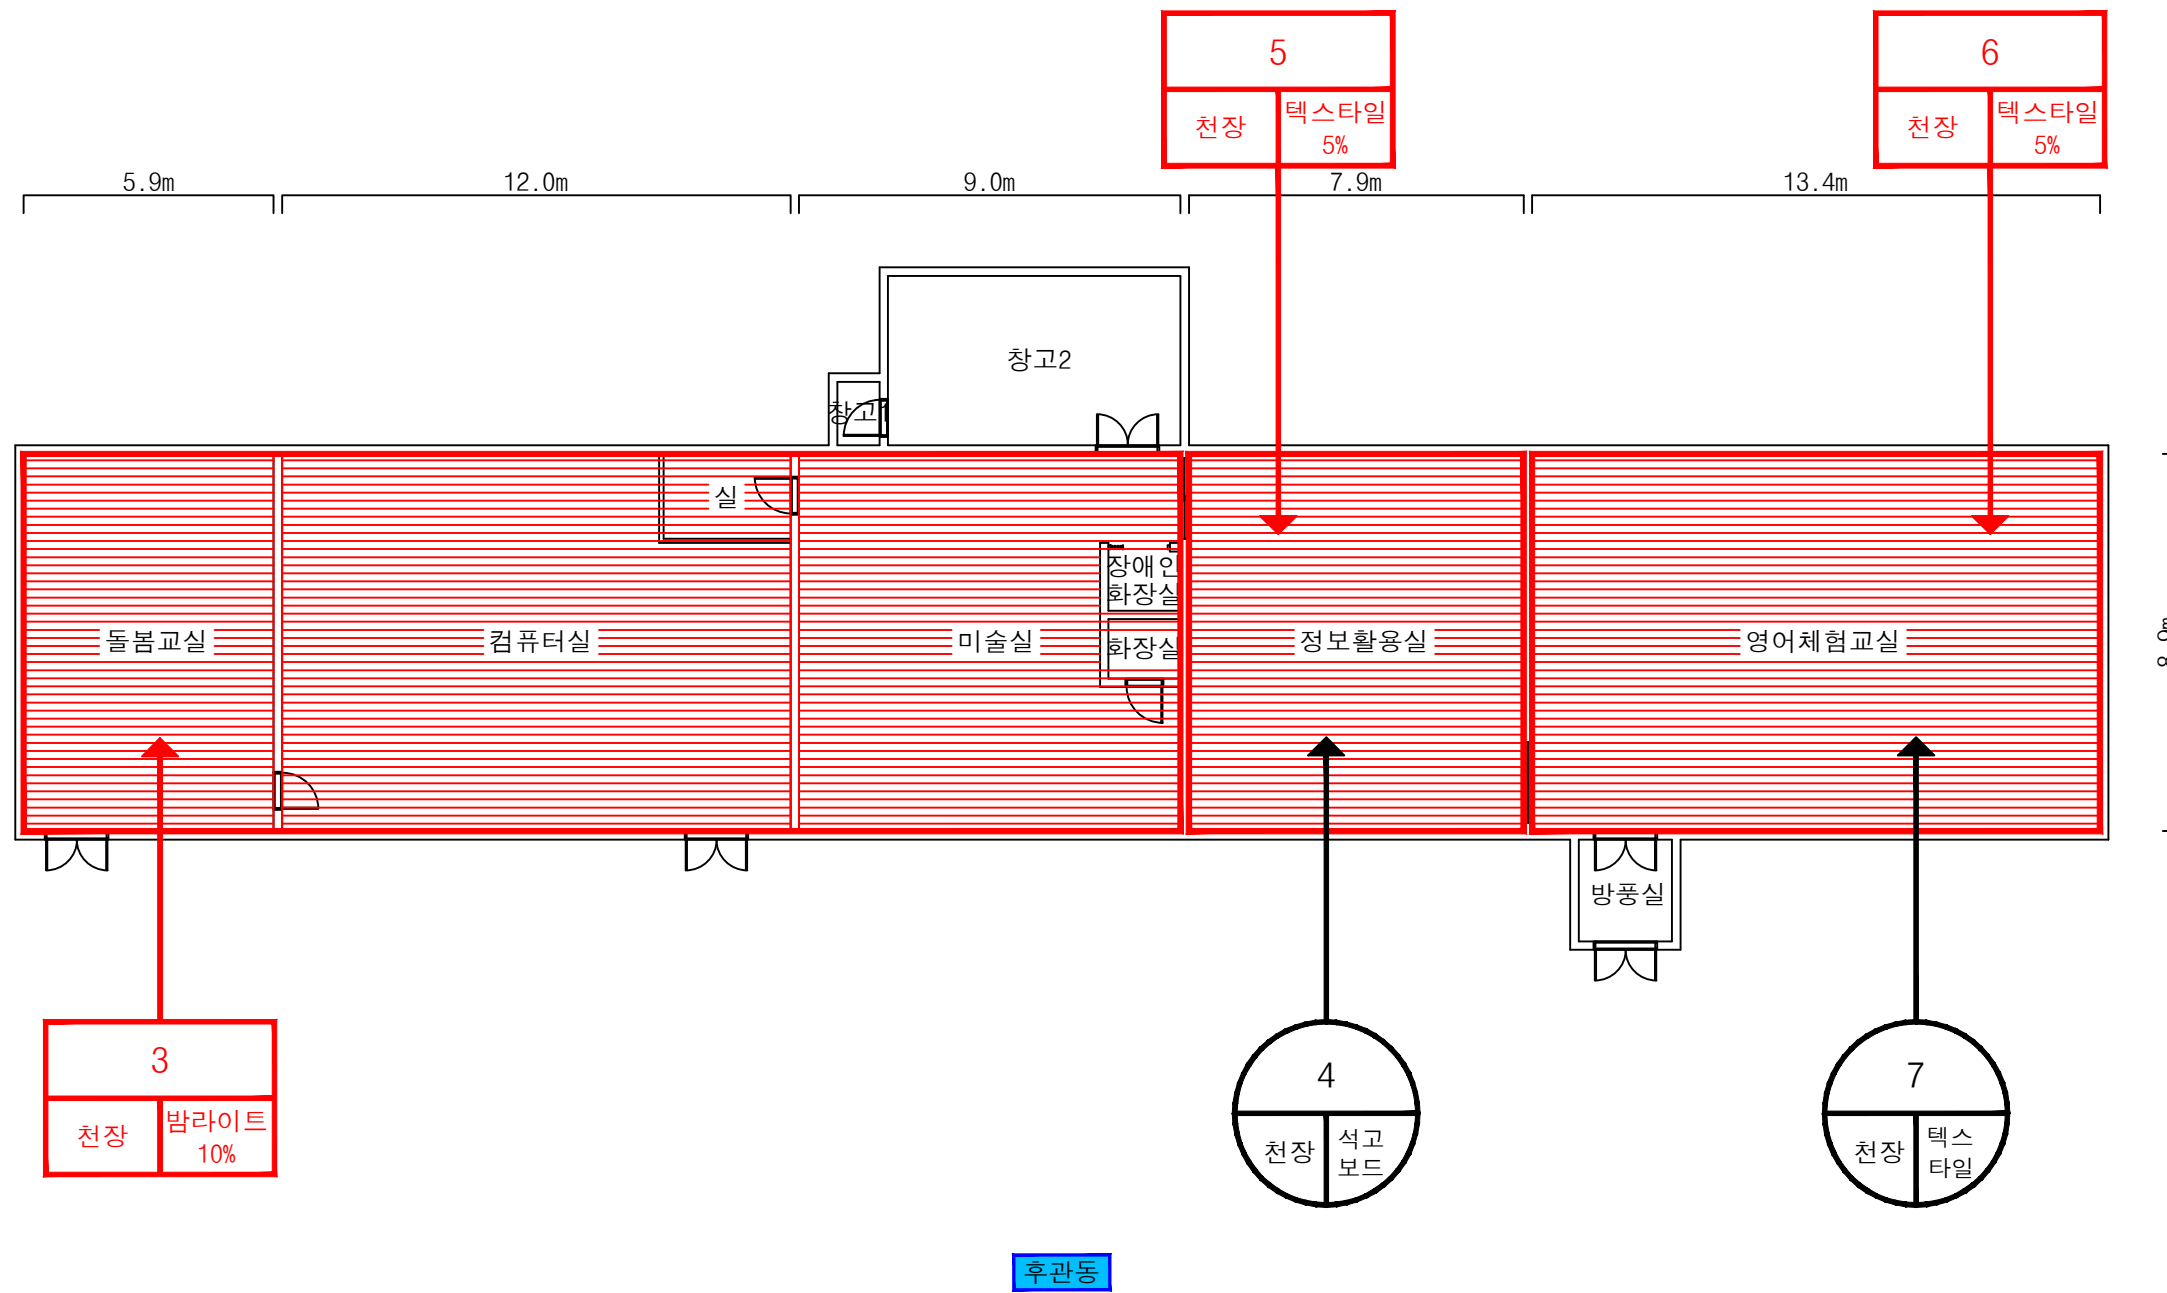
●도면번호 : ASEM 옥구초등학교 - 002

시료 번호	시료채취위치	건축자재	동일물질 구역	면적 부피 길이	석면 종류	석면함유량 (%)	위해성 평가점수	위해성 등급	관리방안
3	돌봄교실 천장	밤라이트	컴퓨터실, 실, 미술실, 장애인화장실, 화장실 천장	239.41	백석면	10	10	낮음	- 전기공사, 배선공사 등 건축물 유지보수 공사시 석면함유설비 또는 자재가 훼손되어 석면이 비산되지 않도록 작업수행 - 석면함유 건축자재 또는 설비에 대한 지속적인 유지관리 - 석면함유 건축자재 또는 설비가 손상되었을 경우 즉시 보수 - 석면함유 건축자재를 인위적으로 손상시키지 않도록 함 - 석면함유 건축자재 또는 설비의 취급 및 사용으로 인해 분진이 발생될 경우 호흡보호구 착용
4	정보활용실 천장	석고보드	-	-	석면불검출	-	-	-	
5	정보활용실 천장	텍스타일	-	70.31	백석면	5	8	낮음	
6	영어체험교실 천장	텍스타일	-	119.26	백석면	5	7	낮음	
7	영어체험교실 처장	텍스타일	-	-	석면불검출	-	-	-

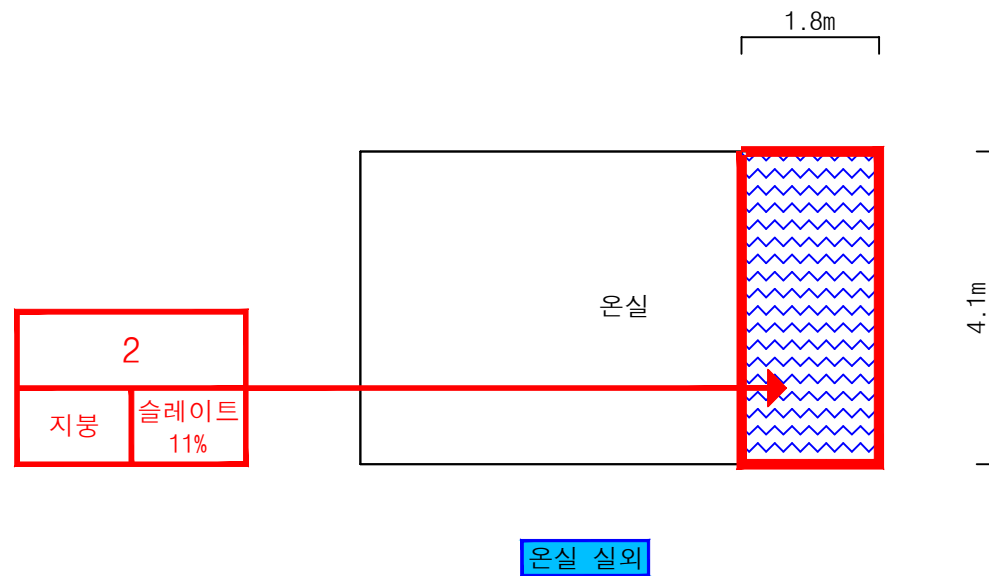
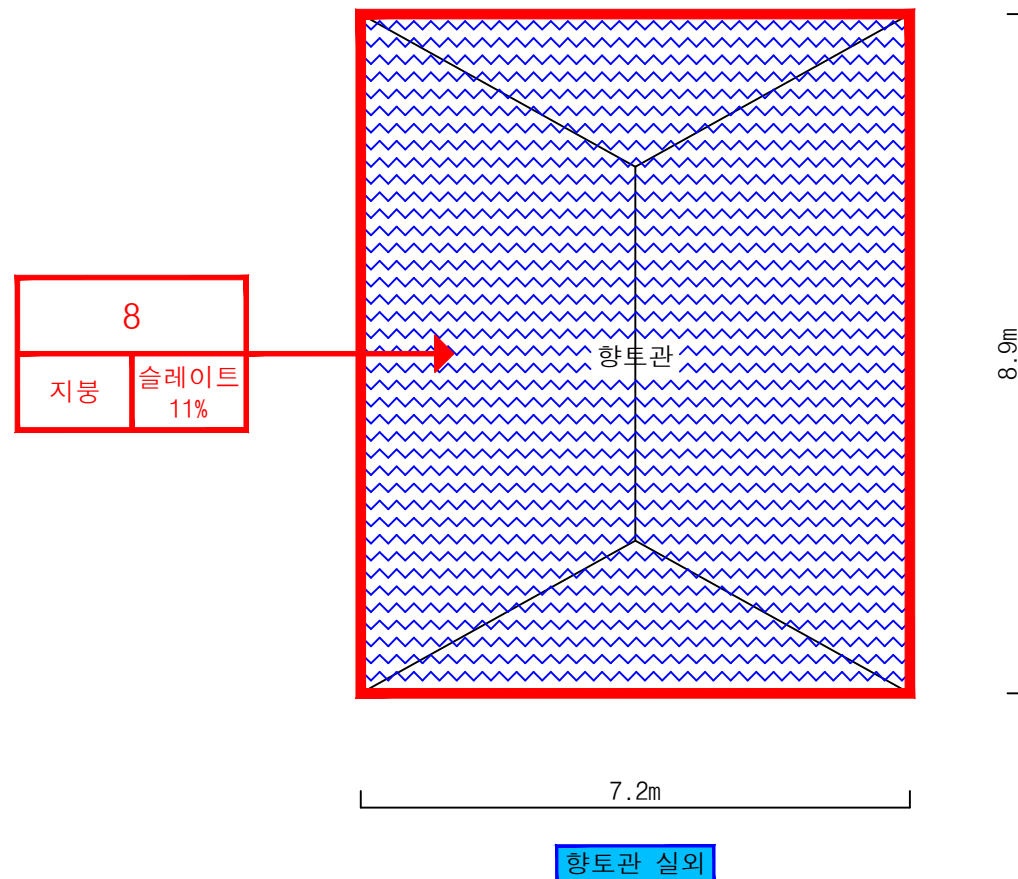
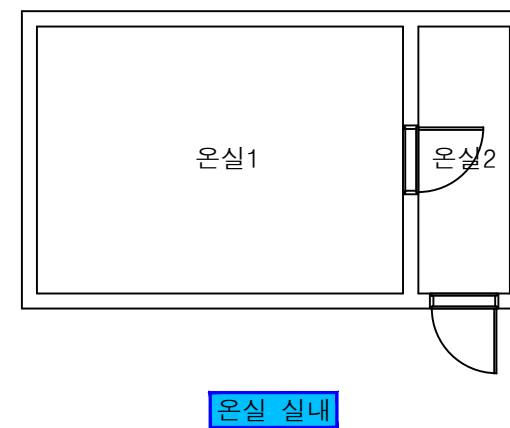
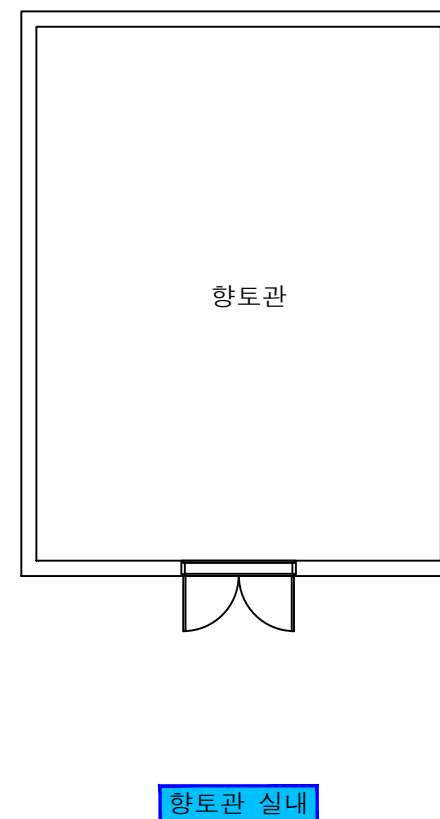
- 건축물명 : 옥구초등학교 온실, 향토관
- 건축물 소재지 : 전북 군산시 옥구읍 옥구로 50
- 도면번호 : ASEM 옥구초등학교 - 003
- 층 구분 : -층
- 석면 조사, 분석 기관 : (주)아셈석면환경연구원
- 조사 일자 : 2014. 07. 07

시료 번호	시료채취위치	건축자재	동일물질 구역	면적 부피 길이	석면 종류	석면함유량 (%)	위해성 평가점수	위해성 등급	관리방안
2	온실 지붕	슬레이트	-	8.56	백석면	11	4	낮음	<ul style="list-style-type: none"> <li>- 전기공사, 배선공사 등 건축물 유지보수 공사시 석면함유설비 또는 자재가 훼손되어 석면이 비산되지 않도록 작업수행</li> <li>- 석면함유 건축자재 또는 설비에 대한 지속적인 유지관리</li> <li>- 석면함유 건축자재 또는 설비가 손상되었을 경우 즉시 보수</li> </ul>
8	향토관 지붕	슬레이트	-	74.33	백석면	11	9	낮음	<ul style="list-style-type: none"> <li>- 석면함유 건축자재를 인위적으로 손상시키지 않도록 함</li> <li>- 석면함유 건축자재 또는 설비의 취급 및 사용으로 인해 분진이 발생될 경우 호흡보호구 착용</li> </ul>

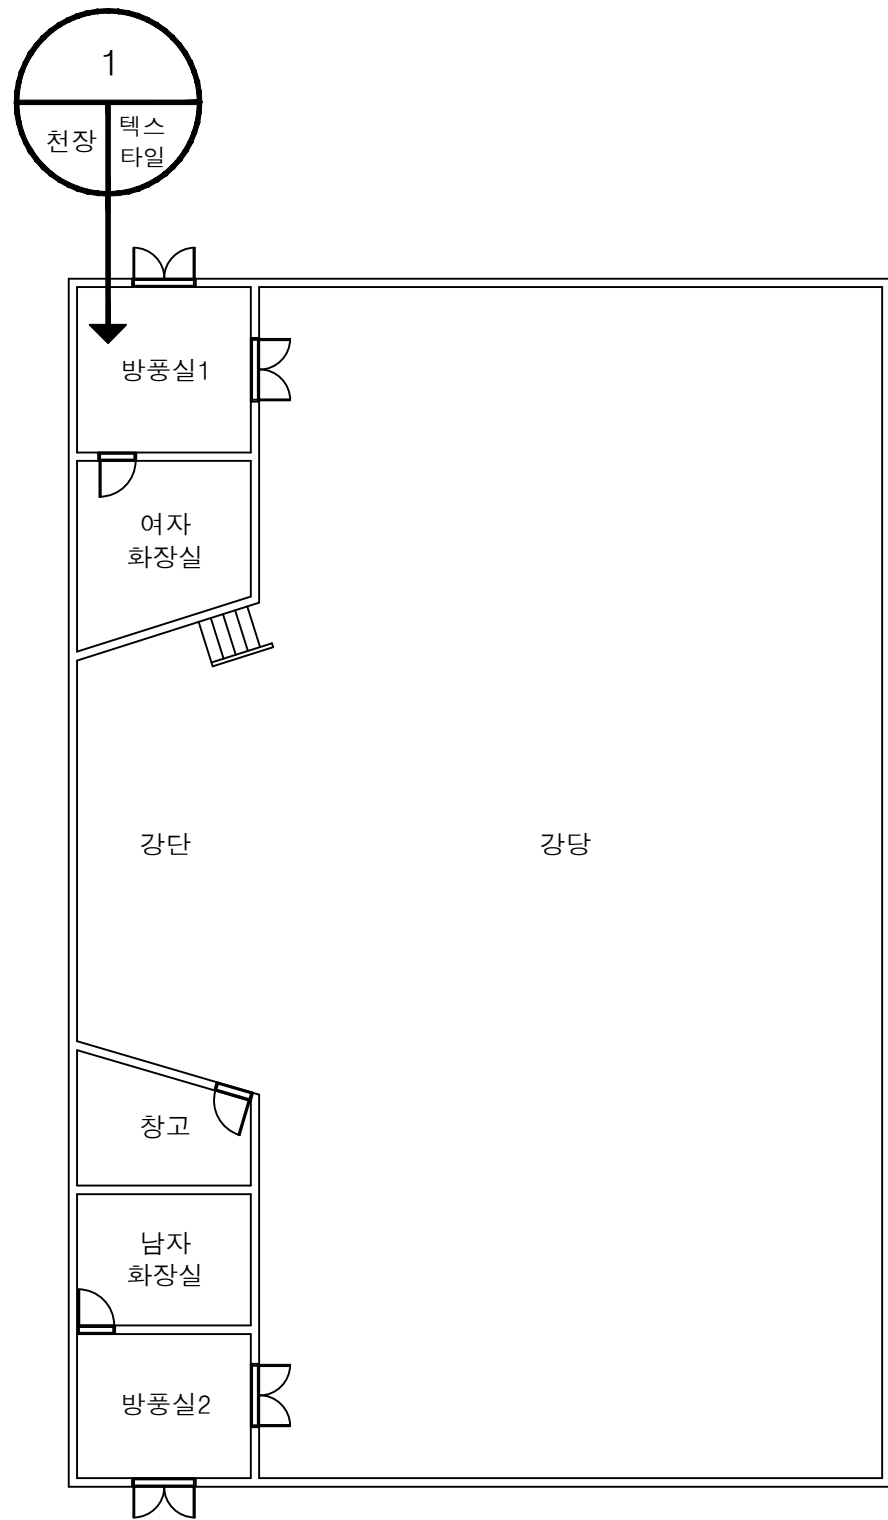
- 건축물명 : 옥구초등학교 강당, 창고1, 창고2, 창고3
- 건축물 소재지 : 전북 군산시 옥구읍 옥구로 50
- 도면번호 : ASEM 옥구초등학교 - 004
- 층 구분 : -층
- 석면 조사, 분석 기관 : (주)아셈석면환경연구원
- 조사 일자 : 2014. 07. 07

※ 육안검사시 석면함유가 의심되는 물질 없음

시료 번호	시료채취위치	건축자재	동일물질 구역	면적 부피 길이	석면 종류	석면함유량 (%)	위해성 평가점수	위해성 등급	관리방안
1	강당 방풍실1 천장	텍스타일	-	-	석면불검출	-	-	-	<ul style="list-style-type: none"> <li>- 전기공사, 배선공사 등 건축물 유지보수 공사시 석면함유설비 또는 자재가 훼손되어 석면이 비산되지 않도록 작업수행</li> <li>- 석면함유 건축자재 또는 설비에 대한 지속적인 유지관리</li> <li>- 석면함유 건축자재 또는 설비가 손상되었을 경우 즉시 보수</li> <li>- 석면함유 건축자재를 인위적으로 손상시키지 않도록 함</li> <li>- 석면함유 건축자재 또는 설비의 취급 및 사용으로 인해 분진이 발생될 경우 호흡보호구 착용</li> </ul>
