- 건축물명 : 옥구초등학교 본관동
- 건축물 소재지 : 전북 군산시 옥구읍 옥구로 50
- 도면번호 : ASEM 옥구초등학교 - 001
- 층 구분 : -층
- 석면 조사, 분석 기관 : (주)아셈석면환경연구원
- 조사 일자 : 2014. 07. 07

- 건축물명 : 옥구초등학교 후관동
- 건축물 소재지 : 전북 군산시 옥구읍 옥구로 50
- 도면번호 : ASEM 옥구초등학교 - 002
- 층 구분 : -층
- 석면 조사, 분석 기관 : (주)아쌈석면환경연구원
- 조사 일자 : 2014. 07. 07

- 건축물명 : 옥구초등학교 온실, 향토관
- 건축물 소재지 : 전북 군산시 옥구읍 옥구로 50
- 도면번호 : ASEM 옥구초등학교 - 003
- 층 구분 : -층
- 석면 조사, 분석 기관 : (주)아썬석면환경연구원
- 조사 일자 : 2014. 07. 07

- 건축물명 : 옥구초등학교 강당, 창고1, 창고2, 창고3
- 건축물 소재지 : 전북 군산시 옥구읍 옥구로 50
- 도면번호 : ASEM 옥구초등학교 - 004
- 층 구분 : -층
- 석면 조사, 분석 기관 : (주)아쌈석면환경연구원
- 조사 일자 : 2014. 07. 07

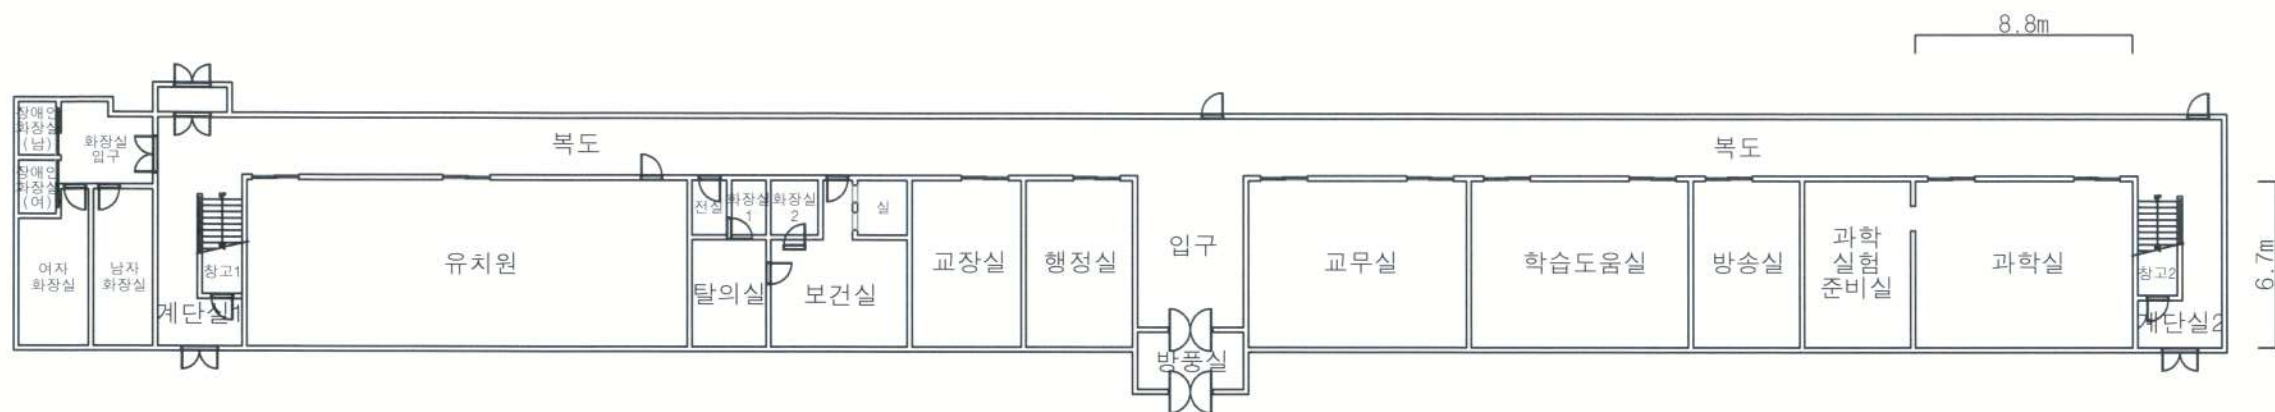
시료 번호	시료채취위치	건축자재	동일물질 구역	면적 부피 길이	석면 종류	석면함유량 (%)	위해성 평가점수	위해성 등급	관리방안
9	2층 복도 천장	텍스타일	-	-	석면불검출	-	-	-	<ul style="list-style-type: none"> <li>- 전기공사, 배선공사 등 건축물 유지보수 공사시 석면함유설비 또는 자재가 훼손되어 석면이 비산되지 않도록 작업수행</li> <li>- 석면함유 건축자재 또는 설비에 대한 지속적인 유지관리</li> <li>- 석면함유 건축자재 또는 설비가 손상되었을 경우 즉시 보수</li> <li>- 석면함유 건축자재를 인위적으로 손상시키지 않도록 함</li> <li>- 석면함유 건축자재 또는 설비의 취급 및 사용으로 인해 분진이 발생될 경우 호흡보호구 착용</li> </ul>
10	2층 도서관 천장	텍스타일	2층 1학년교실~6학년교실, 교사연구실 천장	-	석면불검출	-	-	-	
11	2층 계단실1 천장	텍스타일	-	-	석면불검출	-	-	-	
12	1층 계단실1 천장	텍스타일	-	-	석면불검출	-	-	-	
13	1층 과학실 천장	텍스타일	-	-	석면불검출	-	-	-

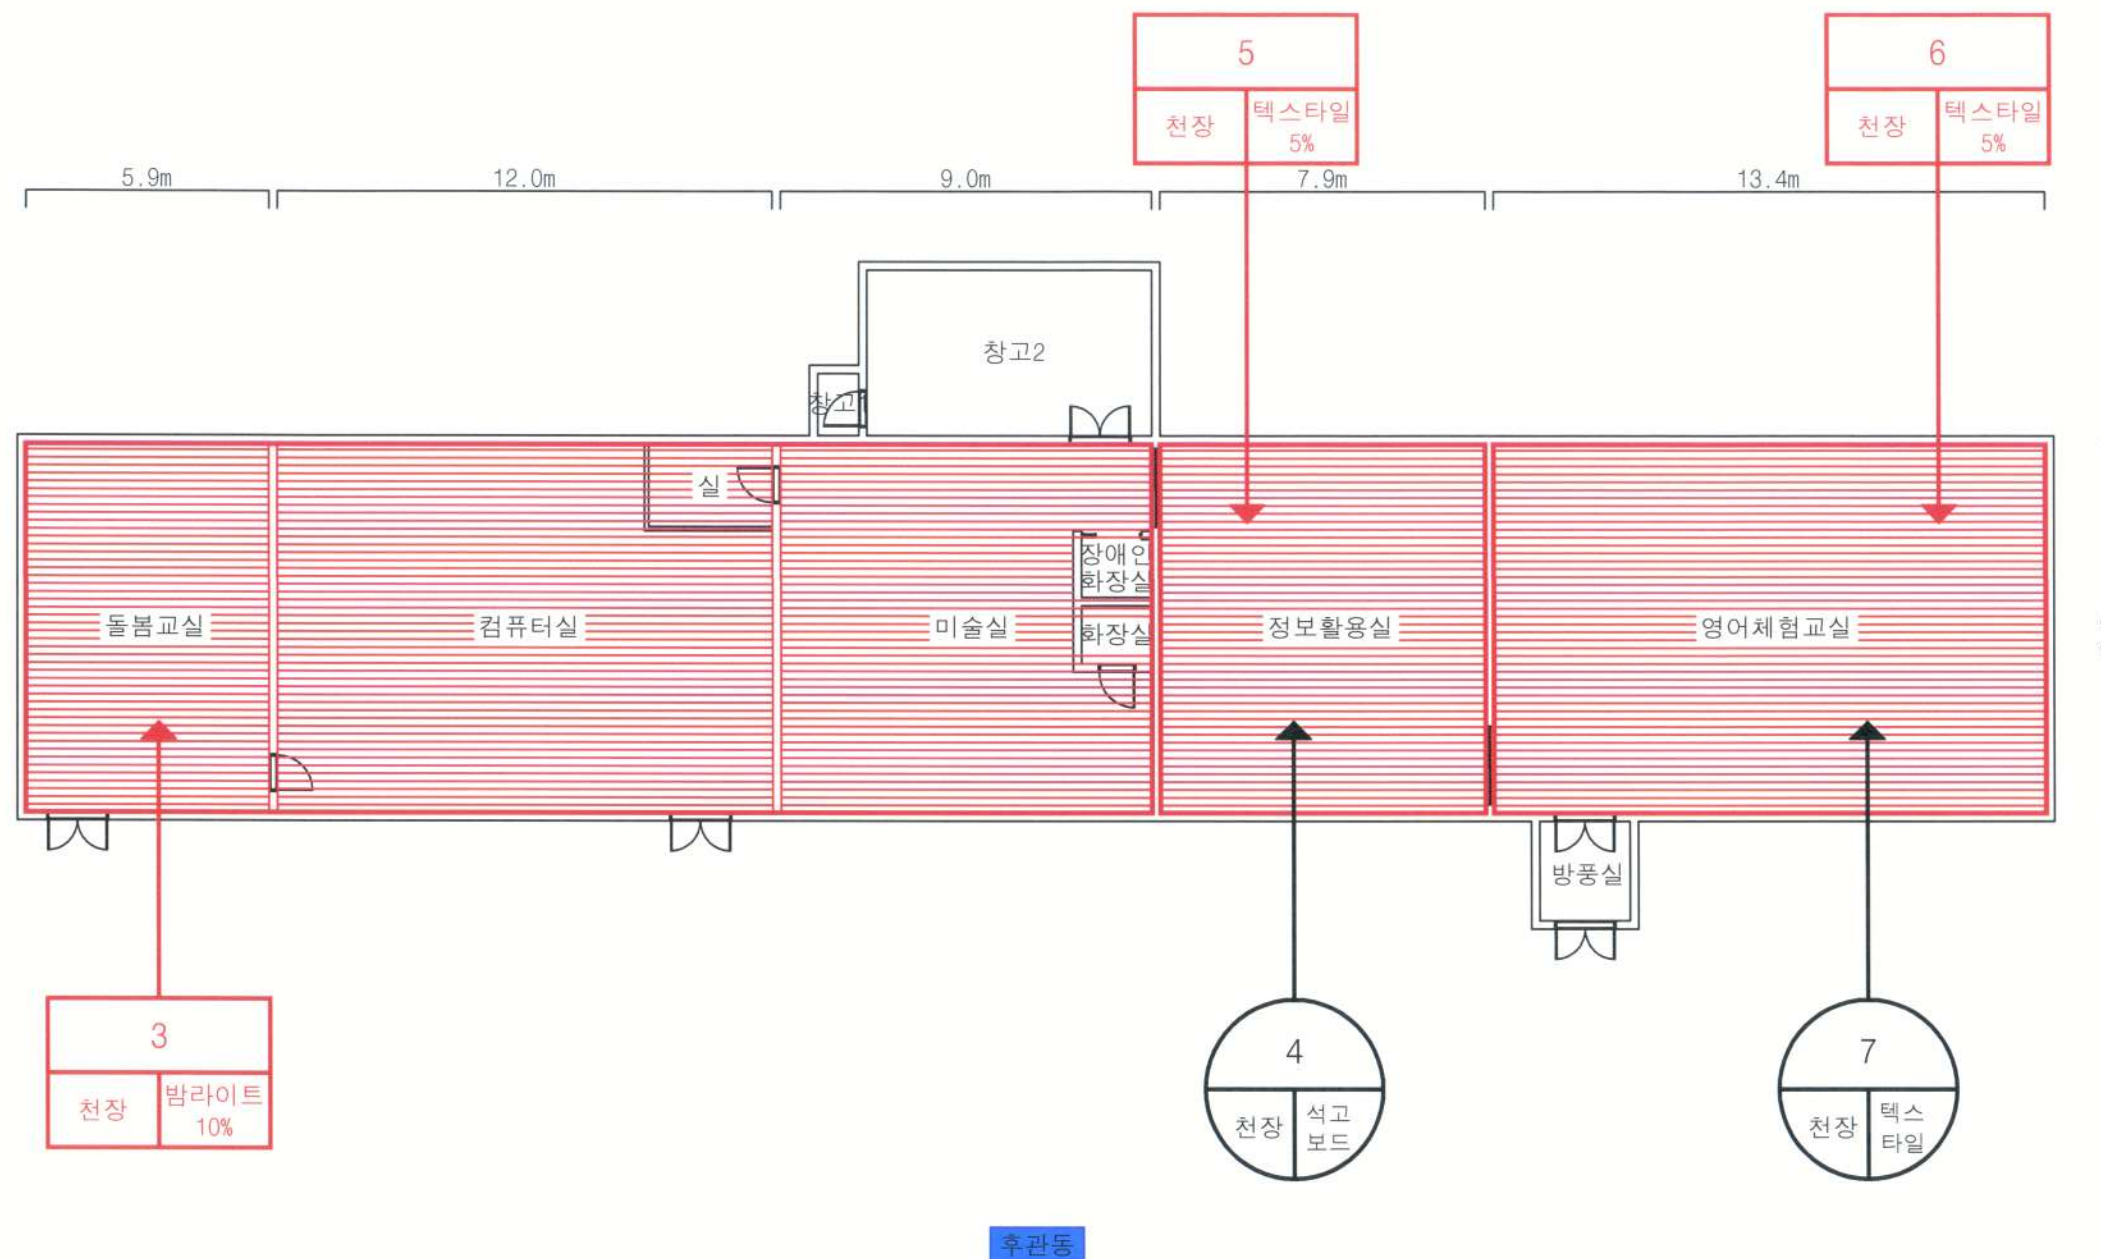
시료 번호	시료채취위치	건축자재	동일물질 구역	면적 부피 길이	석면 종류	석면함유량 (%)	위해성 평가점수	위해성 등급	관리방안
3	돌봄교실 천장	밤라이트	컴퓨터실, 실, 미술실, 장애인화장실, 화장실 천장	239.41	백석면	10	10	낮음	- 전기공사, 배선공사 등 건축물 유지보수 공사시 석면함유설비 또는 자재가 훼손되어 석면이 비산되지 않도록 작업수행 - 석면함유 건축자재 또는 설비에 대한 지속적인 유지관리 - 석면함유 건축자재 또는 설비가 손상되었을 경우 즉시 보수 - 석면함유 건축자재를 인위적으로 손상시키지 않도록 함 - 석면함유 건축자재 또는 설비의 취급 및 사용으로 인해 분진이 발생될 경우 호흡보호구 착용
4	정보활용실 천장	석고보드	-	-	석면불검출	-	-	-	
5	정보활용실 천장	텍스타일	-	70.31	백석면	5	8	낮음	
6	영어체험교실 천장	텍스타일	-	119.26	백석면	5	7	낮음	
7	영어체험교실 처장	텍스타일	-	-	석면불검출	-	-	-

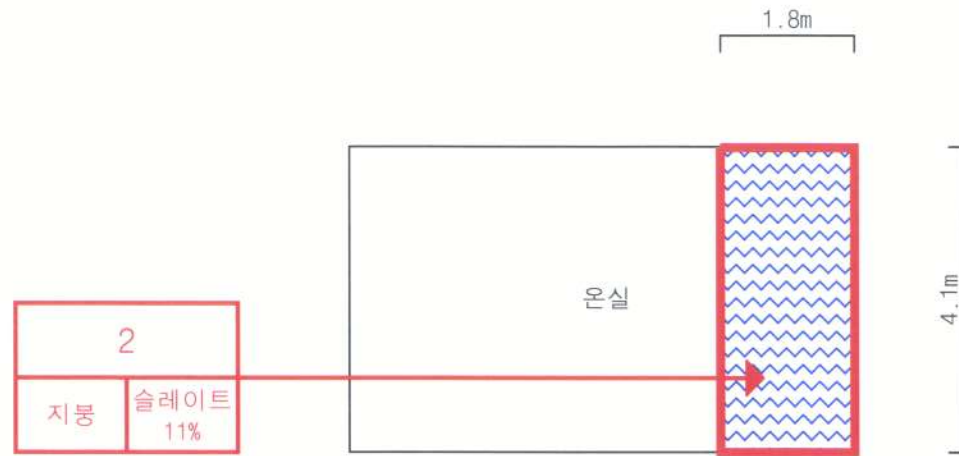
온실 실외

시료 번호	시료채취위치	건축자재	동일물질 구역	면적 부피 길이	석면 종류	석면함유량 (%)	위해성 평가점수	위해성 등급	관리방안
2	온실 지붕	슬레이트	-	8.56	백석면	11	4	낮음	- 전기공사, 배선공사 등 건축물 유지보수 공사시 석면함유설비 또는 자재가 훼손되어 석면이 비산되지 않도록 작업수행 - 석면함유 건축자재 또는 설비에 대한 지속적인 유지관리 - 석면함유 건축자재 또는 설비가 손상되었을 경우 즉시 보수 - 석면함유 건축자재를 인위적으로 손상시키지 않도록 함 - 석면함유 건축자재 또는 설비의 취급 및 사용으로 인해 분진이 발생될 경우 호흡보호구 착용
8	향토관 지붕	슬레이트	-	74.33	백석면	11	9	낮음
