# 옥구중학교 건축물 석면지도

(주) 아셈 석면환경연구원

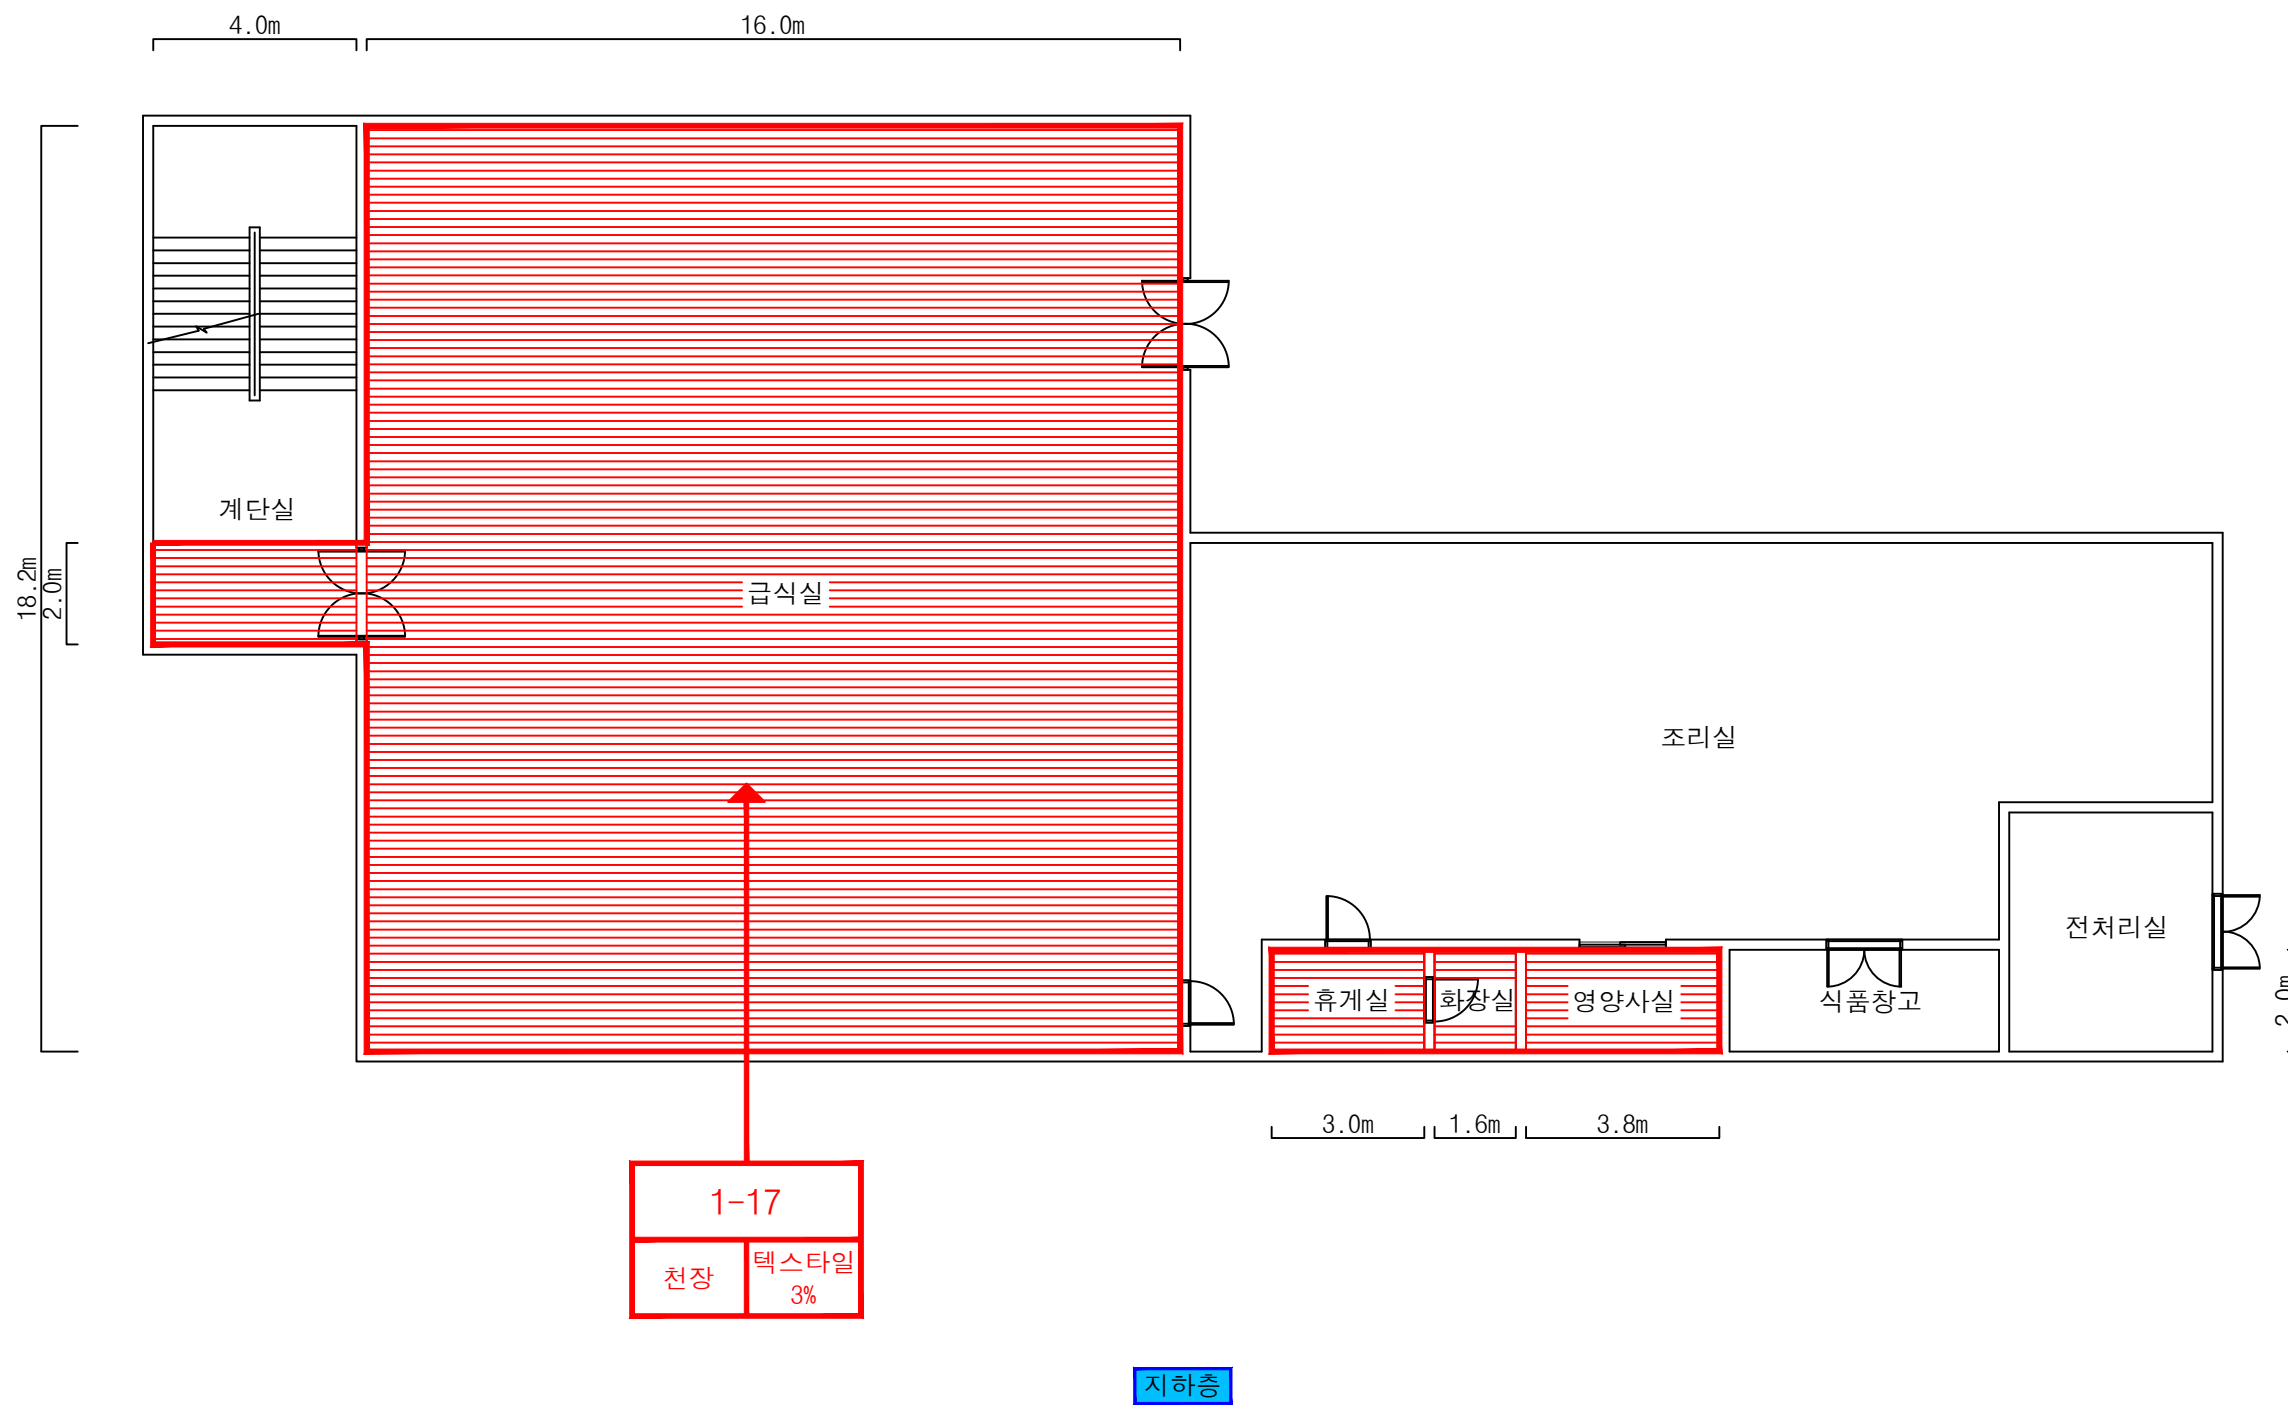
- 건축물명 : 옥구중학교
- 건축물 소재지 : 전북 군산시 대야면 만자로 60
- 도면번호 : ASEM 옥구중학교-001
- 층 구분 : 지하층
- 석면 조사, 분석 기관 : (주)아셈석면환경연구원
- 조사 일자 : 2014. 07. 26

시료 번호	시료채취위치	건축자재	동일물질 구역	면적 부피 길이	석면 종류	석면함유량 (%)	위해성 평가점수	위해성 등급	관리방안
1-17	지하층 급식실 천장	텍스타일	지하층 계단실, 휴게실, 화장실, 영양사실 천장	316.00	백석면	3	6	낮음	- 전기공사, 배선공사 등 건축물 유지보수 공사시 석면함유설비 또는 자재가 훼손되어 석면이 비산되지 않도록 작업수행 - 석면함유 건축자재 또는 설비에 대한 지속적인 유지관리 - 석면함유 건축자재 또는 설비가 손상되었을 경우 즉시 보수 - 석면함유 건축자재를 인위적으로 손상시키지 않도록 함 - 석면함유 건축자재 또는 설비의 취급 및 사용으로 인해 분진이 발생될 경우 호흡보호구 착용

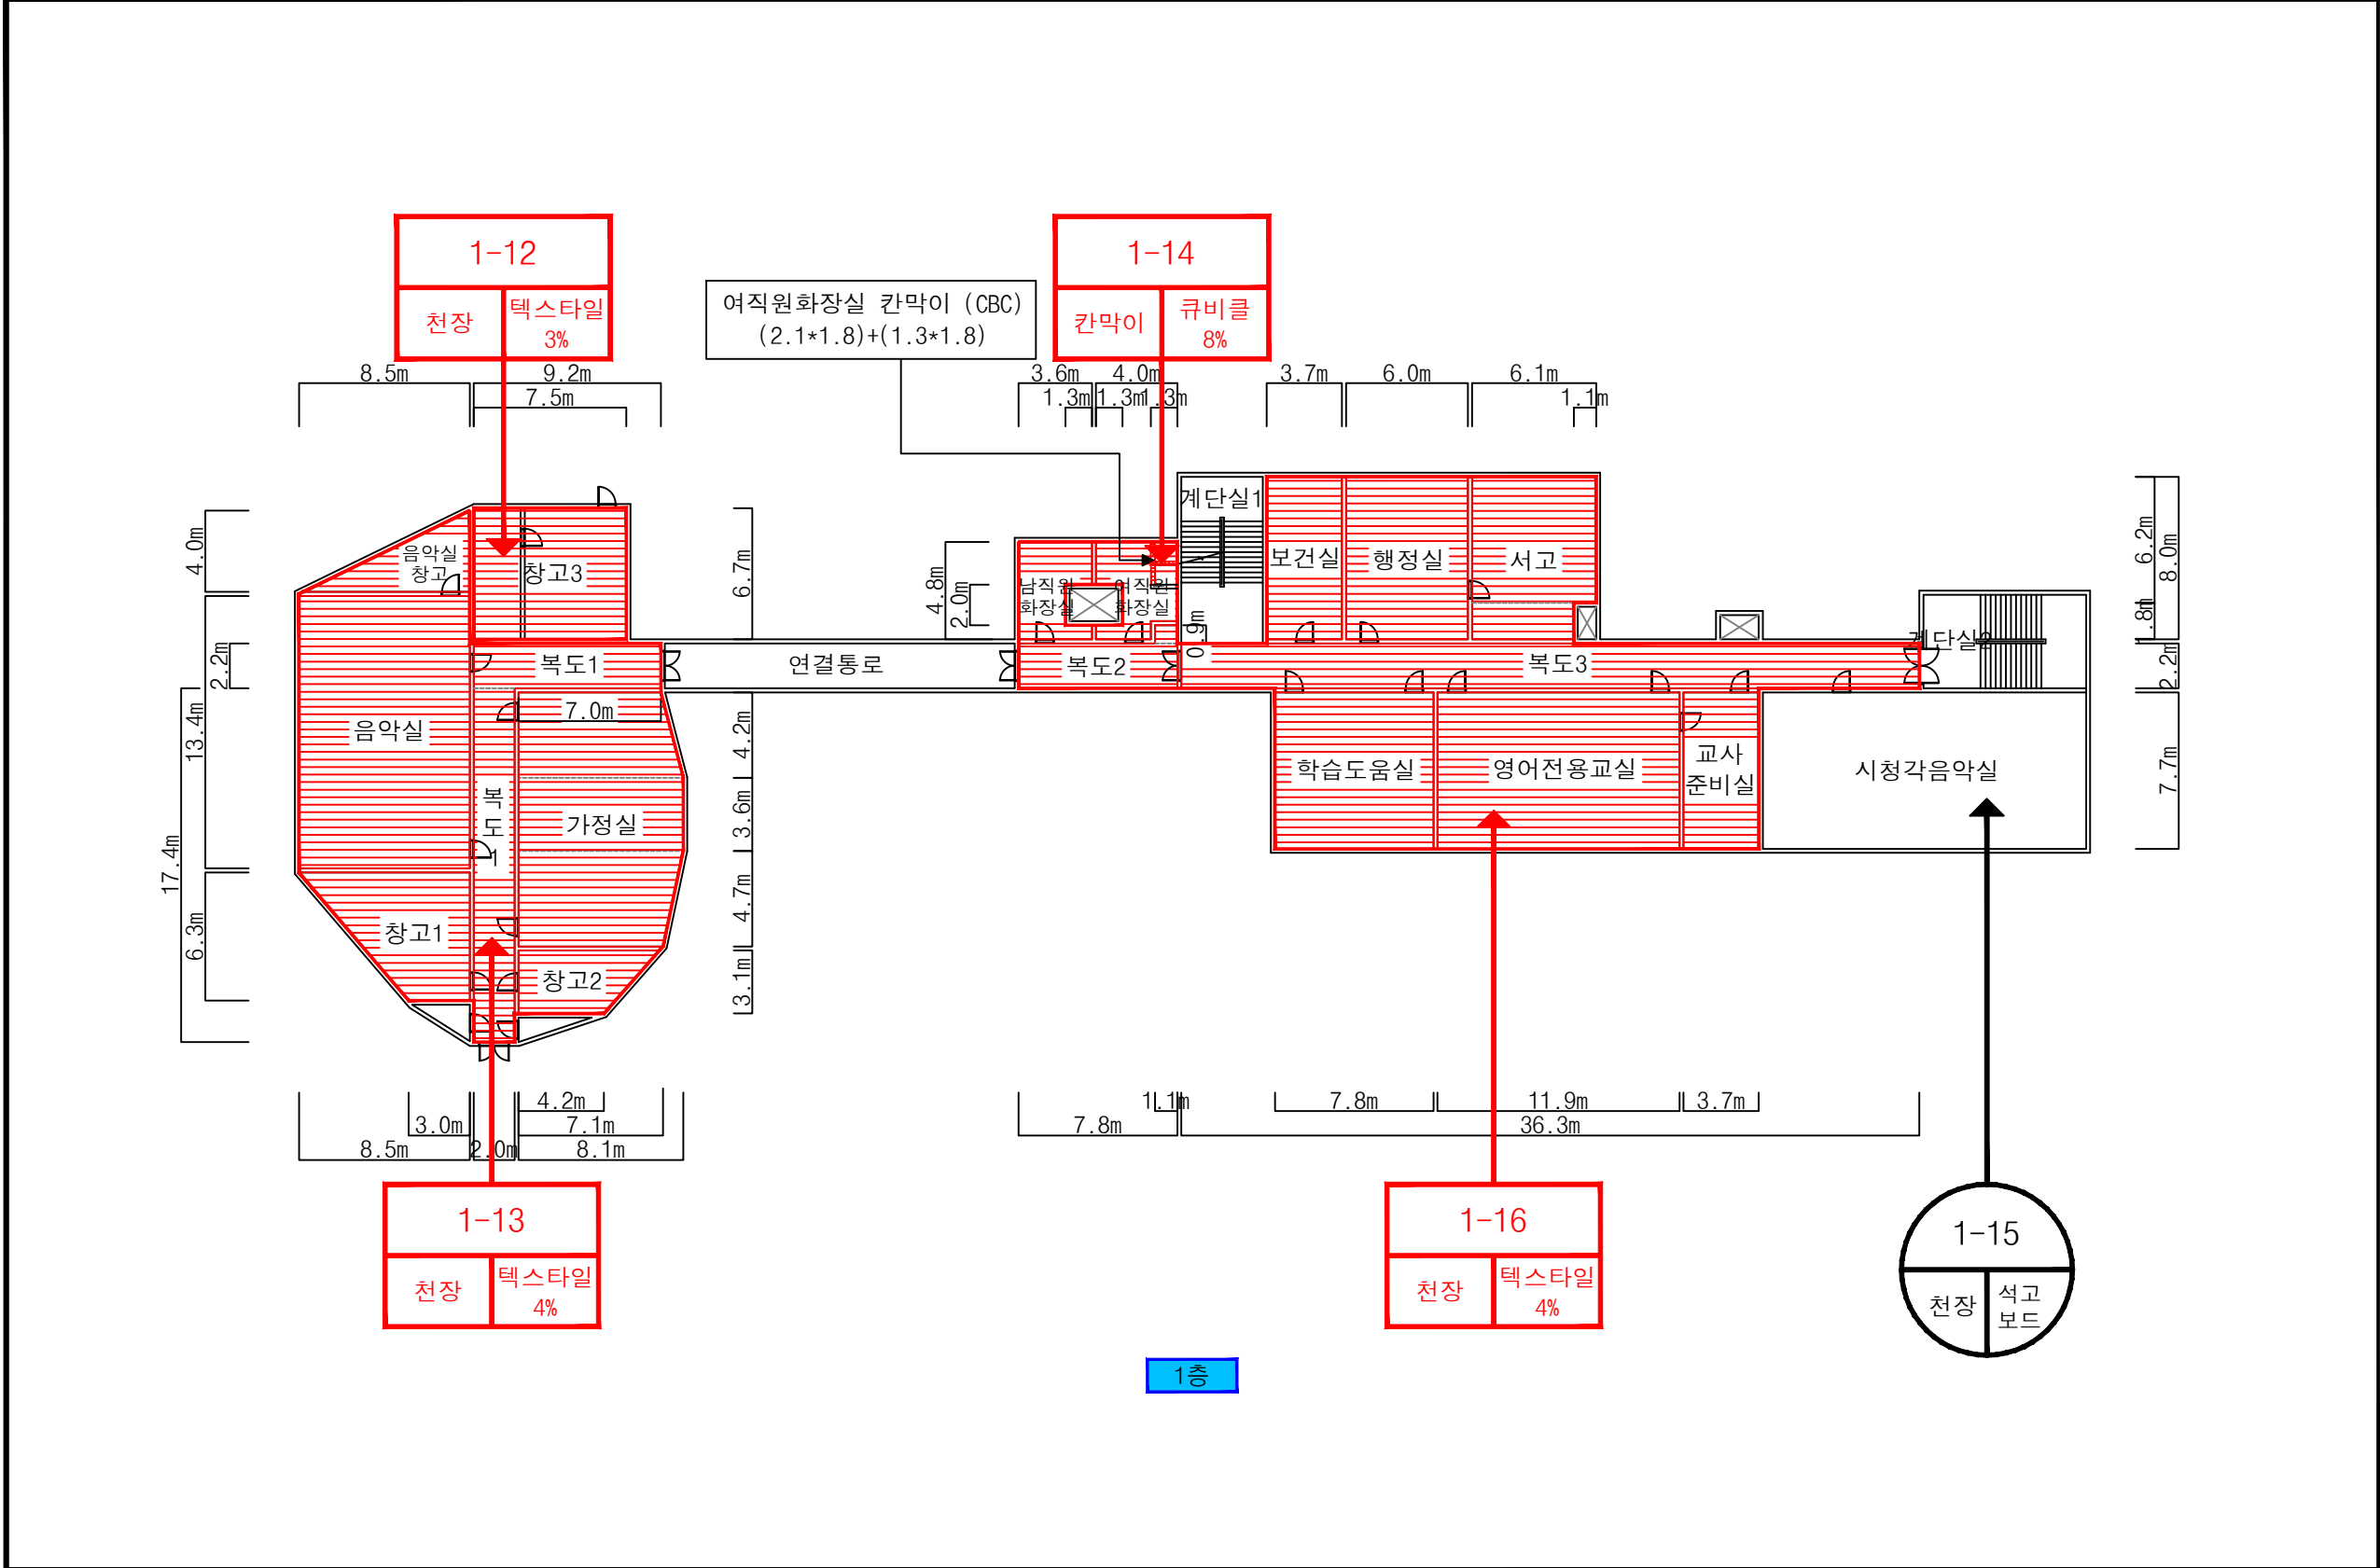
- 건축물명 : 옥구중학교
- 건축물 소재지 : 전북 군산시 대야면 만자로 60
- 도면번호 : ASEM 옥구중학교-002
- 층 구분 : 1층
- 석면 조사, 분석 기관 : (주)아셈석면환경연구원
- 조사 일자 : 2014. 07. 26

시료 번호	시료채취위치	건축자재	동일물질 구역	면적 부피 길이	석면 종류	석면함유량 (%)	위해성 평가점수	위해성 등급	관리방안
1-12	1층 창고3 천장	텍스타일	-	50.25	백석면	3	3	낮음	- 전기공사, 배선공사 등 건축물 유지보수 공사시 석면함유설비 또는 자재가 훼손되어 석면이 비산되지 않도록 작업수행 - 석면함유 건축자재 또는 설비에 대한 지속적인 유지관리 - 석면함유 건축자재 또는 설비가 손상되었을 경우 즉시 보수 - 석면함유 건축자재를 인위적으로 손상시키지 않도록 함 - 석면함유 건축자재 또는 설비의 취급 및 사용으로 인해 분진이 발생될 경우 호흡보호구 착용
1-13	1층 복도1 천장	텍스타일	1층 음악실창고, 음악실, 창고1, 창고2, 가정실 천장	336.28	백석면	4	2	낮음	
1-14	1층 여직원화장실 칸막이	큐비클	-	6.12	백석면	8	4	낮음	
1-15	1층 시청각음악실 천장	석고보드	-	-	석면불검출	-	-	-	
1-16	1층 영어전용교실 천장	텍스타일	1층 남직원화장실, 여직원화장실, 복도2, 복도3, 보건실, 행정실, 서고, 학습도움실, 교사준비실 천장	432.72	백석면	4	5	낮음

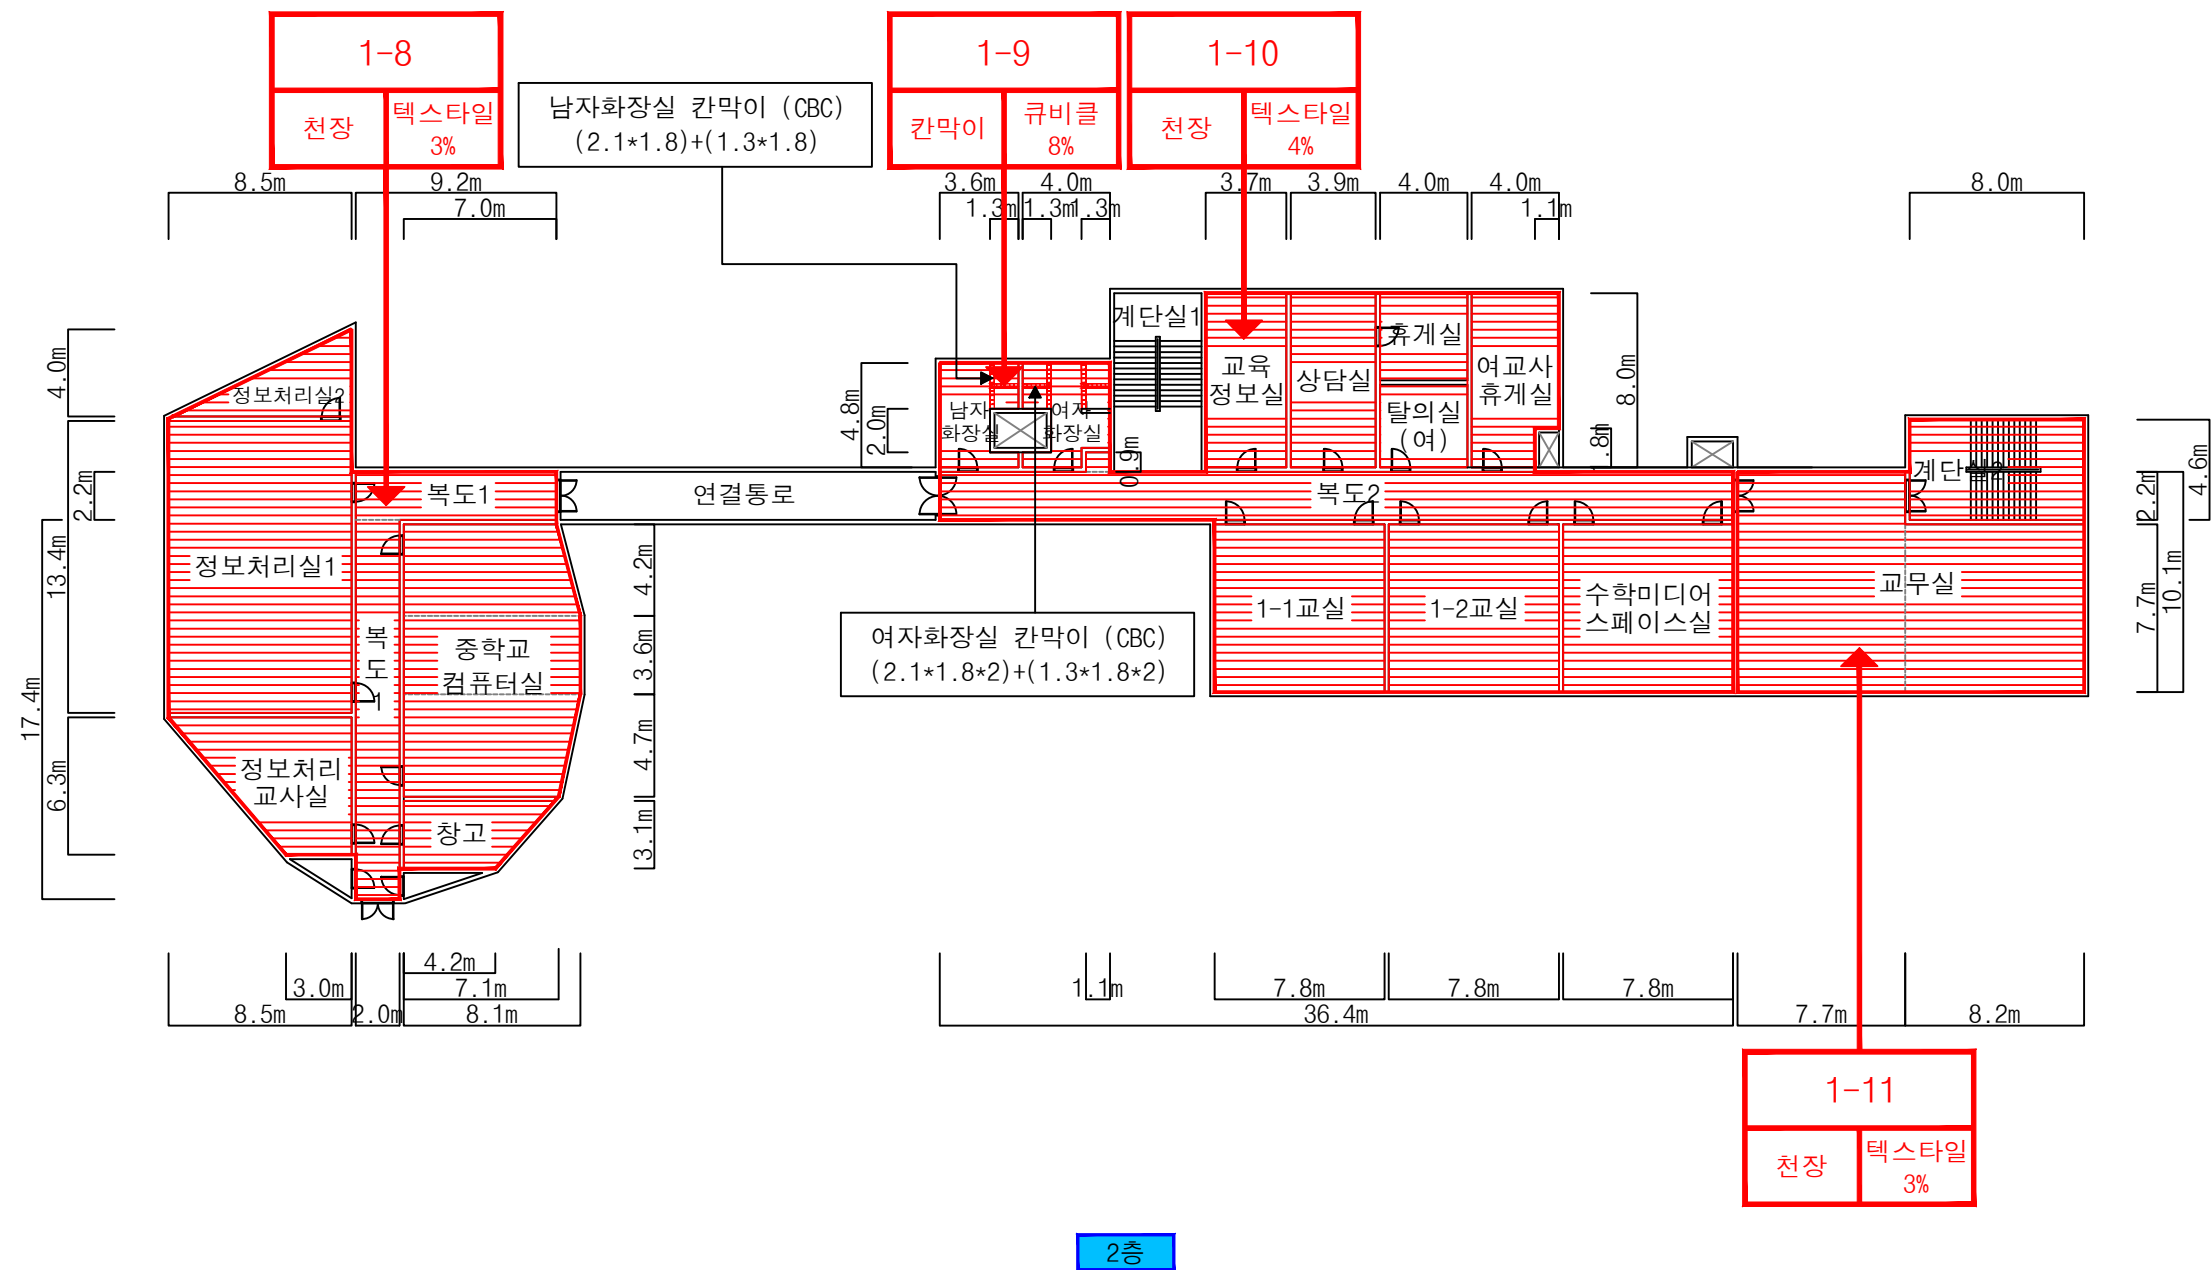
- 건축물명 : 옥구중학교
- 건축물 소재지 : 전북 군산시 대야면 만자로 60
- 도면번호 : ASEM 옥구중학교-003
- 층 구분 : 2층
- 석면 조사, 분석 기관 : (주)아셈석면환경연구원
- 조사 일자 : 2014. 07. 26

시료 번호	시료채취위치	건축자재	동일물질 구역	면적 부피 길이	석면 종류	석면함유량 (%)	위해성 평가점수	위해성 등급	관리방안
1-8	2층 복도1 천장	텍스타일	2층 정보처리실1, 정보처리실2, 정보처리교사실, 중학교컴퓨터실, 창고 천장	336.28	백석면	3	3	낮음	<ul style="list-style-type: none"> <li>- 전기공사, 배선공사 등 건축물 유지보수 공사시 석면함유설비 또는 자재가 훼손되어 석면이 비산되지 않도록 작업수행</li> <li>- 석면함유 건축자재 또는 설비에 대한 지속적인 유지관리</li> <li>- 석면함유 건축자재 또는 설비가 손상되었을 경우 즉시 보수</li> <li>- 석면함유 건축자재를 인위적으로 손상시키지 않도록 함</li> <li>- 석면함유 건축자재 또는 설비의 취급 및 사용으로 인해 분진이 발생될 경우 호흡보호구 착용</li> </ul>
1-9	2층 남자화장실 칸막이	큐비클	2층 여자화장실 칸막이	18.36	백석면	8	4	낮음	
1-10	2층 교육정보실 천장	텍스타일	2층 남자화장실, 여자화장실, 복도2, 상담실, 휴게실, 탈의실(여), 여교사휴게실, 1-1교실, 1-2교실, 수학미디어스페이스실 천장	414.18	백석면	4	9	낮음	
1-11	2층 교무실 천장	텍스타일	2층 계단실2 천장	177.71	백석면	3	9	낮음

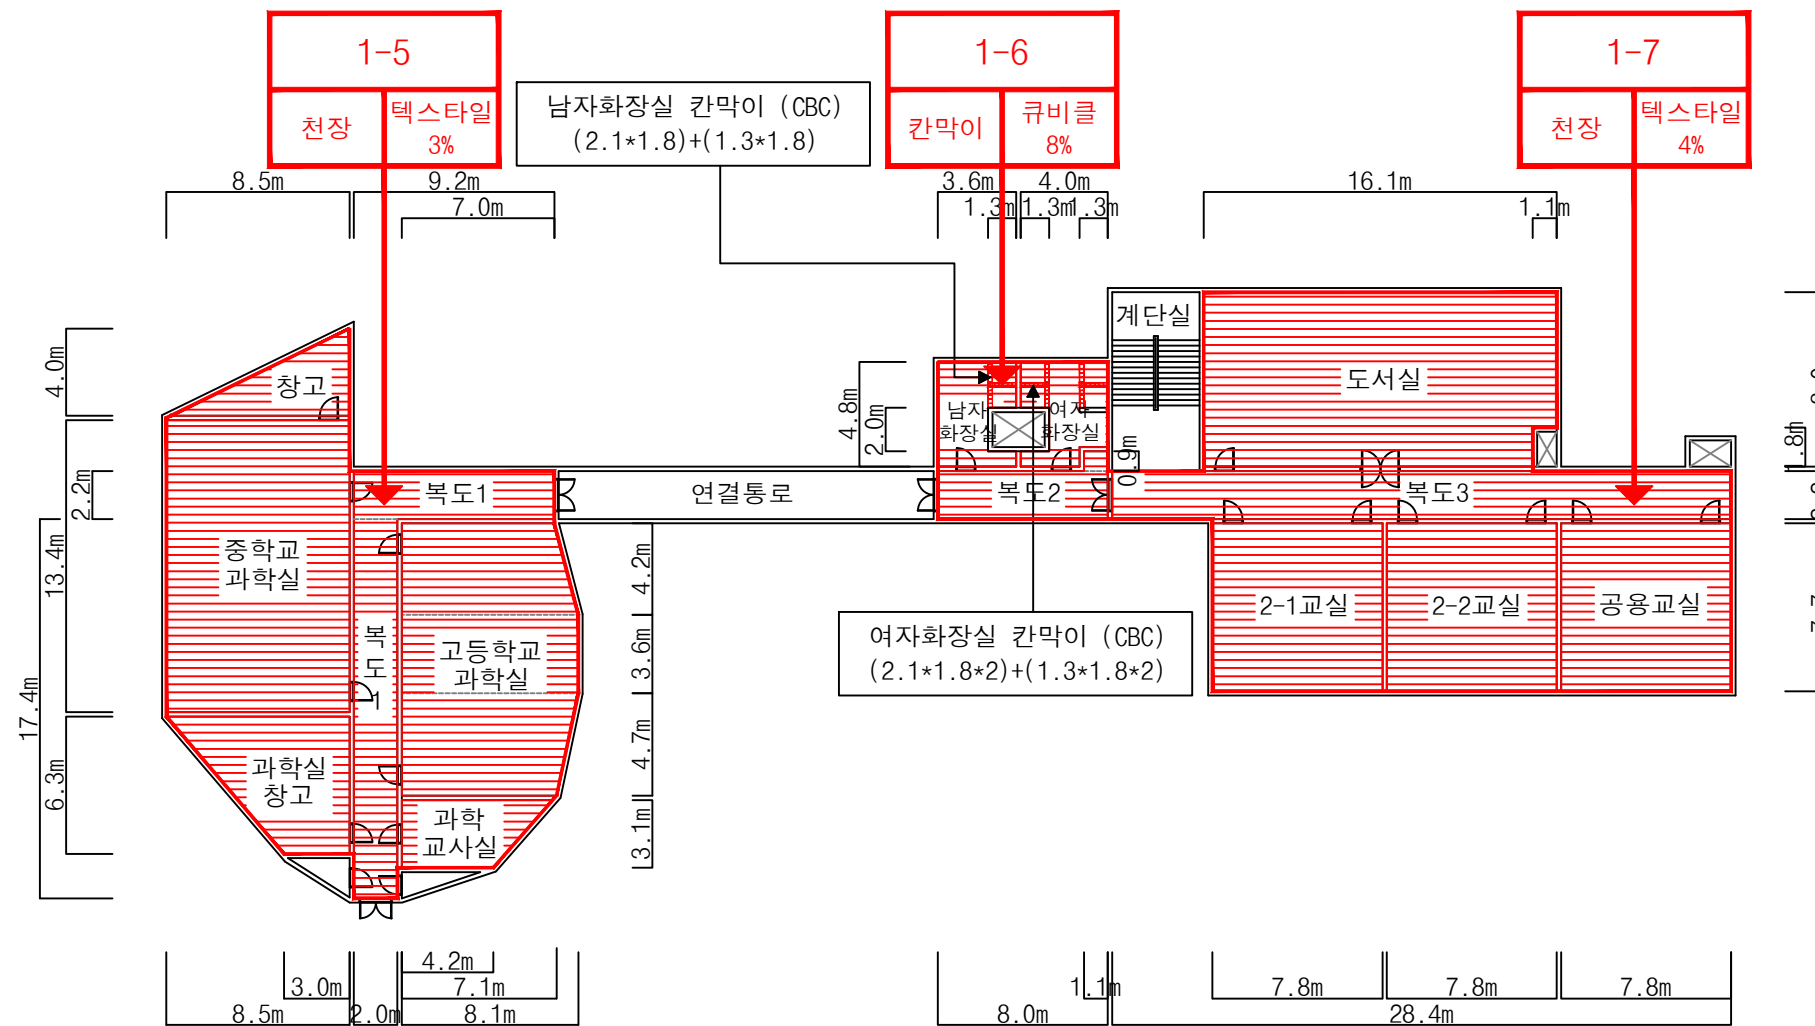
- 건축물명 : 옥구중학교
- 건축물 소재지 : 전북 군산시 대야면 만자로 60
- 도면번호 : ASEM 옥구중학교-004
- 층 구분 : 3층
- 석면 조사, 분석 기관 : (주)아셈석면환경연구원
- 조사 일자 : 2014. 07. 26

시료 번호	시료채취위치	건축자재	동일물질 구역	면적 부피 길이	석면 종류	석면함유량 (%)	위해성 평가점수	위해성 등급	관리방안
1-5	3층 복도1 천장	텍스타일	3층 창고, 중학교과학실, 과학실창고, 고등학교과학실, 과학교사실 천장	336.28	백석면	3	2	낮음	- 전기공사, 배선공사 등 건축물 유지보수 공사시 석면함유설비 또는 자재가 훼손되어 석면이 비산되지 않도록 작업수행 - 석면함유 건축자재 또는 설비에 대한 지속적인 유지관리 - 석면함유 건축자재 또는 설비가 손상되었을 경우 즉시 보수 - 석면함유 건축자재를 인위적으로 손상시키지 않도록 함 - 석면함유 건축자재 또는 설비의 취급 및 사용으로 인해 분진이 발생될 경우 호흡보호구 착용
1-6	3층 남자화장실 칸막이	큐비클	3층 여자화장실 칸막이	18.36	백석면	8	4	낮음	
1-7	3층 복도3 천장	텍스타일	3층 남자화장실, 여자화장실, 복도2, 도서관, 2-1교실, 2-2교실, 공용교실 천장	418.18	백석면	4	7	낮음

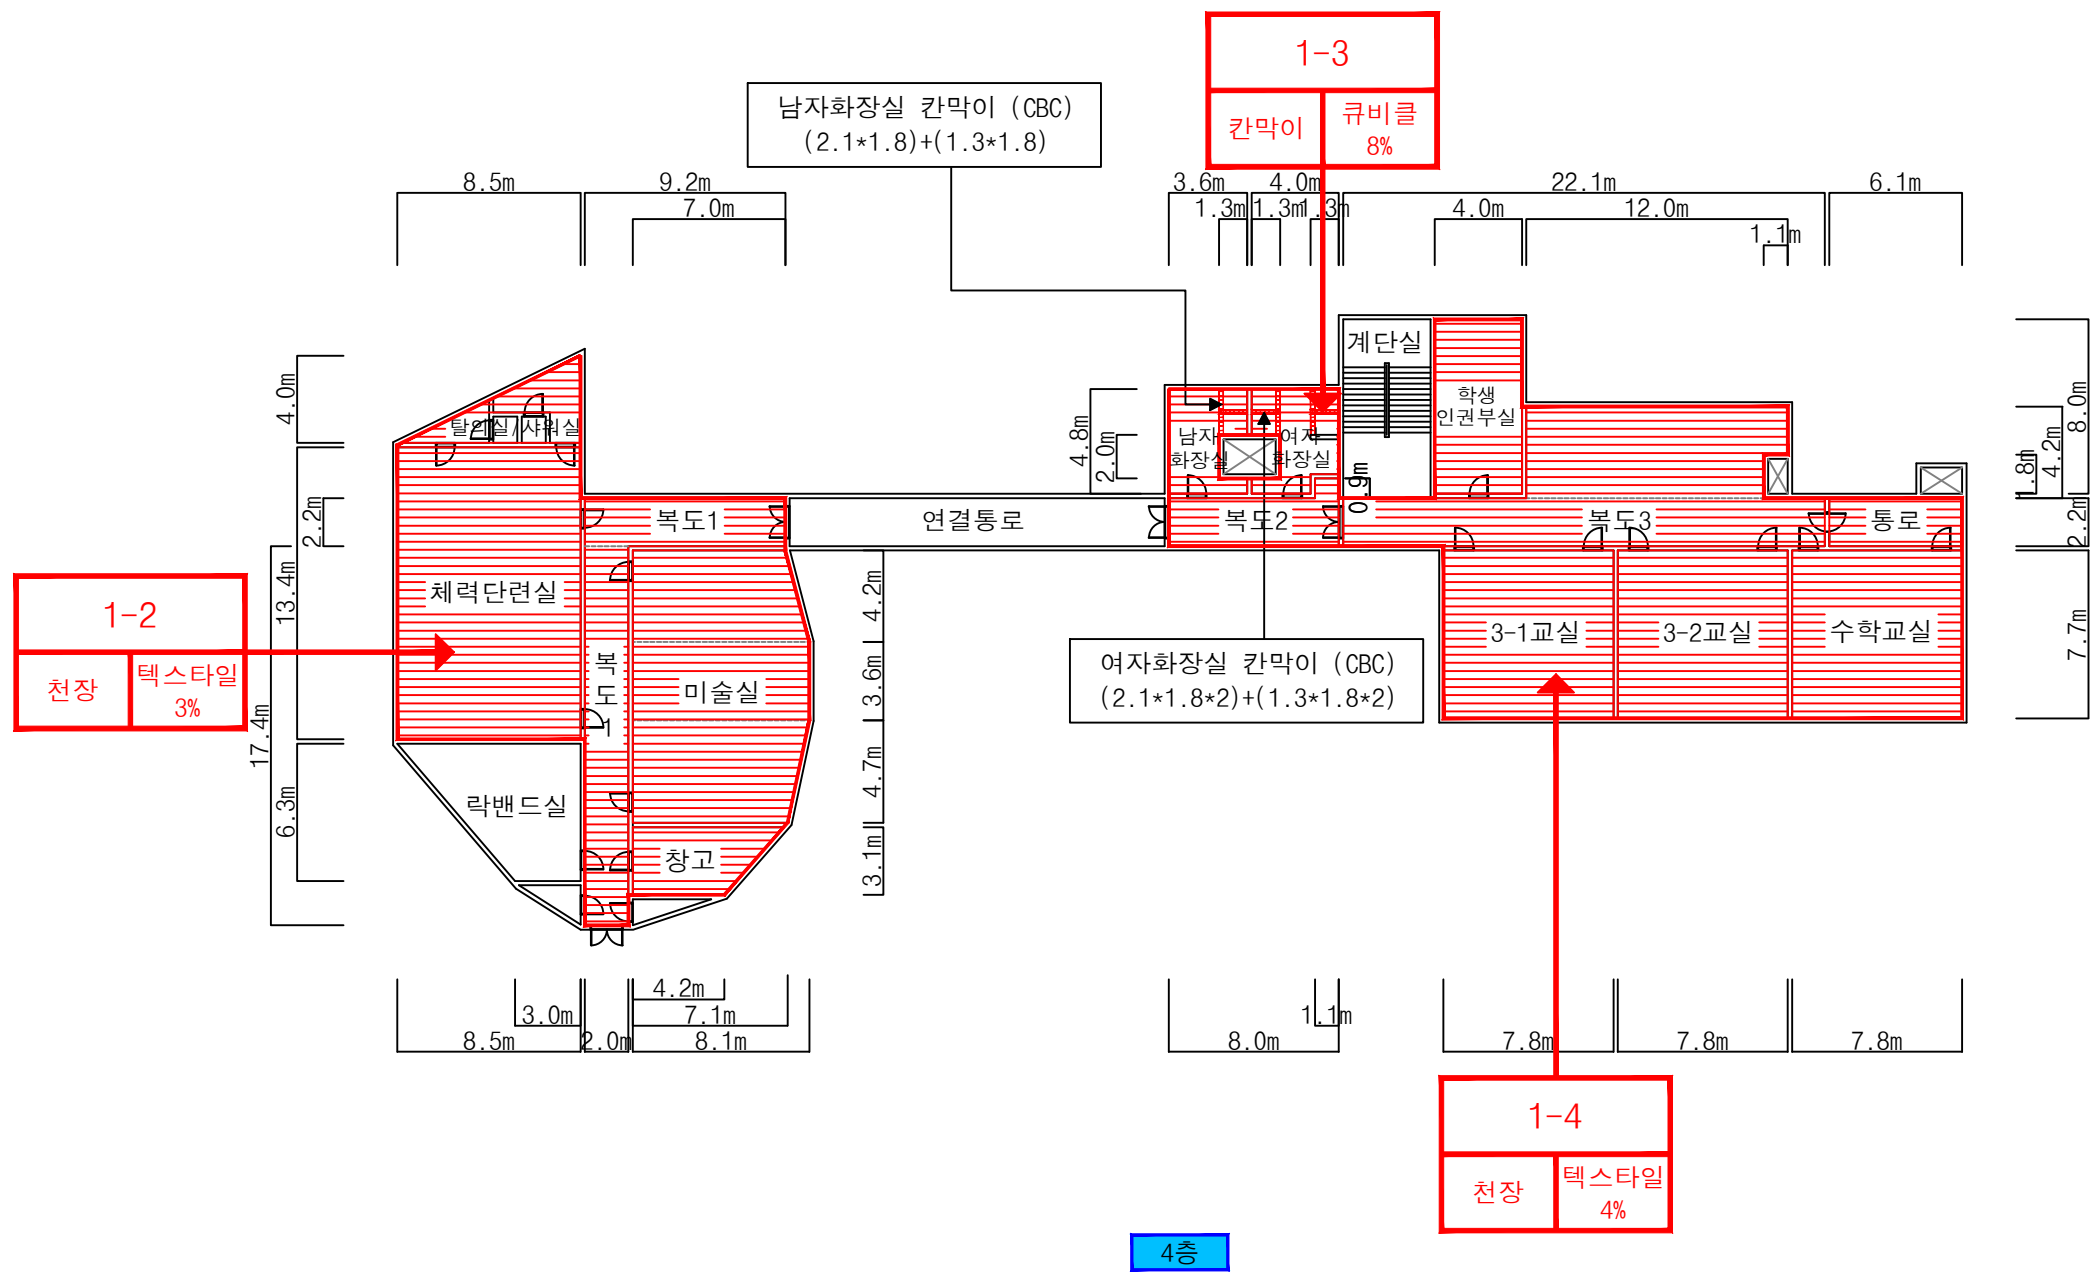
- 건축물명 : 옥구중학교
- 건축물 소재지 : 전북 군산시 대야면 만자로 60
- 도면번호 : ASEM 옥구중학교-005
- 층 구분 : 4층
- 석면 조사, 분석 기관 : (주)아셈석면환경연구원
- 조사 일자 : 2014. 07. 26

시료 번호	시료채취위치	건축자재	동일물질 구역	면적 부피 길이	석면 종류	석면함유량 (%)	위해성 평가점수	위해성 등급	관리방안
1-2	4층 체력단련실 천장	텍스타일	4층 탈의실/샤워실, 복도1, 미술실, 창고 천장	300.05	백석면	3	3	낮음	- 전기공사, 배선공사 등 건축물 유지보수 공사시 석면함유설비 또는 자재가 훼손되어 석면이 비산되지 않도록 작업수행 - 석면함유 건축자재 또는 설비에 대한 지속적인 유지관리 - 석면함유 건축자재 또는 설비가 손상되었을 경우 즉시 보수 - 석면함유 건축자재를 인위적으로 손상시키지 않도록 함 - 석면함유 건축자재 또는 설비의 취급 및 사용으로 인해 분진이 발생될 경우 호흡보호구 착용
1-3	4층 여자화장실 칸막이	큐비클	3층 남자화장실 칸막이	18.36	백석면	8	4	낮음	
1-4	4층 3-1교실 천장	텍스타일	4층 남자화장실, 여자화장실, 복도2, 학생인권부실, 복도3, 통로, 3-2교실, 수학교실 천장	371.34	백석면	4	10	낮음

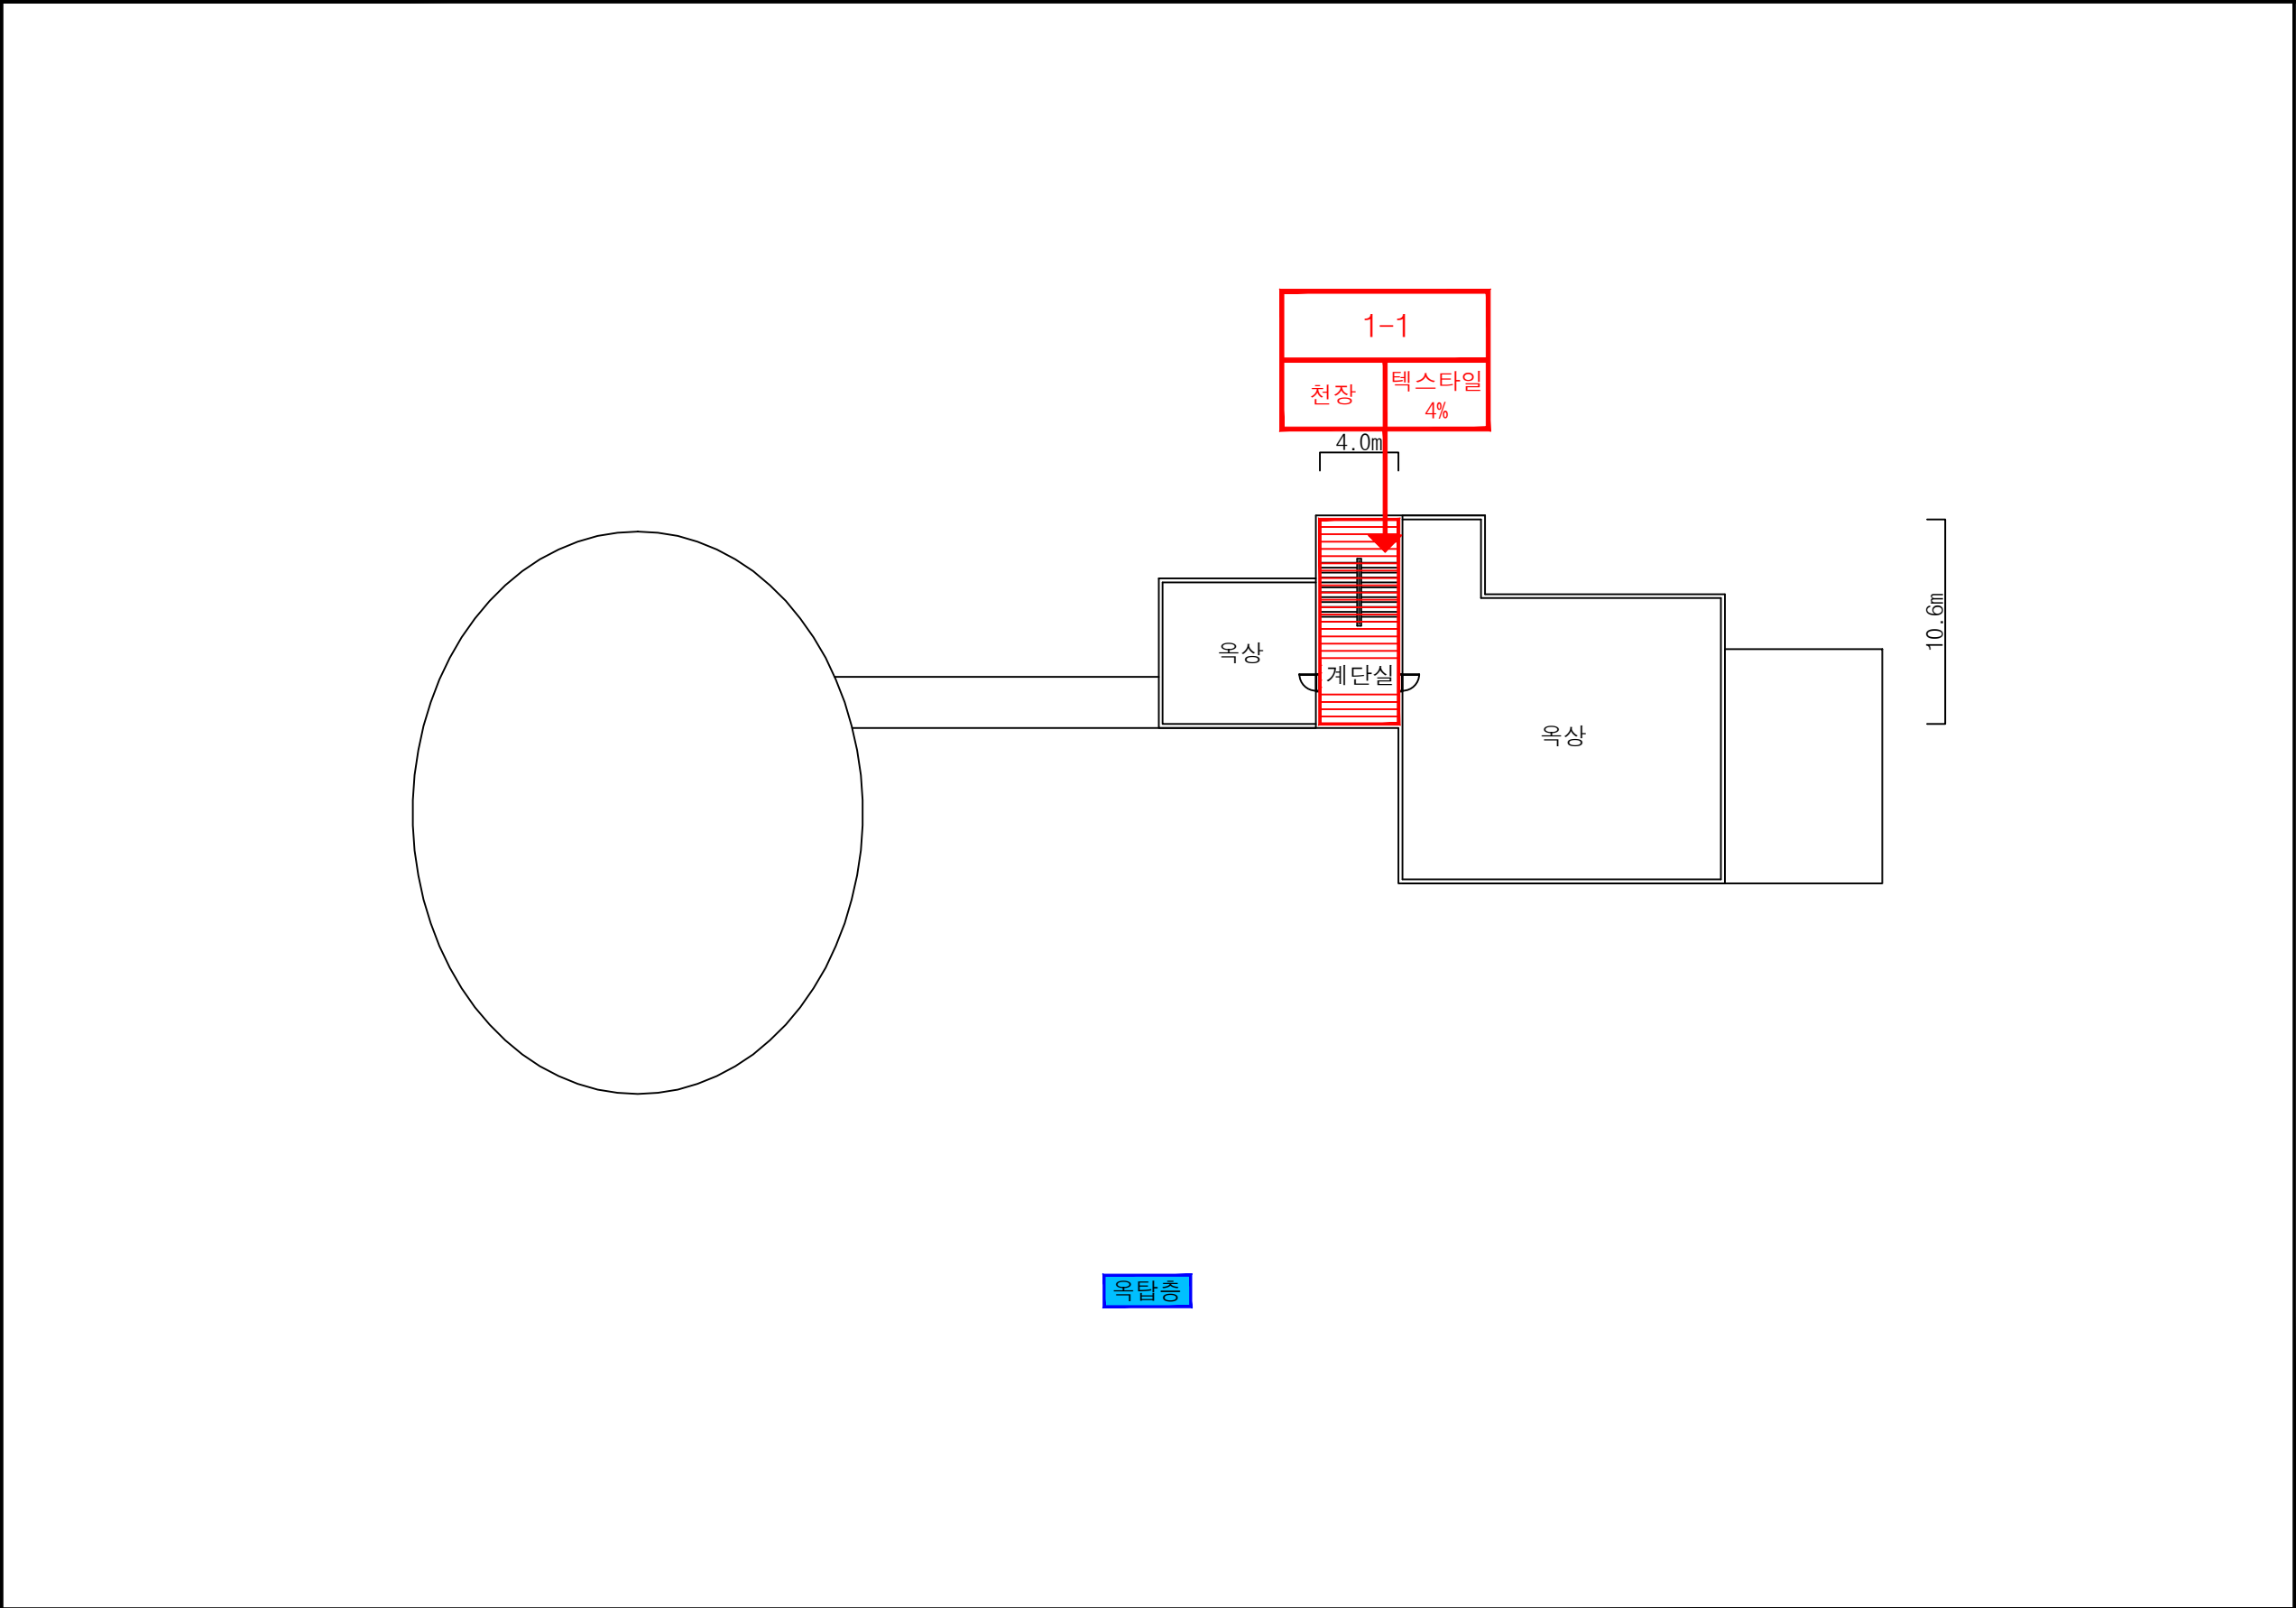
- 건축물명 : 옥구중학교
- 건축물 소재지 : 전북 군산시 대야면 만자로 60
- 도면번호 : ASEM 옥구중학교-006
- 층 구분 : 옥탑층
- 석면 조사, 분석 기관 : (주)아셈석면환경연구원
- 조사 일자 : 2014. 07. 26

시료 번호	시료채취위치	건축자재	동일물질 구역	면적 부피 길이	석면 종류	석면함유량 (%)	위해성 평가점수	위해성 등급	관리방안
1-1	옥탑층 계단실 천장	텍스타일	-	42.40	백석면	4	2	낮음	- 전기공사, 배선공사 등 건축물 유지보수 공사시 석면함유설비 또는 자재가 훼손되어 석면이 비산되지 않도록 작업수행 - 석면함유 건축자재 또는 설비에 대한 지속적인 유지관리 - 석면함유 건축자재 또는 설비가 손상되었을 경우 즉시 보수 - 석면함유 건축자재를 인위적으로 손상시키지 않도록 함 - 석면함유 건축자재 또는 설비의 취급 및 사용으로 인해 분진이 발생될 경우 호흡보호구 착용
