- 건축물명 : 옥구중학교
- 건축물 소재지 : 전북 군산시 대야면 만자로 60
- 도면번호 : ASEM 옥구중학교-002
- 층 구분 : 1층
- 석면 조사, 분석 기관 : (주)아셈석면환경연구원
- 조사 일자 : 2014. 07. 26

●도면번호 : ASEM 옥구중학교-003

●도면번호 : ASEM 옥구중학교-004

- 건축물명 : 옥구중학교
- 건축물 소재지 : 전북 군산시 대야면 만자로 60
- 도면번호 : ASEM 옥구중학교-005
- 층 구분 : 4층
- 석면 조사, 분석 기관 : (주)아셈석면환경연구원
- 조사 일자 : 2014. 07. 26

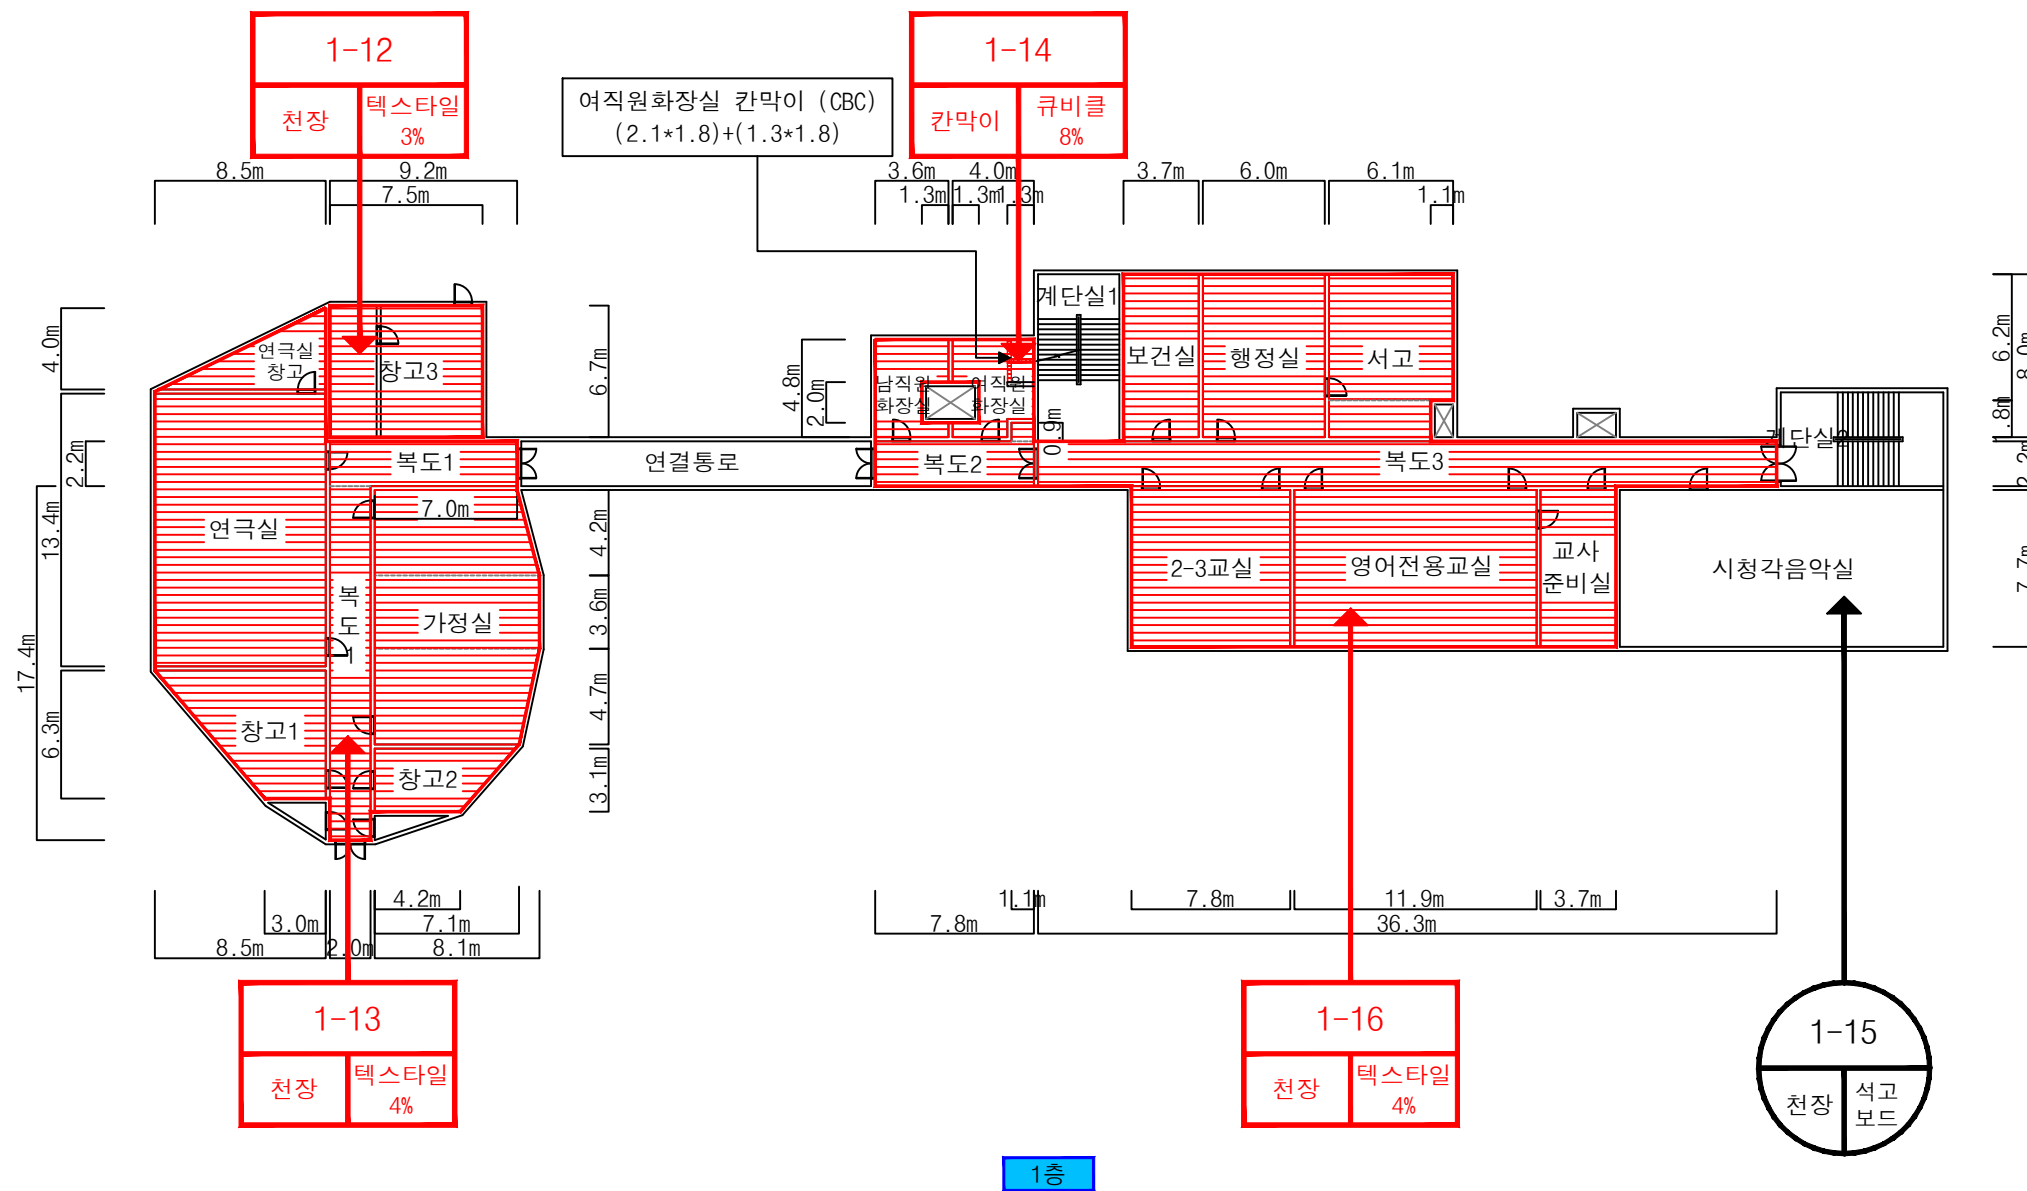
시료 번호	시료채취위치	건축자재	동일물질 구역	면적 부피 길이	석면 종류	석면함유량 (%)	위해성 평가점수	위해성 등급	관리방안
1-12	1층 창고3 천장	텍스타일	-	50.25	백석면	3	3	낮음	- 전기공사, 배선공사 등 건축물 유지보수 공사시 석면함유설비 또는 자재가 훼손되어 석면이 비산되지 않도록 작업수행 - 석면함유 건축자재 또는 설비에 대한 지속적인 유지관리 - 석면함유 건축자재 또는 설비가 손상되었을 경우 즉시 보수 - 석면함유 건축자재를 인위적으로 손상시키지 않도록 함 - 석면함유 건축자재 또는 설비의 취급 및 사용으로 인해 분진이 발생될 경우 호흡보호구 착용
1-13	1층 복도1 천장	텍스타일	1층 연극실창고, 연극실, 창고1, 창고2, 가정실 천장	336.28	백석면	4	2	낮음	
1-14	1층 여직원화장실 칸막이	큐비클	-	6.12	백석면	8	4	낮음	
1-15	1층 시청각음악실 천장	석고보드	-	-	석면불검출	-	-	-	
1-16	1층 영어전용교실 천장	텍스타일	1층 남직원화장실, 여직원화장실, 복도2, 복도3, 보건실, 행정실, 서고, 2-3교실, 교사준비실 천장	432.72	백석면	4	5	낮음

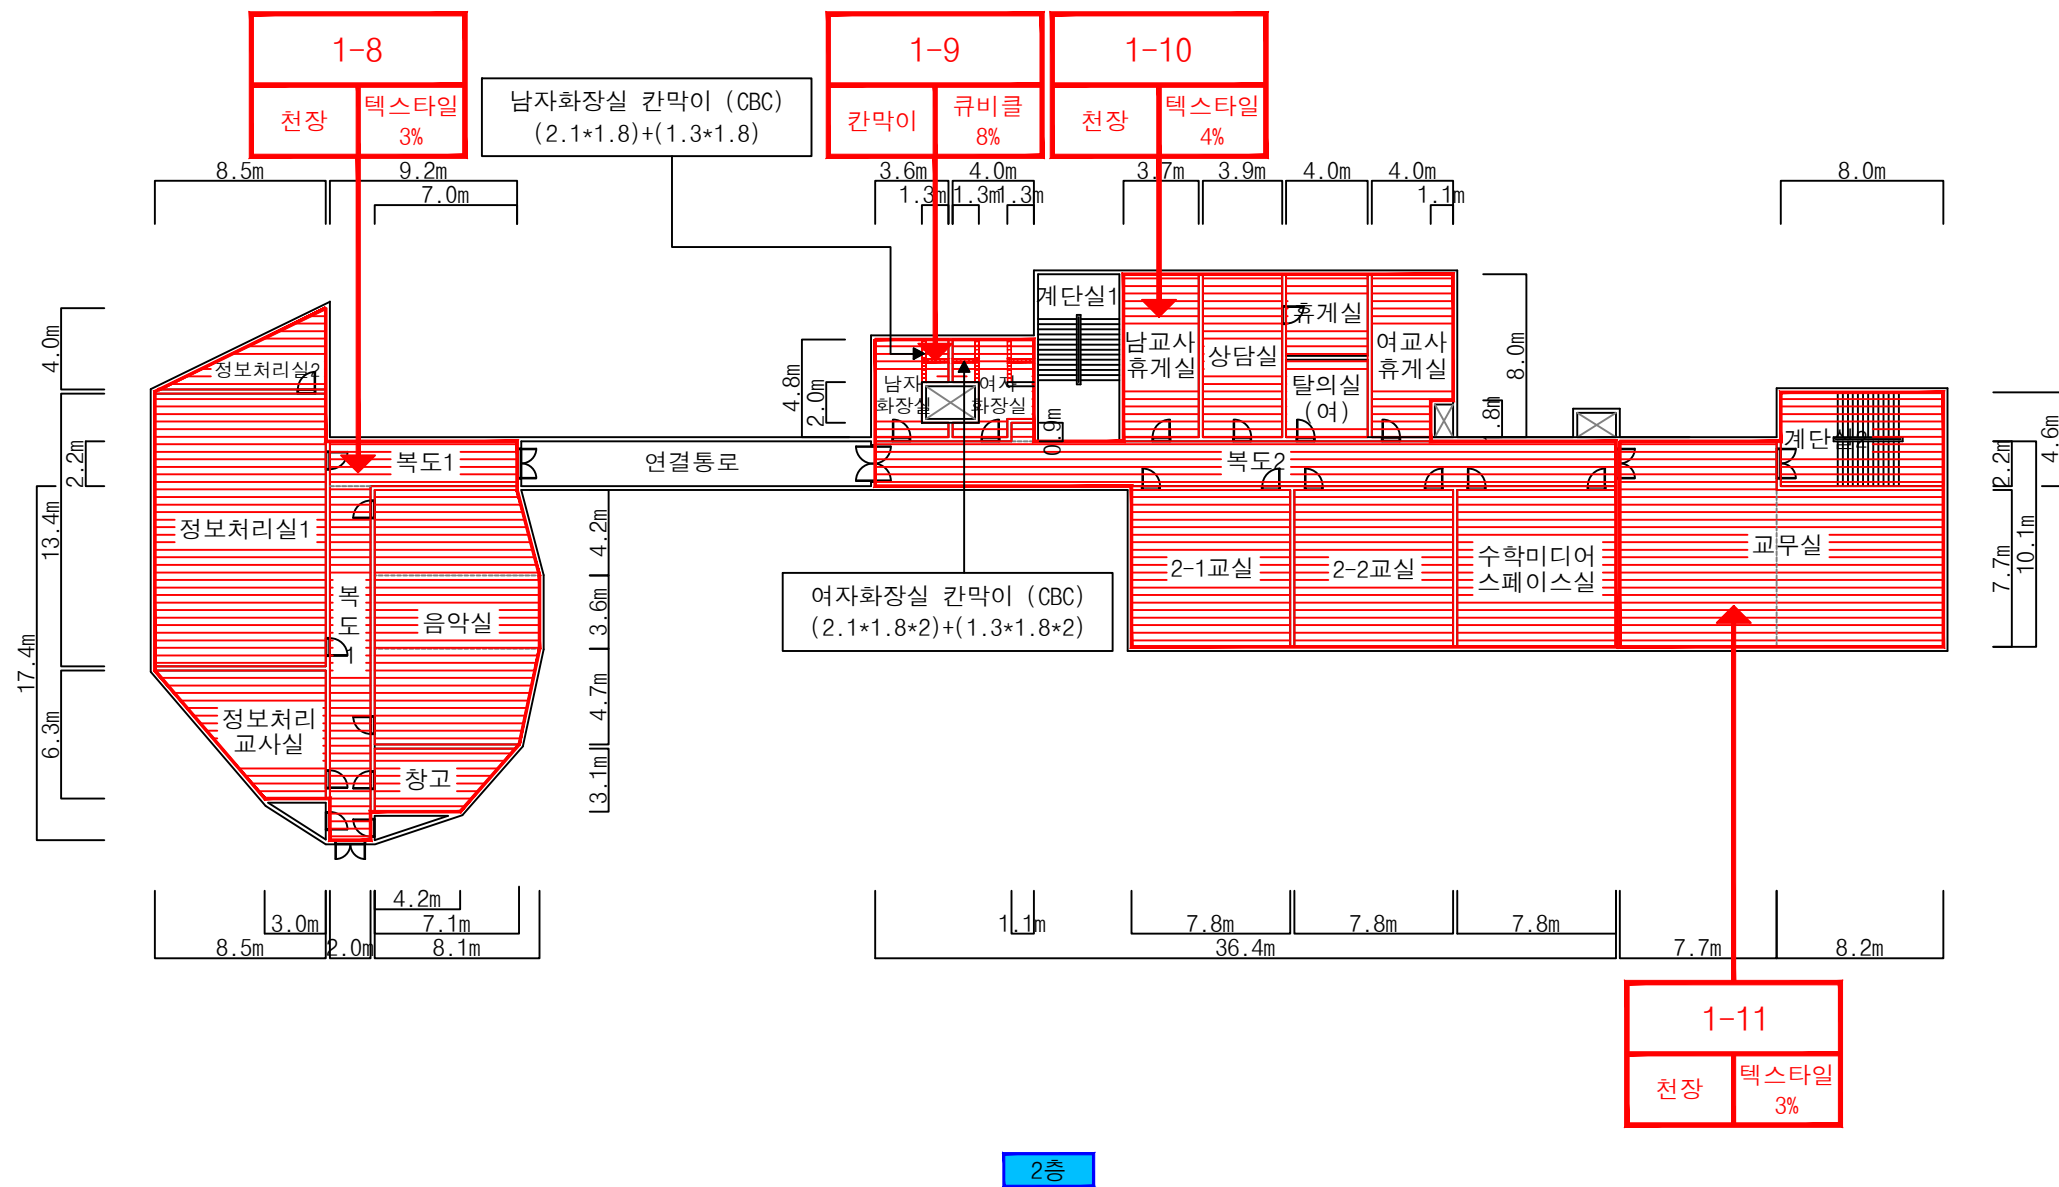
시료 번호	시료채취위치	건축자재	동일물질 구역	면적 부피 길이	석면 종류	석면함유량 (%)	위해성 평가점수	위해성 등급	관리방안
1-8	2층 복도1 천장	텍스타일	2층 정보처리실1, 정보처리실2, 정보처리교사실, 음악실, 창고 천장	336.28	백석면	3	3	낮음	<ul style="list-style-type: none"> - 전기공사, 배선공사 등 건축물 유지보수 공사시 석면함유설비 또는 자재가 훼손되어 석면이 비산되지 않도록 작업수행 - 석면함유 건축자재 또는 설비에 대한 지속적인 유지관리 - 석면함유 건축자재 또는 설비가 손상되었을 경우 즉시 보수 - 석면함유 건축자재를 인위적으로 손상시키지 않도록 함 - 석면함유 건축자재 또는 설비의 취급 및 사용으로 인해 분진이 발생될 경우 호흡보호구 착용
1-9	2층 남자화장실 칸막이	큐비클	2층 여자화장실 칸막이	18.36	백석면	8	4	낮음	
1-10	2층 남교사휴게실 천장	텍스타일	2층 남자화장실, 여자화장실, 복도2, 상담실, 휴게실, 탈의실(여), 여교사휴게실, 2-1교실, 2-2교실, 수학미디어스페이스실 천장	414.18	백석면	4	9	낮음	
1-11	2층 교무실 천장	텍스타일	2층 계단실2 천장	177.71	백석면	3	9	낮음

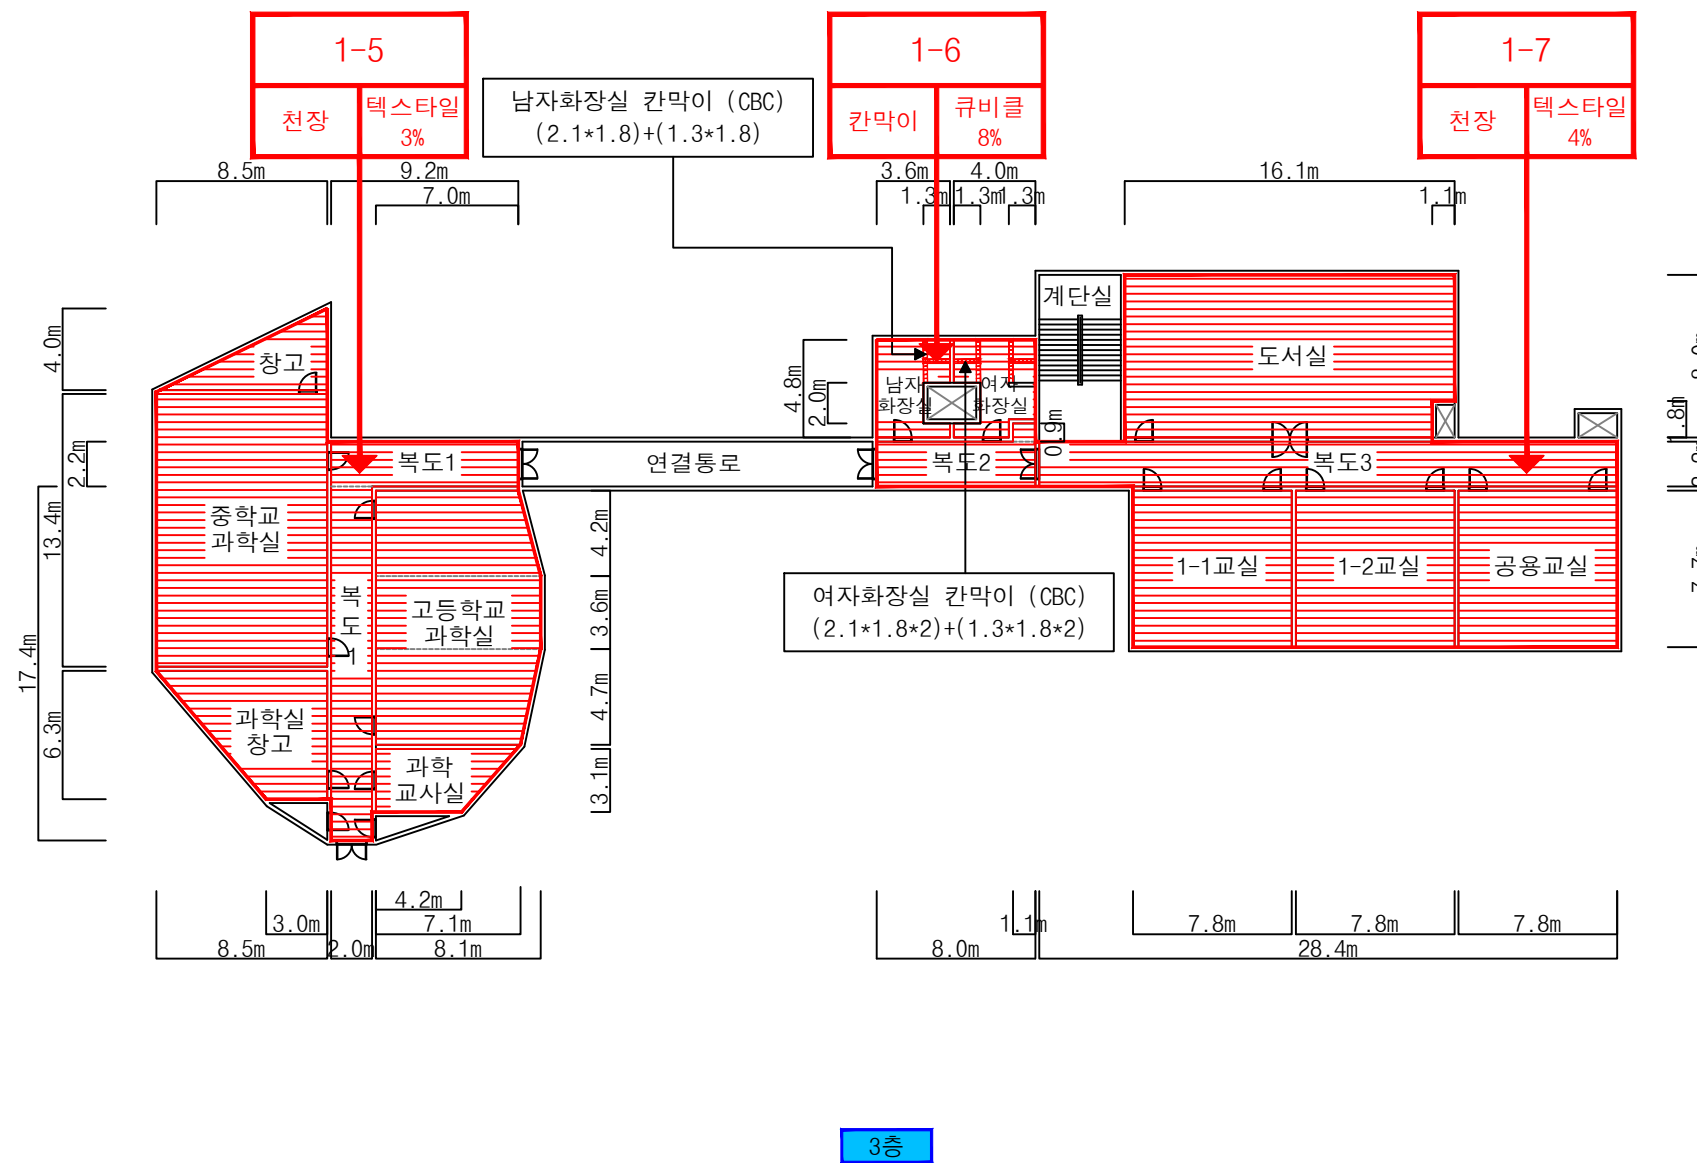
시료 번호	시료채취위치	건축자재	동일물질 구역	면적 부피 길이	석면 종류	석면함유량 (%)	위해성 평가점수	위해성 등급	관리방안
1-5	3층 복도1 천장	텍스타일	3층 창고, 중학교과학실, 과학실창고, 고등학교과학실, 과학교사실 천장	336.28	백석면	3	2	낮음	<ul style="list-style-type: none"> - 전기공사, 배선공사 등 건축물 유지보수 공사시 석면함유설비 또는 자재가 훼손되어 석면이 비산되지 않도록 작업수행 - 석면함유 건축자재 또는 설비에 대한 지속적인 유지관리 - 석면함유 건축자재 또는 설비가 손상되었을 경우 즉시 보수 - 석면함유 건축자재를 인위적으로 손상시키지 않도록 함 - 석면함유 건축자재 또는 설비의 취급 및 사용으로 인해 분진이 발생할 경우 호흡보호구 착용
1-6	3층 남자화장실 칸막이	큐비클	3층 여자화장실 칸막이	18.36	백석면	8	4	낮음	
1-7	3층 복도3 천장	텍스타일	3층 남자화장실, 여자화장실, 복도2, 도서관, 1-1교실, 1-2교실, 공용교실 천장	418.18	백석면	4	7	낮음

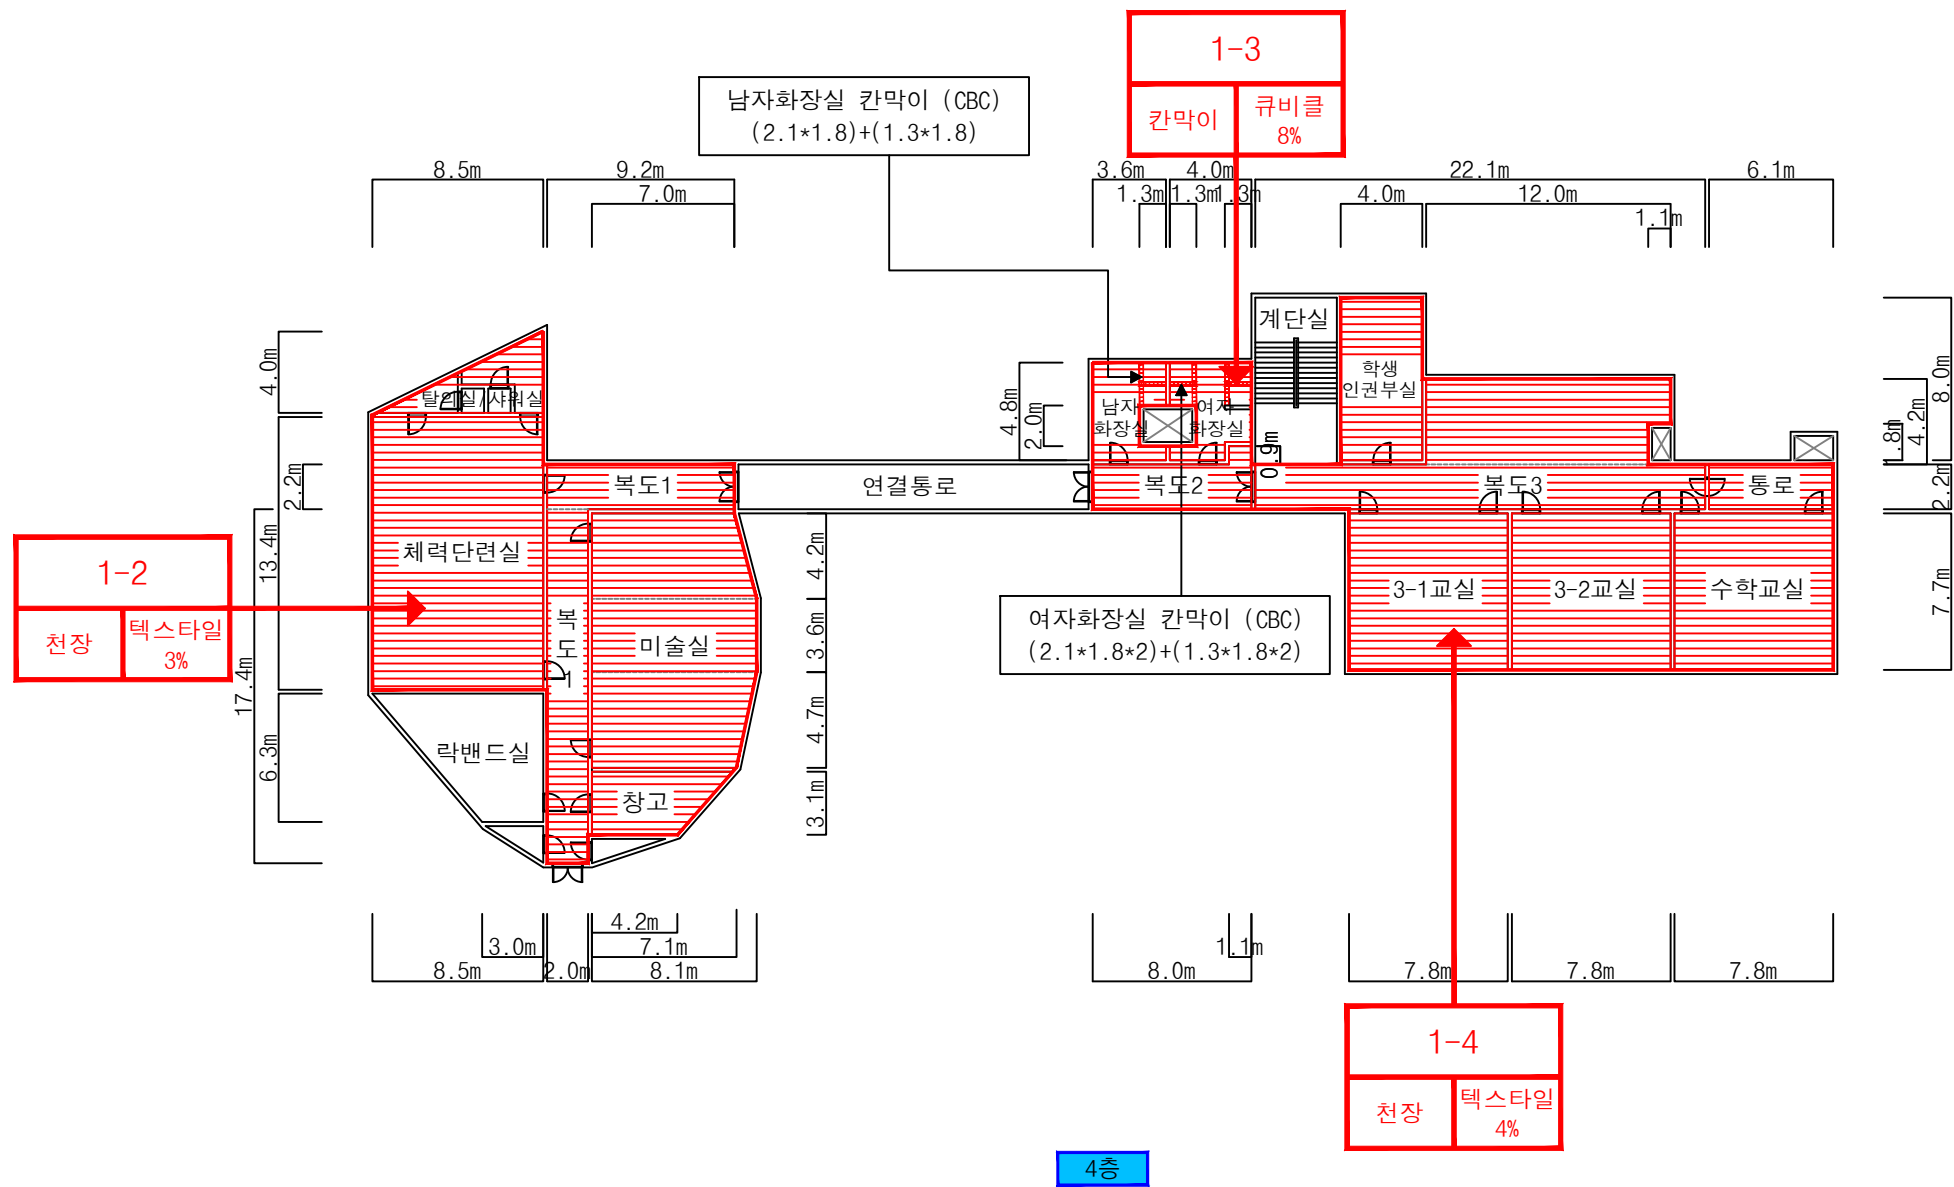
시료 번호	시료채취위치	건축자재	동일물질 구역	면적 부피 길이	석면 종류	석면함유량 (%)	위해성 평가점수	위해성 등급	관리방안
1-2	4층 체력단련실 천장	텍스타일	4층 탈의실/샤워실, 복도1, 미술실, 창고 천장	300.05	백석면	3	3	낮음	- 전기공사, 배선공사 등 건축물 유지보수 공사시 석면함유설비 또는 자재가 훼손되어 석면이 비산되지 않도록 작업수행 - 석면함유 건축자재 또는 설비에 대한 지속적인 유지관리 - 석면함유 건축자재 또는 설비가 손상되었을 경우 즉시 보수 - 석면함유 건축자재를 인위적으로 손상시키지 않도록 함 - 석면함유 건축자재 또는 설비의 취급 및 사용으로 인해 분진이 발생할 경우 호흡보호구 착용
1-3	4층 여자화장실 칸막이	큐비클	3층 남자화장실 칸막이	18.36	백석면	8	4	낮음	
1-4	4층 3-1교실 천장	텍스타일	4층 남자화장실, 여자화장실, 복도2, 학생인권부실, 복도3, 통로, 3-2교실, 수학교실 천장	371.34	백석면	4	10	낮음
