석면농도측정 결과보고서

석면해체·제거작업 신고번호		익산-20240219		
신고현장	현장명 (공사명·작업명)	현장명(공사명·작업명) 만경여자중학교 본관동 석면철거공사	전화번호	063-542-5888
	소재지	소재지 전북특별자치도 김제시 만경읍 만경로 823		
신고인	석면해체·제거업자명 (상호)	유한회사비티에스	고용노동부 등록번호	6984

만경여자중학교 본관동 석면농도측정 용역

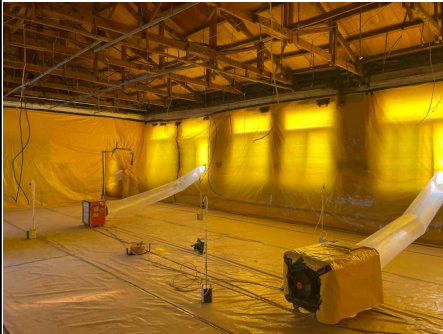
시 료 채 취 사 진							
시 료 번 호	#1~4	시 료 번 호	#5~6	-이하여백-			
시료채취부위	2F 골프연습장	시료채취부위	2F 계단실				
분 석 결 과	석면 0.01개/cm³ 미만	분 석 결 과	석면 0.01개/cm³ 미만
