* 건축물명: 본관동

* 건축물 소재지 : 전북 익산시 오산면 남전1길 27

* 석면조사기관 : (주)대한석면환경연구소

* 조사일자 : 2014.09.29

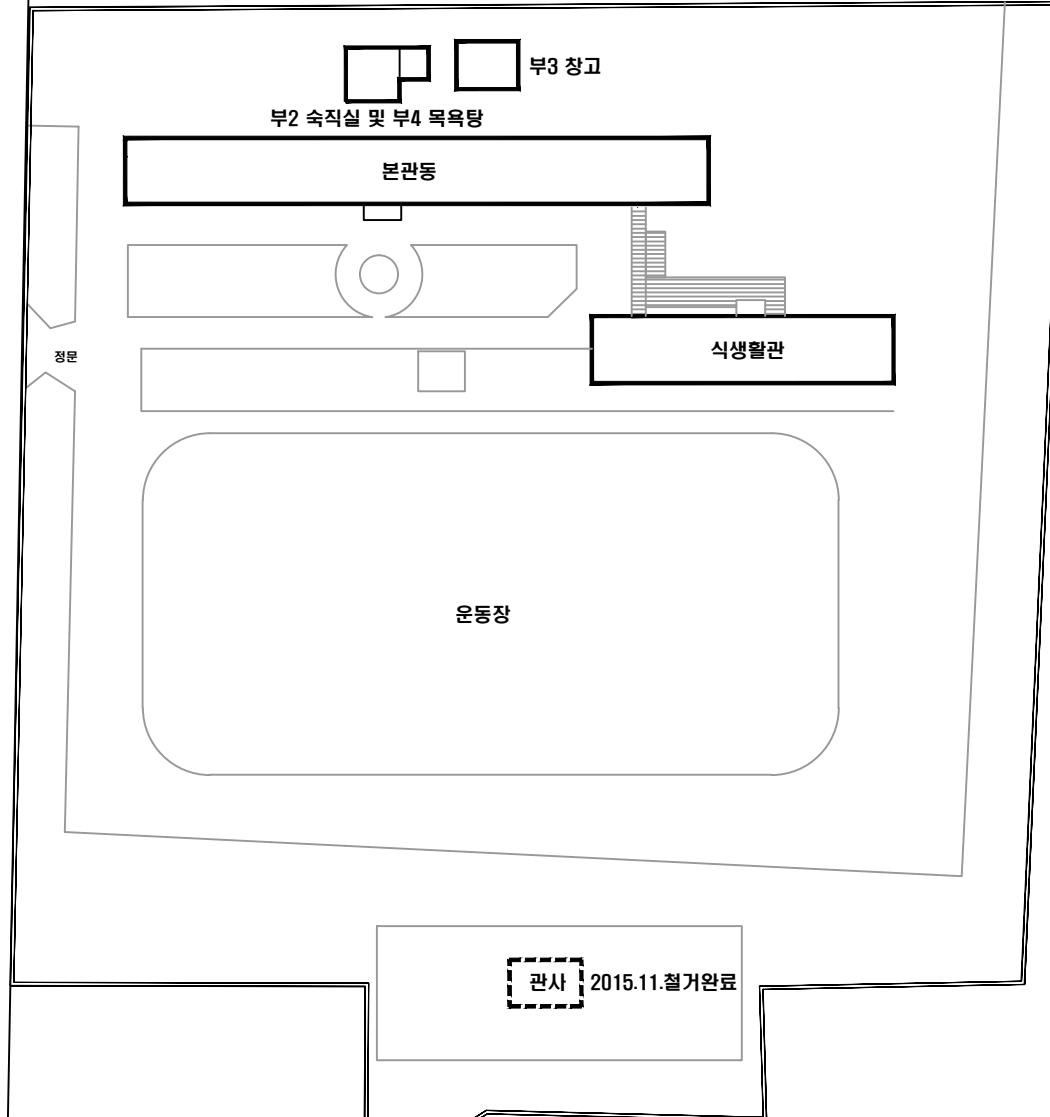
본관동 1층

시료번호	시료채취 위치	건축자재	동일물질 구역	면적 부피 길이	석면 종류	석면함유율 (%)	위해성 평가점수	위해성 등급	관리방안
본관-04	천장	텍스	유치원 복도, 백합반, 유치원, 유치원 화장실, 청소도구함	158.59	백석면	4(%)	11	낮음	<석면함유 건축자재의 잠재적인 손상 가능성이 낮은 상태> 1) 비산성과 손상이 동시에 있는 경우 손상에 대한 보수 2) 석면함유 건축자재 또는 설비에 대한 지속적인 유지 관리 3) 석면함유 건축자재 또는 설비가 손상되었을 경우 즉시 보수 4) 석면함유 건축자재를 인위적으로 손상시키지 않도록 함 5) 전기공사, 배선공사 등 건축물 유지보수 공사에 석면함유설비 또는 자재가 훼손되어 석면이 비산되지 않도록 작업수행

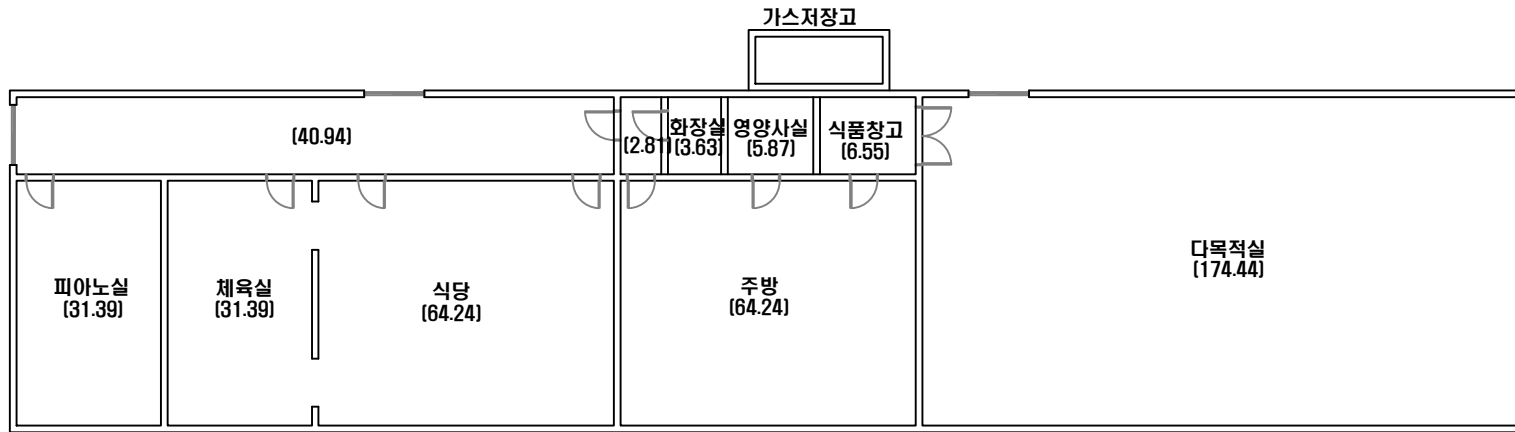
식생활관 1층

시료번호	시료채취 위치	건축자재	동일물질 구역	면적 부피 길이	석면 종류	석면함유율 (%)	위해성 평가점수	위해성 등급	관리방안
식생활-01	천장	텍스	식당, 복도, 피아노실, 체육실, 다목적실,	342.40	백석면	4(%)	11	낮음	<석면함유 건축자재의 잠재적인 손상 가능성이 낮은 상태> 1) 비산성과 손상이 동시에 있는 경우 손상에 대한 보수 2) 석면함유 건축자재 또는 설비에 대한 지속적인 유지 관리 3) 석면함유 건축자재 또는 설비가 손상되었을 경우 즉시 보수 4) 석면함유 건축자재를 인위적으로 손상시키지 않도록 함 5) 전기공사, 배선공사 등 건축물 유지보수 공사시 석면함유설비 또는 자재가 훼손되어 석면이 비산되지 않도록 작업수행
식생활-02	천장	텍스	체육실, 다목적실,						
식생활-03	천장	방라이트	주방, 화장실, 영양사실, 식품창고	83.10	백석면	8(%)	11	낮음	
							2017년 철거
