오산남초등학교  
석면조사 용역

■ 도 면 목 록 표 ■

# 본관동 1층

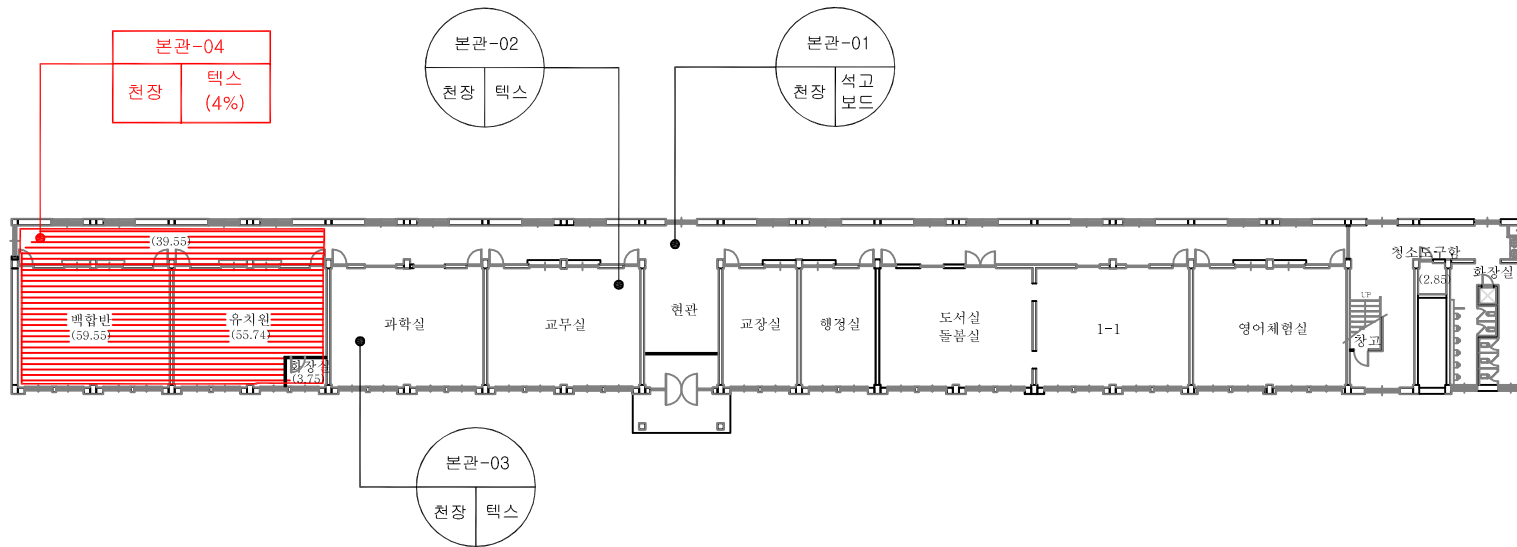
시료번호	시료채취 위치	건축자재	동일물질 구역	면적 부피 길이	석면 종류	석면함유율 (%)	위해성 평가점수	위해성 등급	관리방안
본관-04	천장	텍스	유치원 복도, 백합반, 유치원, 유치원 화장실, 청소도구함	158.59	백석면	4(%)	11	낮음	<석면함유 건축자재의 잠재적인 손상 가능성이 낮은 상태> 1) 비산성과 손상이 동시에 있는 경우 손상에 대한 보수 2) 석면함유 건축자재 또는 설비에 대한 지속적인 유지 관리 3) 석면함유 건축자재 또는 설비가 손상되었을 경우 즉시 보수 4) 석면함유 건축자재를 인위적으로 손상시키지 않도록 함 5) 전기공사, 배선공사 등 건축물 유지보수 공사시 석면함유설비 또는 자재가 훼손되어 석면이 비산되지 않도록 작업수행
