건축물 석면 지도

[백운초등학교(본관, 부속건축물)]

전북 진안군 백운면 임진로 1340-8

(주) 알 파 석 면 연 구 소

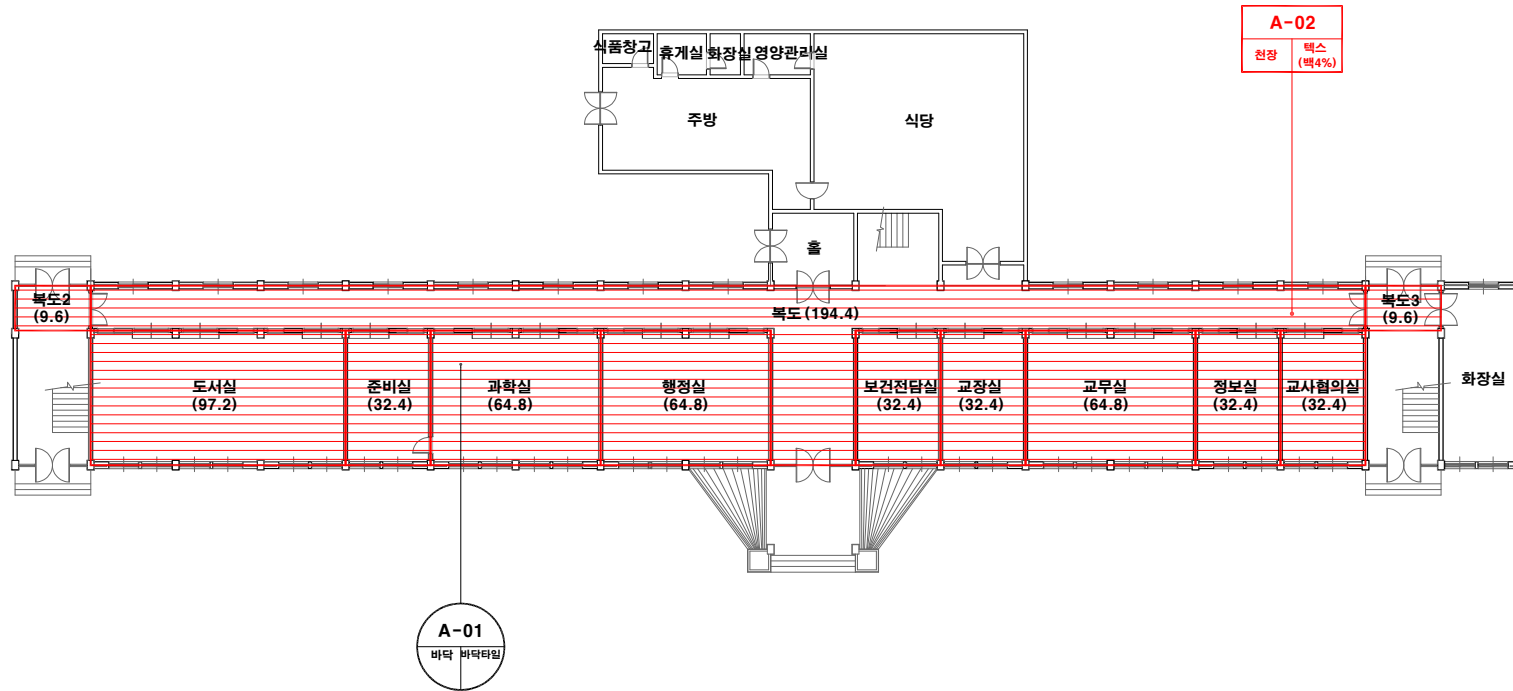
백운초등학교(본관) 1층

시료 번호	시료 채취 위치	건축 자재	동일 물질 구역	면적(m ²), 부피(m ³), 길이(m)	석면 종류	석면 함유량(%)	위해성 평가 점수	위해성 등급	관리 방안
A-02	1층 복도 천장	텍스	1층 복도, 복도2,3, 도서실, 준비실, 과학실, 행정실, 보건전담실, 교장실, 교무실, 정보실, 교사협의실 천장	667.2 m ²	백석면	4%	8	낮음	<석면함유 건축자재의 잠재적인 손상 가능성이 낮은 상태> 1)비산성과 손상이 동시에 있는 경우 손상에 대한 보수 2)석면함유 건축자재 또는 설비에 대한 지속적인 유지관리 3) 석면함유 건축자재 또는 설비가 손상되었을 경우 즉시 보수 4)석면함유 건축자재를 인위적으로 손상시키지 않도록 함 5) 전기공사, 배선공사등 건축을 유지보수 공사시 석면함유설비 또는 자재가 훼손되어 석면이 비산되지 않도록 작업수행

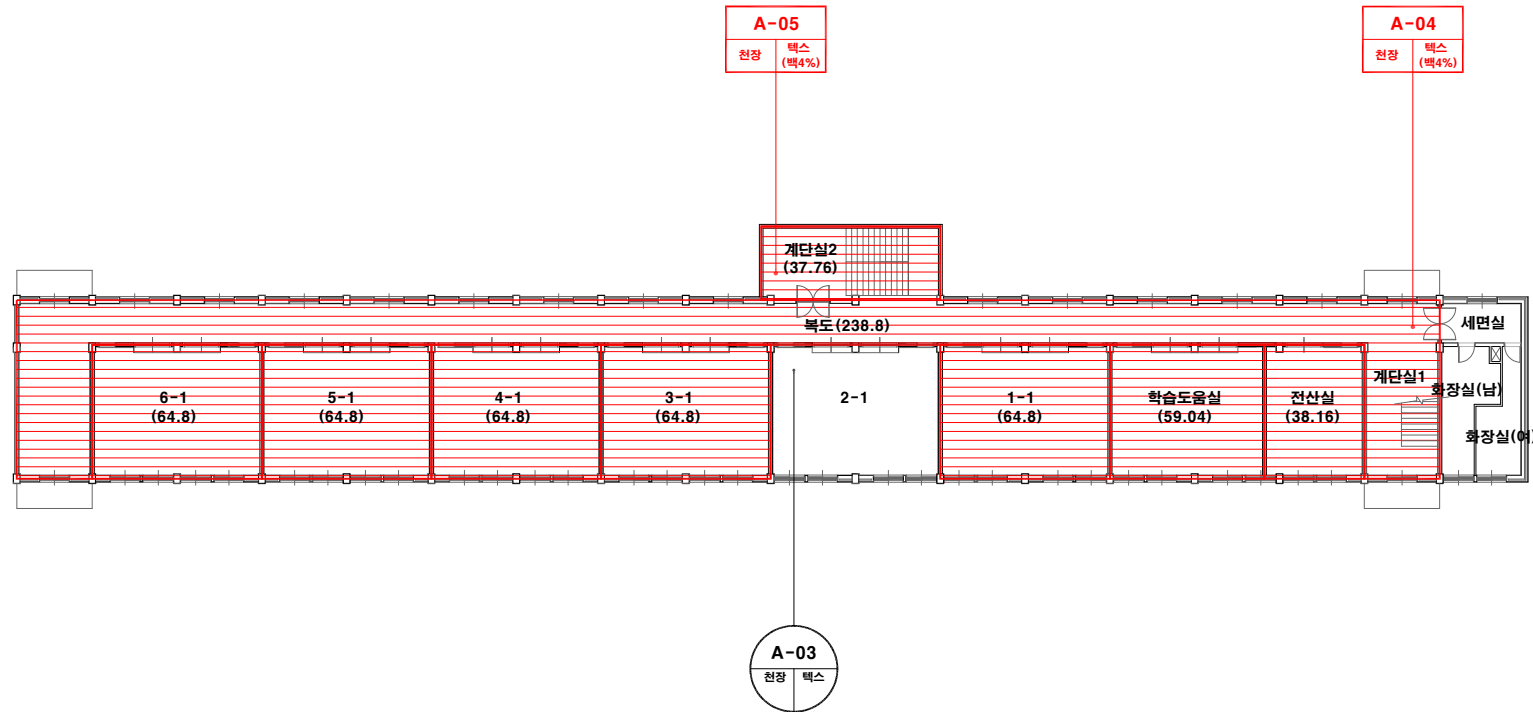
백운초등학교(본관) 2층

시료 번호	시료 채취 위치	건축 자재	동일 물질 구역	면적(m ²), 부피(m ³), 길이(m)	석면 종류	석면 함유량(%)	위해성 평가 점수	위해성 등급	관리 방안
A-04	2층 계단실1 천장	텍스	2층 복도, 전산실, 학습도움실, 1-1, 3-1, 4-1, 5-1, 6-1 천장	660.0 m ²	백석면	4%	8	낮음	<석면함유 건축자재의 잠재적인 손상 가능성이 낮은 상태> 1)비산성과 손상이 동시에 있는 경우 손상에 대한 보수 2)석면함유 건축자재 또는 설비에 대한 지속적인 유지관리 3) 석면함유 건축자재 또는 설비가 손상되었을 경우 즉시 보수 4)석면함유 건축자재를 인위적으로 손상시키지 않도록 함 5) 전기공사, 배선공사등 건축물 유지보수 공사시 석면함유설비 또는 자재가 훼손되어 석면이 비산되지 않도록 작업수행
A-05	2층 계단실2 천장	텍스	2층 계단실2 천장	37.76 m ²	백석면	4%	7	낮음

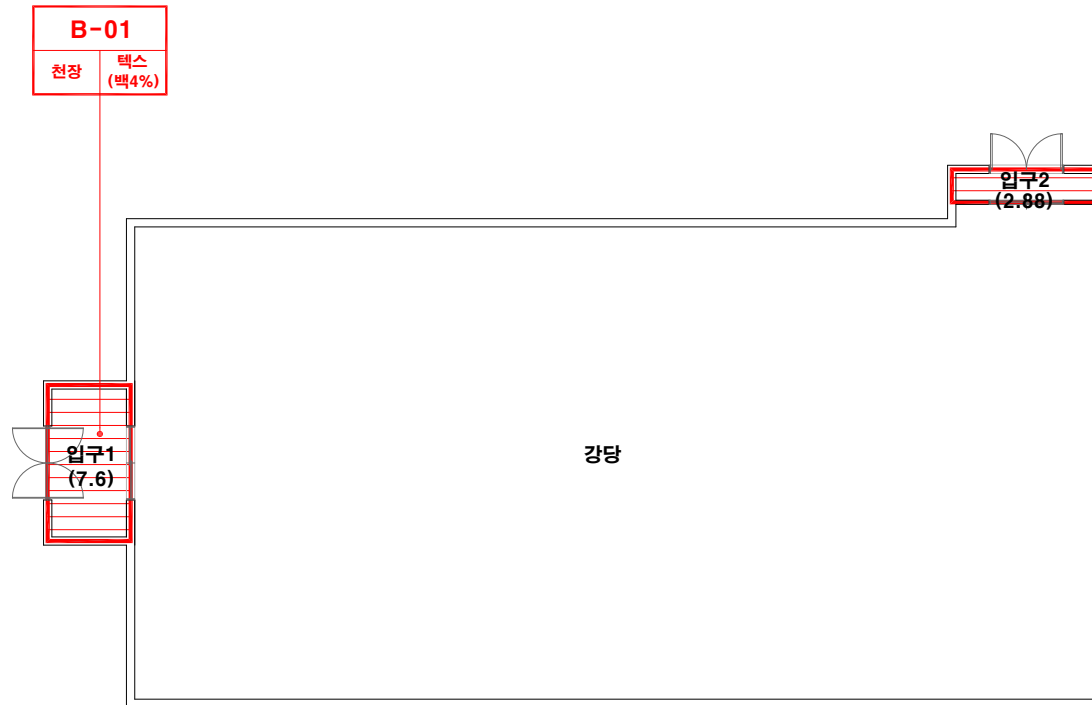
백운초등학교(강당)

시료 번호	시료 채취 위치	건축 자재	동일 물질 구역	면적(m ²), 부피(m ³), 길이(m)	석면 종류	석면 함유량(%)	위해성 평가 점수	위해성 등급	관리 방안
B-01	강당 입구 천장	텍스	강당 입구1,2 천장	10.48 m ²	백석면	4%	4	낮음	<석면함유 건축자재의 잠재적인 손상 가능성이 낮은 상태> 1)비산성과 손상이 동시에 있는 경우 손상에 대한 보수 2)석면함유 건축자재 또는 설비에 대한 지속적인 유지관리 3) 석면함유 건축자재 또는 설비가 손상되었을 경우 즉시 보수 4)석면함유 건축자재를 인위적으로 손상시키지 않도록 함 5) 전기공사, 배선공사등 건축물 유지보수 공사시 석면함유설비 또는 자재가 훼손되어 석면이 비산되지 않도록 작업수행

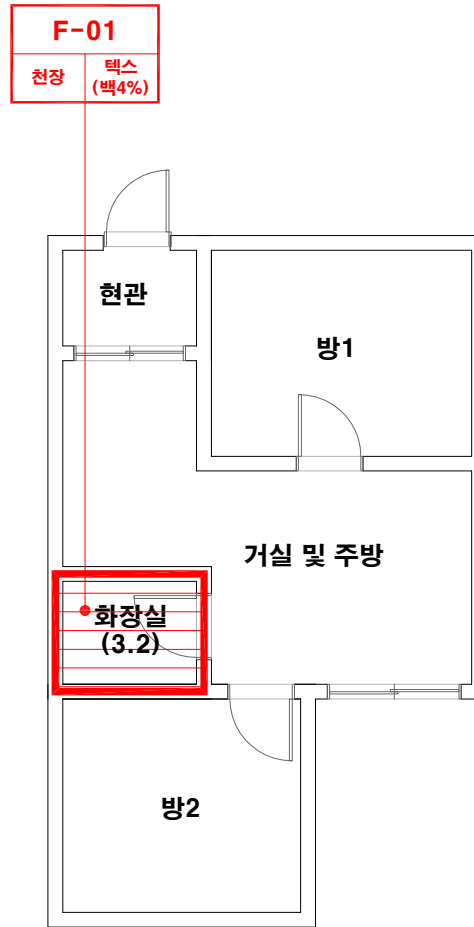
백운초등학교(관사1)

시료 번호	시료 채취 위치	건축 자재	동일 물질 구역	면적(m ²), 부피(m ³), 길이(m)	석면 종류	석면 함유량(%)	위해성 평가 점수	위해성 등급	관리 방안
F-01	화장실 천장	텍스	화장실 천장	3.2 m ²	백석면	4%	7	낮음	<석면함유 건축자재의 잠재적인 손상 가능성이 낮은 상태> 1)비산성과 손상이 동시에 있는 경우 손상에 대한 보수 2)석면함유 건축자재 또는 설비에 대한 지속적인 유지관리 3) 석면함유 건축자재 또는 설비가 손상되었을 경우 즉시 보수 4)석면함유 건축자재를 인위적으로 손상시키지 않도록 함 5) 전기공사, 배선공사등 건축물 유지보수 공사시 석면함유설비 또는 자재가 훼손되어 석면이 비산되지 않도록 작업수행
