건축물 석면 지도

[백운초등학교]

전북 진안군 백운면 임진로 1340-8

(주) 알 파 석 면 연 구 소
Alpha an institute

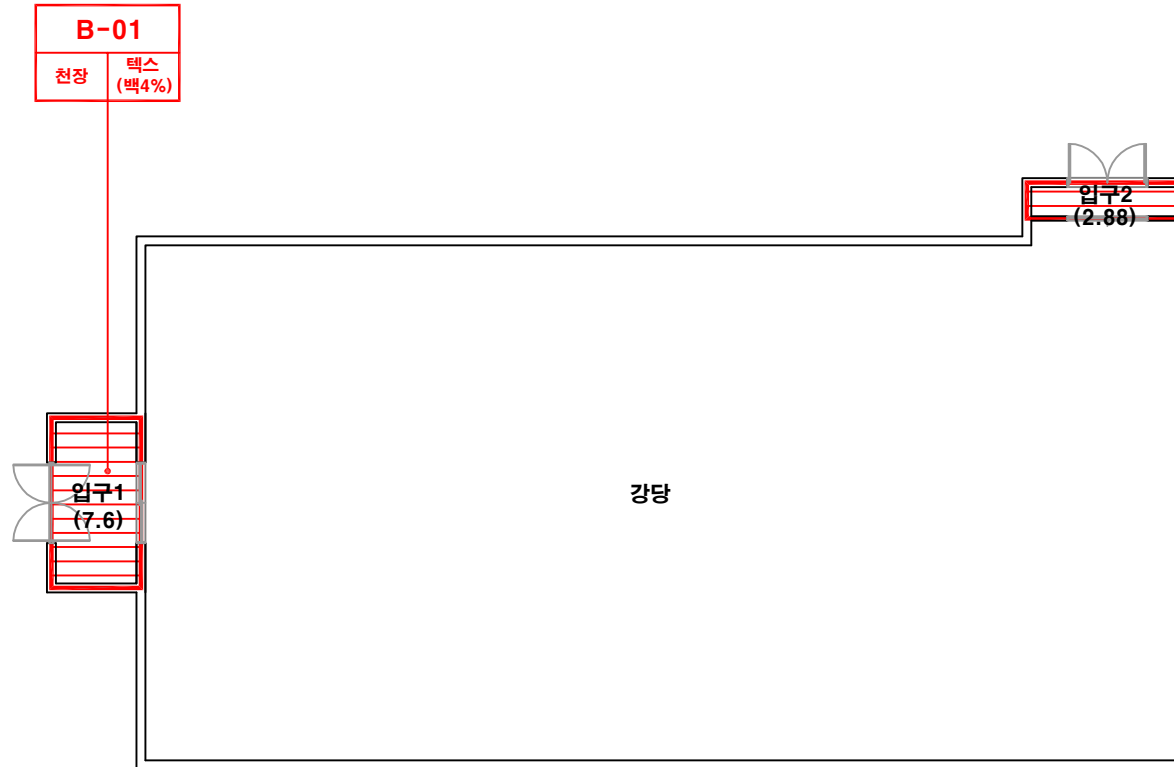
백운초등학교(강당)

| 시료 번호 | 시료 채취 위치 | 건축자재 | 동일 물질 구역 | 면적(m ²), 부피(m ³), 길이(m) | 석면 종류 | 석면 함유량(%) | 위해성 평가 점수 | 위해성 등급 | 관리 방안 |
|---|---|---|---|---|---|---|---|---|--|
| B-01 | 강당 입구 천장 | 텍스 | 강당 입구1,2 천장 | 10.48 m ² | 백석면 | 4% | 4 | 낮음 | <석면함유 건축자재의 잠재적인 손상 가능성이 낮은 상태> 1)비산성과 손상이 동시에 있는 경우 손상에 대한 보수 2)석면함유 건축자재 또는 설비에 대한 지속적인 유지관리 3) 석면함유 건축자재 또는 설비가 손상되었을 경우 즉시 보수 4)석면함유 건축자재를 인위적으로 손상시키지 않도록 함 5) 전기공사, 배선공사등 건축물 유지보수 공사시 석면함유설비 또는 자재가 훼손되어 석면이 비산되지 않도록 작업수행 |

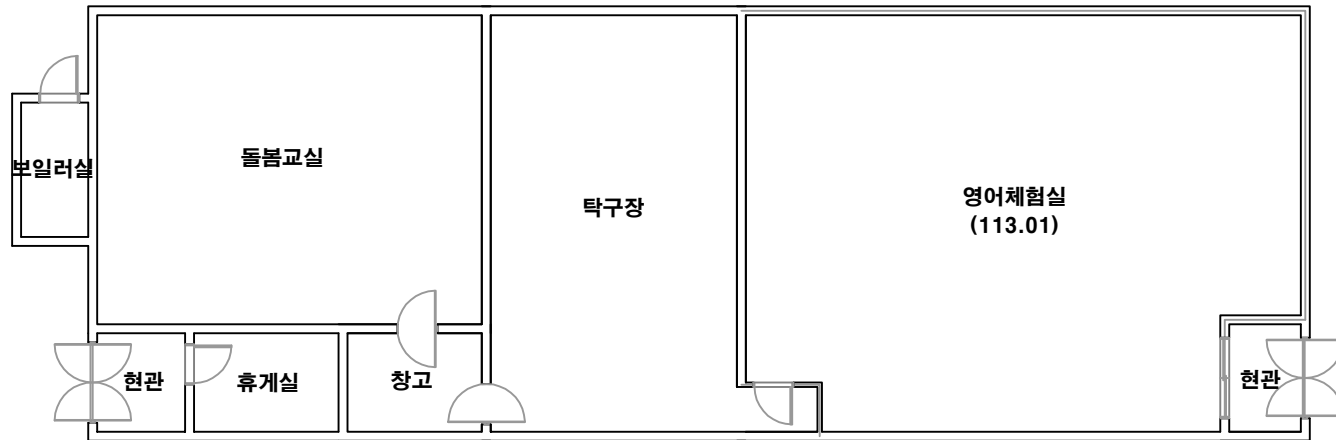
백운초등학교(다목적교실)

| 시료 번호 | 시료 채취 위치 | 건축 자재 | 동일 물질 구역 | 면적(m ²), 부피(m ³), 길이(m) | 석면 종류 | 석면 함유량(%) | 위해성 평가 점수 | 위해성 등급 | 관리 방안 |
|---|---|---|---|---|---|---|---|---|--|
| D-01 | 영어체험실 천장 | 텍스 | 영어체험실 천장 | 113.01 m ² | 비석면 | 4% | 7 | 낮음 | <석면함유 건축자재의 잠재적인 손상 가능성이 낮은 상태> 1)비산성과 손상이 동시에 있는 경우 손상에 대한 보수 2)석면함유 건축자재 또는 설비에 대한 지속적인 유지관리 3) 석면함유 건축자재 또는 설비가 손상되었을 경우 즉시 보수 4)석면함유 건축자재를 인위적으로 손상시키지 않도록 함 5) 전기공사, 배선공사등 건축물 유지보수 공산시 석면함유설비 또는 자재가 훼손되어 석면이 비산되지 않도록 작업수행 |

철거됨(2019.6)

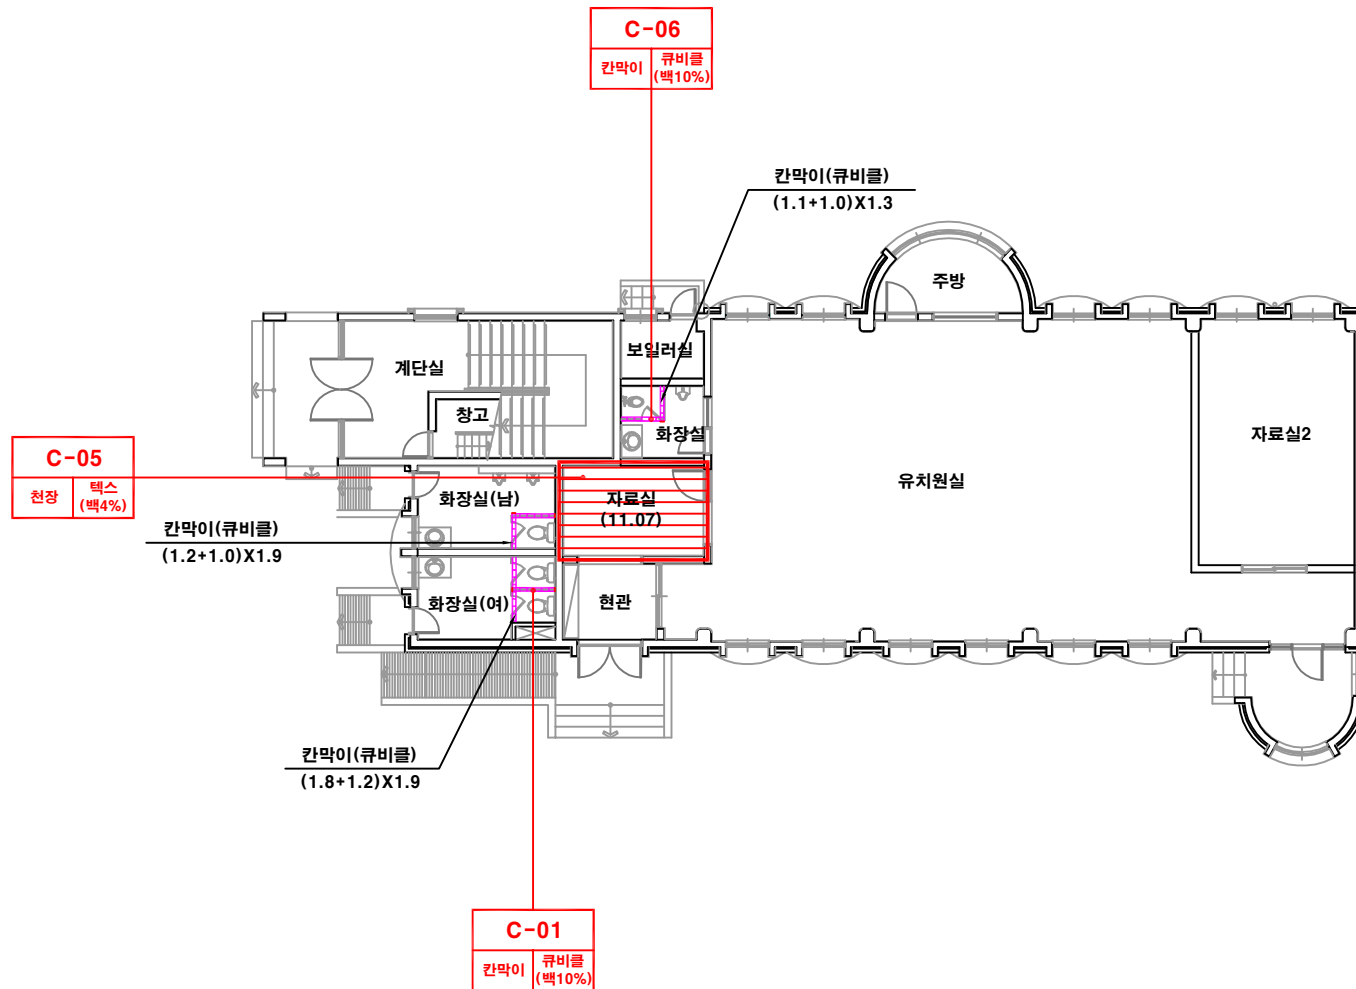
백운초등학교(유치원) 1층

| 시료 번호 | 시료 채취 위치 | 건축 자재 | 동일 물질 구역 | 면적(m ²), 부피(m ³), 길이(m) | 석면 종류 | 석면 함유량(%) | 위해성 평가 점수 | 위해성 등급 | 관리 방안 |
|---|---|---|---|---|---|---|---|---|--|
| C-01 | 1층 화장실(여) 칸막이 | 큐비클 | 1층 화장실(남,여) 칸막이 | 9.88 m ² | 백석면 | 10% | 7 | 낮음 | <석면함유 건축자재의 점재적인 손상 가능성이 낮은 상태> 1)비산성과 손상이 동시에 있는 경우 손상에 대한 보수 2)석면함유 건축자재 또는 설비에 대한 지속적인 유지관리 |
| C-05 | 1층 자료실 천장 | 텍 스 | 1층 자료실 천장 | 11.07 m ² | 백석면 | 4% | 7 | 낮음 | 3) 석면함유 건축자재 또는 설비가 손상되었을 경우 즉시 보수 4)석면함유 건축자재를 인위적으로 손상시키지 않도록 함 |
| C-06 | 1층 화장실 칸막이 | 큐비클 | 1층 화장실 칸막이 | 2.73 m ² | 백석면 | 10% | 7 | 낮음 | 5) 전기공사, 배선공사등 건축물 유지보수 공사에시 석면함유설비 또는 자재가 훼손되어 석면이 비산되지 않도록 작업수행 |

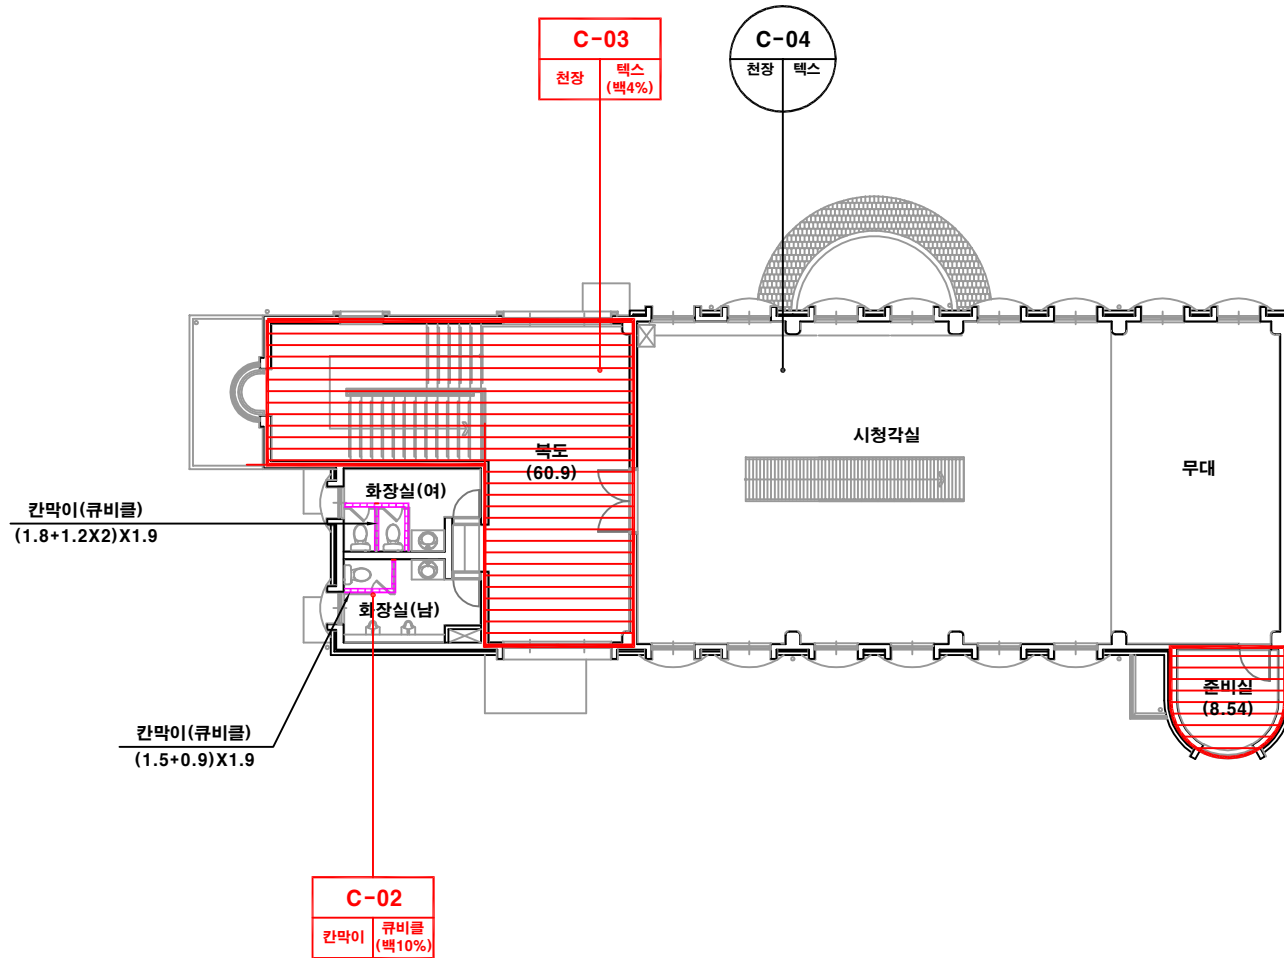
백운초등학교(유치원) 2층

| 시료 번호 | 시료 채취 위치 | 건축 자재 | 동일 물질 구역 | 면적(m ²), 부피(m ³), 길이(m) | 석면 종류 | 석면 함유량(%) | 위해성 평가 점수 | 위해성 등급 | 관리 방안 |
|---|---|---|---|---|---|---|---|---|--|
| C-02 | 2층 화장실 칸막이 | 큐비클 | 2층 화장실(남,여) 칸막이 | 12.54 m ² | 백석면 | 10% | 7 | 낮음 | <석면함유 건축자재의 잠재적인 손상 가능성이 낮은 상태> 1)비산성과 손상이 동시에 있는 경우 손상에 대한 보수 2)석면함유 건축자재 또는 설비에 대한 지속적인 유지관리 3) 석면함유 건축자재 또는 설비가 손상되었을 경우 즉시 보수 4)석면함유 건축자재를 인위적으로 손상시키지 않도록 함 5) 전기공사, 배선공사등 건축물 유지보수 공사시 석면함유설비 또는 자재가 훼손되어 석면이 비산되지 않도록 작업수행 |
| C-03 | 2층 복도 천장 | 텍스 | 2층 복도, 준비실 천장 | 69.44 m ² | 백석면 | 4% | 7 | 낮음 | |

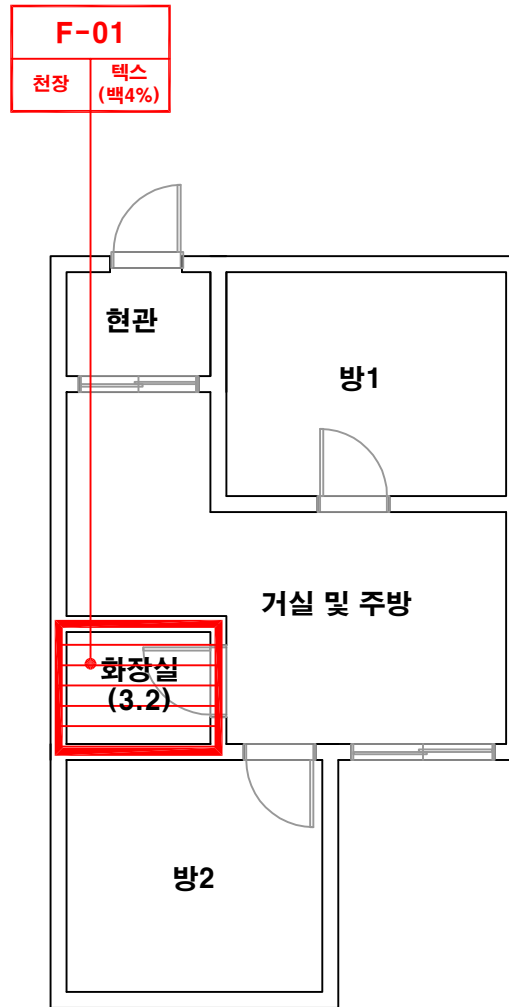
백운초등학교(관사1)

| 시료 번호 | 시료 채취 위치 | 건축 자재 | 동일 물질 구역 | 면적(m ²), 부피(m ³), 길이(m) | 석면 종류 | 석면 함유량(%) | 위해성 평가 점수 | 위해성 등급 | 관리 방안 |
|---|---|---|---|---|---|---|---|---|--|
| F-01 | 화장실 천장 | 텍스 | 화장실 천장 | 3.2 m ² | 백석면 | 4% | 7 | 낮음 | <석면함유 건축자재의 잠재적인 손상 가능성이 낮은 상태> 1) 비산성과 손상이 동시에 있는 경우 손상에 대한 보수 2) 석면함유 건축자재 또는 설비에 대한 지속적인 유지관리 3) 석면함유 건축자재 또는 설비가 손상되었을 경우 즉시 보수 4) 석면함유 건축자재를 인위적으로 손상시키지 않도록 함 5) 전기공사, 배선공사 등 건축물 유지보수 공사시 석면함유설비 또는 자재가 훼손되어 석면이 비산되지 않도록 작업수행 |

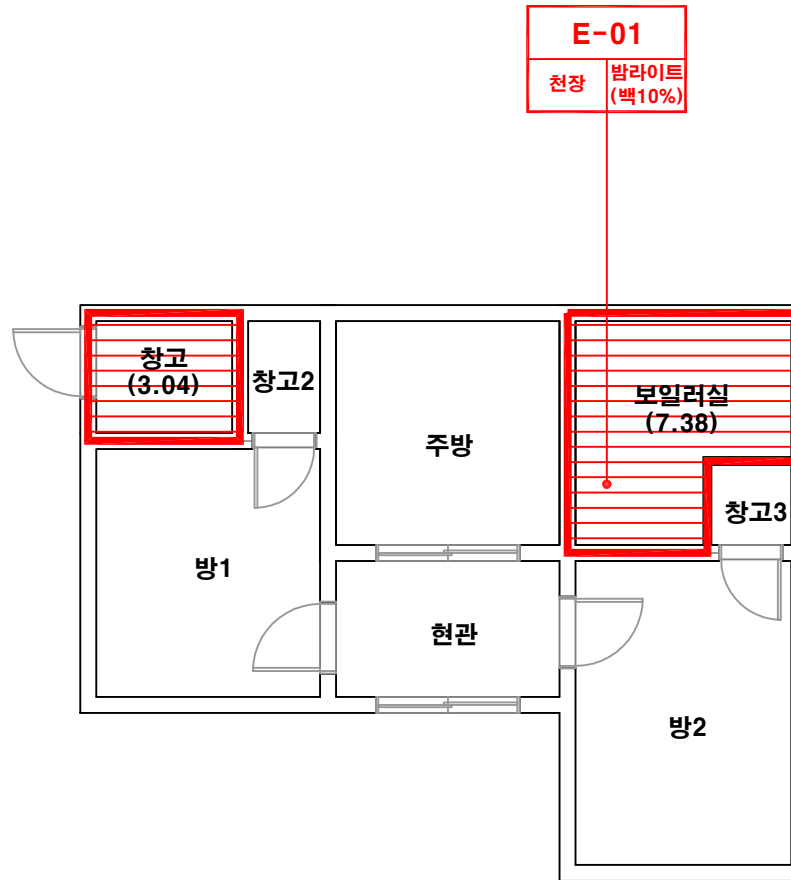
백운초등학교(관사2)

| 시료 번호 | 시료 채취 위치 | 건축 자재 | 동일 물질 구역 | 면적(m ²), 부피(m ³), 길이(m) | 석면 종류 | 석면 함유량(%) | 위해성 평가 점수 | 위해성 등급 | 관리 방안 |
|---|---|---|---|---|---|---|---|---|--|
| E-01 | 보일러실 천장 | 발라이트 | 보일러실, 창고 천장 | 10.42 m ² | 백석면 | 10% | 4 | 낮음 | <석면함유 건축자재의 잠재적인 손상 가능성이 낮은 상태> 1)비산성과 손상이 동시에 있는 경우 손상에 대한 보수 2)석면함유 건축자재 또는 설비에 대한 지속적인 유지관리 3) 석면함유 건축자재 또는 설비가 손상되었을 경우 즉시 보수 4)석면함유 건축자재를 인위적으로 손상시키지 않도록 함 5) 전기공사, 배선공사등 건축물 유지보수 공사시 석면함유설비 또는 자재가 훼손되어 석면이 비산되지 않도록 작업수행 |
