건축물 석면 지도

[백운초등학교(다목적교실, 부속건축물)]

전북 진안군 백운면 임진로 1340-8

(주) 알 파 석 면 연 구 소
Alpha an institute

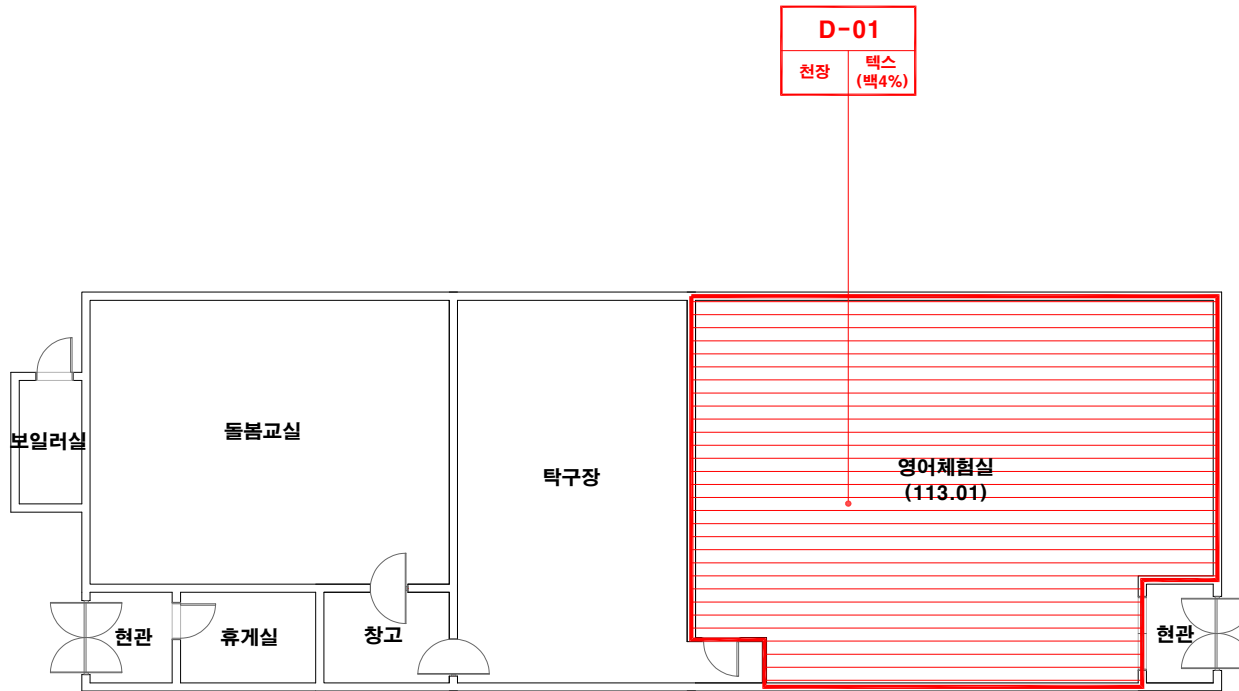
백운초등학교(다목적교실)

시료 번호	시료 채취 위치	건축 자재	동일 물질 구역	면적(m ²), 부피(m ³), 길이(m)	석면 종류	석면 함유량(%)	위해성 평가 점수	위해성 등급	관리 방안
D-01	영어체험실 천장	텍스	영어체험실 천장	113.01 m ²	백석면	4%	7	낮음	<석면함유 건축자재의 잠재적인 손상 가능성이 낮은 상태> 1)비산성과 손상이 동시에 있는 경우 손상에 대한 보수 2)석면함유 건축자재 또는 설비에 대한 지속적인 유지관리 3) 석면함유 건축자재 또는 설비가 손상되었을 경우 즉시 보수 4)석면함유 건축자재를 인위적으로 손상시키지 않도록 함 5) 전기공사, 배선공사등 건축물 유지보수 공사시 석면함유설비 또는 자재가 훼손되어 석면이 비산되지 않도록 작업수행

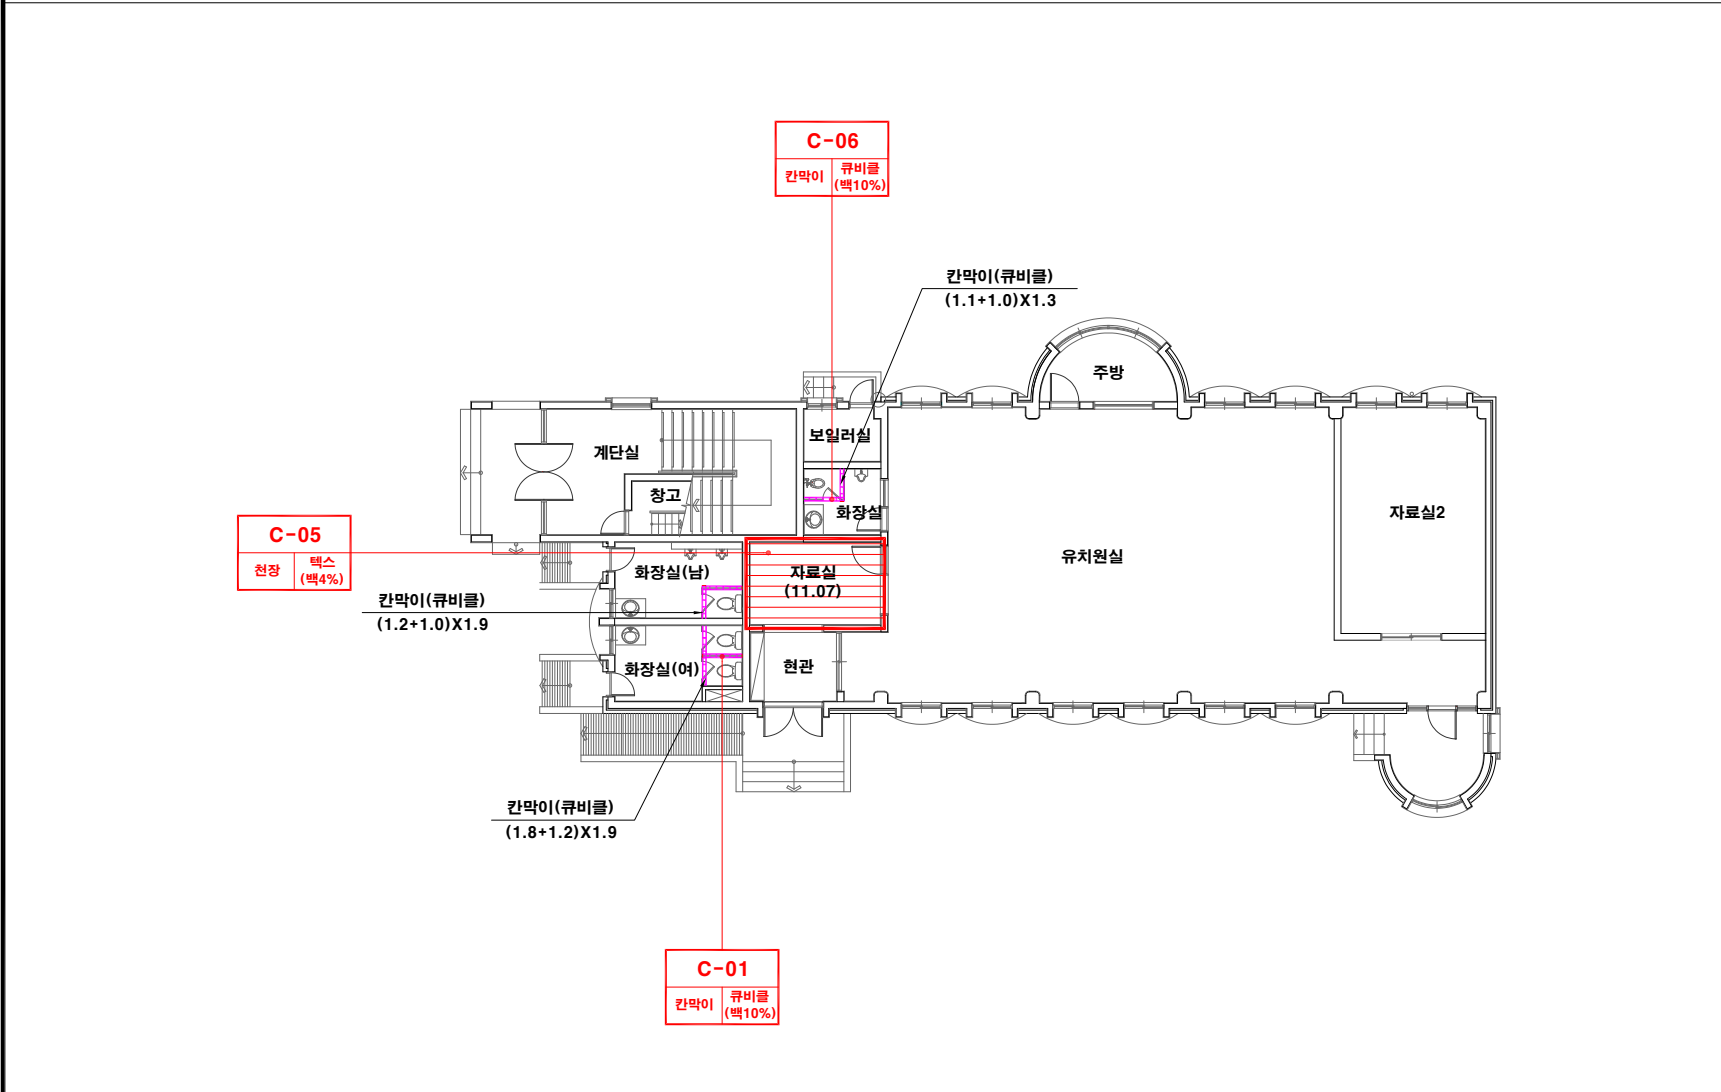
백운초등학교(유치원) 1층

시료 번호	시료 채취 위치	건축 자재	동일 물질 구역	면적(m ²), 부피(m ³), 길이(m)	석면 종류	석면 함유량(%)	위해성 평가 점수	위해성 등급	관리 방안
C-01	1층 화장실(여) 칸막이	큐비클	1층 화장실(남,여) 칸막이	9.88 m ²	백석면	10%	7	낮음	<석면함유 건축자재의 잠재적인 손상 가능성이 낮은 상태> 1)비산상과 손상이 동시에 있는 경우 손상에 대한 보수 2)석면함유 건축자재 또는 설비에 대한 지속적인 유지관리 3) 석면함유 건축자재 또는 설비가 손상되었을 경우 즉시 보수 4)석면함유 건축자재를 인위적으로 손상시키지 않도록 함 5) 전기공사, 배선공사등 건축을 유지보수 공사시 석면함유설비 또는 자재가 훼손되어 석면이 비산되지 않도록 작업수행
C-05	1층 자료실 천장	텍 스	1층 자료실 천장	11.07 m ²	백석면	4%	7	낮음	
C-06	1층 화장실 칸막이	큐비클	1층 화장실 칸막이	2.73 m ²	백석면	10%	7	낮음

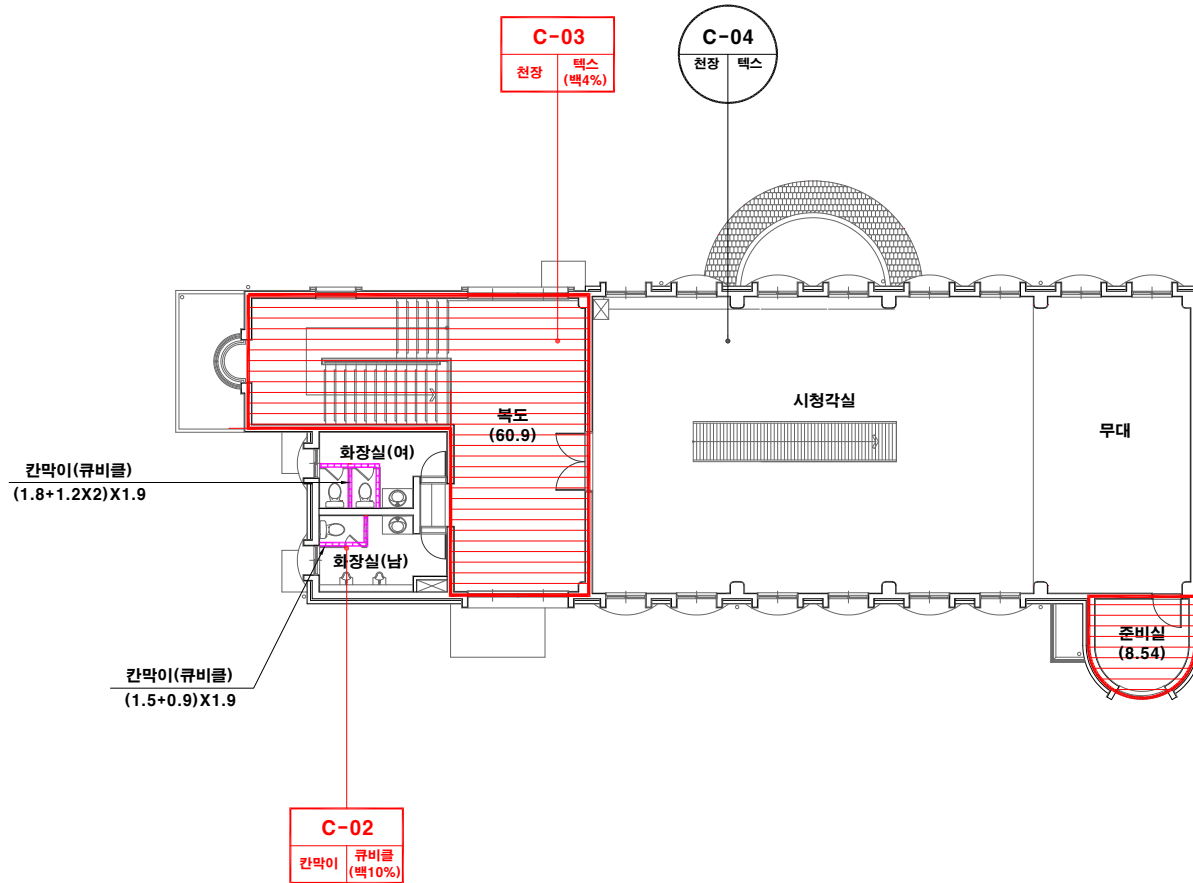
백운초등학교(유치원) 2층

시료 번호	시료 채취 위치	건축 자재	동일 물질 구역	면적(m ²), 부피(m ³), 길이(m)	석면 종류	석면 함유량(%)	위해성 평가 점수	위해성 등급	관리 방안
C-02	2층 화장실 칸막이	큐비클	2층 화장실(남,여) 칸막이	12.54 m ²	백석면	10%	7	낮음	<석면함유 건축자재의 잠재적인 손상 가능성이 낮은 상태> 1)비산성과 손상이 동시에 있는 경우 손상에 대한 보수 2)석면함유 건축자재 또는 설비에 대한 지속적인 유지관리 3) 석면함유 건축자재 또는 설비가 손상되었을 경우 즉시 보수 4)석면함유 건축자재를 인위적으로 손상시키지 않도록 함 5) 전기공사, 배선공사등 건축물 유지보수 공사시 석면함유설비 또는 자재가 훼손되어 석면이 비산되지 않도록 작업수행
C-03	2층 복도 천장	텍스	2층 복도, 준비실 천장	69.44 m ²	백석면	4%	7	낮음

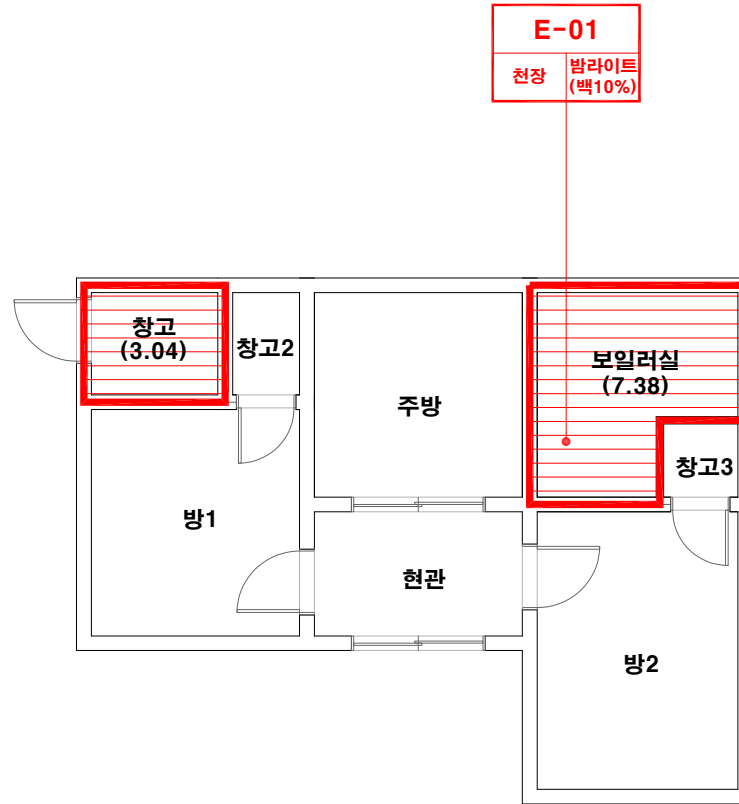
백운초등학교(관사2)

시료 번호	시료 채취 위치	건축 자재	동일 물질 구역	면적(m ²), 부피(m ³), 길이(m)	석면 종류	석면 함유량(%)	위해성 평가 점수	위해성 등급	관리 방안
E-01	보일러실 천장	발라이트	보일러실, 창고 천장	10.42 m ²	백석면	10%	4	낮음	<석면함유 건축자재의 잠재적인 손상 가능성이 낮은 상태> 1)비산성과 손상이 동시에 있는 경우 손상에 대한 보수 2)석면함유 건축자재 또는 설비에 대한 지속적인 유지관리 3) 석면함유 건축자재 또는 설비가 손상되었을 경우 즉시 보수 4)석면함유 건축자재를 인위적으로 손상시키지 않도록 함 5) 전기공사, 배선공사등 건축물 유지보수 공사시 석면함유설비 또는 자재가 훼손되어 석면이 비산되지 않도록 작업수행
