건축물 석면조사 결과 보고서

- 봉남중학교

푸른산업환경연구소 (주)

석면 조사 결과서

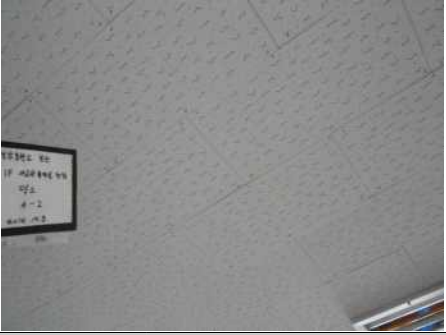
시 료 채 취 사 진					
시료번호	A-1	시료번호	A-2	시료번호	A-3
위 치	본관 1층 WC(남) 칸막이	위 치	본관 1층 여교사휴게실 천장	위 치	본관 1층 2-1 천장
자 재 명	밤라이트	자 재 명	텍 스	자 재 명	텍 스
분석결과	석면1%초과 검출	분석결과	석면1%초과 검출	분석결과	석면1%초과 검출

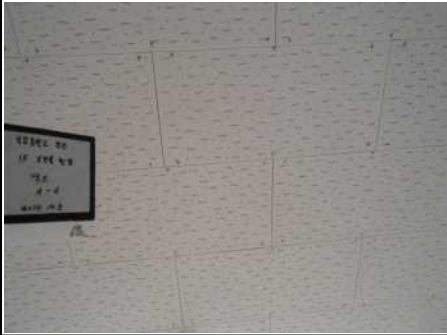
시료번호	A-4	시료번호	A-5	시료번호	A-6
위 치	본관 1층 보건실 천장	위 치	본관 2층 WC(남) 칸막이	위 치	본관 2층1-1 천장
자 재 명	텍 스	자 재 명	밤라이트	자 재 명	텍 스
분석결과	석면1%초과 검출	분석결과	석면1%초과 검출	분석결과	석면1%초과 검출

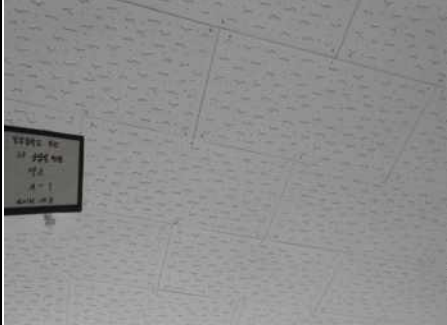
시료번호	A-7	시료번호	A-8	시료번호	A-9
위 치	본관 2층상당실 천장	위 치	본관 2층탈의실 천장	위 치	본관 2층음악실 천장
자 재 명	텍 스	자 재 명	텍 스	자 재 명	텍 스
분석결과	석면1%초과 검출	분석결과	석면1%초과 검출	분석결과	석면1%초과 검출

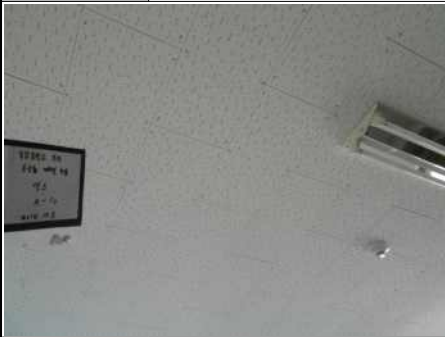
시료번호	A-10	시료번호	B-1	시료번호	B-2
위 치	본관 옥상층 계단실 천장	위 치	후관 1층 식당 천장	위 치	후관 1층 창고 천장
자 재 명	텍 스	자 재 명	텍 스	자 재 명	텍 스
분석결과	석면 불검출	분석결과	석면1%초과 검출	분석결과	석면1%초과 검출

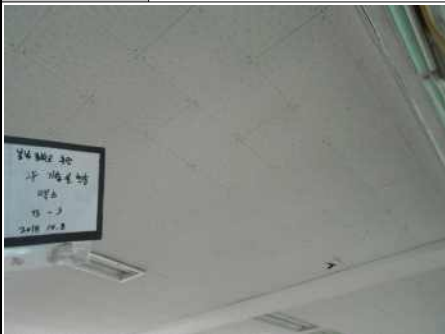
시료번호	B-3	<p>※ 각 시료의 기본사항은 사진첨부와 함께 표기하였다.</p> <p>고형시료 채취 전에 건축물의 건축시기가 동일하고 육안검사, 공간의 기능, 설계도서, 사용자재의 외관 및 사용위치 등을 고려하여 각각의 균질부분으로 구분하여 시료를 채취하였다.</p>			
위 치	후관 2층 기술실 천장				
자 재 명	텍 스				
분석결과	석면1%초과 검출

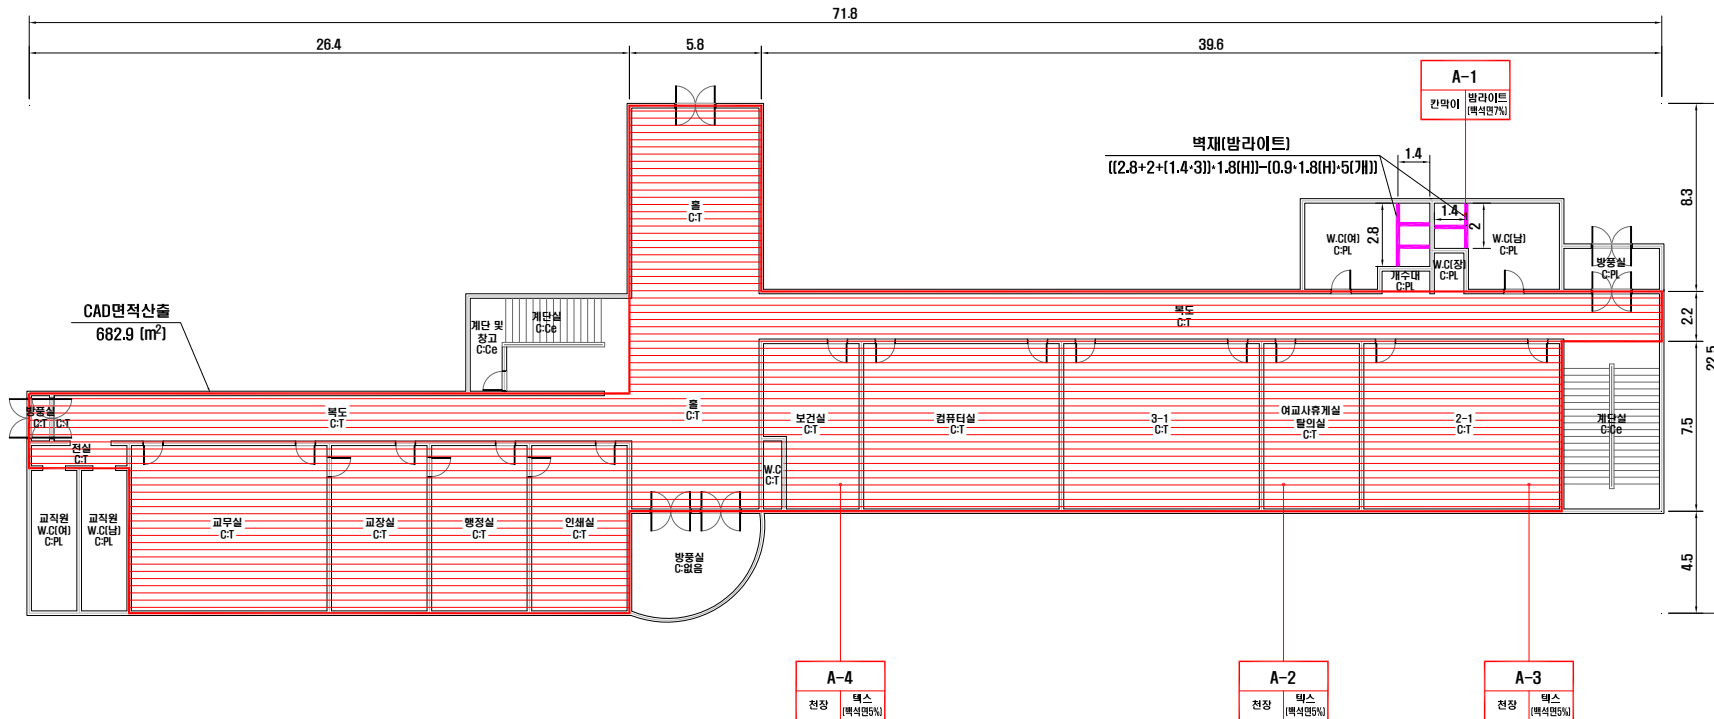
1층 평면도

시료 번호	시료 채취 위치	건축 자재	동일 물질 구역	면적(m ²), 부피(m ³), 길이(m)	석면 종류	석면 함유량(%)	위해성 평가 점수	위해성 등급	관리 방안
A-1	본관 1층 WC(남) 칸막이	발라이트	WC(여) 칸막이	$[(2.8+2+(1.4*3))*1.8]-(0.9*1.8*5) = 8.1 (m^2)$	백석면	7	7	낮음	· 비산성과 손상이 동시에 있는 경우 손상에 대한 보수 · 석면함유 건축자재 또는 설비에 대한 지속적인 유지관리 · 석면함유 건축자재 또는 설비가 손상되었을 경우 즉시 보수 · 석면함유 건축자재를 인위적으로 손상시키지 않도록 함 · 건축물 유지보수 공사 시 석면함유 설비 또는 자재가 훼손되어 석면이 비산되지 않도록 작업수행
A-2	본관 1층 여교사휴게실 천장	텍스	복도, 전실, 교무실, 교장실, 행정실,	CAD면적산출 = 682.9 (m ²)	백석면	5	9	낮음	
A-3	본관 1층 2-1 천장	텍스	인쇄실, 홀, 보건실, 보건실WC, 컴퓨터실,		백석면	5	10	낮음	
A-4	본관 1층 보건실 천장	텍스	3-1, 여교사휴게실, 2-1 천장		백석면	5	9	낮음

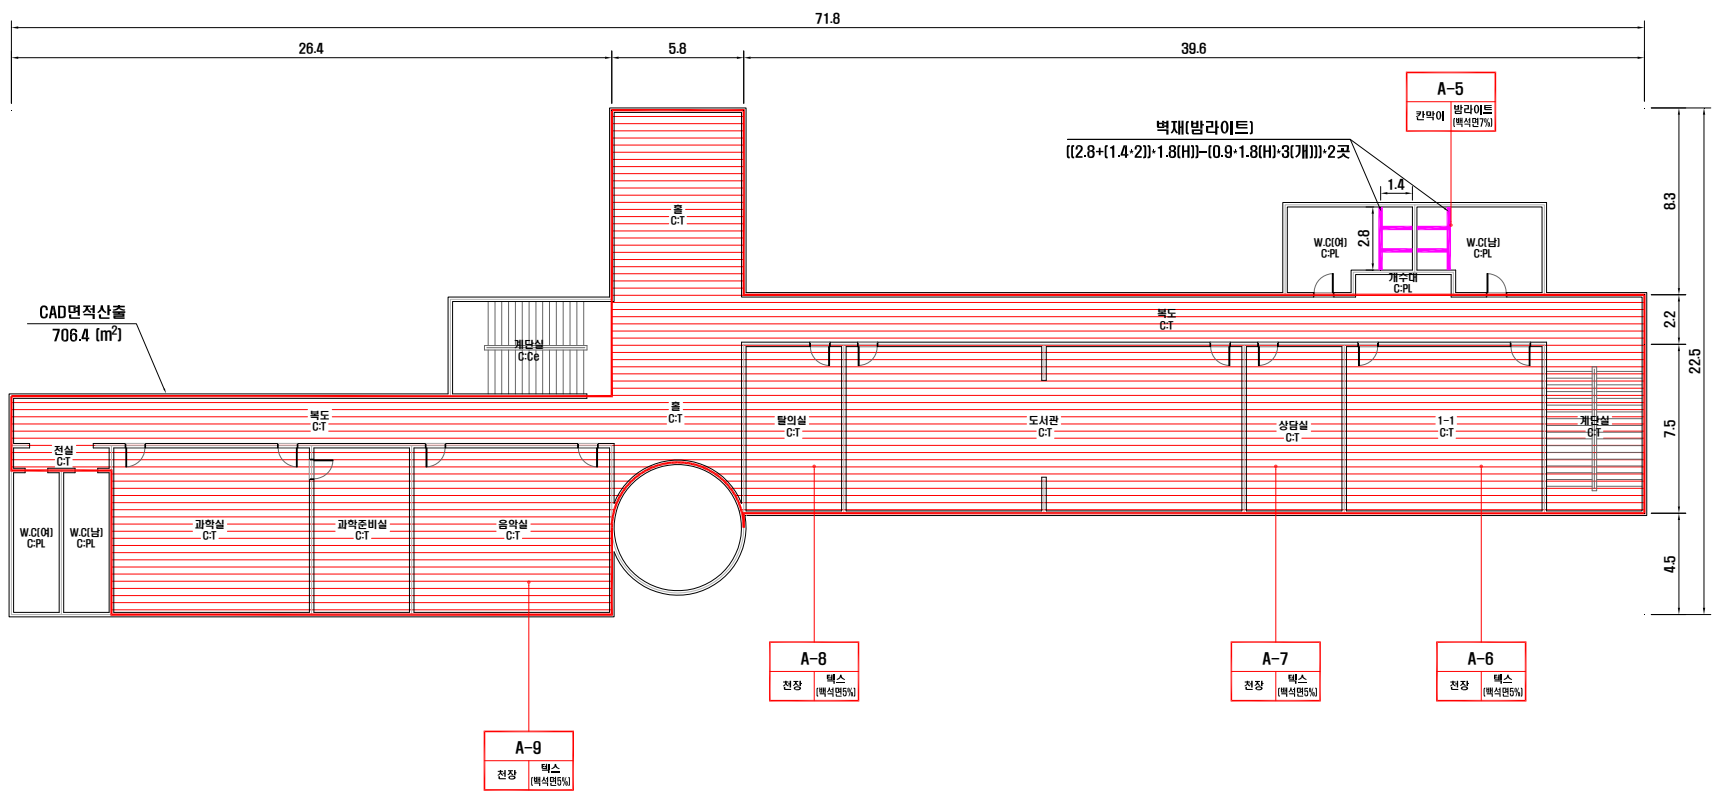
2층 평면도

시료 번호	시료 채취 위치	건축 자재	동일 물질 구역	면적(m ²), 부피(m ³), 길이(m)	석면 종류	석면 함유량(%)	위해성 평가 점수	위해성 등급	관리 방안
A-5	본관 2층 W.C(남) 칸막이	방라이트	W.C(여) 칸막이	[[2.8+(1.4·2)]·1.8(H)]-[0.9·1.8(H)·3(개)]·2 = 10.44 (m ²)	백식면	7	7	낮음	· 비산성과 손상이 동시에 있는 경우 손상에 대한 보수
A-6	본관 2층 1-1 천장	텍스			백식면	5	10	낮음	· 석면함유 건축자재 또는 설비에 대한 지속적인 유지관리
A-7	본관 2층 상당실 천장	텍스	전실, 과학실, 복도, 과학준비실, 음악실, 물, 탈의실, 도서실, 상당실, 1-1, 계단실 천장	CAD면적산출 = 706.4 (m ²)	백식면	5	9	낮음	· 석면함유 건축자재 또는 설비가 손상되었을 경우 즉시 보수
A-8	본관 2층 탈의실 천장	텍스			백식면	5	9	낮음	· 석면함유 건축자재를 인위적으로 손상시키지 않도록 함
A-8	본관 2층 음악실 천장	텍스			백식면	5	9	낮음	· 건축물 유지보수 공사 시 석면함유 설비 또는 자재가 훼손되어 석면이 비산되지 않도록 작업수행

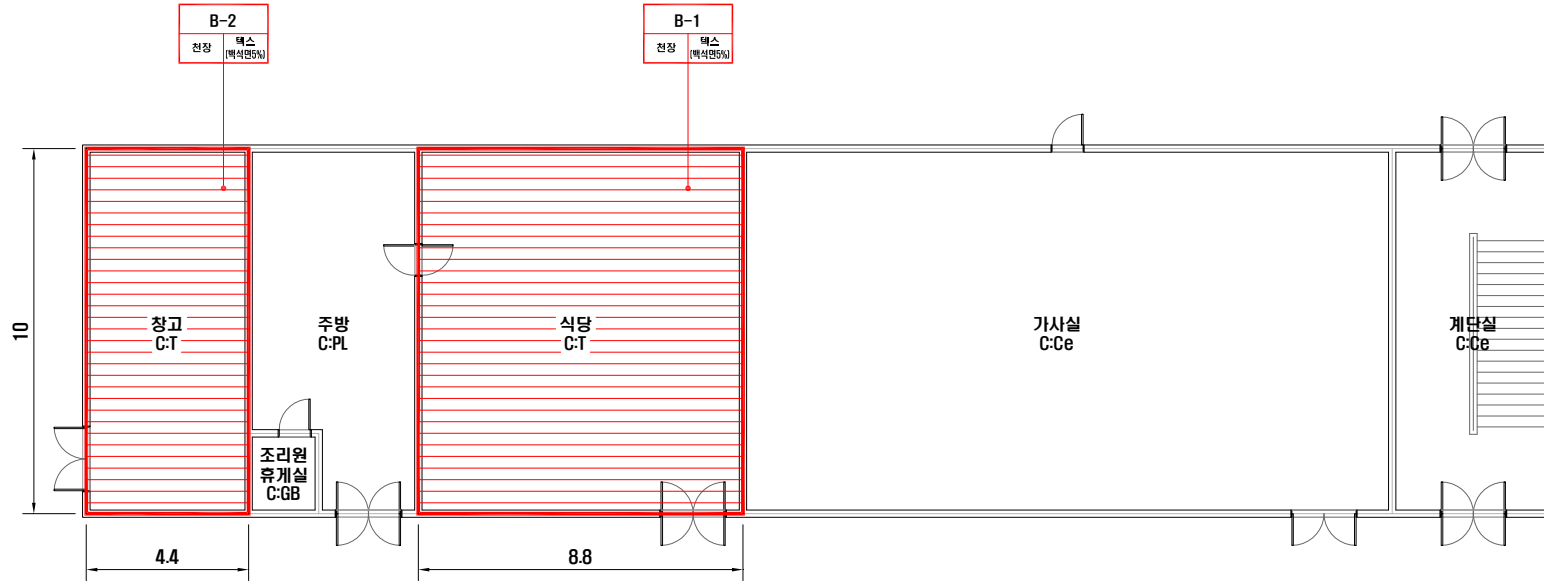
1층 평면도

시료 번호	시료 채취 위치	건축 자재	동일 물질 구역	면적(m ²), 부피(m ³), 길이(m)	석면 종류	석면 함유량(%)	위해성 평가 점수	위해성 등급	관리 방안
B-1	후관 1층 식당 천장	텍스	-	8.8*10 = 88 (m ²)	백석면	5	10	낮음	· 비산성과 손상이 동시에 있는 경우 손상에 대한 보수
B-2	후관 1층 창고 천장	텍스	-	4.4*10 = 44 (m ²)	백석면	5	6	낮음	· 석면함유 건축자재 또는 설비에 대한 지속적인 유지관리
									· 석면함유 건축자재 또는 설비가 손상되었을 경우 즉시 보수
									· 석면함유 건축자재를 인위적으로 손상시키지 않도록 함
									· 건축물 유지보수 공사 시 석면함유 설비 또는 자재가 훼손되어 석면이 비산되지 않도록 작업수행

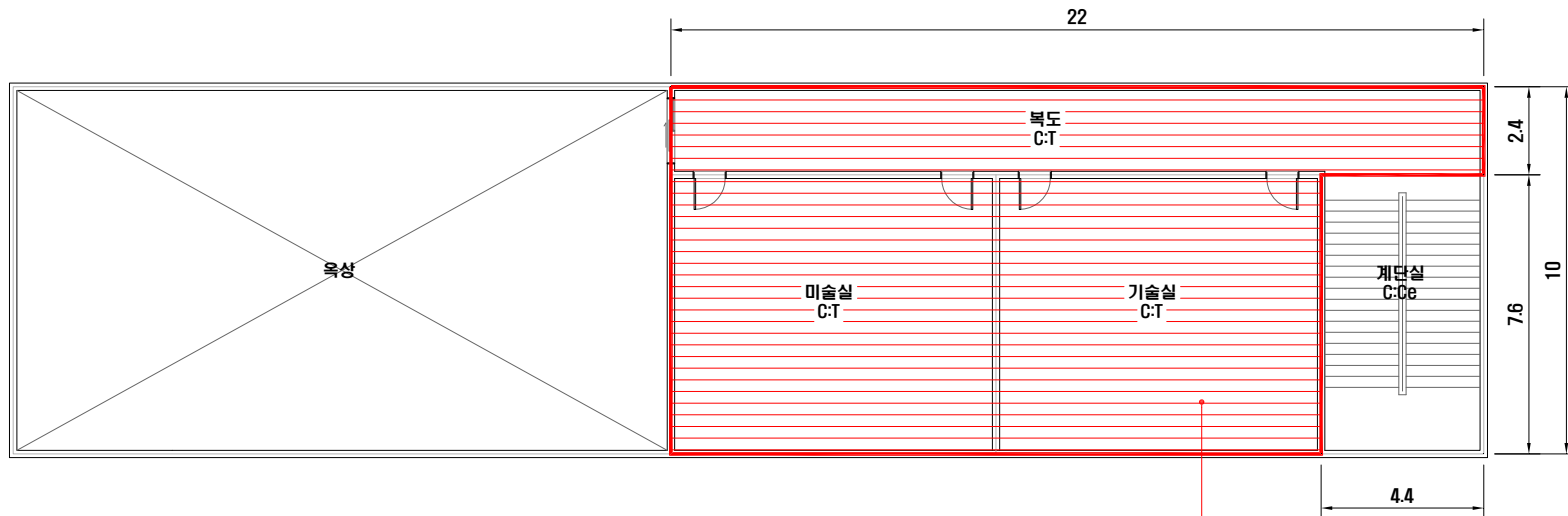
2층 평면도

시료 번호	시료 채취 위치	건축 자재	동일 물질 구역	면적(m ²), 부피(m ³), 길이(m)	석면 종류	석면 함유량(%)	위해성 평가 점수	위해성 등급	관리 방안
B-3	후관 2층 기술실 천장	텍 스	공실, 복도 천장	(22-10)-(7.6-4.4) = 186.56 (m ²)	백석면	5	9	낮음	· 비산성과 손상이 동시에 있는 경우 손상에 대한 보수 · 석면함유 건축자재 또는 설비에 대한 지속적인 유지관리 · 석면함유 건축자재 또는 설비가 손상되었을 경우 즉시 보수 · 석면함유 건축자재를 인위적으로 손상시키지 않도록 함 · 건축물 유지보수 공사 시 석면함유 설비 또는 자재가 훼손되어 석면이 비산되지 않도록 작업수행
