3-6 석면지도(3동 특별교실 1층)

검출구역	
전북 정읍시 초산로 110 (정읍여자중학교)			
14-09-16-01			
2014. 09. 16			
석면스토리(주)

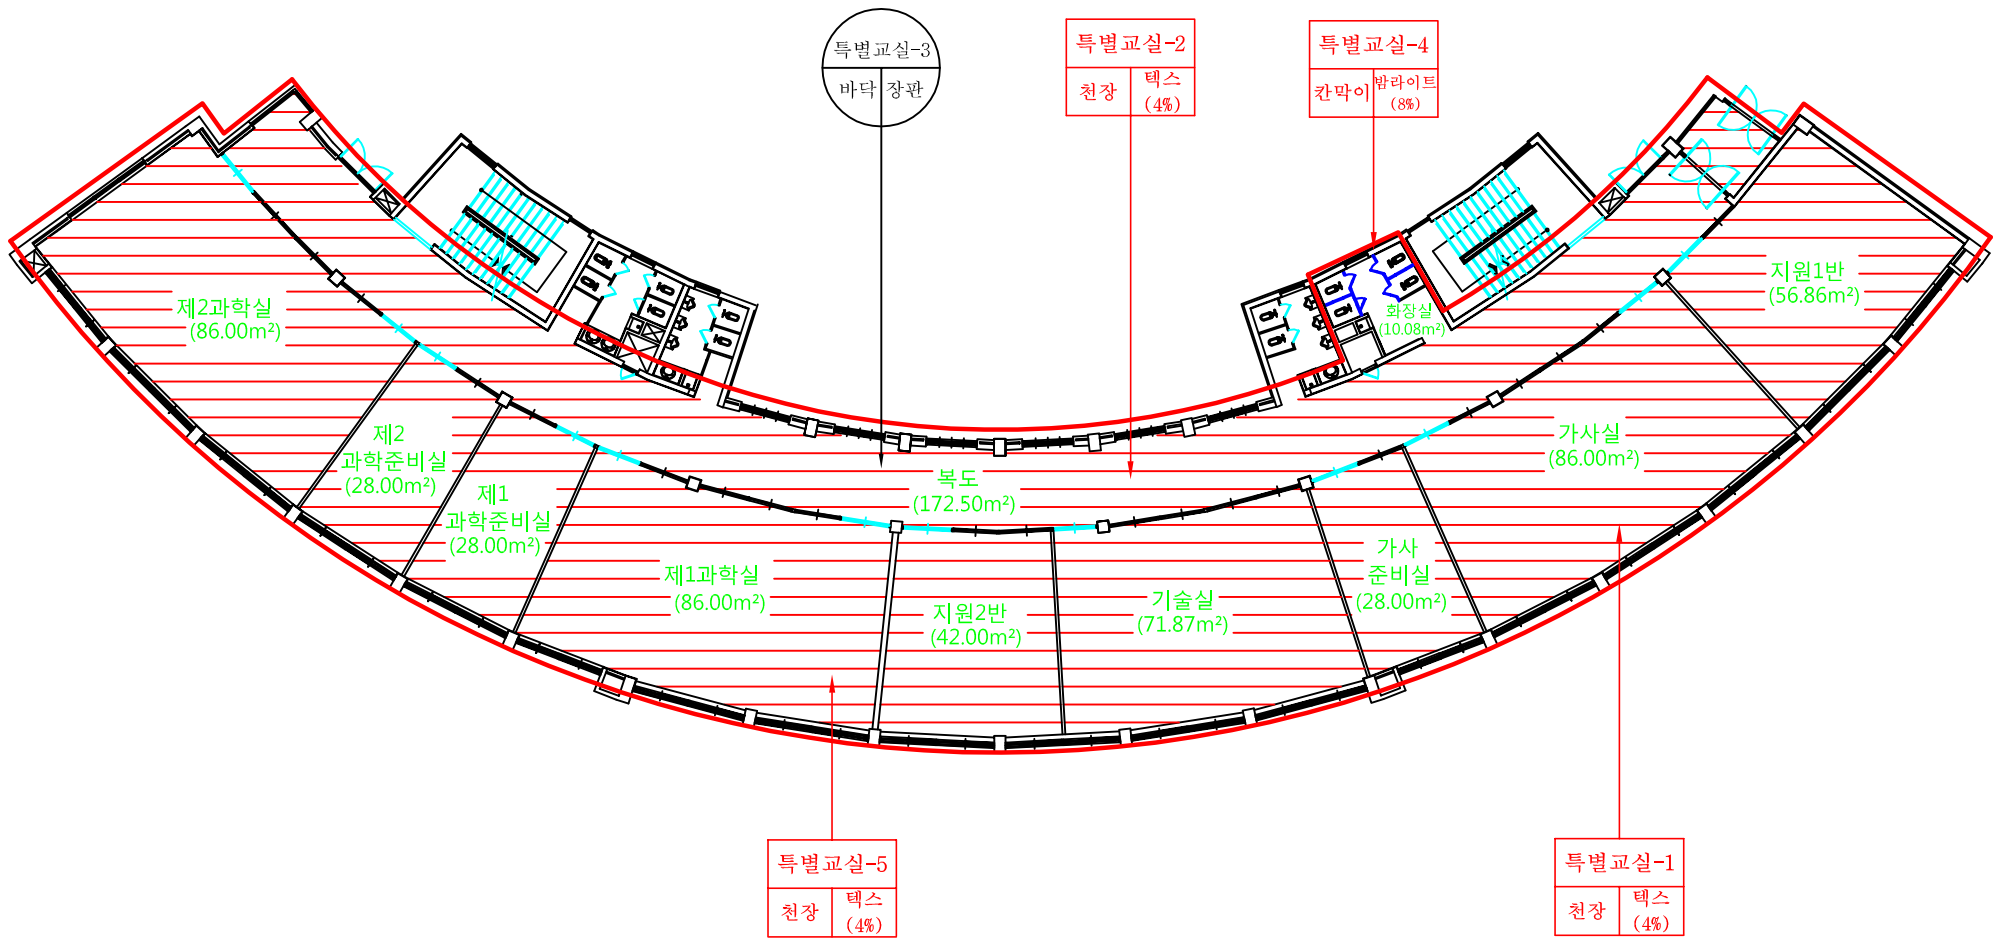
시료번호	시료채취 장소	건축자재	동일구역	면적(m <sup>2</sup> )	석면종류	함유율(%)	위해성평가 점수/등급
특별교실-1	가사실 천장	텍스	기술실, 지원1반, 가사준비실	242.73m <sup>2</sup>	백석면	4(%)	6(낮음)
특별교실-2	복도 천장	텍스	지원2반	214.50m <sup>2</sup>	백석면	4(%)	7(낮음)
특별교실-4	화장실 칸막이	밤라이트	-	10.80m <sup>2</sup>	백석면	8(%)	6(낮음)
특별교실-5	제1과학실 천장	텍스	제2과학실, 제2과학 준비실, 제1과학준비실	228.00m <sup>2</sup>	백석면	4(%)	6(낮음)

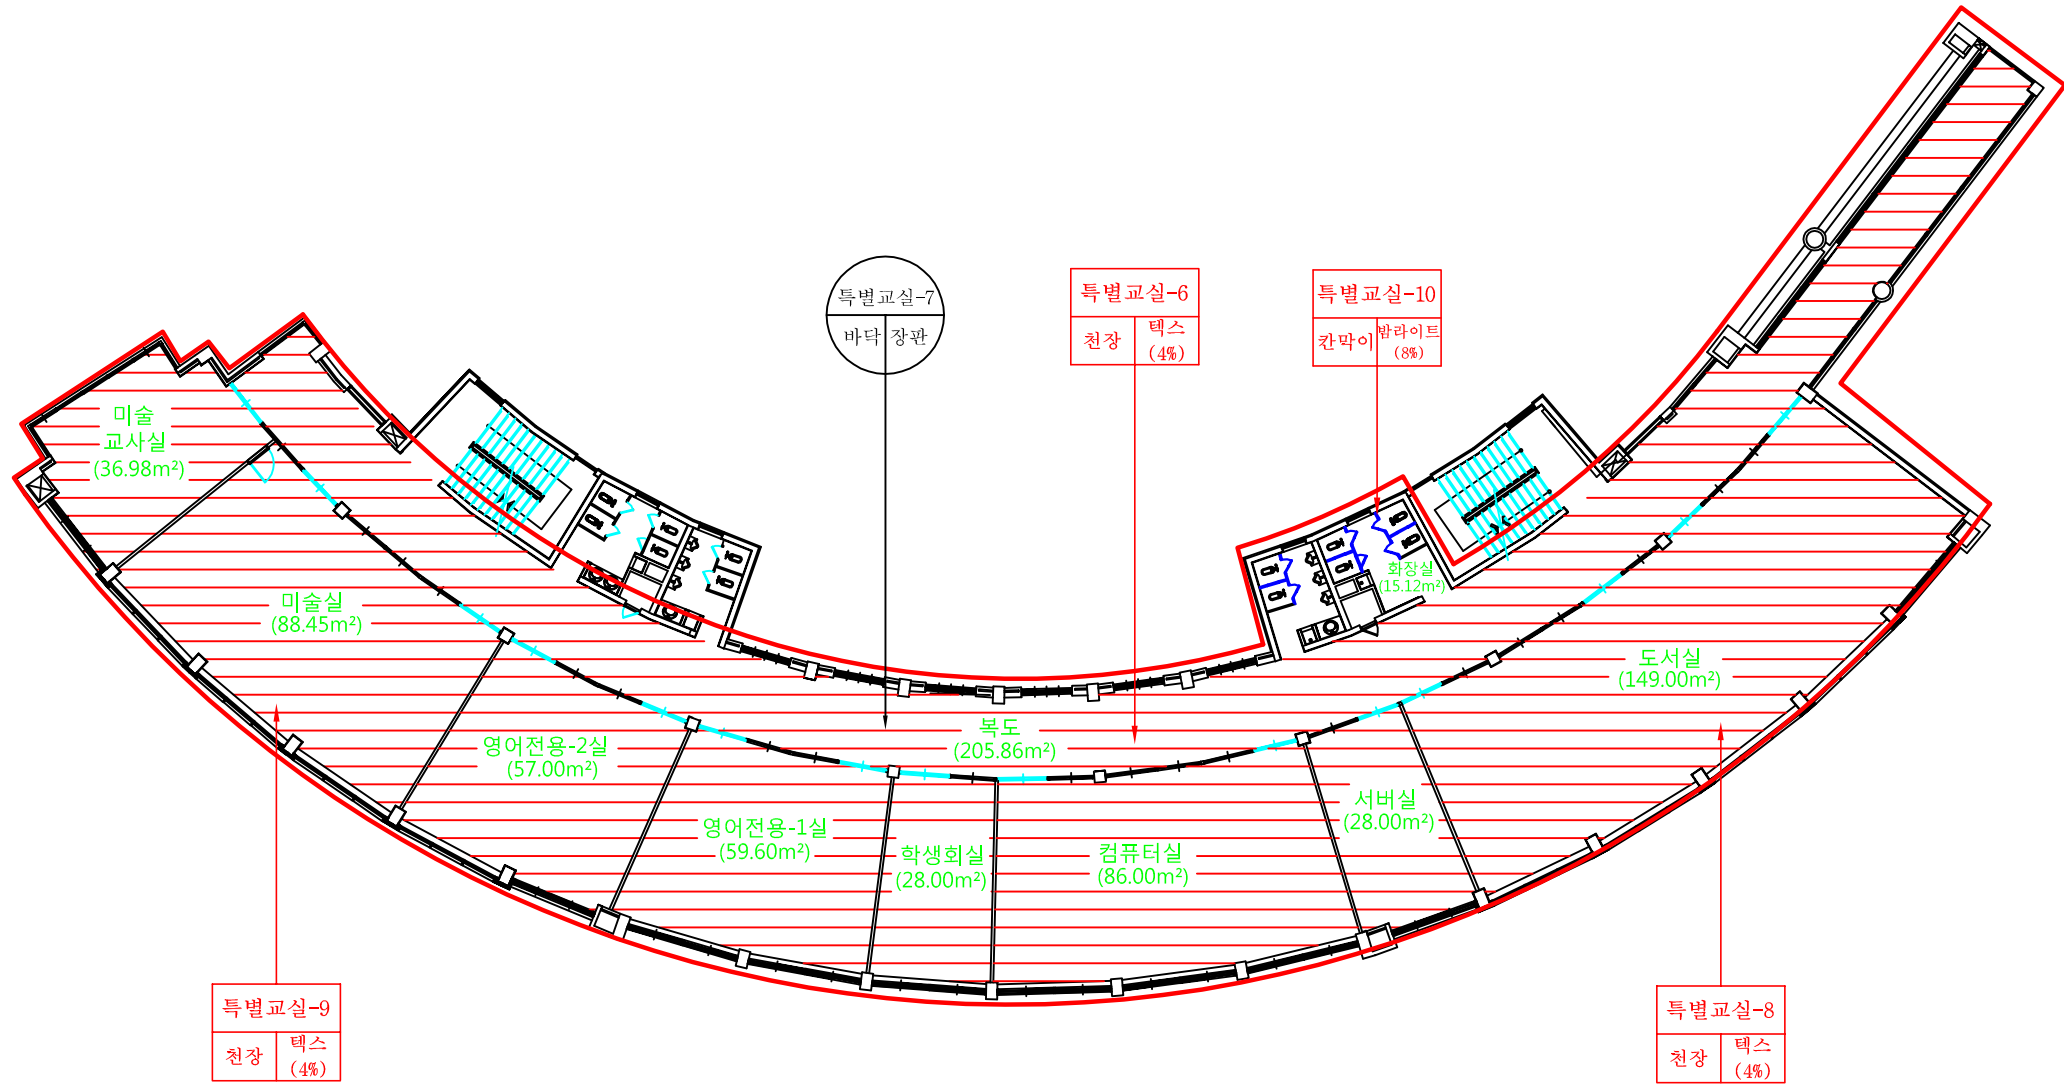
3-6 석면지도(3동 특별교실 2층)

시료번호	시료채취 장소	건축자재	동일구역	면적(m <sup>2</sup> )	석면종류	함유율(%)	위해성평가 점수/등급			석면불검출	석면검출
										<div></div>	검출구역
특별교실-6	복도 천장	텍스	학생회실	233.86m <sup>2</sup>	백석면	4(%)	7(낮음)	관리방안	현장주소 (기관명)	전북 정읍시 초산로 110 (정읍여자중학교)	
특별교실-8	도서실 천장	텍스	서버실, 컴퓨터실	263.00m <sup>2</sup>	백석면	4(%)	8(낮음)	<석면함유 건축자재의 잠재적인 손상 가능성이 낮은 상태> 1)비산성과 손상이 동시에 있는 경우 손상에 대한 보수 2)석면함유 건축자재 또는 설비에 대한 지속적인 유지관리 3)석면함유 건축자재 또는 설비가 손상되었을 경우 즉시 보수 4)석면함유 건축자재를 인위적으로 손상시키지 않도록 함 5)전기공사, 배선공사 등 건축물 유지보수 공사시 석면함유설비 또는 자재가 훼손되어 석면이 비산되지 않도록 작업수행	도면번호	14-09-16-02	
특별교실-9	미술실 천장	텍스	미술교사실, 영어전용-2실, 영어전용-1실	242.03m <sup>2</sup>	백석면	4(%)	6(낮음)		조사일자	2014. 09. 16	
특별교실-10	화장실 칸막이	밤라이트	-	15.12m <sup>2</sup>	백석면	8(%)	6(낮음)		조사기관	석면스토리(주)

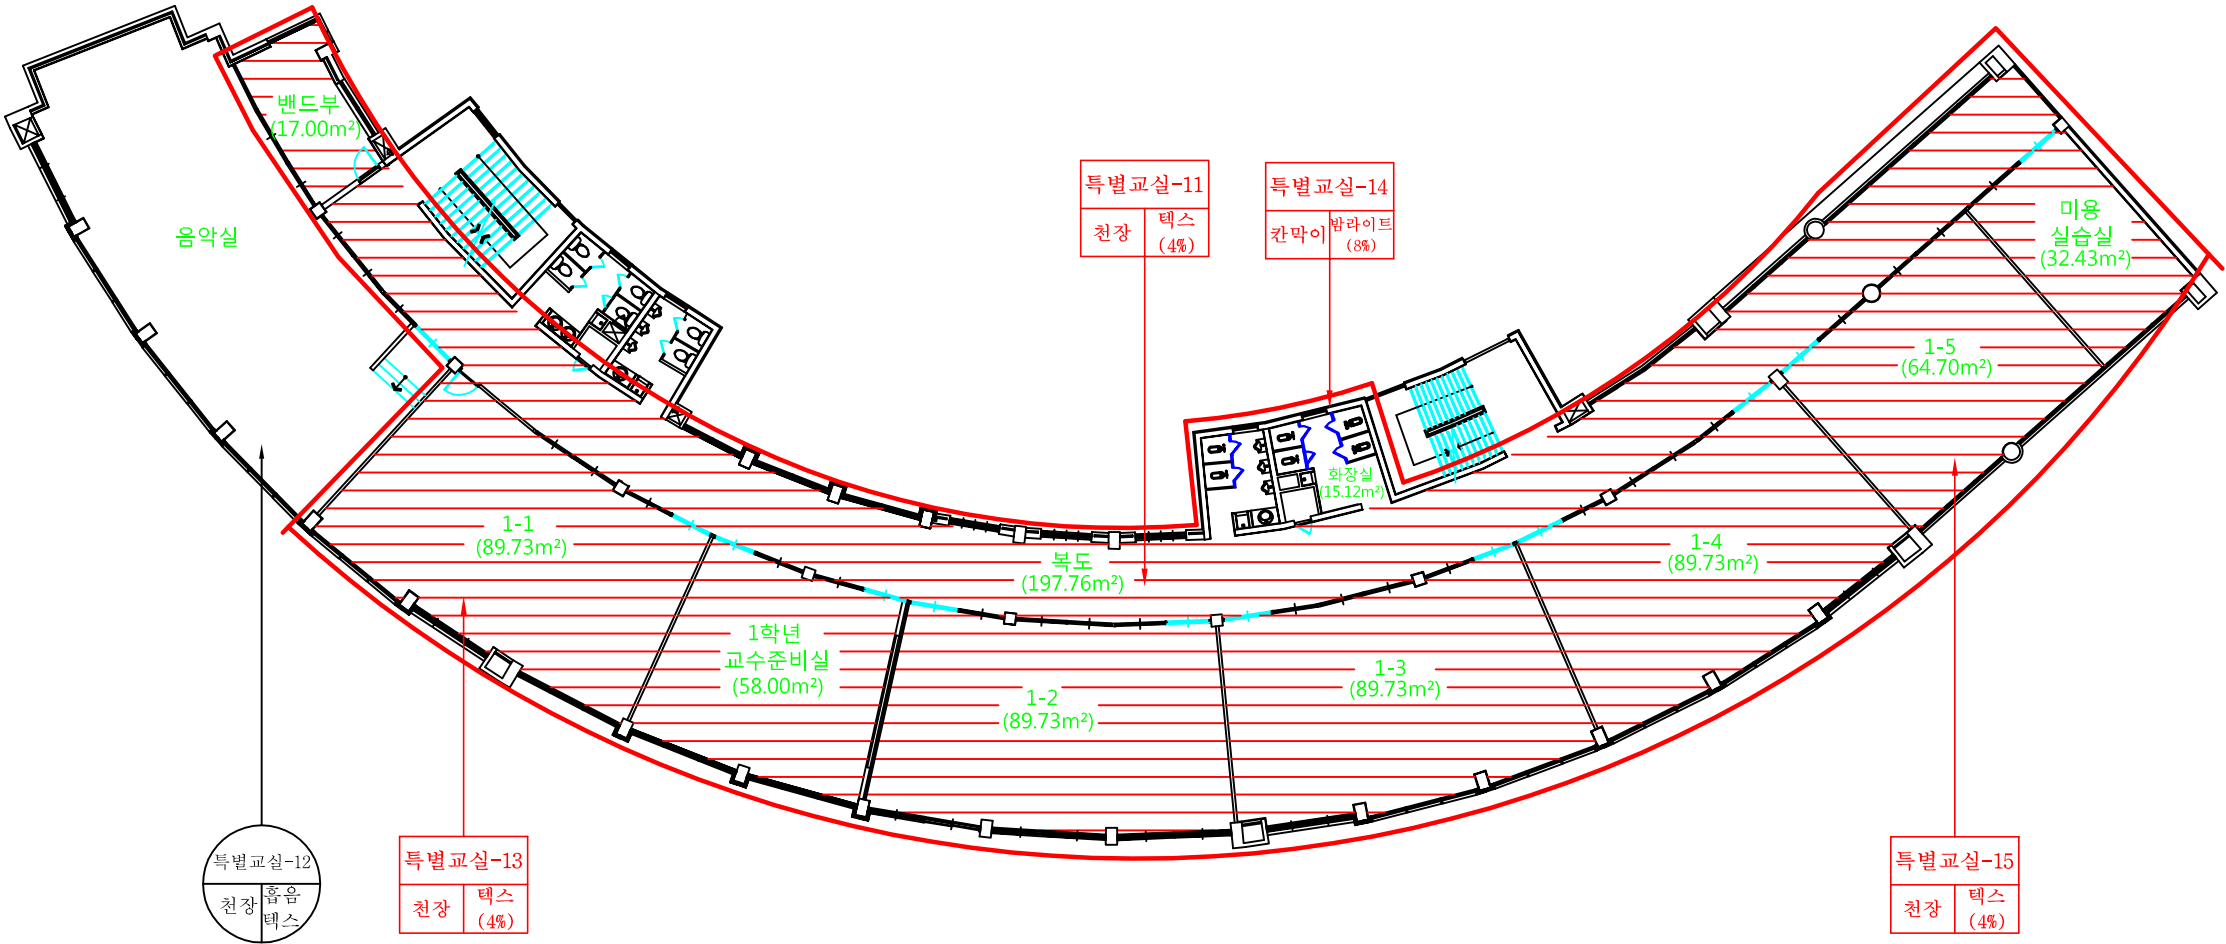
# 3-6 석면지도(3동 특별교실 3층)

1. 천장재 2. 바닥재 3. 벽 재 4. 지붕재 5. 보온재 6. 단열재 7. 분무재 8. 개스킷 9. 내화피복재 10. 기타물질	A. 텍 스 B. 슬레이트 C. 밤라이트 D. 석 고 E. 뿔 칠 재 F. 타 일 G. 유리섬유																																															
건축자재 인식표																																																
석면불검출	석면검출																																															
검출구역																																																
시료번호	시료채취 장소	건축자재	동일구역	면적(m <sup>2</sup> )	석면종류	함유율(%)	위해성평가 점수/등급	관리방안	현장주소 (기관명)	전북 정읍시 초산로 110 (정읍여자중학교)																																						
특별교실-11	복도 천장	텍스	밴드부	214.76m <sup>2</sup>	백석면	4(%)	7(낮음)		도면번호	14-09-16-03																																						
특별교실-13	1-1 천장	텍스	1학년교수준비실	147.73m <sup>2</sup>	백석면	4(%)	8(낮음)		조사일자	2014. 09. 16																																						
특별교실-14	화장실 칸막이	밤라이트	-	15.12m <sup>2</sup>	백석면	8(%)	6(낮음)		조사기관	석면스토리(주)																																						
특별교실-15	1-5 천장	텍스	1-2, 1-3, 1-4, 미용실습실	366.32m <sup>2</sup>	백석면	4(%)	8(낮음)

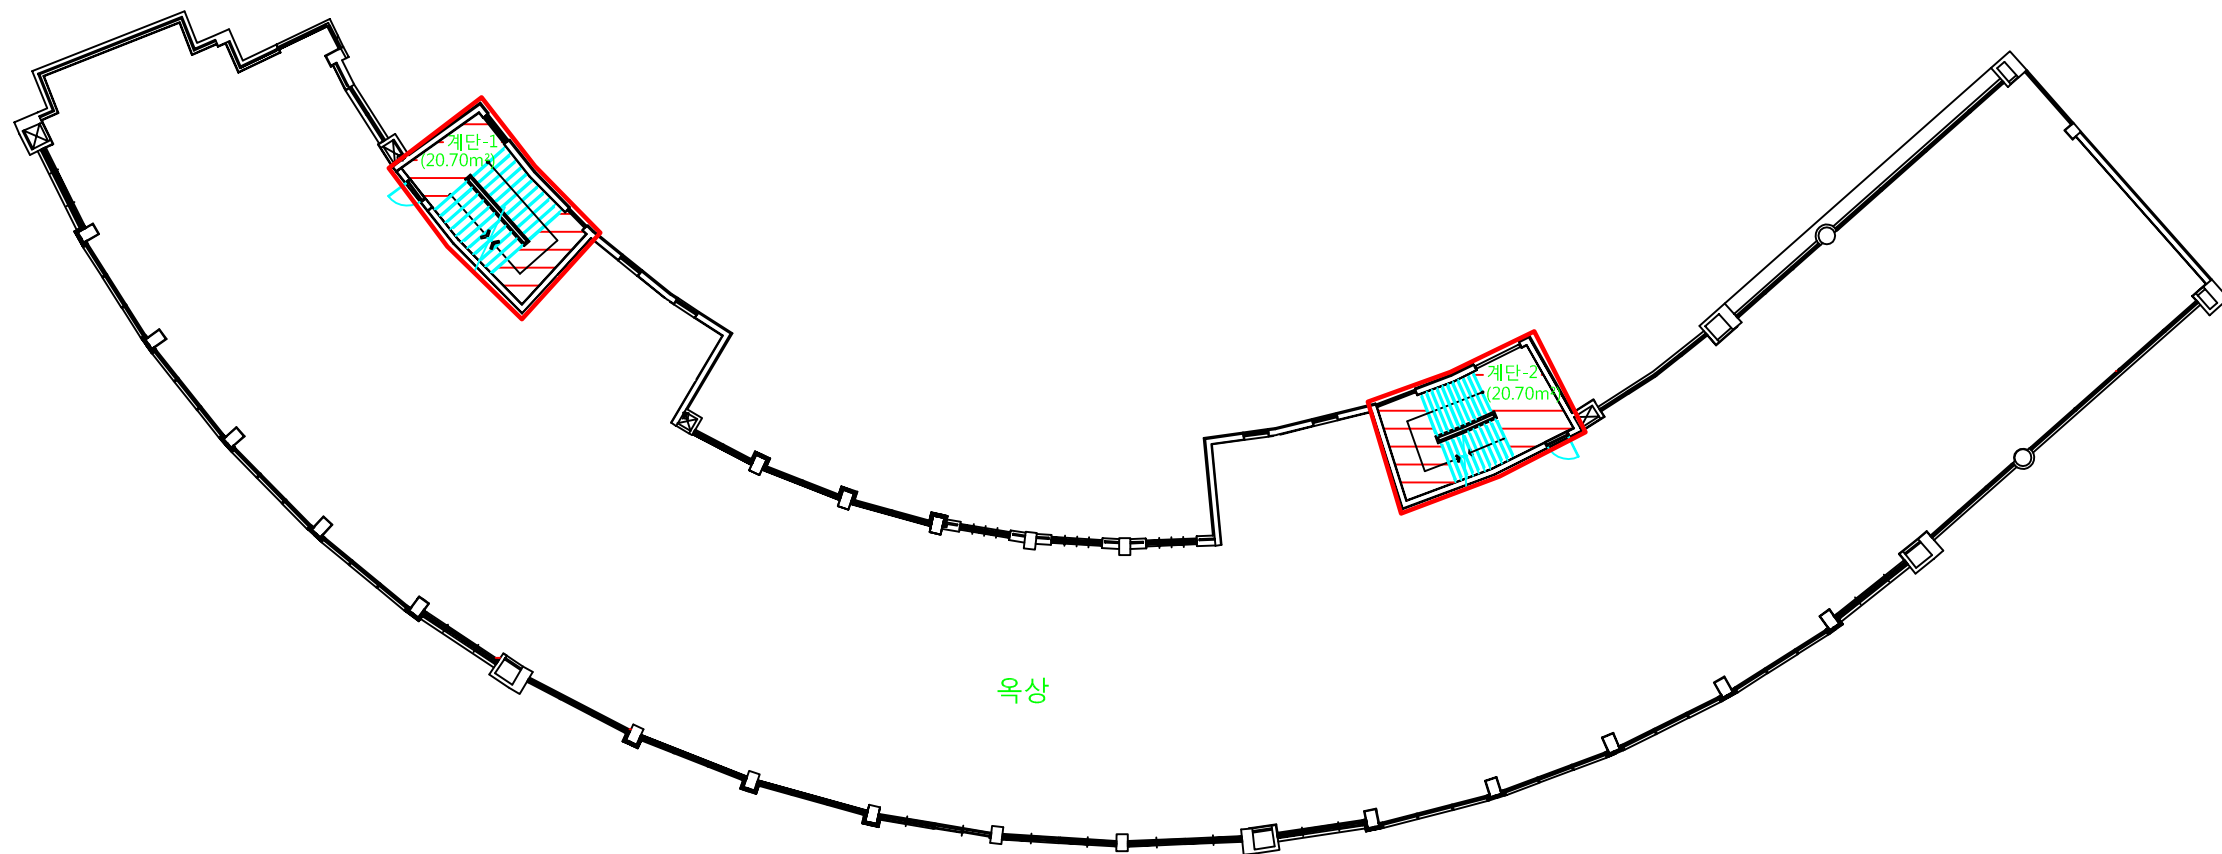
### 3-6 석면지도(3동 특별교섭 우담)

시료번호	시료채취 장소	건축자재	동일구역	면적(m <sup>2</sup> )	석면종류	함유율(%)	위해성평가 점수/등급	관리방안	현장주소 (기관명)	전북 정읍시 초산로 110 (정읍여자중학교)
특별교실-16	계단-1 천장	텍스	계단-2	41.40m <sup>2</sup>	백석면	4(%)	5(낮음)	<석면함유 건축자재의 잠재적인 손상 가능성이 낮은 상태> 1)비산성과 손상이 동시에 있는 경우 손상에 대한 보수 2)석면함유 건축자재 또는 설비에 대한 지속적인 유지관리 3)석면함유 건축자재 또는 설비가 손상되었을 경우 즉시 보수 4)석면함유 건축자재를 인위적으로 손상시키지 않도록 함 5)전기공사, 배선공사 등 건축물 유지보수 공사시 석면함유설비 또는 자재가 훼손되어 석면이 비산되지 않도록 작업수행	도면번호	14-09-16-04
									조사일자	2014. 09. 16
									조사기관	석면스토리(주)
