건축물식면조사 결과보고서

- 삼기중학교

하늘 환경 연구 소 (주)
S . E . L . CO.

건축물석면조사결과서

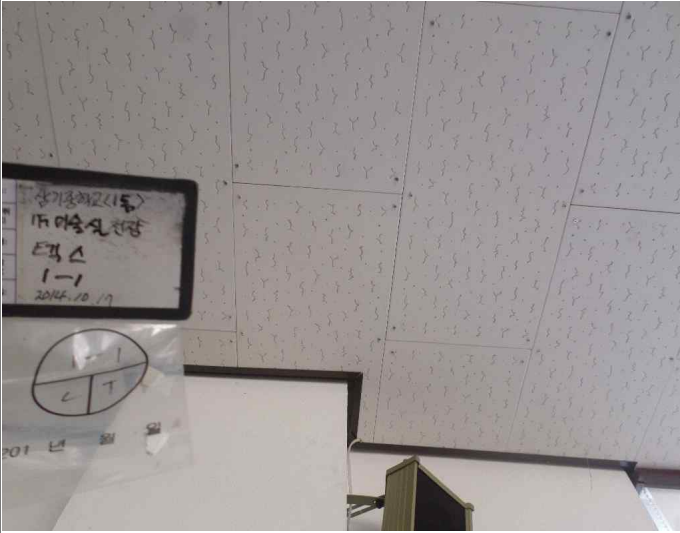
시 료 채 취 사 진							
시료번호	1-1			시료번호	1-2		
위 치	1층 미술실 천장			위 치	1층 1학년1반 천장		
자 재 명	텍스			자 재 명	텍스		
분석결과	석면1%초과			분석결과	석면불검출		
평가점수	9	등급	낮음	평가점수	-	등급	-

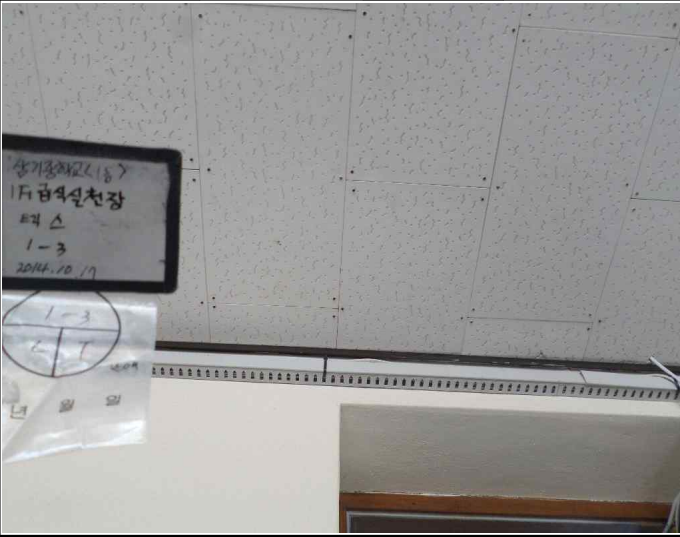
시료번호	1-3			시료번호	1-4		
위 치	1층 급식실 천장			위 치	1층 조리실 천장		
자 재 명	텍스			자 재 명	텍스		
분석결과	석면1%초과			분석결과	석면1%초과		
평가점수	9	등급	낮음	평가점수	9	등급	낮음

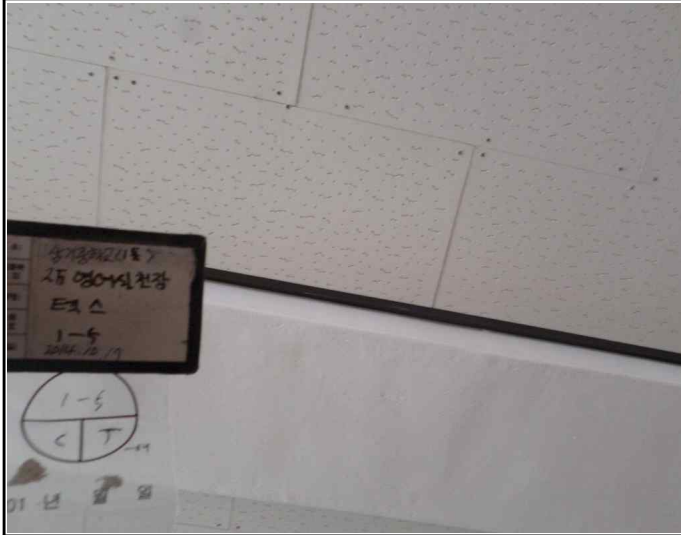
시료번호	1-5			시료번호	1-6		
위 치	2층 영어실 천장			위 치	2층 과학실 천장		
자 재 명	텍스			자 재 명	텍스		
분석결과	석면1%초과			분석결과	석면1%초과		
평가점수	9	등급	낮음	평가점수	9	등급	낮음

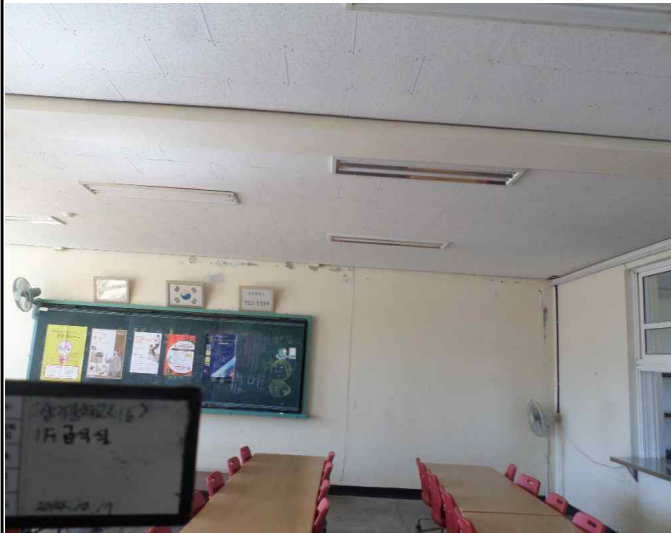
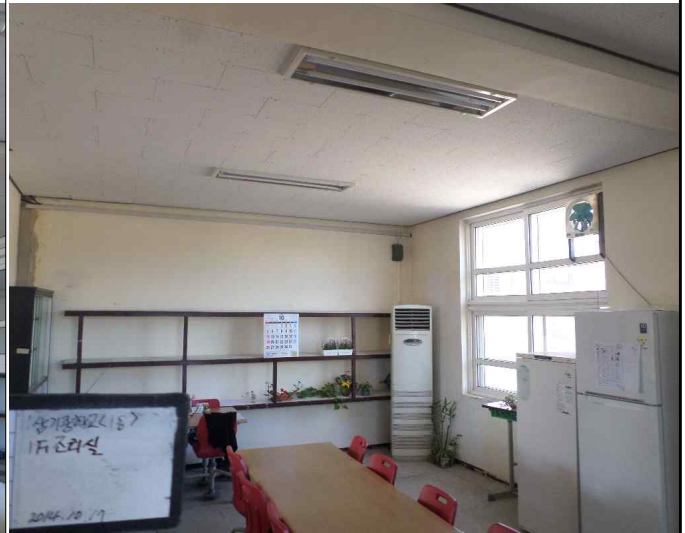
실 명		1층 급식실	실 명		1층 조리실
조사 결과		석면함유자재있음	조사 결과		석면함유자재있음
석면함유 자재	위 치	천장	석면함유 자재	위 치	천장
	자 재 명	텍스		자 재 명	텍스
	특이사항	-		특이사항	-

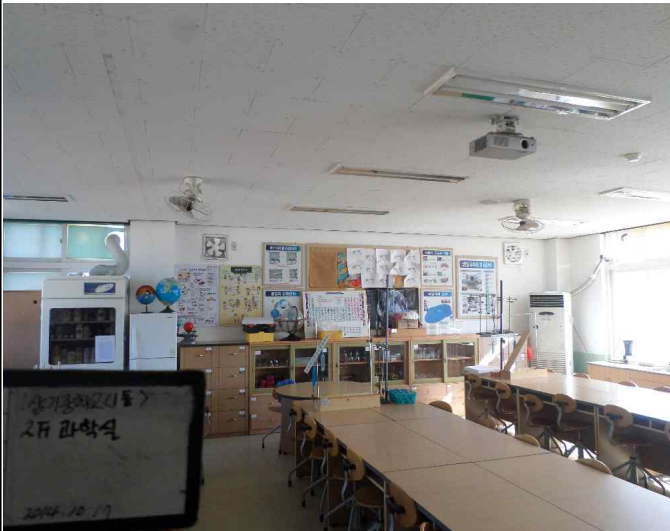
실 명		2층 과학실	실 명		2층 계단실1
조사 결과		석면함유자재있음	조사 결과		석면함유자재없음
석면함유 자재	위 치	천장	석면함유 자재	위 치	-
	자 재 명	텍스		자 재 명	-
	특이사항	-		특이사항	-

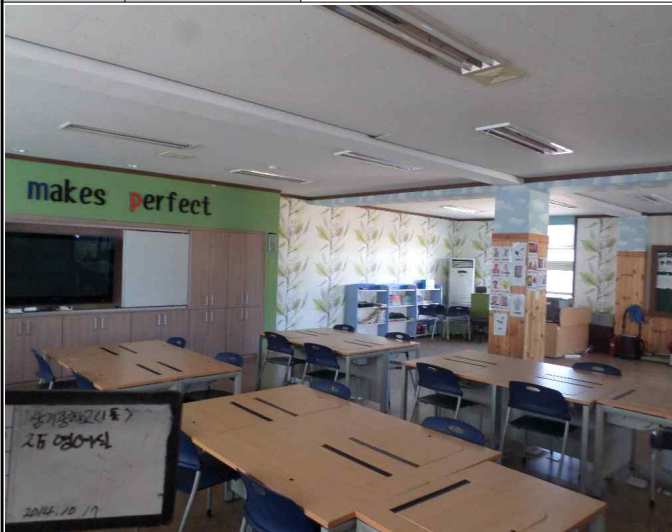
실 명		2층 영어실
조사 결과		석면함유자재있음
석면함유 자재	위 치	천장
	자 재 명	텍스
	특이사항	-

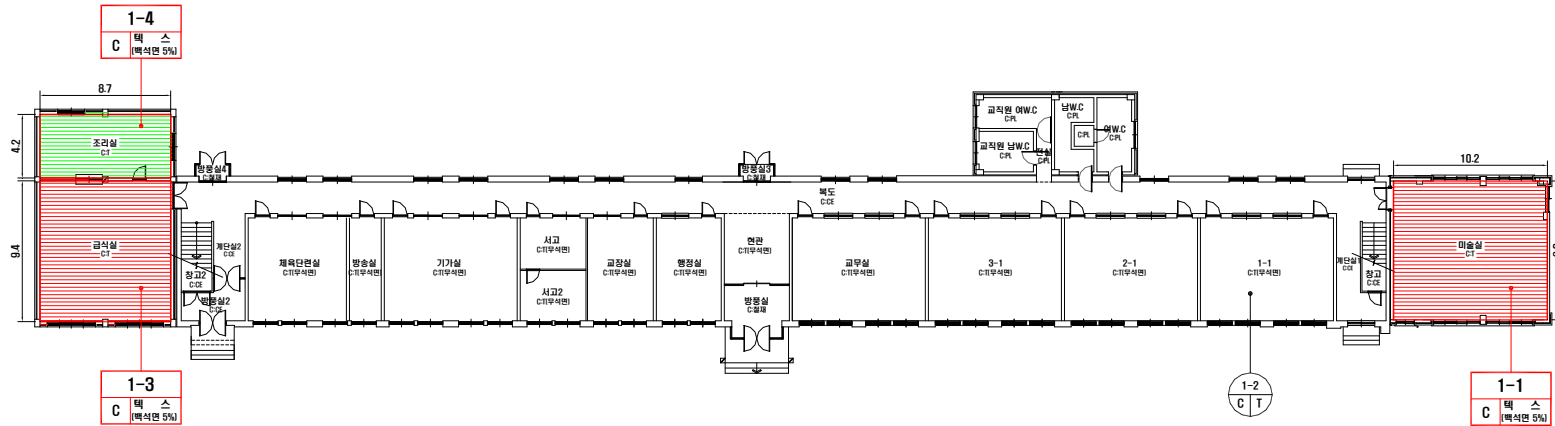
삼기중학교 1동 1F

시료 번호	시료 채취 위치	건축 자재	동일 물질 구역	수량산출식/석면함유자재면적(m ²)	석면 종류	석면 함유량(%)	위해성 평가 점수	위해성 등급	관리 방안
1-1	1F 미술실 천장	텍스	-	10.2X9.3=94.86	백석면	5	9	낮음	· 비산성과 손상이 동시에 있는 경우 손상에 대한 보수 · 석면함유 건축자재 또는 설비에 대한 지속적인 유지관리 · 석면함유 건축자재 또는 설비가 손상되었을 경우 즉시 보수 · 석면함유 건축자재를 인위적으로 손상시키지 않도록 함 · 건축물 유지보수 공사 시 석면함유 설비 또는 자재가 훼손되어 석면이 비산되지 않도록 작업수행
1-3	1F 급식실 천장	텍스	-	8.7X9.4=81.78	백석면	5	9	낮음	
1-4	1F 조리실 천장	텍스	-	8.7X4.2=36.54	백석면	5	9	낮음

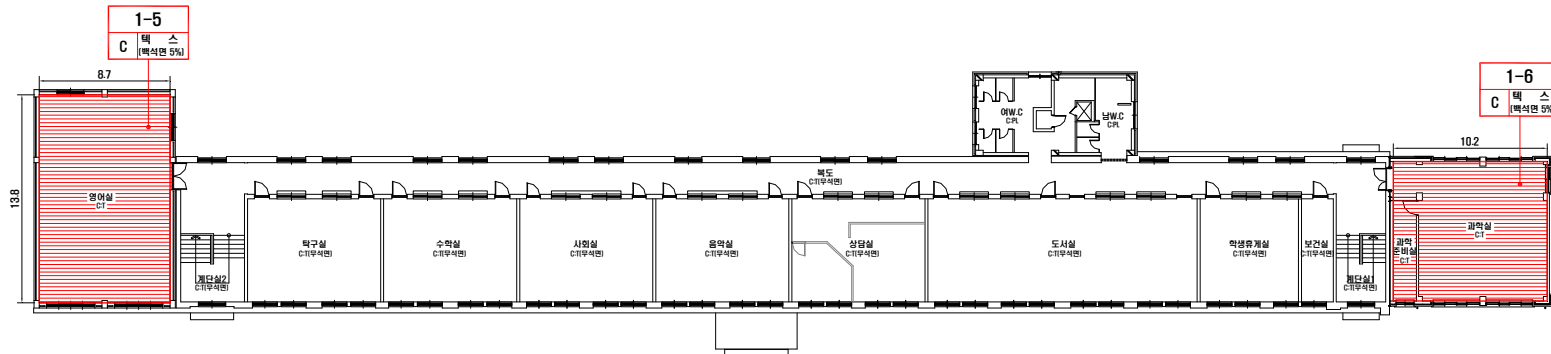
삼기중학교 1동 2F

시료 번호	시료 채취 위치	건축 자재	동일 물질 구역	수량산출식/석면함유자재면적(m ²)	석면 종류	석면 함유량(%)	위해성 평가 점수	위해성 등급	관리 방안
1-5	2F 영어실 천장	텍스	-	13.8X8.7=120.06	백석면	5	9	낮음	<ul style="list-style-type: none"> · 비산성과 손상이 동시에 있는 경우 손상에 대한 보수 · 석면함유 건축자재 또는 설비에 대한 지속적인 유지관리 · 석면함유 건축자재 또는 설비가 손상되었을 경우 즉시 보수 · 석면함유 건축자재를 인위적으로 손상시키지 않도록 함 · 건축물 유지보수 공사 시 석면함유 설비 또는 자재가 훼손되어 석면이 비산되지 않도록 작업수행
1-6	2F 과학실 천장	텍스	2F 과학준비실	10.2X9.3=94.86	백석면	5	9	낮음

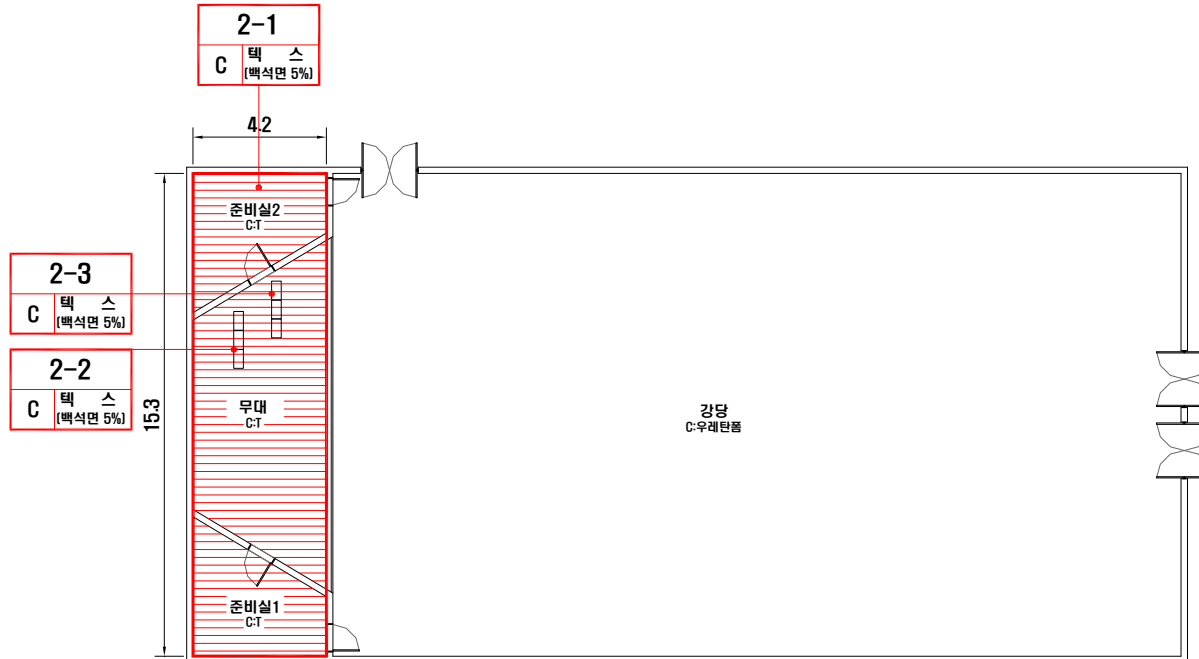
삼기중학교 2동 1F

시료 번호	시료 채취 위치	건축 자재	동일 물질 구역	수량산출식/석면함유자재면적(m ²)	석면 종류	석면 함유량(%)	위해성 평가 점수	위해성 등급	관리 방안
2-1,2,3	1F 준비실2/무대 천장	텍스	1F 무대/준비실1	4.2X15.3=64.26	백석면	5	7	낮음	· 비산성과 손상이 동시에 있는 경우 손상에 대한 보수 · 석면함유 건축자재 또는 설비에 대한 지속적인 유지관리 · 석면함유 건축자재 또는 설비가 손상되었을 경우 즉시 보수 · 석면함유 건축자재를 인위적으로 손상시키지 않도록 함 · 건축물 유지보수 공사 시 석면함유 설비 또는 자재가 훼손되어 석면이 비산되지 않도록 작업수행
