건축물 석면 지도

[삼례중학교(본관)]

전북 완주군 삼례읍 삼례나들목로 338-33

(주) 알 파 석 면 연 구 소
Alpha an institute

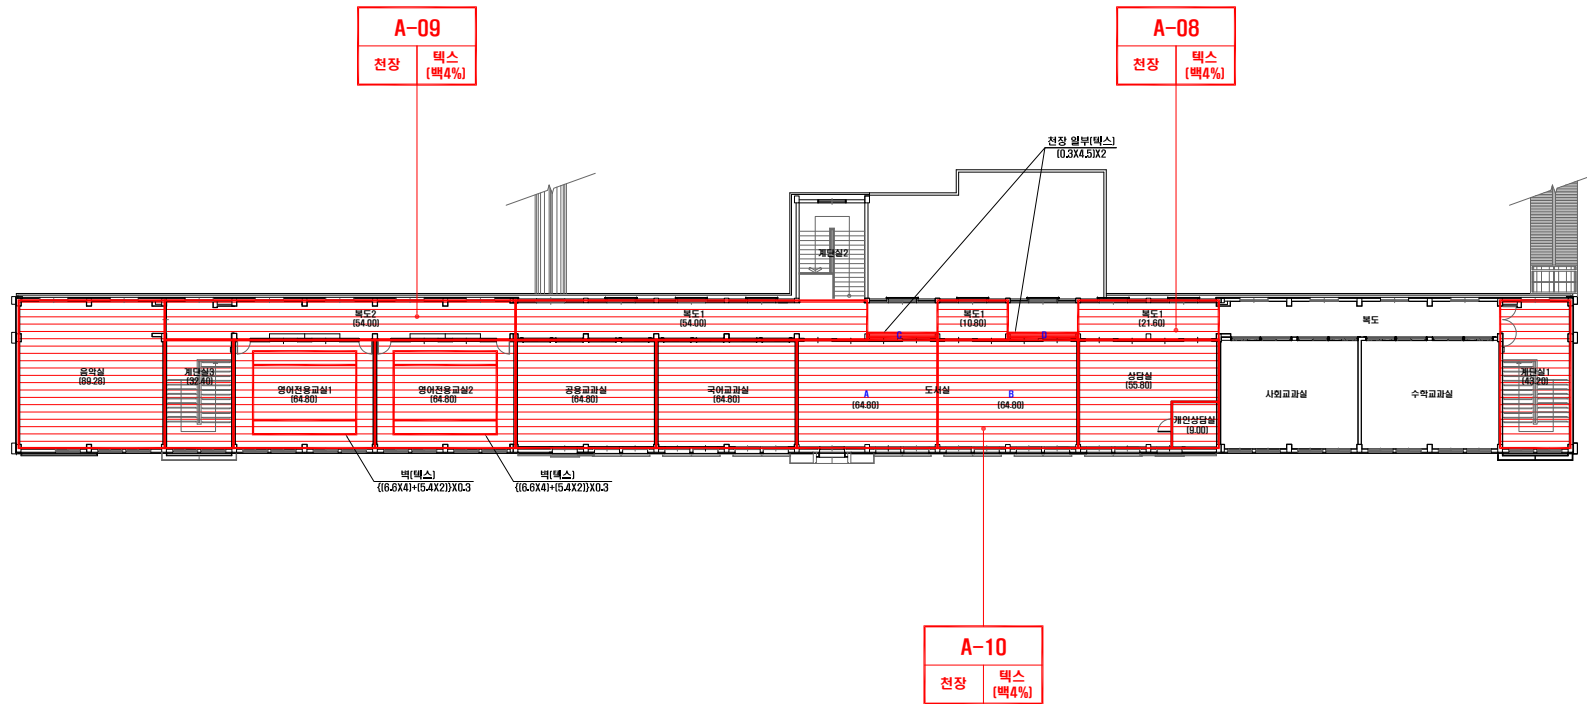
삼례중학교(본관) 3층

시료 번호	시료 채취 위치	건축 자재	동일 물질 구역	면적(m²), 부피(m³), 길이(m)	석면 종류	석면 함유량(%)	위해성 평가 점수	위해성 등급	관리 방안
A-08	3층 복도1 천장	텍 스	3층 복도1, 공용교과실, 국어교과실, 도서실A 천장	280.80 m²	백석면	4%	8	낮음	<석면함유 건축자재의 잠재적인 손상 가능성이 낮은 상태> 1)비산성과 손상이 동시에 있는 경우 손상에 대한 보수 2)석면함유 건축자재 또는 설비에 대한 지속적인 유지관리 3) 석면함유 건축자재 또는 설비가 손상되었을 경우 즉시 보수 4)석면함유 건축자재를 인위적으로 손상시키지 않도록 함 5) 전기공사, 배선공사 등 건축물 유지보수 공사시 석면함유설비 또는 자재가 훼손되어 석면이 비산되지 않도록 작업수행
A-09	3층 복도2 천장	텍 스	3층 복도2, 음악실, 계단실3, 영어전용교실1,2, 복도C,D, 계단실1 천장, 영어전용교실1,2 벽	373.50 m²	백석면	4%	8	낮음	
A-10	3층 도서실 천장	텍 스	3층 도서실B, 상담실, 개인상담실 천장	129.60 m²	백석면	4%	8	낮음

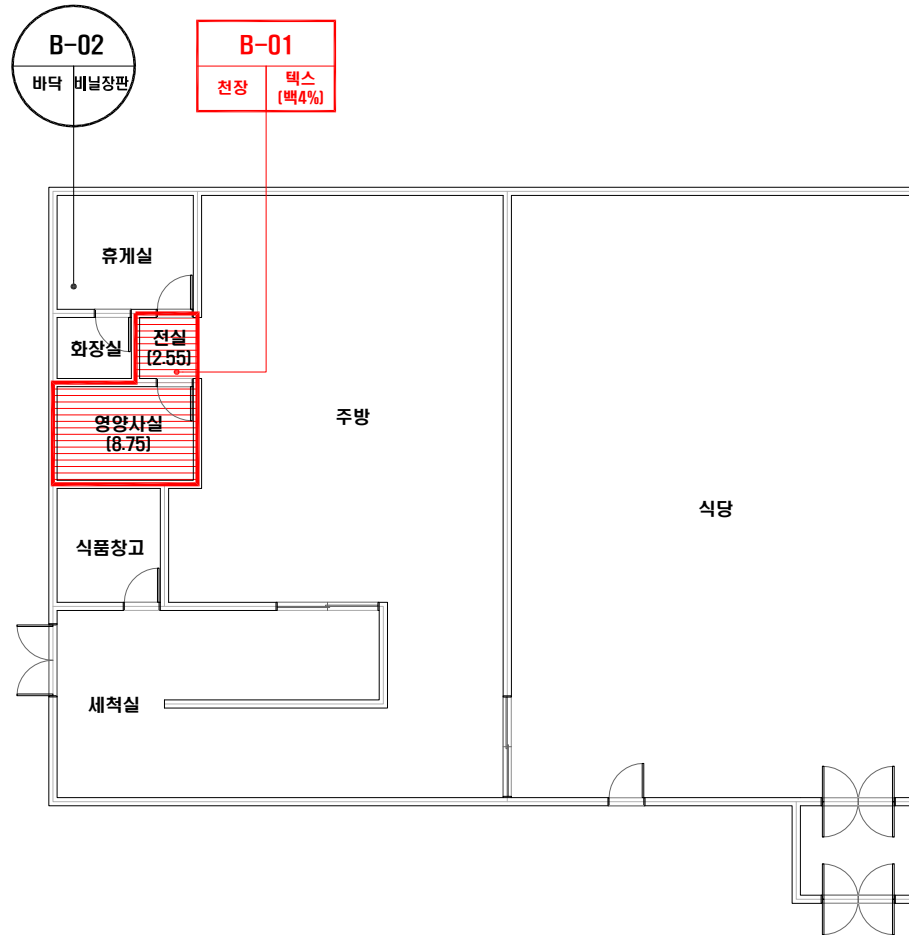
삼례중학교(급식소) 1층

시료 번호	시료 채취 위치	건축 자재	동일 물질 구역	면적(m ²), 부피(m ³), 길이(m)	석면 종류	석면 함유량(%)	위해성 평가 점수	위해성 등급	관리 방안
B-01	1층 전실 천장	덱스	1층 전실, 영양사실 천장	11.30 m ²	백석면	4%	9	낮음	<석면함유 건축자재의 잠재적인 손상 가능성이 낮은 상태> 1)비산성과 손상이 동시에 있는 경우 손상에 대한 보수 2)석면함유 건축자재 또는 설비에 대한 지속적인 유지관리 3) 석면함유 건축자재 또는 설비가 손상되었을 경우 즉시 보수 4)석면함유 건축자재를 인위적으로 손상시키지 않도록 함 5) 전기공사,배선공사등 건축물 유지보수 공사시 석면함유설비 또는 자재가 훼손되어 석면이 비산되지 않도록 작업수행

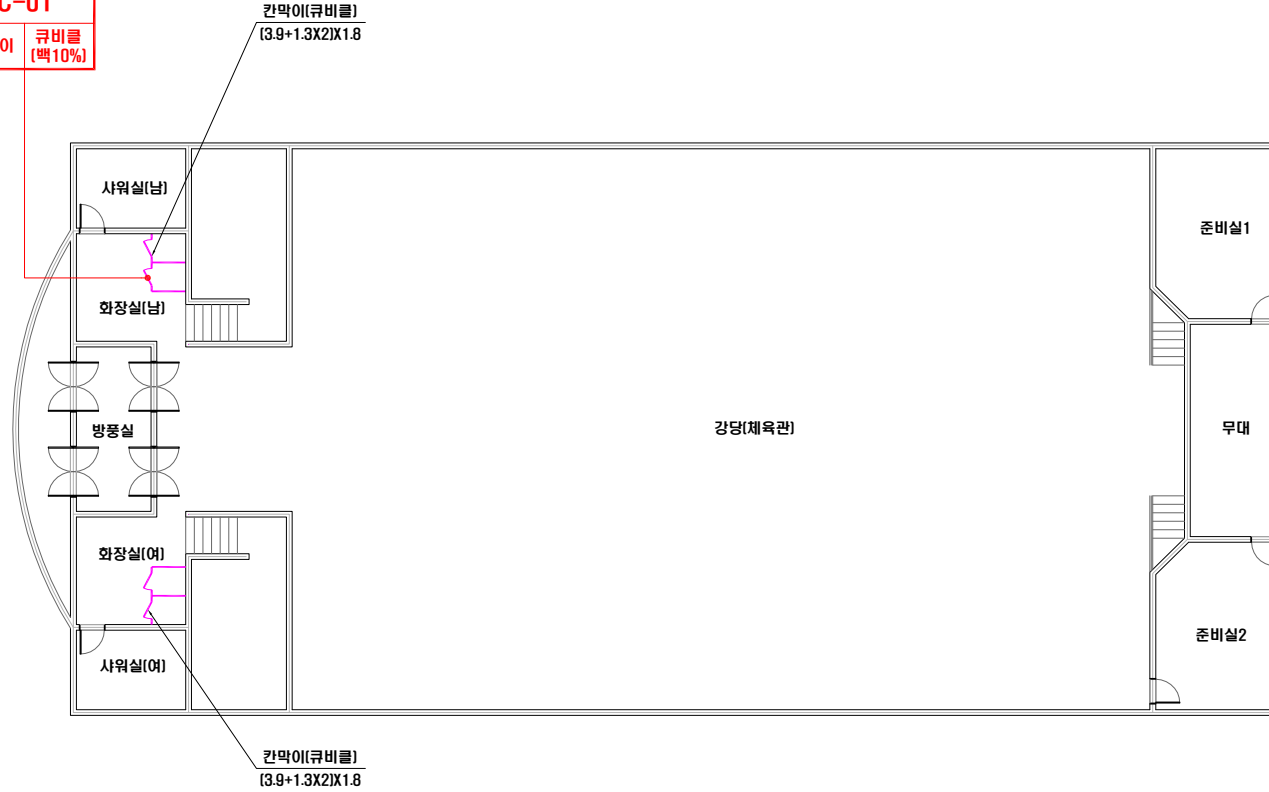
삼례중학교(강당) 1층

C-01
칸막이
큐비클
[백10%]

시료 번호	시료 채취 위치	건축 자재	동일 물질 구역	면적(m ²), 부피(m ³), 길이(m)	석면 종류	석면 함유량(%)	위해성 평가 점수	위해성 등급	관리 방안
C-01	1층 화장실(남) 칸막이	큐 비 클	1층 화장실(남), 화장실(여) 칸막이	23.40 m ²	백석면	10%	7	낮음	<석면함유 건축자재의 잠재적인 손상 가능성이 낮은 상태> 1)비산성과 손상이 동시에 있는 경우 손상에 대한 보수 2)석면함유 건축자재 또는 설비에 대한 지속적인 유지관리 3) 석면함유 건축자재 또는 설비가 손상되었을 경우 즉시 보수 4)석면함유 건축자재를 인위적으로 손상시키지 않도록 함 5) 전기공사, 배선공사등 건축물 유지보수 공사시 석면함유설비 또는 자재가 훼손되어 석면이 비산되지 않도록 작업수행

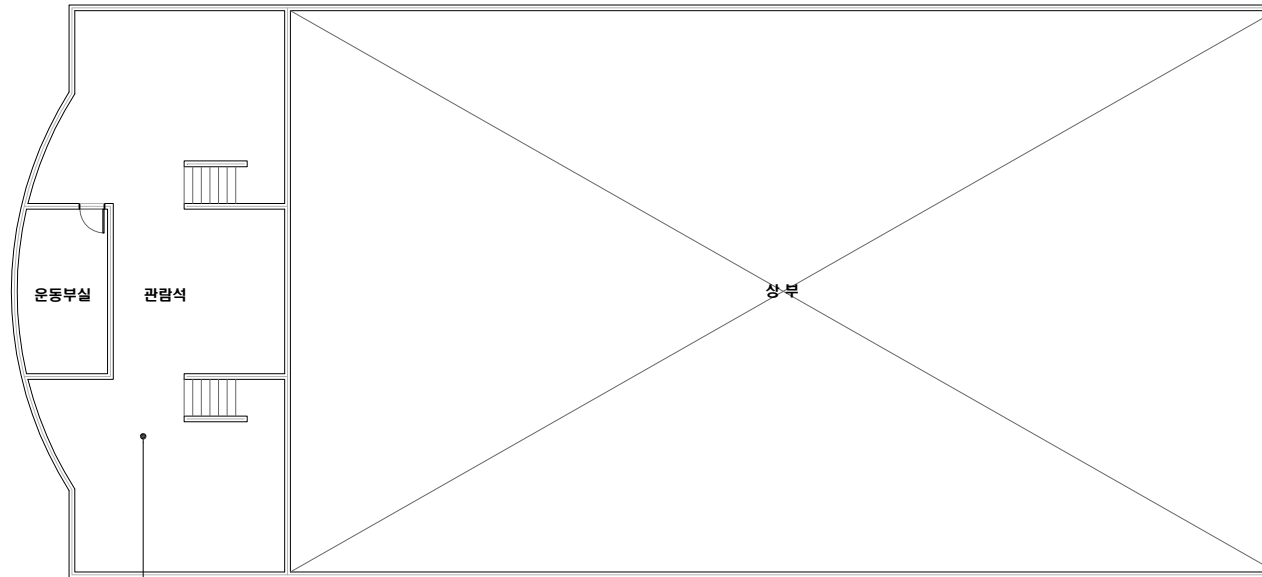
삼례중학교(강당) 2층

C-02
천장 석고보드

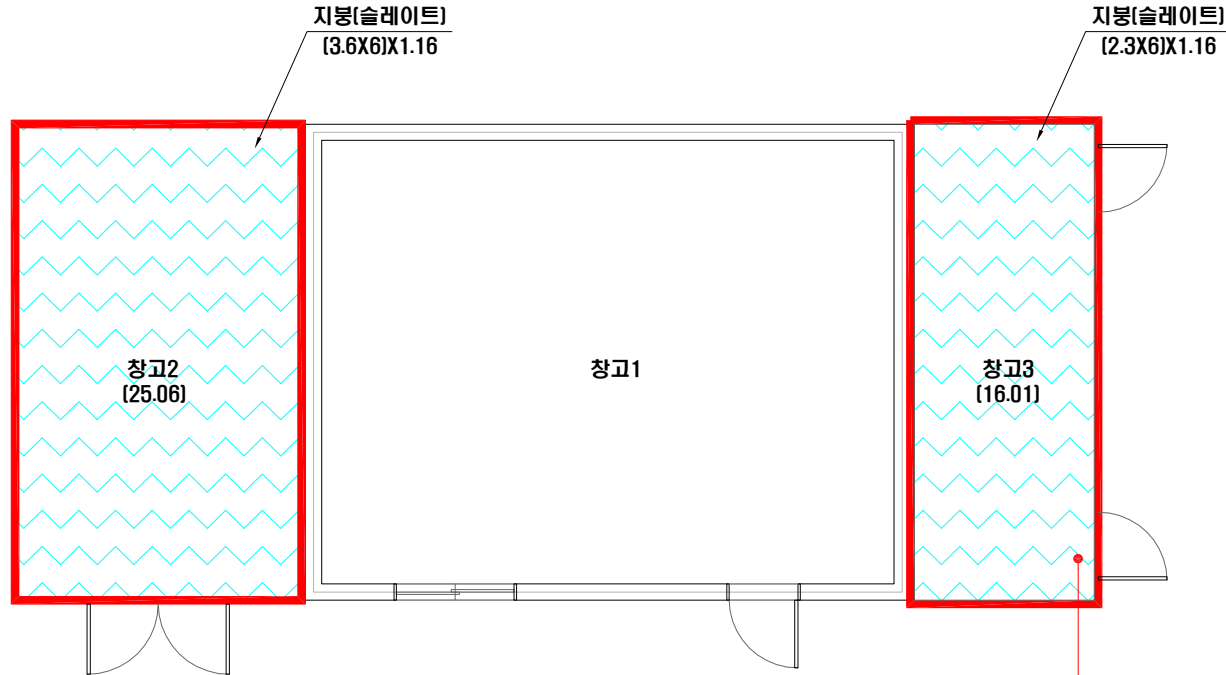
삼례중학교(창고2)

시료번호	시료채취위치	건축자재	동일물질구역	면적(m ²), 부피(m ³), 길이(m)	석면종류	석면함유량(%)	위해성평가점수	위해성등급	관리방안
D-01	1층 창고3 지붕	슬레이트	1층 창고2, 창고3 지붕	41.07 m ²	백석면	11%	5	낮음	<석면함유 건축자재의 잠재적인 손상 가능성이 낮은 상태> 1)비산성과 손상이 동시에 있는 경우 손상에 대한 보수 2)석면함유 건축자재 또는 설비에 대한 지속적인 유지관리 3) 석면함유 건축자재 또는 설비가 손상되었을 경우 즉시 보수 4)석면함유 건축자재를 인위적으로 손상시키지 않도록 함 5) 전기공사,배선공사등 건축물 유지보수 공사시 석면함유설비 또는 자재가 훼손되어 석면이 비산되지 않도록 작업수행
