상관중학교(다목적교실)

*건축물명 : 상관중학교 (다목적교실)
*건축물소재지 : 전북 완주군 상관면 신리로 111
*도면번호 : 14-09-11-01

*석면조사기관 : (주)알파석면연구소

*조사일자 : 2014.09.11.

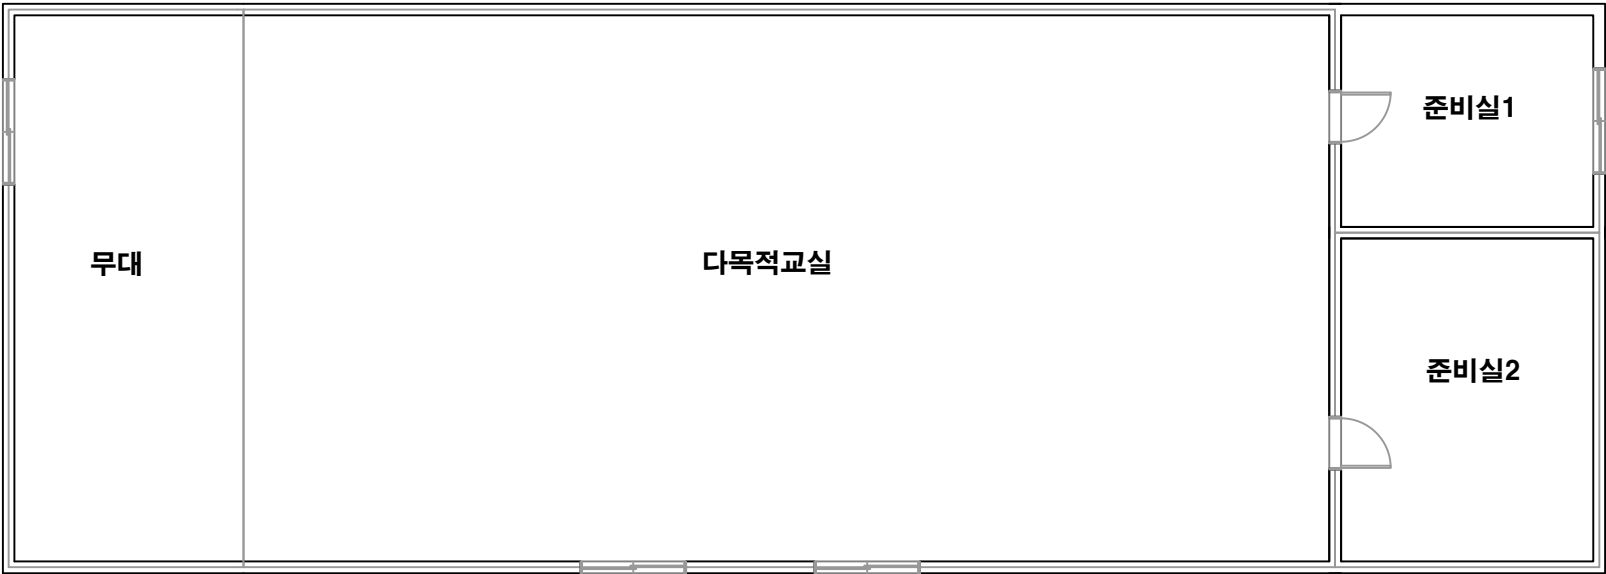
시료 번호	시료 채취 위치	건축 자재	동일 물질 구역	면적(m ²) , 부피(m ³) , 길이(m)	석면 종류	석면 함유량(%)	위해성 평가 점수	위해성 등급	관리 방안
A-01	다목적교실 천장	텍스	무대, 다목적교실 천장	214.7 m ²	백석면	5%	7	낮음	<석면함유 건축자재의 잠재적인 손상 가능성이 낮은 상태> 1)비산성과 손상이 동시에 있는 경우 손상에 대한 보수 2)석면함유 건축자재 또는 설비에 대한 지속적인 유지관리 3) 석면함유 건축자재 또는 설비가 손상되었을 경우 즉시 보수 4)석면함유 건축자재를 인위적으로 손상시키지 않도록 함 5) 전기공사,배선공사등 건축물 유지보수 공산시 석면함유설비 또는 자재가 훼손되어 석면이 비산되지 않도록 작업수행
A-02	준비실2 천장	텍스	준비실1,2 천장	42.75 m ²	백석면	5%	6	낮음
